**ACESSIBILIDADE NO ENSINO SUPERIOR: BARREIRAS
ARQUITETÔNICAS E URBANÍSTICAS NO CAMPUS DA
UNIVERSIDADE FEDERAL DE LAVRAS**

**LAVRAS - MG
2020**

Monografia apresentada à Universidade Federal de Lavras, como parte das exigências do Curso de Engenharia Civil, para a obtenção do título de Bacharel.

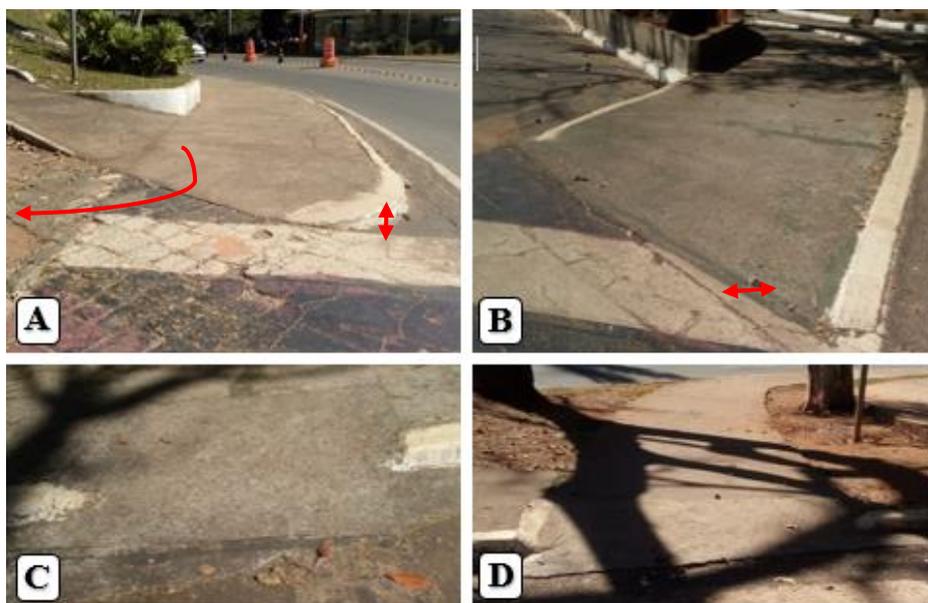
Figura 2 – Rebaixamentos de calçada: acesso 1

Legenda: calçada avenida central – próximo à portaria principal (A); calçada avenida central – próximo ao ponto de ônibus interno/externo (B); calçada da avenida central – em frente ao ponto de ônibus interno/externo (C); calçada da avenida central – próximo à escada 1 (D).

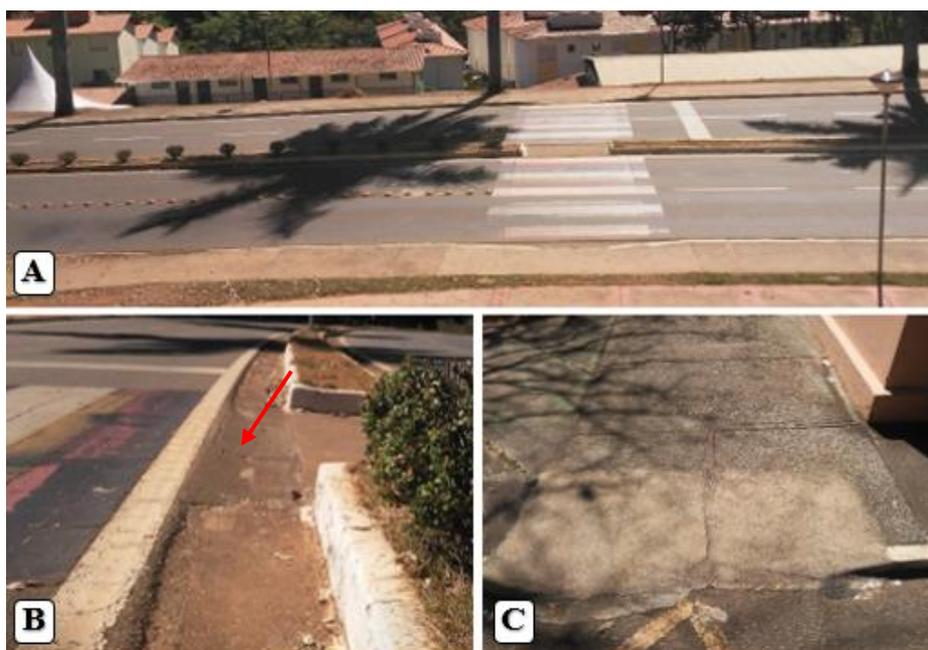
Figura 3 – Rebaixamentos de calçada: acessos 2 e 3

Legenda: vista superior do percurso de travessia entre as calçadas da avenida central (A); vista lateral da rampa presente entre a faixa de travessia e a circulação entre canteiros (B); calçada da rua lateral da edificação da PRAEC – acesso 3 (C).

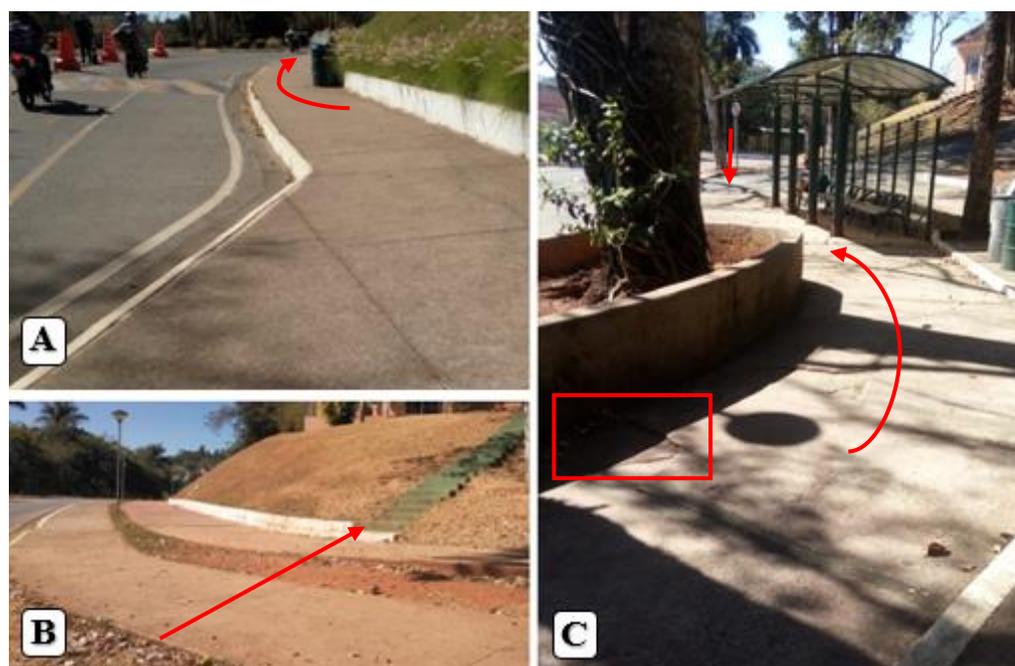
Figura 4 – Circulação de piso na calçada: acesso 1

Legenda: calçada próxima à portaria principal (A); calçada – próximo à escada 1 (B); calçada próxima ao ponto de ônibus interno/externo (C).

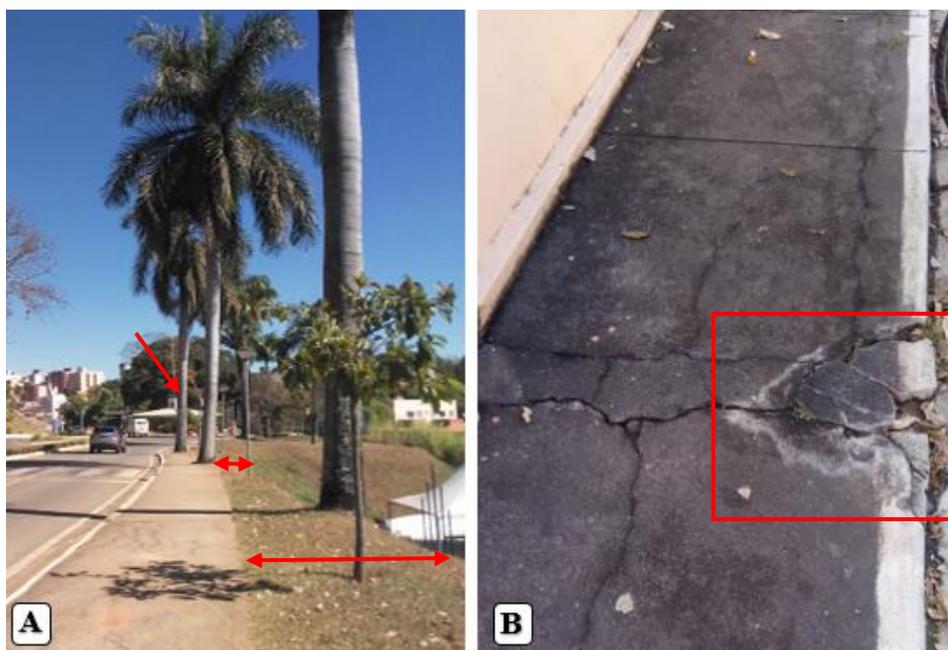
Figura 5 – Circulação de piso na calçada: acessos 2 e 3

Legenda: calçada da avenida central que dá origem ao acesso 2 (A); condição da calçada da rua lateral à edificação da PRAEC – acesso 3 (B).

A calçada de origem do acesso 2 apresentada na foto (A) da figura 5 contém em sua faixa livre, árvores ao longo de seu comprimento e em sua lateral existe uma faixa gramada com largura variável até sua inexistência, diante disso, constata-se que as árvores estão no fluxo de circulação, o que não é permitido e não há proteção contra queda no talude lateral, conforme exigido pela norma vigente. Além disso, notou-se que o revestimento de piso não é regular, pois apresenta trincas e ressalto de tampa de caixa de inspeção e visita, sendo assim, verificou-se que não há condições de mobilidade e acessibilidade nesta calçada. Ainda, não foi constatado

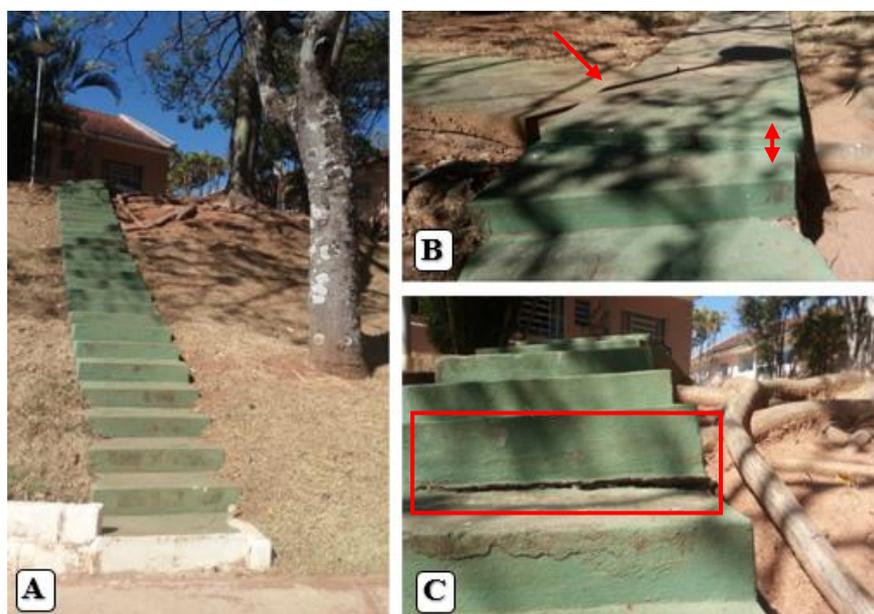
Figura 6 – Circulação de piso vertical: acessos 1 e 2

Legenda: vista frontal da escada 1 (A); presença de desníveis entre o patamar e as circulações pisos (B); deformação no degrau devido a presença de raízes da árvore ao lado da escada 1 (C).
Fonte: Da autora (2020)

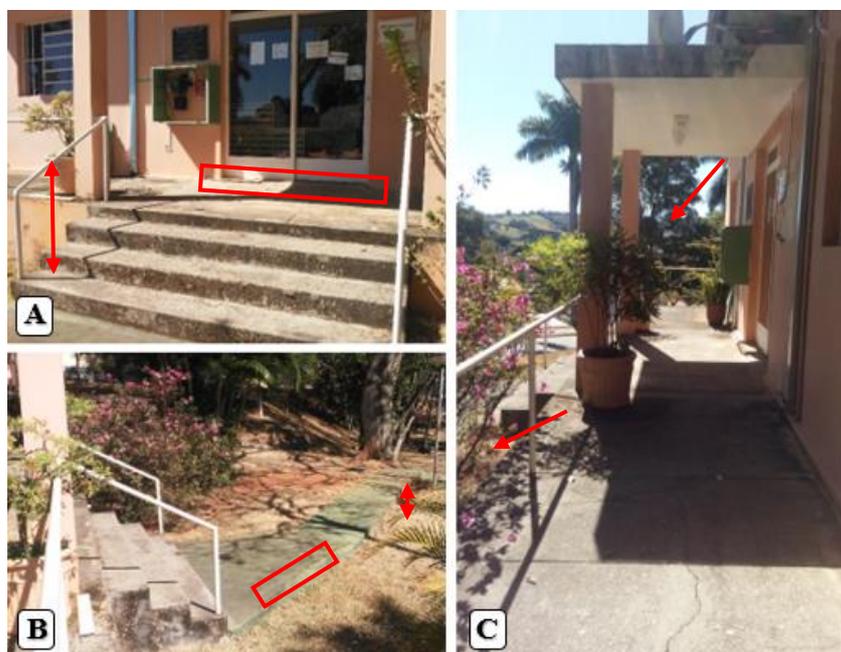
Figura 7 – Circulação de piso: acessos 1, 2 e 3

Legenda: vista frontal da escada 2 – acessos 1 e 2 (A); vista do percurso entre escadas 1 e 2 – acessos 1 e 2 (B); vista frontal do corredor lateral do acesso 3 (C).

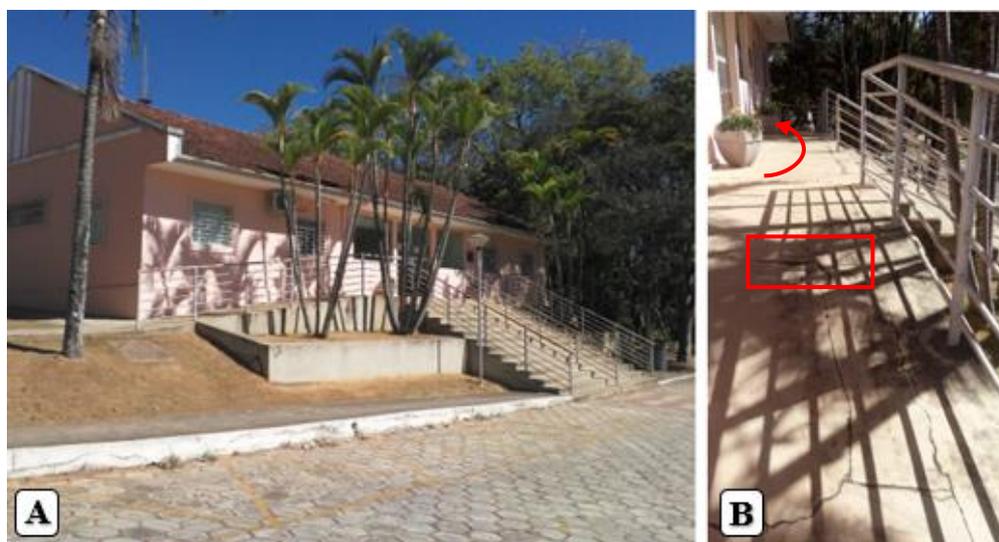
Figura 10 – Circulação de piso vertical: acessos 1 e 2

Legenda: vista das circulações verticais (escada e rampa) (A); existência de vaso de flor na circulação e irregularidades em seu revestimento de piso (B).

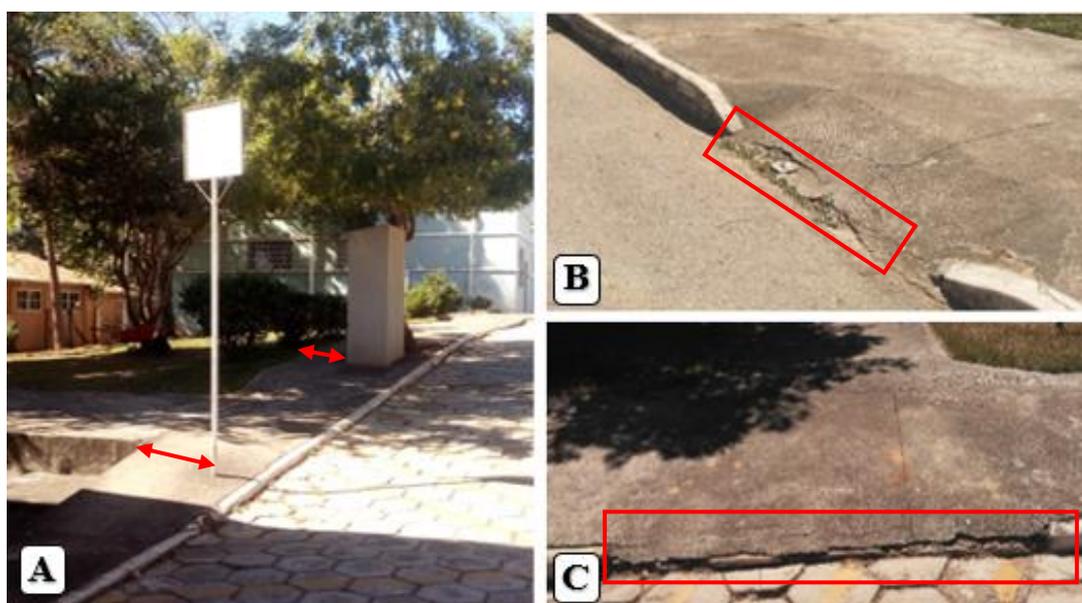
Figura 12– Rebaixamentos e circulação na calçada: acessos 1 e 2

Legenda: vista longitudinal da calçada da clínica odontológica (A); condição do rebaixamento de calçada do acesso 1 (B); condição do rebaixamento de calçada do acesso 2 (C).

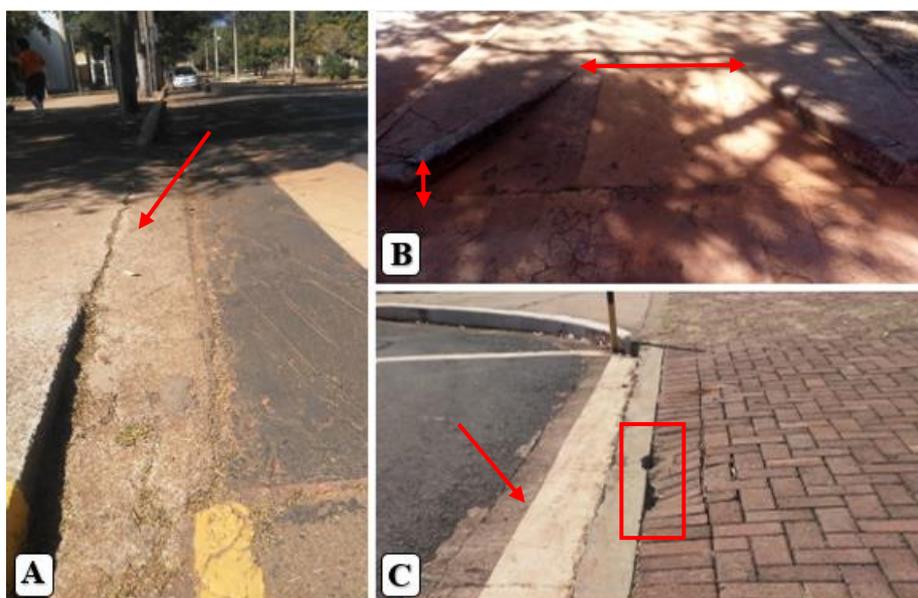
Figura 18 – Rebaixamentos de calçada: acessos 1,2 e 3

Legenda: vista lateral da rampa entre a calçada da avenida central e faixa elevada de travessia – acesso 1 (A); rebaixamento da calçada – acesso 2 (B); rebaixamento da calçada – acesso 3 (C).
Fonte: Da autora (2020)

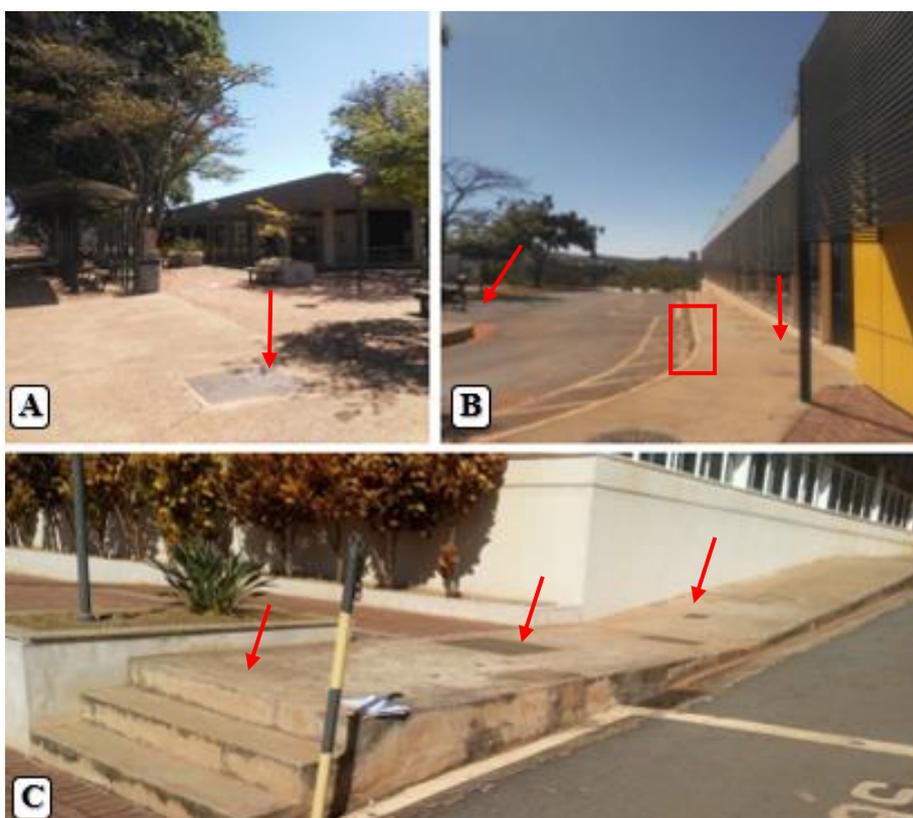
Figura 19 – Circulação de piso nas calçadas: acessos 1, 2 e 3

Legenda: vista da calçada da rua central – acesso 1 (A); vista frontal da calçada da rua lateral - acesso 2 (B); vista lateral da calçada da rua lateral – acesso 3 (C).

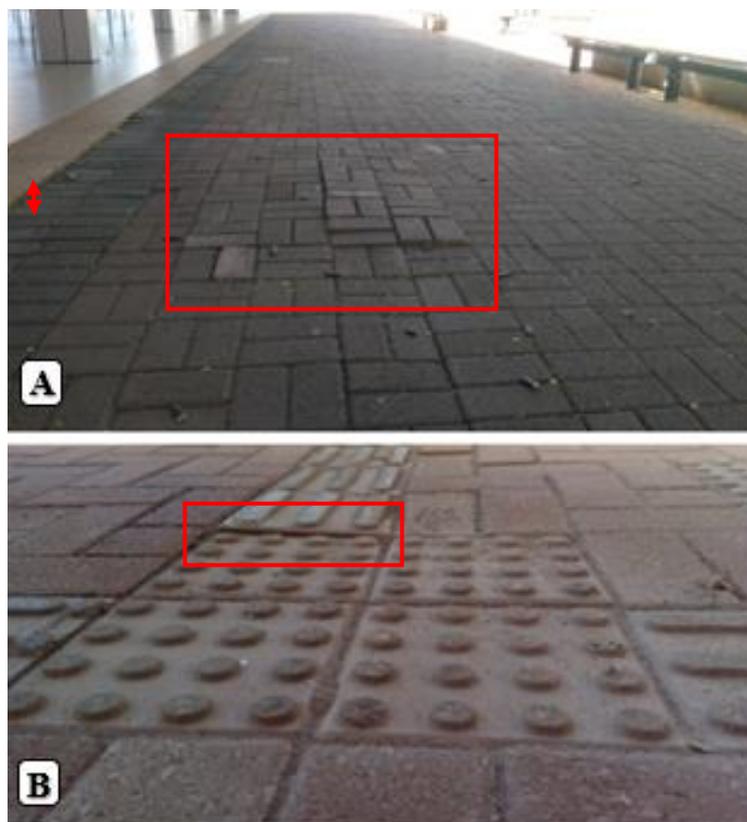
Figura 20 – Circulação de piso no pátio do Centro

Legenda: presença de irregularidades no revestimento de piso do pátio (A); condição do piso tátil presente no pátio (B).

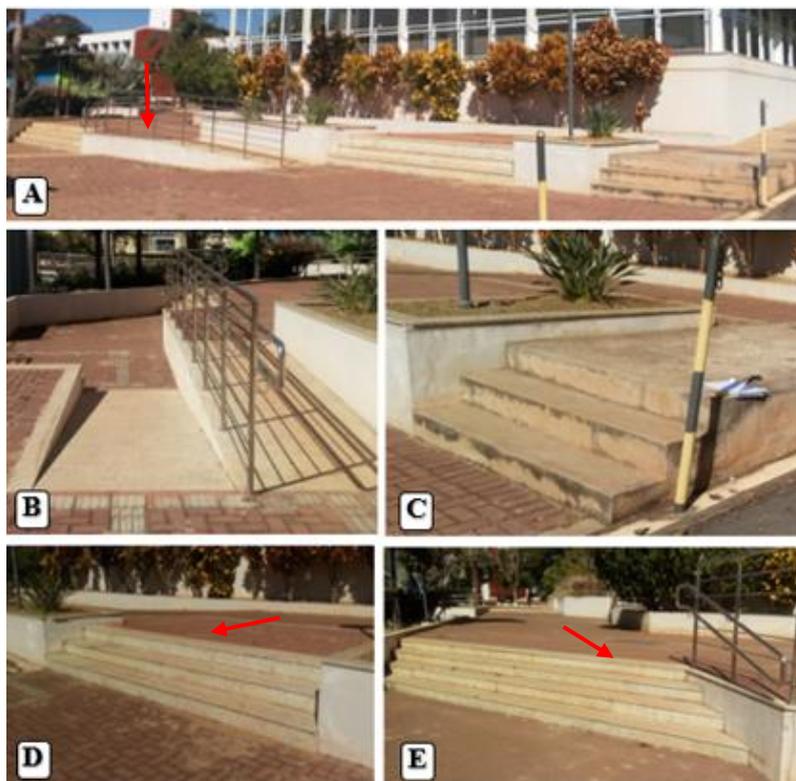
Figura 21– Circulação vertical 1: acesso 3

Legenda: acessos verticais (A); rampas 1 e 2 (B); escada 1(C); escada 2 (D); escada 3 (E).
 Fonte: Da autora (2020)

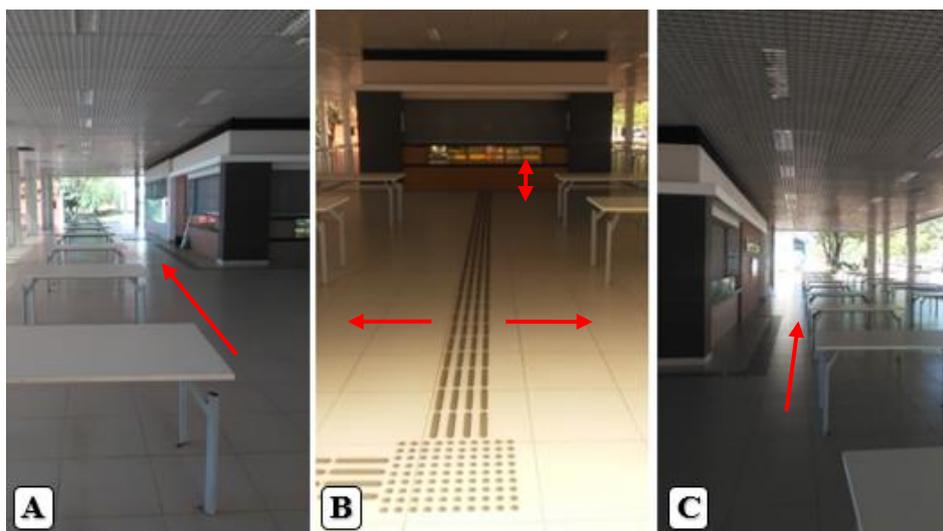
Figura 27 – Circulação interna: balcão de atendimento

Legenda: ausência de sinalização no corredor lateral esquerda do balcão (A); presença de sinalização tátil para o balcão de atendimento (B); ausência de sinalização no corredor lateral direita do balcão (C).

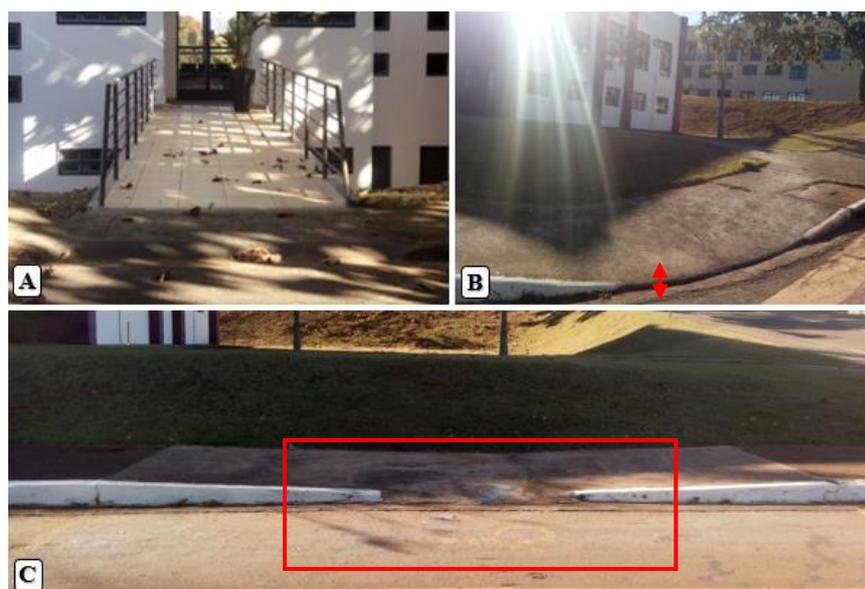
Figura 31 – Rebaixamentos de calçada: acessos 1, 2 e 3

Legenda: rebaixamento de calçada – acesso 1 (A); rebaixamento de calçada – acesso 2 (B); rebaixamento de calçada da avenida sul – acesso 3(C).

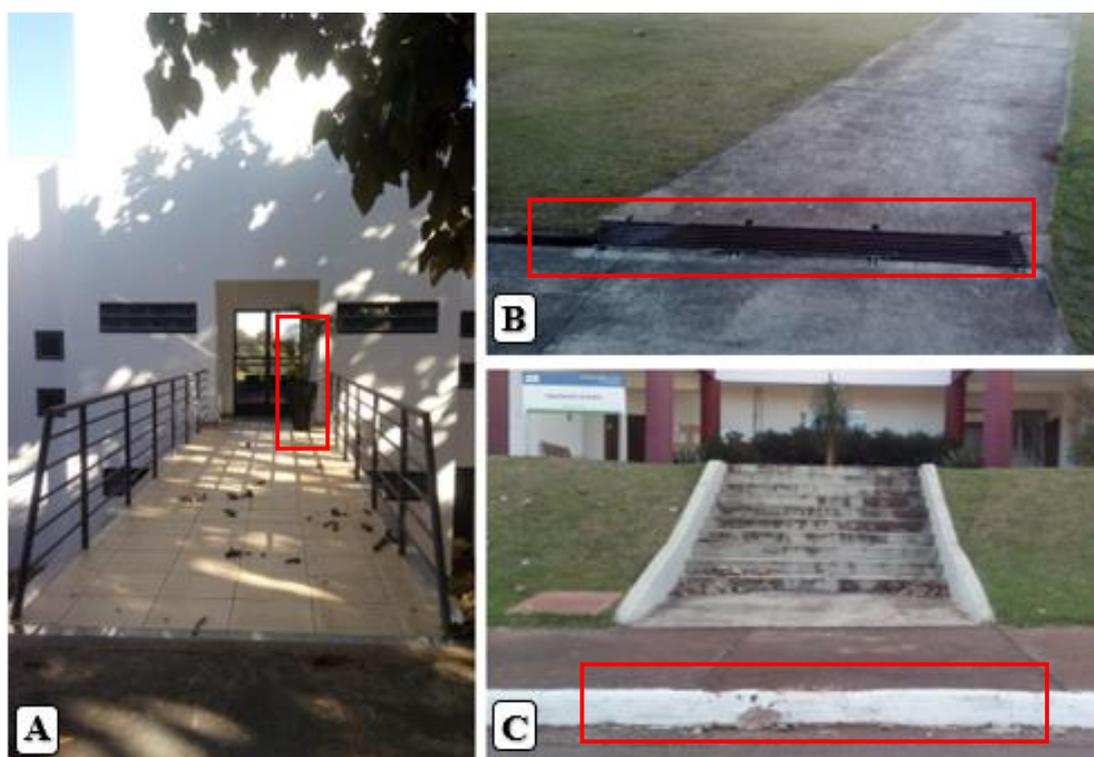
Figura 33 – Circulação de piso: acesso 1, 2 e 3

Legenda: vista frontal da circulação horizontal - acesso 1 (A); circulação vertical do acesso 2 com ressalto de grelha em seu término (B); vista frontal da circulação vertical - acesso 3 (C).
Fonte: Da autora (2020)

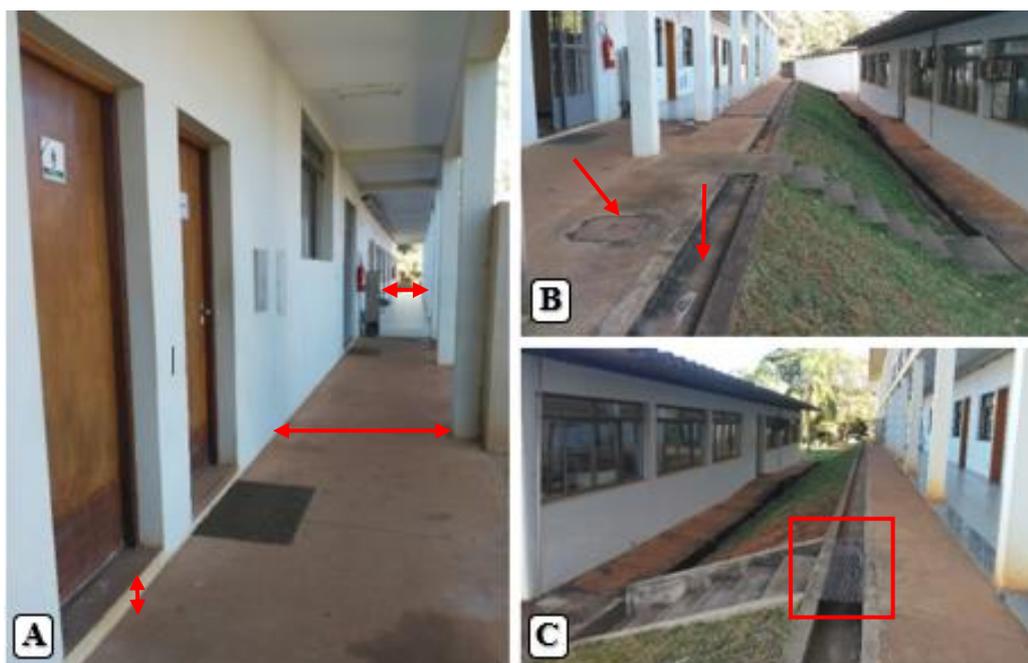
Legenda: vista frontal da circulação interna do Pavilhão de Aulas (A); obstáculos no corredor externo do acesso 3 (B); presença de grelha na circulação vertical (C).
Fonte: Da autora (2020)

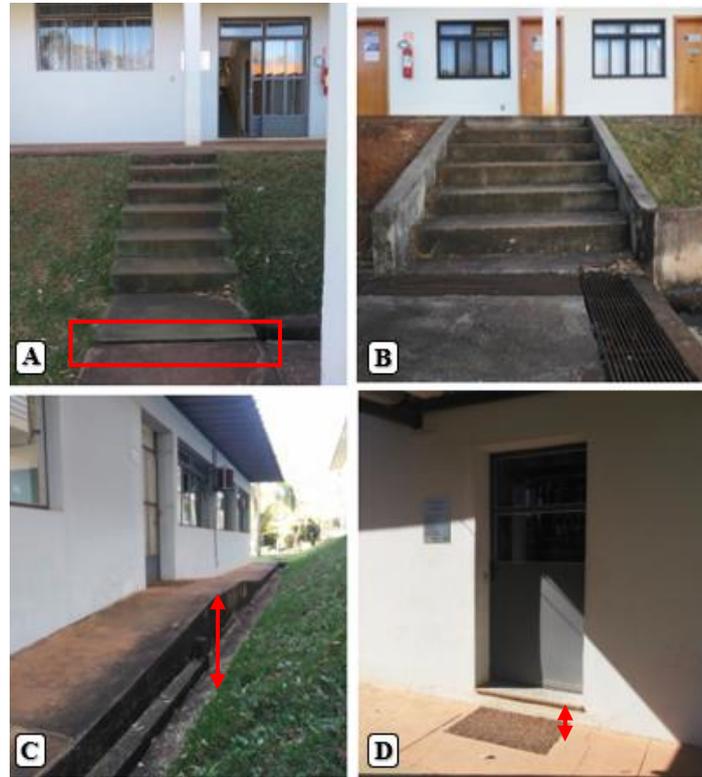
Legenda: escada 1 (A); escada 2 (B); corredor lateral que dá acesso a porta de acesso lateral e a porta de acesso frontal ao Laboratório Multiuso (C); presença de degrau isolado na porta de acesso frontal ao Laboratório Multiuso (D).

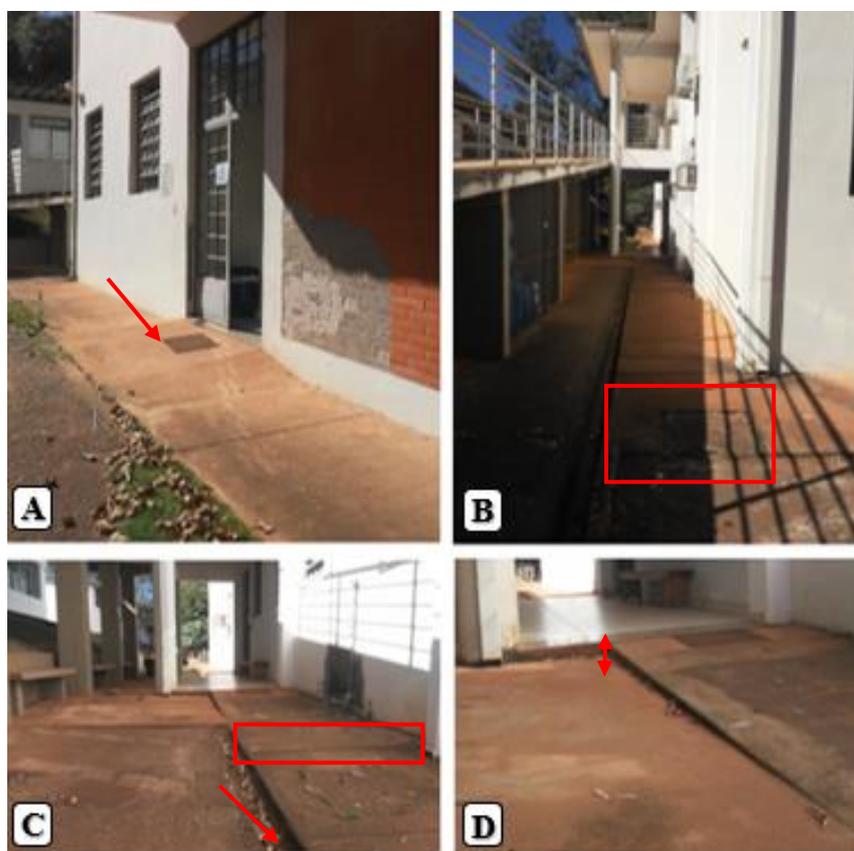
Legenda: presença de rampa no acesso à porta frontal do Laboratório de Pesquisa Animal (A); vista frontal do corredor lateral (B); presença de irregularidades no corredor lateral (C); presença de desníveis entre o piso do corredor e o patamar de acesso à edificação (D).

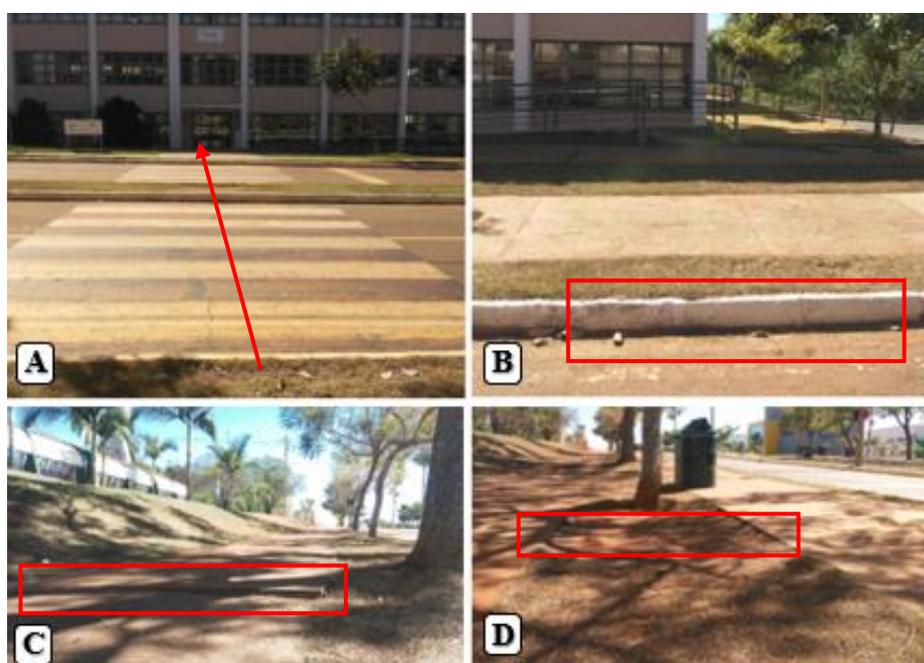
Legenda: percurso da travessia – acesso 1 (A); ausência de rebaixamento de calçada em frente a rampa lateral – acesso 2 (B); desnível no revestimento de piso da calçada (C); desnível entre as faixas (D).

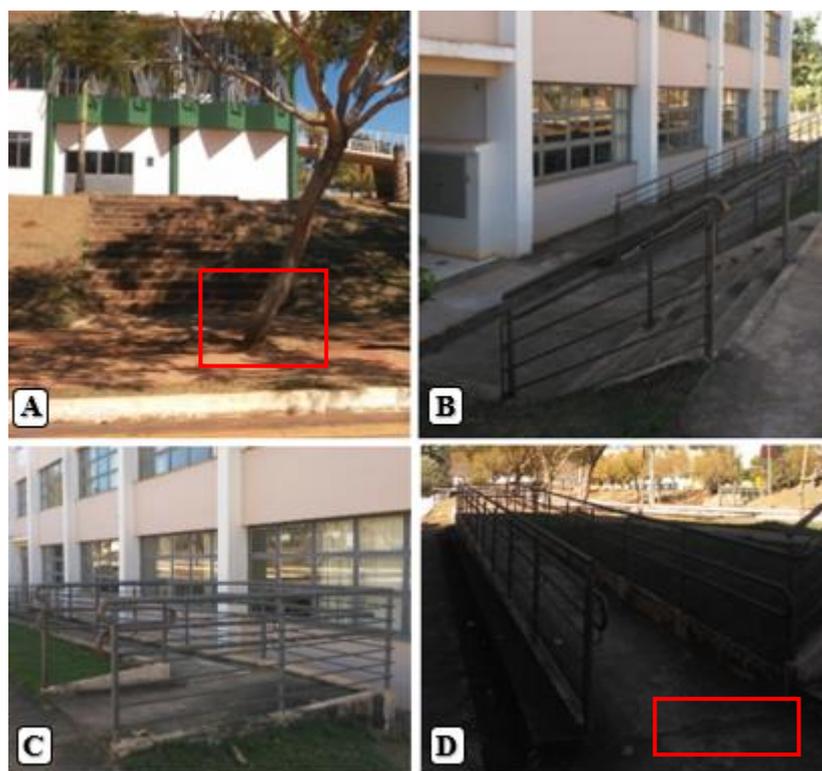
Legenda: presença de árvore em frente a escada 1 (A); escada 2 – acesso 1 (B); vista lateral do lance 1 da rampa lateral – acesso 2 (C); vista lateral do lance 2 da rampa lateral – acesso 2 (D).
Fonte: Da autora (2020)

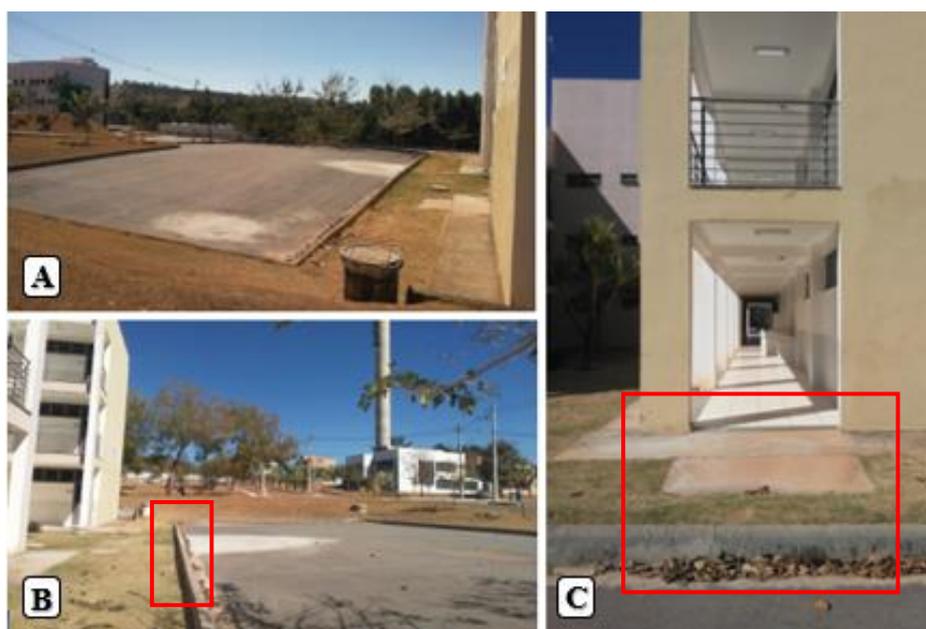
Legenda: ausência de vaga reservada para veículos no estacionamento (A); ausência de rebaixamento do meio fio para acessar o térreo da edificação (B); percurso de acesso à circulação interna do PV2 (D).

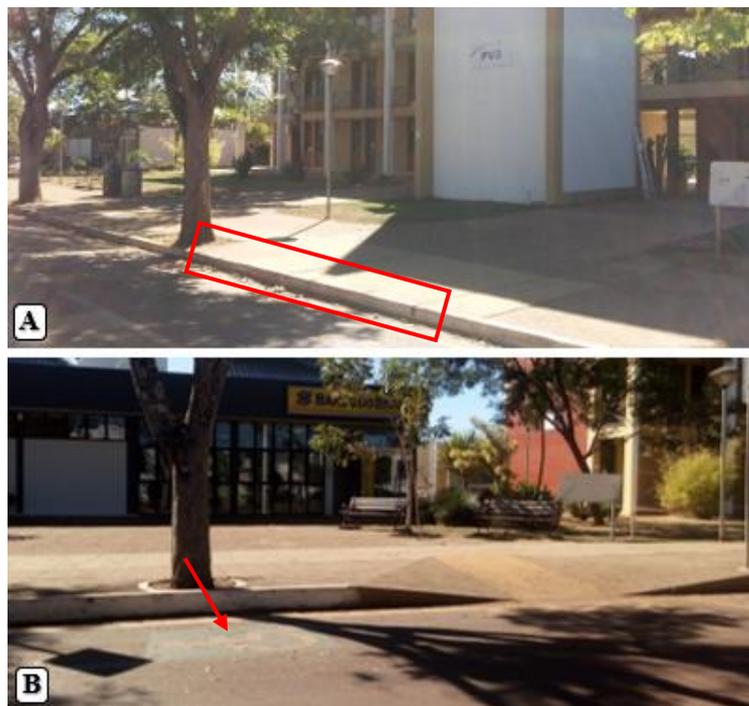
Legenda: ausência de rebaixamento de calçada – acesso 1 (A); rebaixamento de calçada – acesso 2 (B).

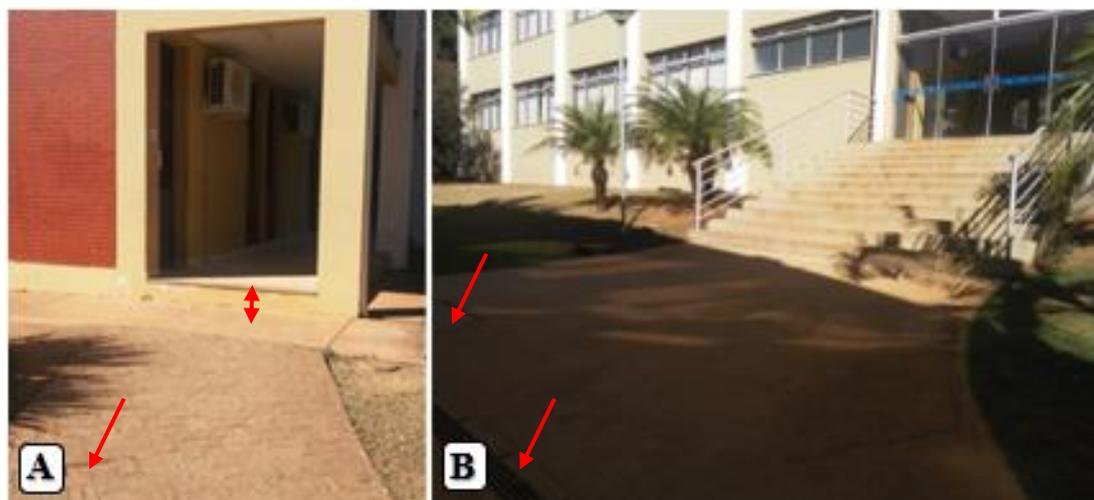
Legenda: presença de desnível entre a circulação interna e externa – acesso 2 (A); escada – acesso 3 (B).

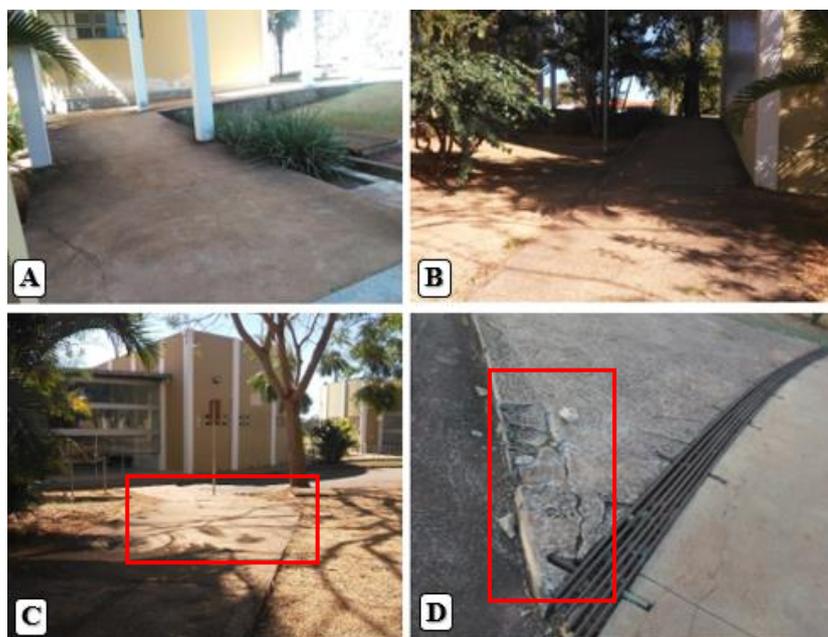
Legenda: vista dos lances 1 e 2 (A); vista frontal do lance 3 (B); vista da mudança de direção do lance 4 (C); presença de irregularidades no piso do lance 4 (D).

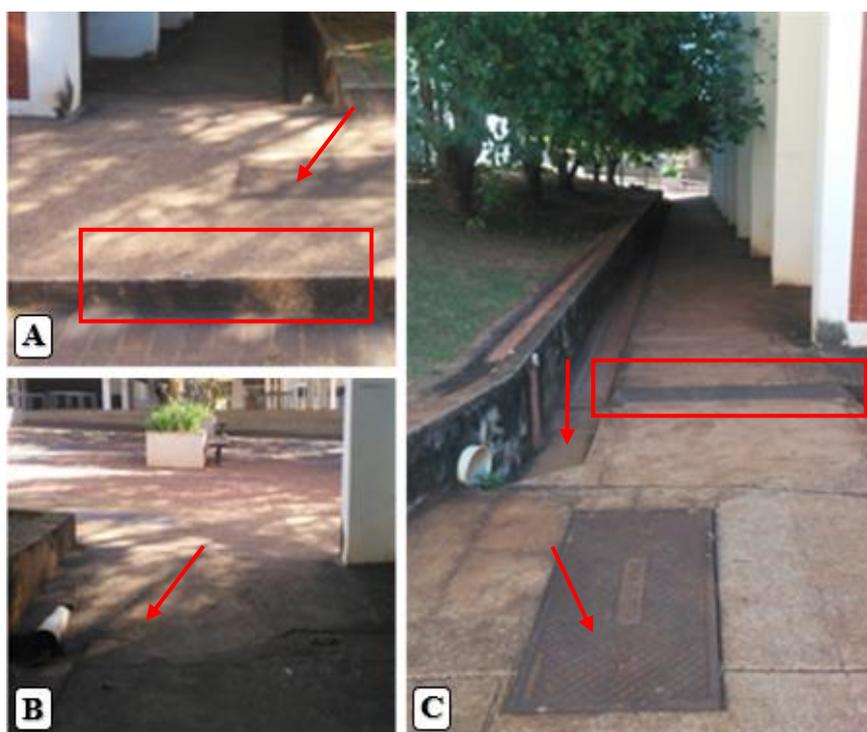
Legenda: ausência de rebaixamento da calçada do pátio do Centro de Convivência (A); vista da rampa de acesso ao piso do corredor lateral (B); vista frontal do corredor lateral esquerdo do DCE (C).

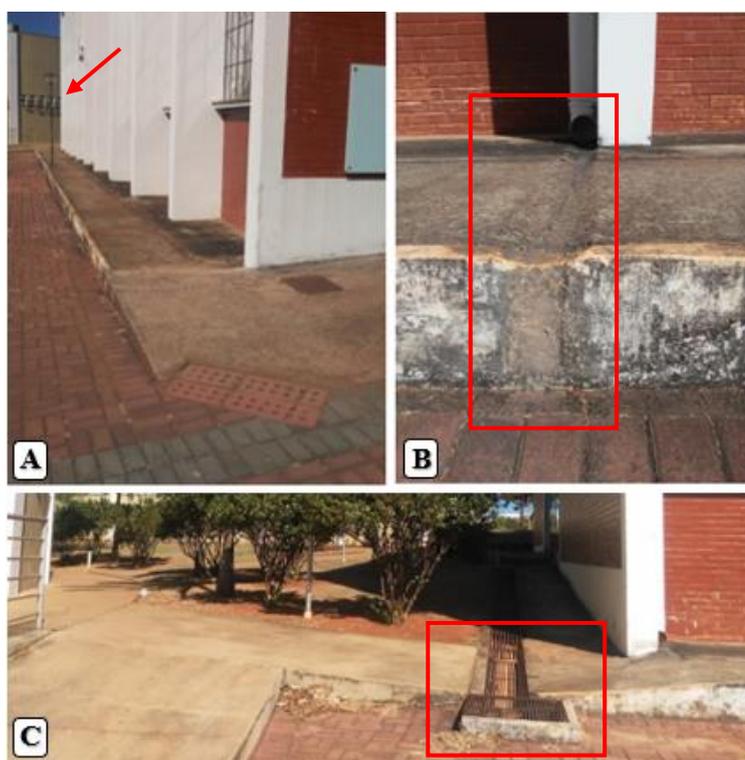
Legenda: vista do corredor lateral direito do DCE (A); presença de canaleta pluvial no piso do corredor (B); vista lateral do término do percurso (C);
Fonte: Da autora (2020)

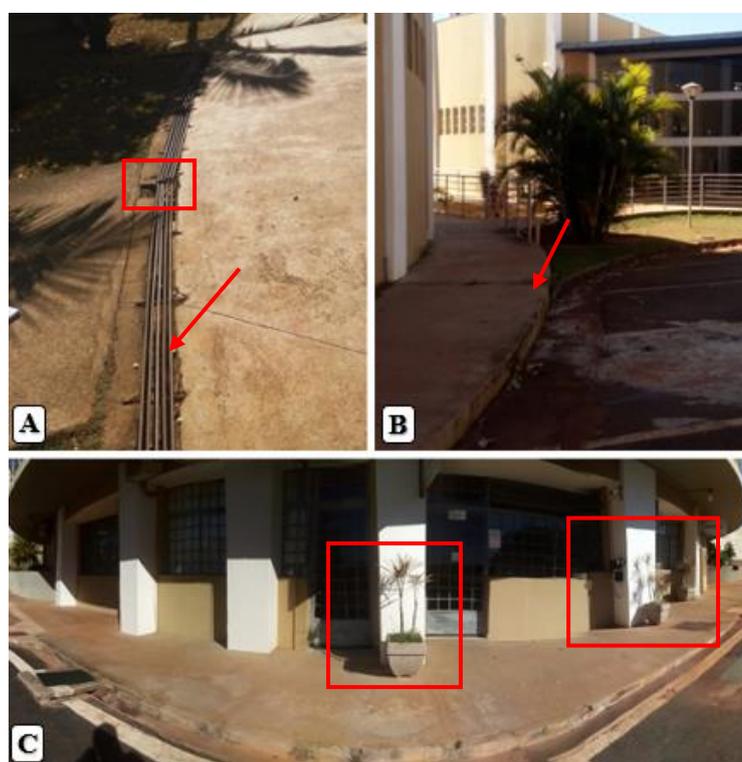
Legenda: condições das grelhas – térreo (A); ausência de proteção contra queda no desnível lateral – térreo (B); presença de obstáculos no piso – subsolo (C).

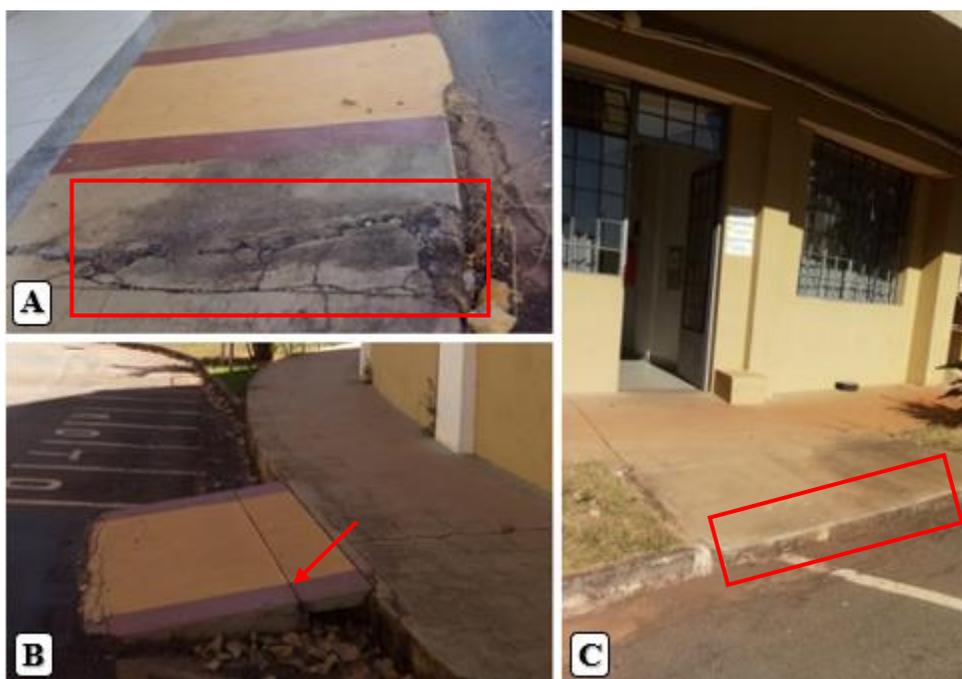
Legenda: rebaixamento da circulação externa do térreo – acesso 1 (A); rampa para acessar a circulação externa do térreo – acesso 2 (B); ausência de rebaixamento na circulação externa do subsolo – acesso 3 (C).

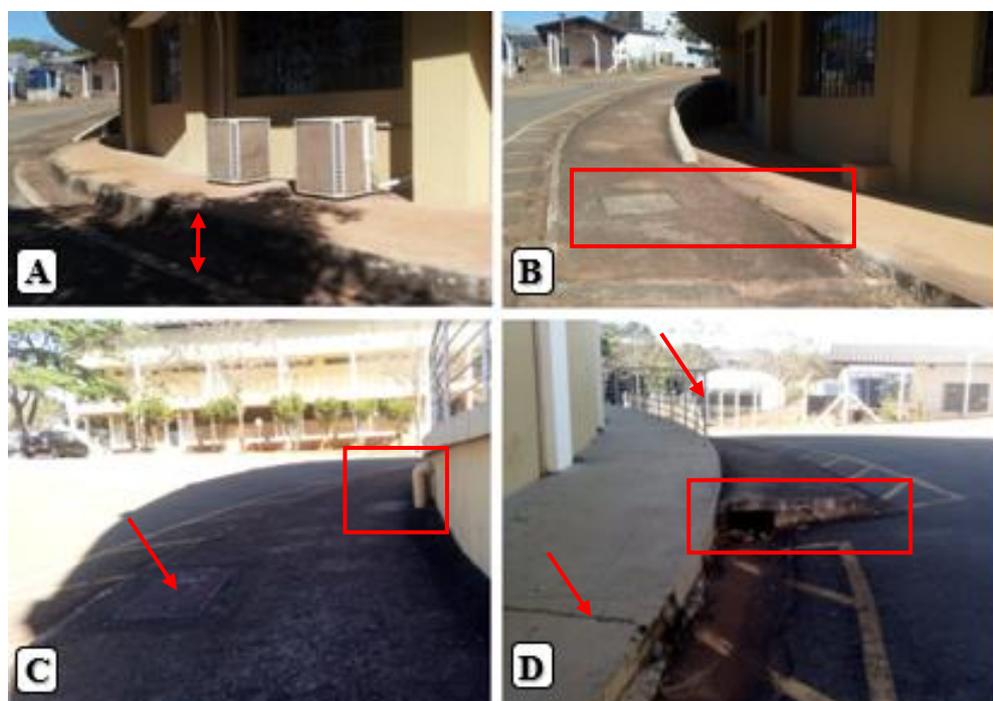
Legenda: presença de mobiliário na circulação externa do subsolo (A); término da circulação externa do subsolo e início da calçada da rua lateral (B); presença de caixa de inspeção e canalização na faixa livre (C); término da calçada da rua lateral (D).

Nesse sentido, a foto (D) demonstra que a calçada da rua lateral termina inesperadamente sem nenhum acesso para à circulação externa da edificação, além disso, em relação à circulação do térreo, percebeu-se que existe diversas trincas, buracos no revestimento do piso, ainda, ressalta-se a ausência/interrupção de proteção contra queda no desnível lateral. Adicionalmente, ressalta-se a existência de rampa com inclinação de 9% na porta da sala de estudos, sendo assim, tem-se que não há acessibilidade neste ambiente, pois a inclinação da rampa, ultrapassa o limite normativo.

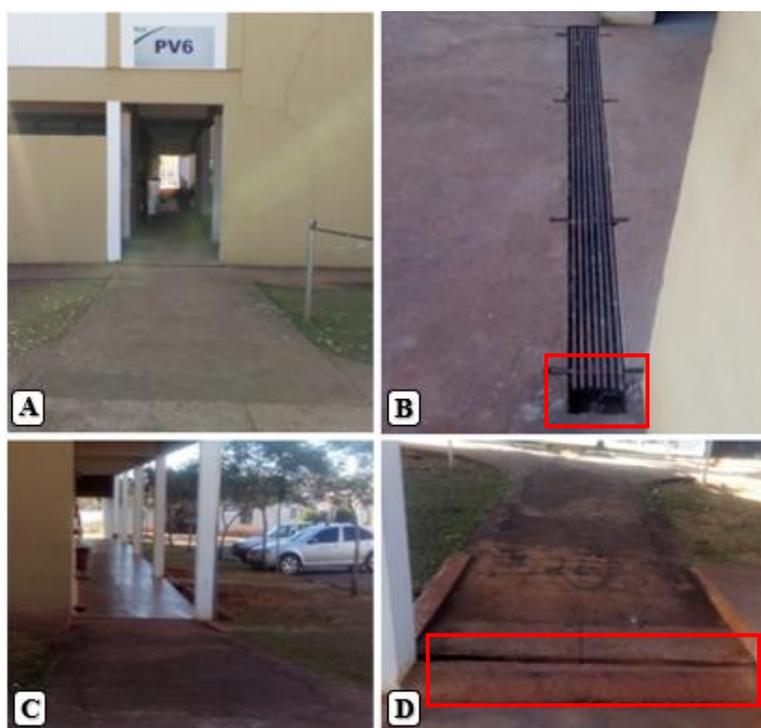
Legenda: vista frontal da rampa 1 – acesso 1 (A); presença de grelha no término da rampa 1 – acesso 1 (B); vista frontal da rampa 2 – acesso 2 (C); presença de obstáculo no término da rampa 2 – acesso 2 (D).

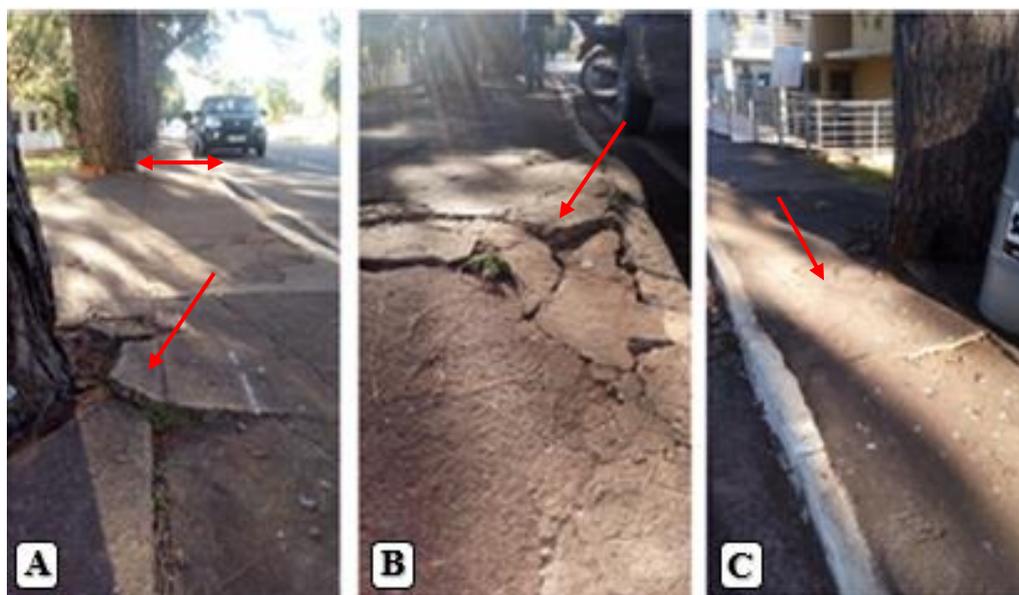
Legenda: desníveis causados pelas raízes das árvores (A e B); afundamento da calçada e presença de mobiliário urbano e árvore na faixa livre (C).

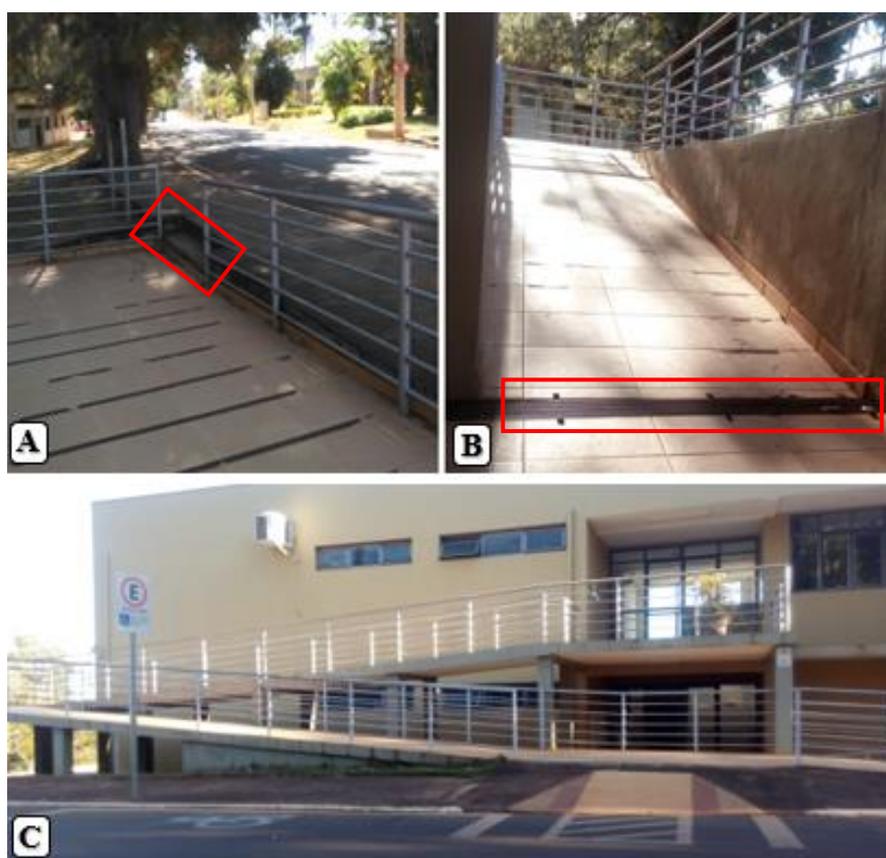
Legenda: presença de degraus isolados no acesso ao patamar intermediário da rampa – acesso 1(A); vista do lance 1 da rampa – acesso 1 (B); vista lateral dos lances 3 e 4 – acesso 2 (C).
Fonte: Da autora (2020)

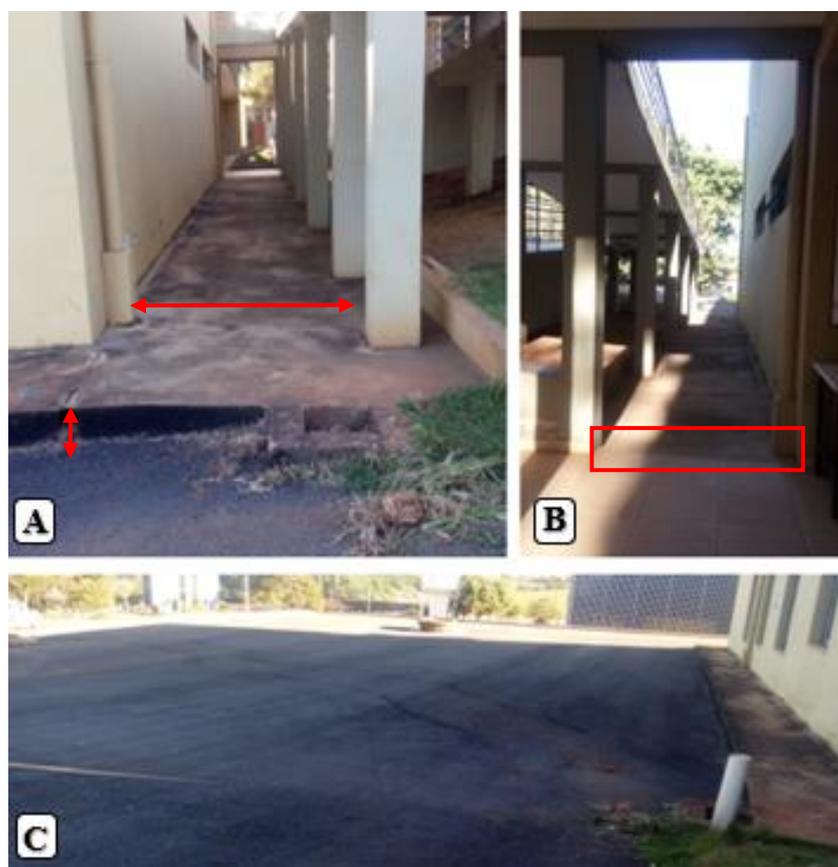
Legenda: ausência de rebaixamento na circulação externa do pavilhão (B); rampa no corredor de acesso à circulação interna do PV8 (B); ausência de vaga reservada no estacionamento (C).
Fonte: Da autora (2020)
