**ACESSIBILIDADE NO ENSINO SUPERIOR: BARREIRAS
ARQUITETÔNICAS E URBANÍSTICAS NO CAMPUS DA
UNIVERSIDADE FEDERAL DE LAVRAS**

**LAVRAS - MG
2020**

Monografia apresentada à Universidade Federal de Lavras, como parte das exigências do Curso de Engenharia Civil, para a obtenção do título de Bacharel.

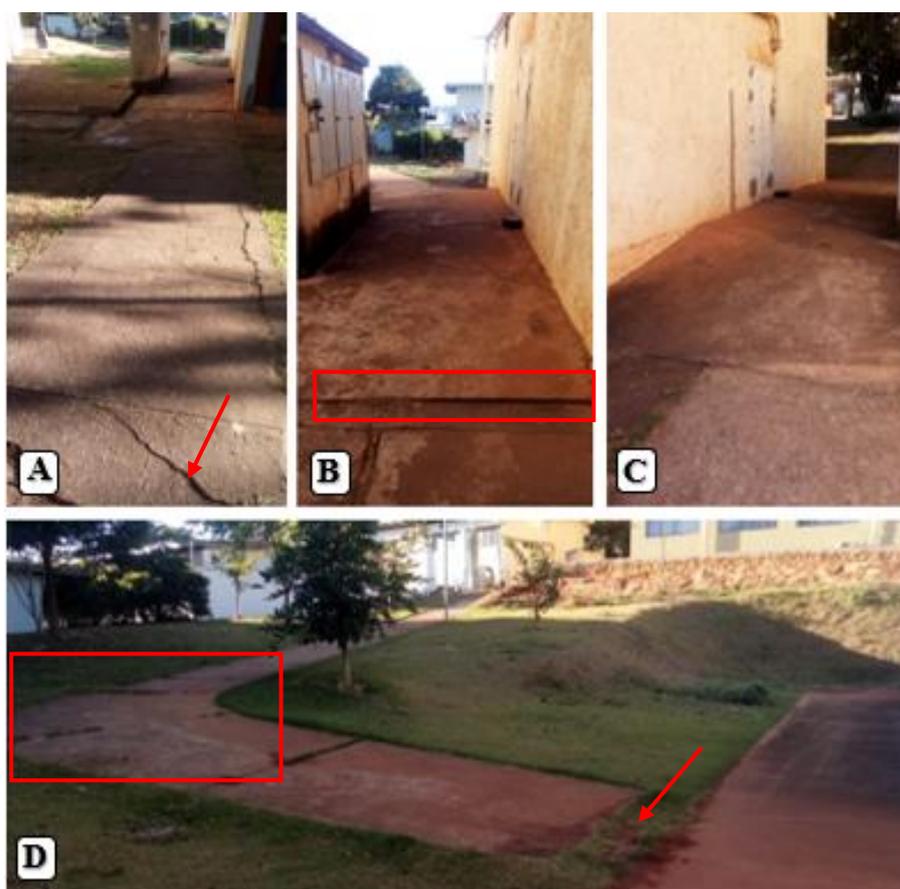
Legenda: rampa 1 com irregularidades no piso de revestimento (A); presença de ressalto no revestimento de piso entre as rampas 1 e 2 (B); rampa 2 com dimensões irregulares (C); vista da rampa 3 sem patamar intermediário e com presença de grelha e vegetação no fim do acesso (D).

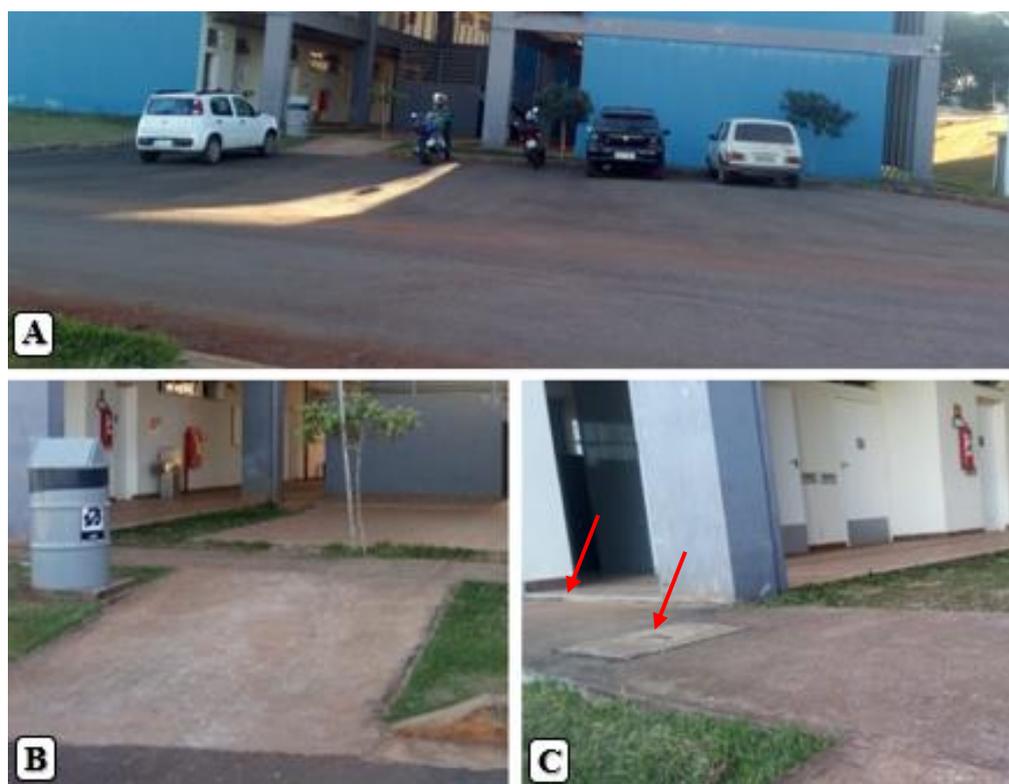
Legenda: ausência de vaga reservada para veículos (A); rampa de acesso (B); presença de tampa de caixa de inspeção e visita na circulação externa e ressalto entre pisos (C).
