**FELIPE JOSÉ REIS CALIXTO**

**ANÁLISE DE PATOLOGIAS CAUSADAS POR RECALQUES  
DIFERENCIAIS EM EDIFICAÇÃO COMERCIAL EM SÃO PAULO/SP**

Monografia apresentada à Universidade Federal de Lavras, como parte das exigências do Curso de Engenharia Civil, para a obtenção do título de Bacharel.

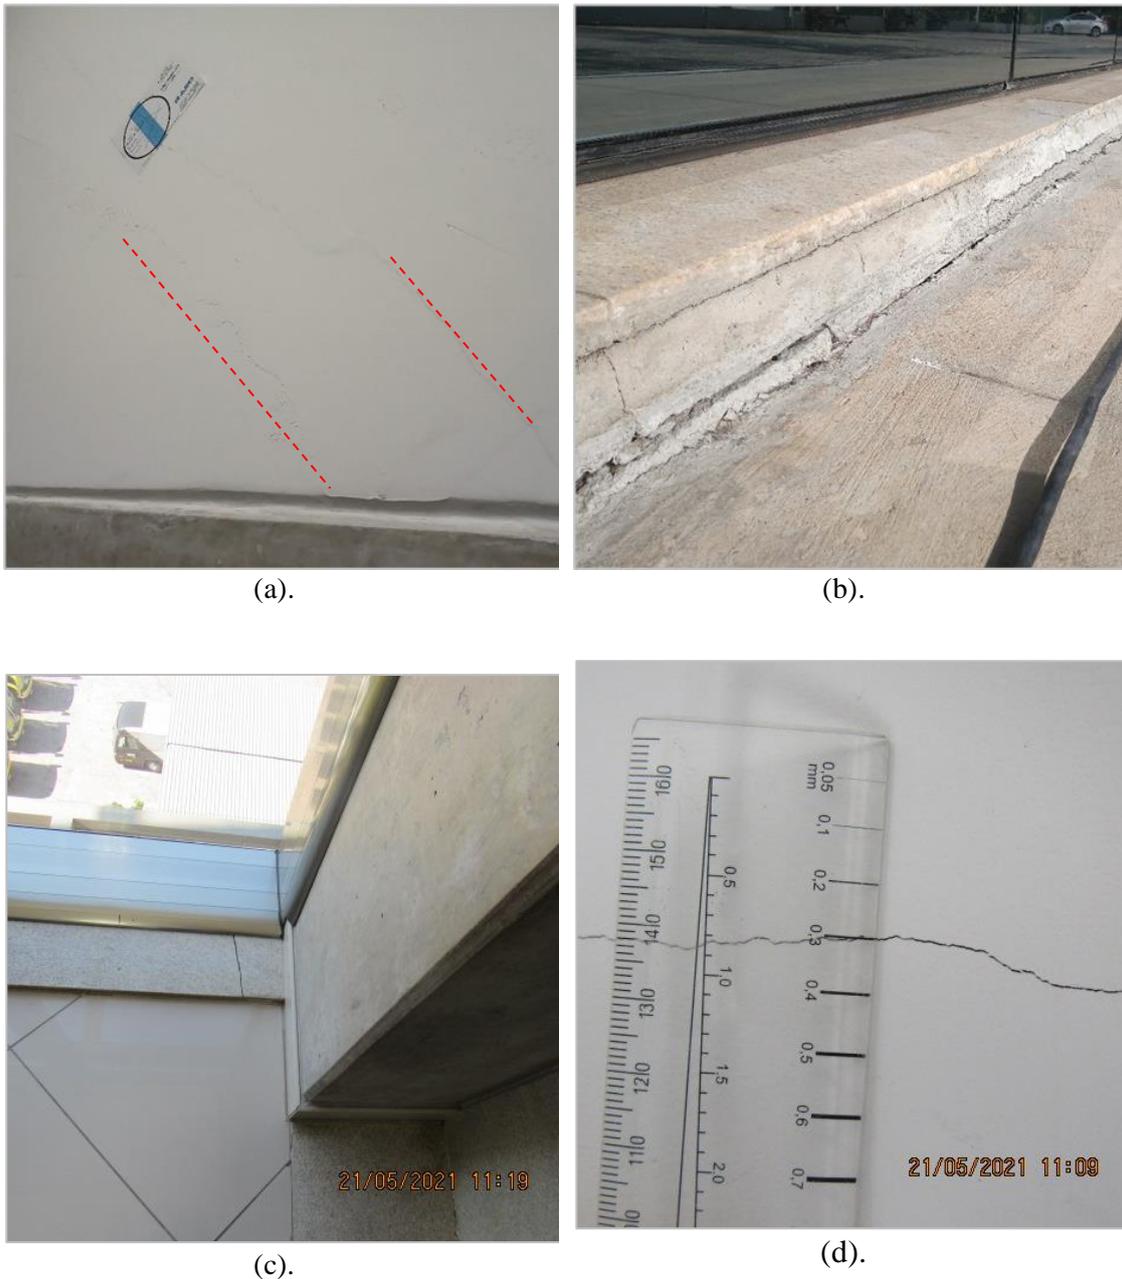
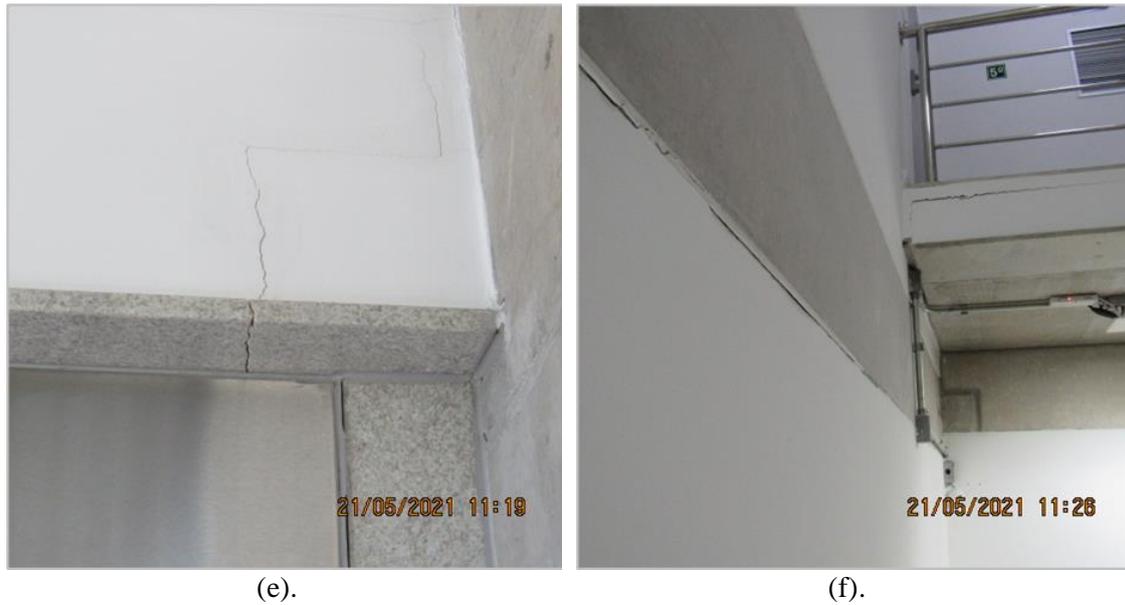
Gerber, distorções na esquadria da fachada e guias do elevador, bem como fissuras com aberturas entre 0,1 mm a 0,4 mm em pisos e, principalmente, na alvenaria da caixa de escada na região conforme mostra a Figura 19. A equipe de vistoria percebeu também recalque localizado do piso de 3 cm na área próxima aos banheiros e a sala de faturamento Figura 20.

Figura 19: Fissuras e movimentação vertical no piso da fachada.

Quando comparamos os valores de recalque distorcional (Tabela 6) com os valores da distorção angular e os danos associados sugeridos por Bjerrum (1963) e complementadas por Vargas e Silva (1973), conforme citam Hachich et al. (1998), podemos observar que para o recalque distorcional 1/100, Bjerrum nos mostra alguns dados como trincas consideráveis em paredes de alvenaria de tijolos, patologias observadas na Figura 19.

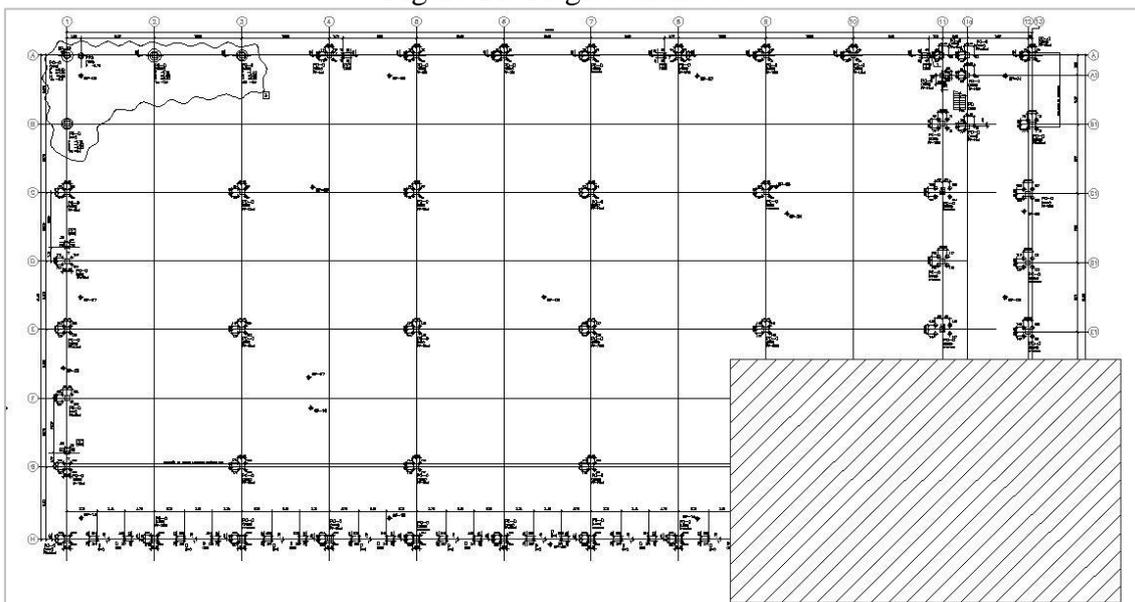
A Figura 21 mostra a região analisada sendo a área hachurada que sofreu recalque e os pilares P20, P5, P36 e P33 que sofreram desaprumos e deslocamento vertical.

Figura 21: Região analisada.

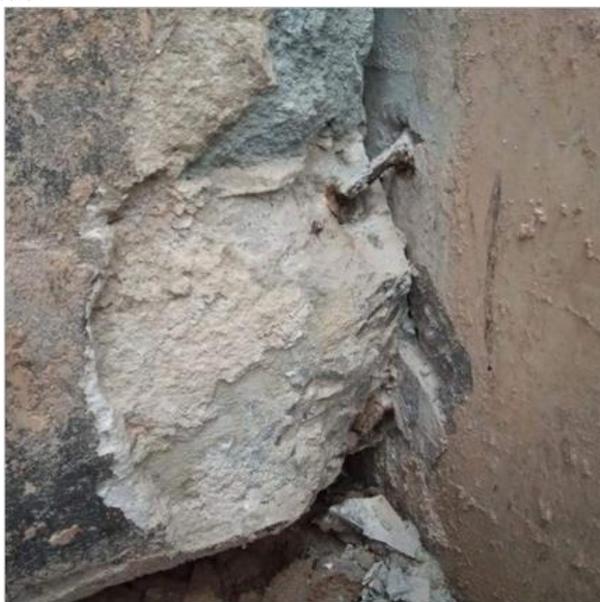
As barras de ligação da viga baldrame romperam devido ao deslocamento vertical ocorrido na sala de faturamento, como mostra a Figura 25, acarretando fissuras na alvenaria do banheiro como mostra o relatório fotográfico (ANEXO 3).

Figura 25: Ruptura da ligação entre a viga baldrame dos banheiros e a base do pilar pré-moldado.

A ruptura da viga baldrame proveniente de uma carga excessiva de punção foi o principal causador das tricas na alvenaria. Para resolver este problema recomenda-se: (i) inserir reforço estrutural para evitar novas fissuradas ou esquadrias distorcidas, além das existentes e comprometidas na área dos banheiros e (ii) inspecionar todas as vigas baldrames que apoiem alvenarias danificadas (fissuradas) ou que apresentem distorções em esquadrias, priorizando os locais de maiores danos. Cabe ressaltar que o surgimento dessas anomalias não é gerado por um único fator, mas é resultante da combinação de múltiplos fatores desfavoráveis.

Sugere-se reforço nas vigas baldrame danificadas para que boa parte das manifestações observadas na edificação estudada, principalmente as trincas e fissuras em alvenarias e até mesmo algumas distorções em esquadrias próximas aos elementos estruturais comprometidos sejam solucionadas. Não há necessidade de reforçar todas elas, mas sim aquelas que apoiam alvenarias danificadas (fissuradas) ou que apresentam distorções em esquadrias.

Por fim, considerando que as vigas baldrames foram inspecionadas de maneira amostral, se faz necessária a ampliação das inspeções e prospecções, para todas as vigas baldrames que eventualmente apoiem alvenarias com presença de danos aparentes (fissuras, destacamentos, etc.) e/ou distorções em esquadrias, com objetivo de avaliar as condições de suas ligações no apoio.

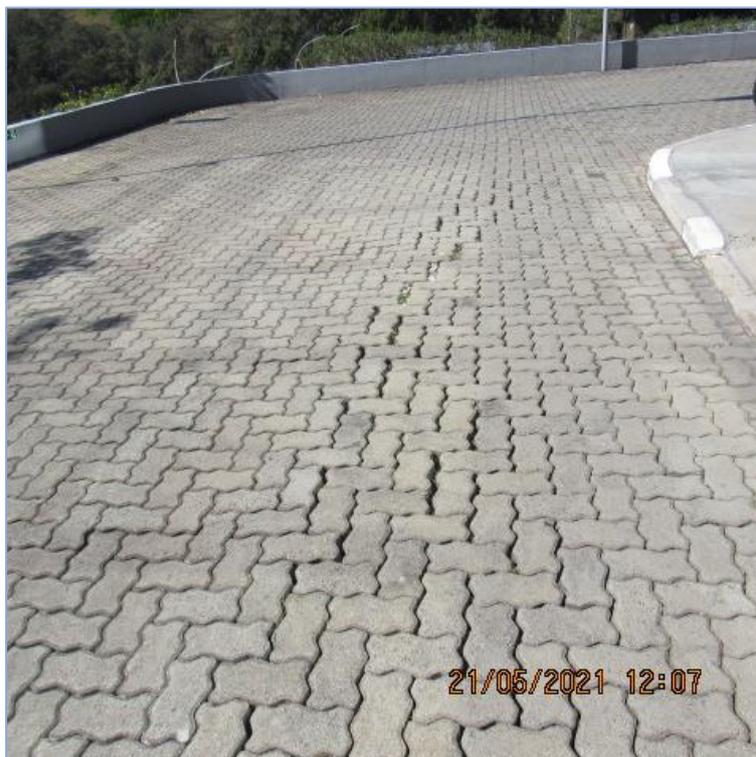
*Foto1: Deformação do pavimento intertravado, possivelmente gerada devido ao recalque do solo.*

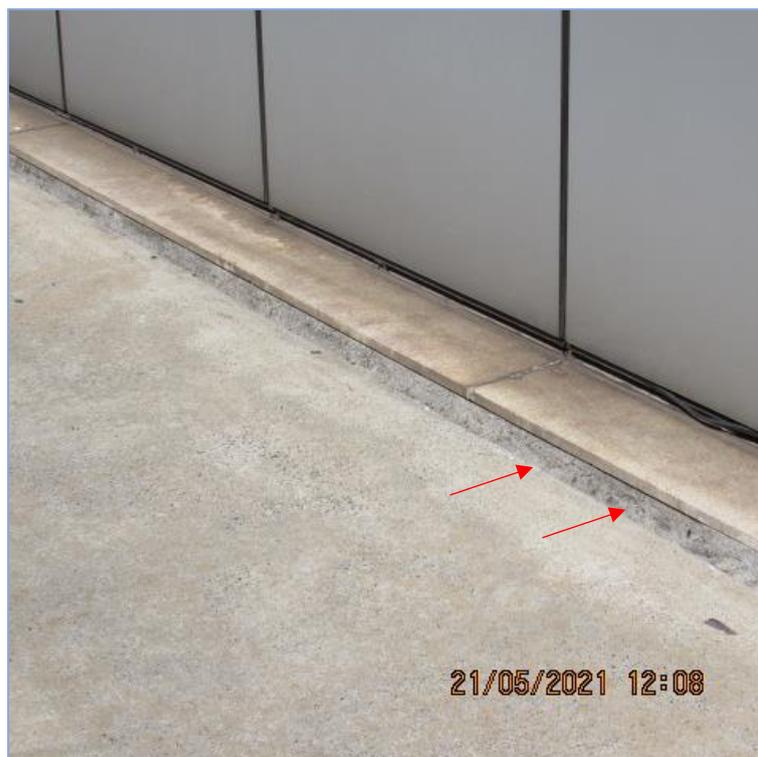
*Foto 2: Movimentação do passeio, possivelmente gerada devido ao recalque do solo.*

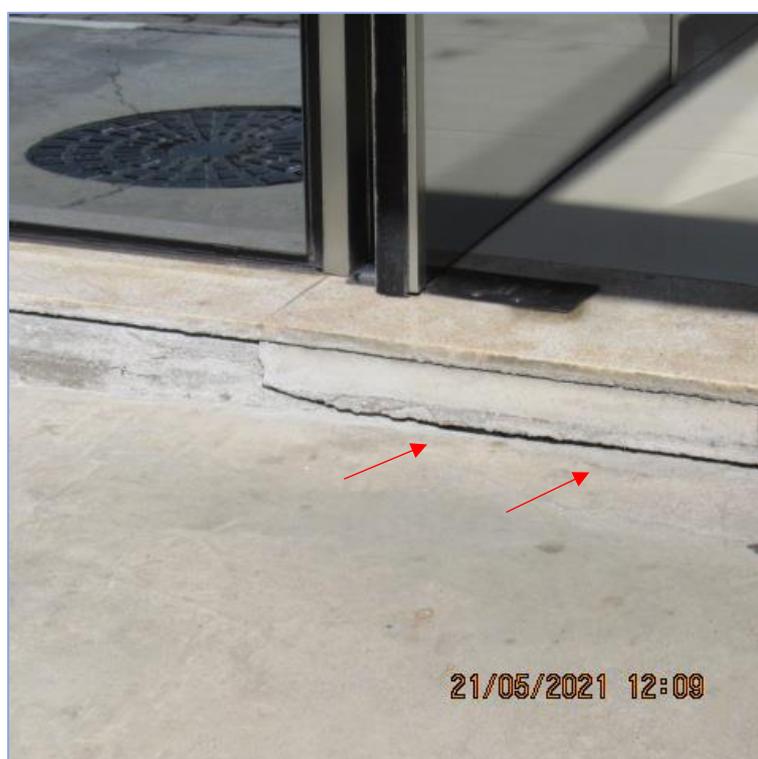
*Foto 3: Movimentação do passeio, possivelmente gerada devido ao recalque do solo.*

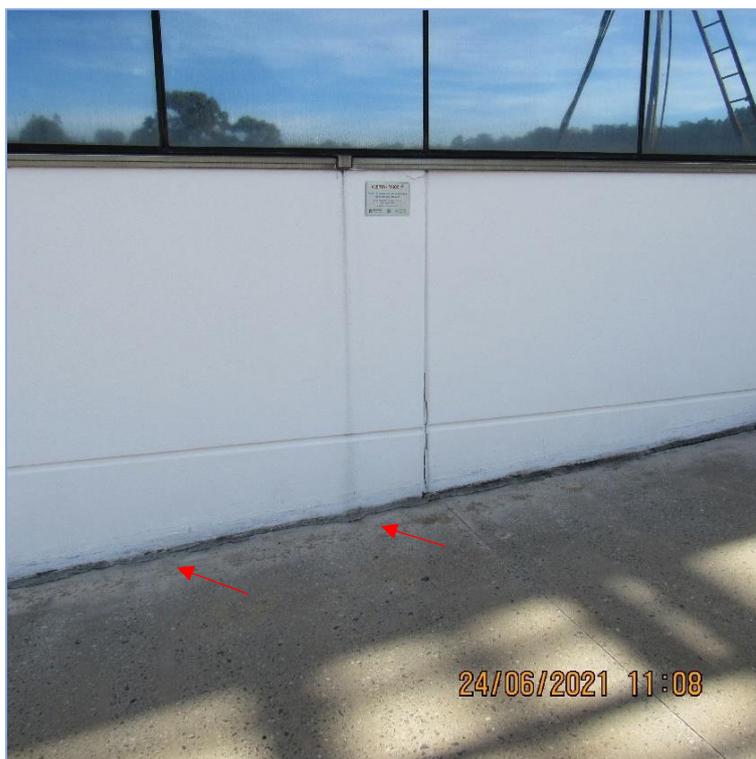
*Foto 4: Movimentação do passeio, possivelmente gerada devido ao recalque do solo.*

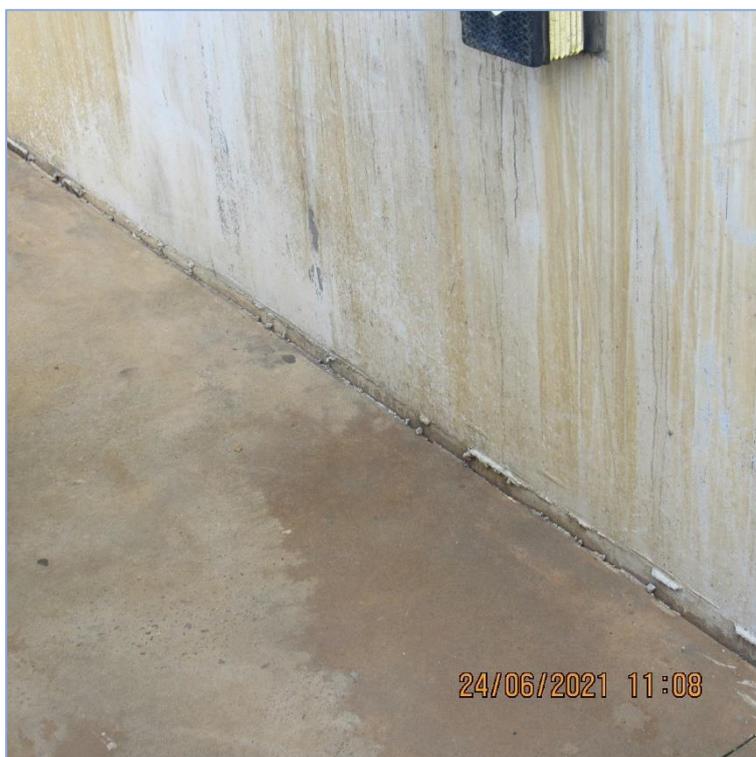
*Foto 5: Movimentação do passeio, possivelmente gerada devido ao recalque do solo.*

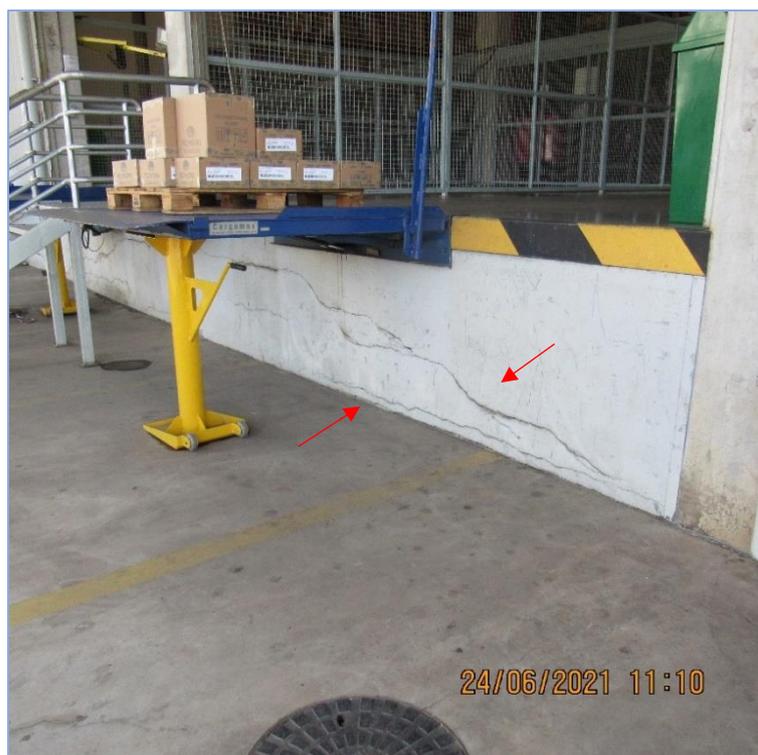
Foto 6: Presença de trincas na doca, localizadas na fachada posterior.

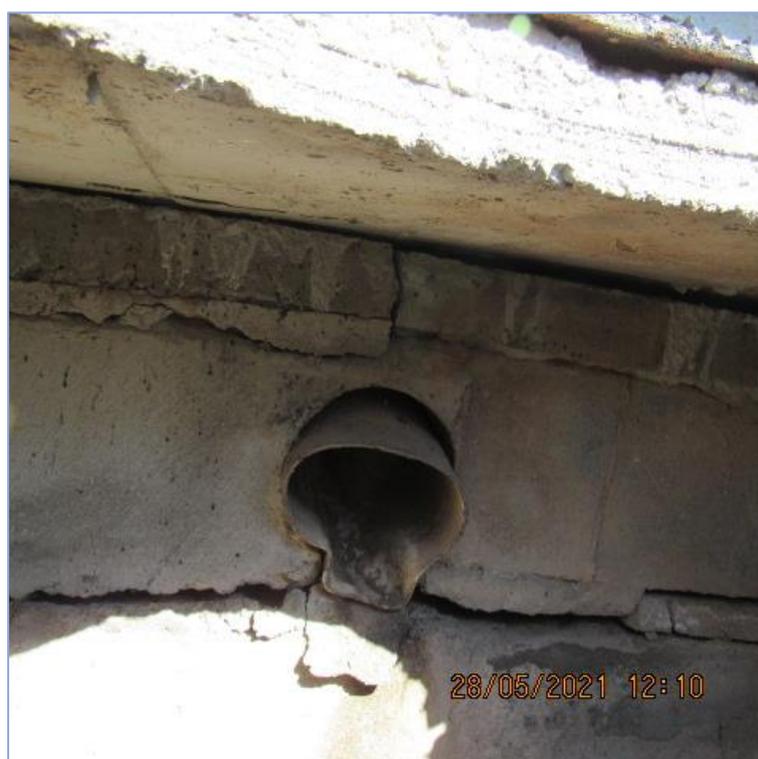
Foto 7: Presença de trincas localizadas na região interna da caixa de coleta de águas pluviais.

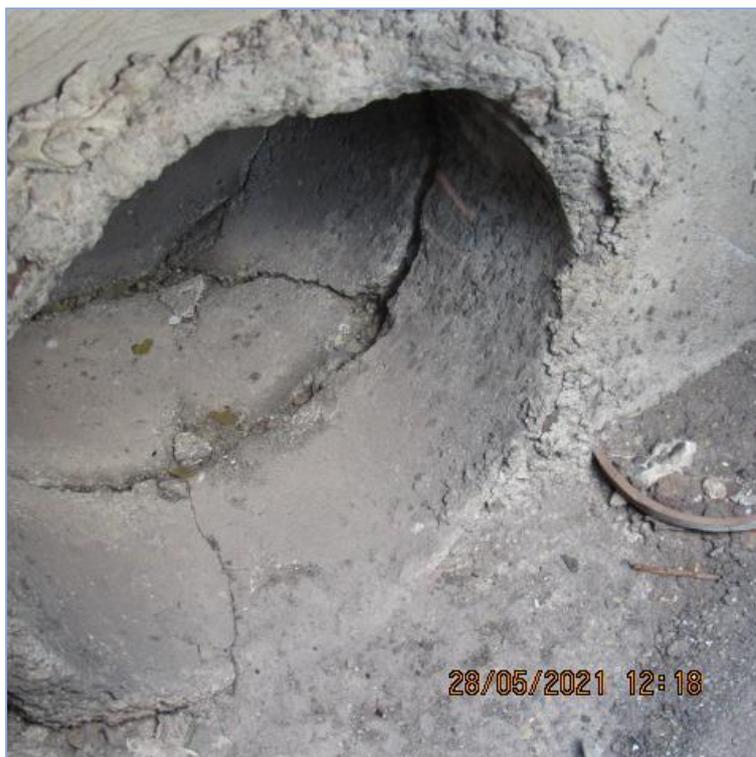
*Foto 8: Presença de trincas na tubulação interna da caixa de coleta de águas pluviais.*

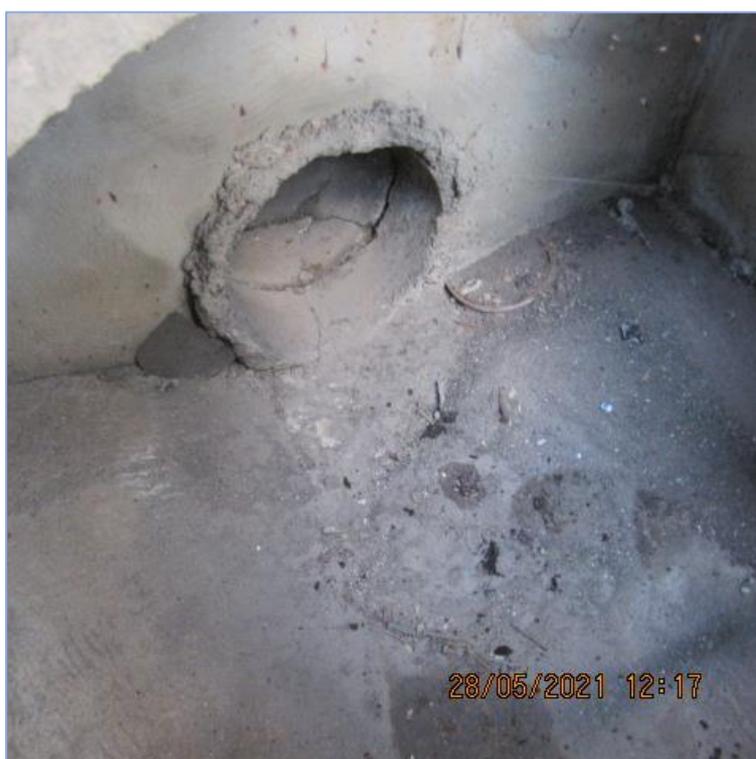
*Foto 9: Presença de trincas na tubulação interna da caixa de coleta de águas pluviais.*

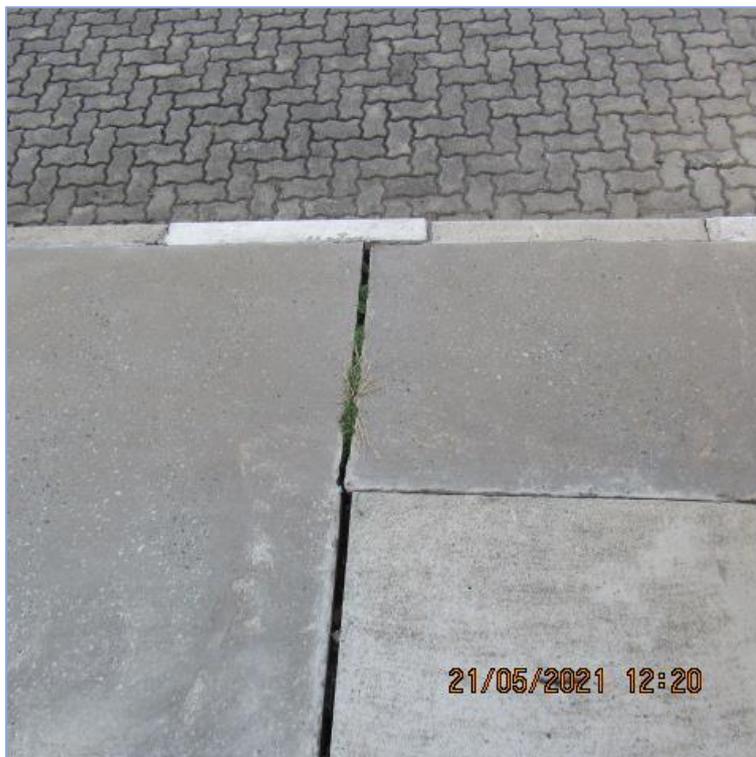
*Foto 10: Abertura do piso do passeio, possivelmente gerada devido ao recalque localizado.*

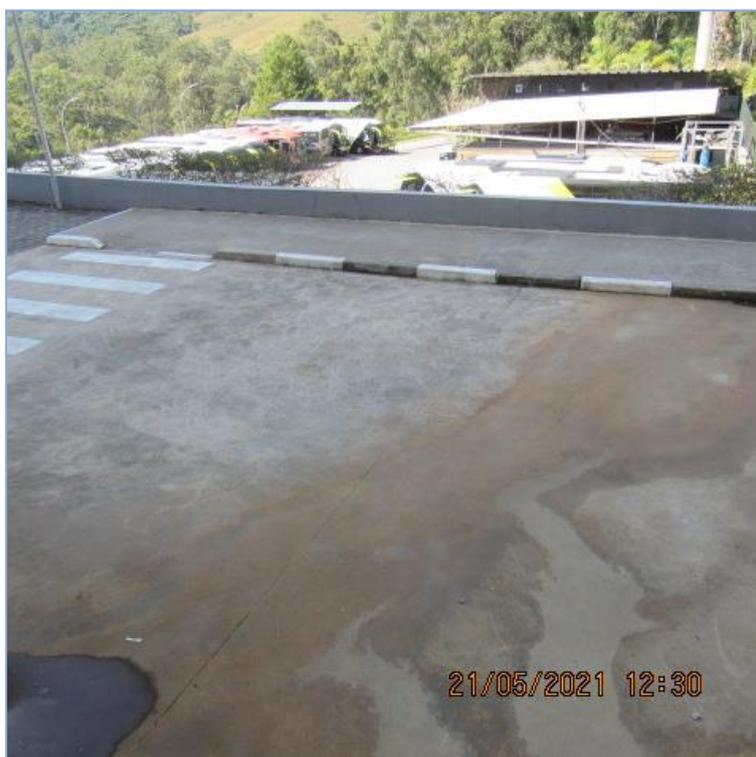
*Foto 11: Acúmulo de água gerado por ausência de declividade adequada no piso.*

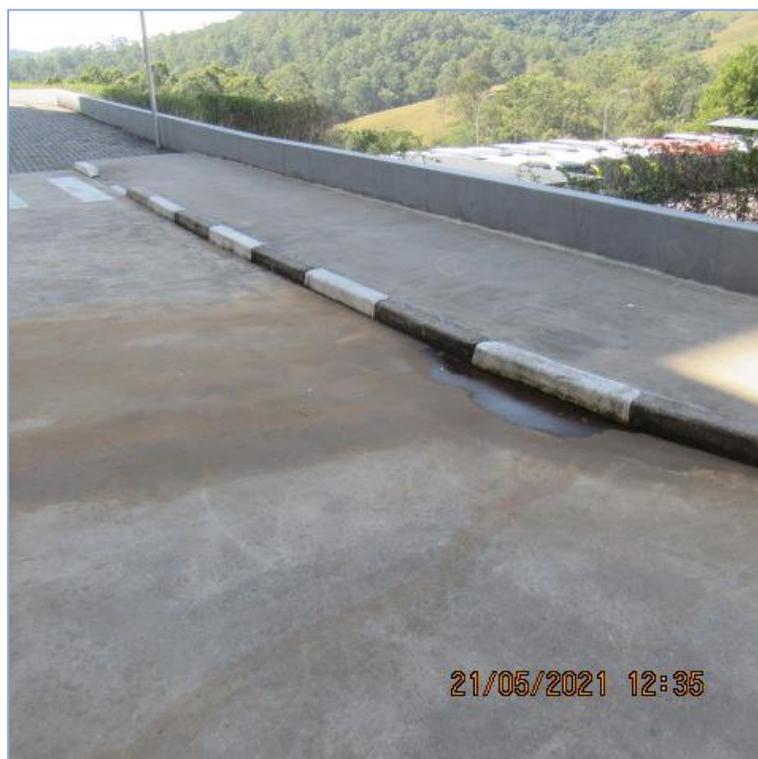
*Foto 12: Acúmulo de água gerado por ausência de declividade adequada no piso.*

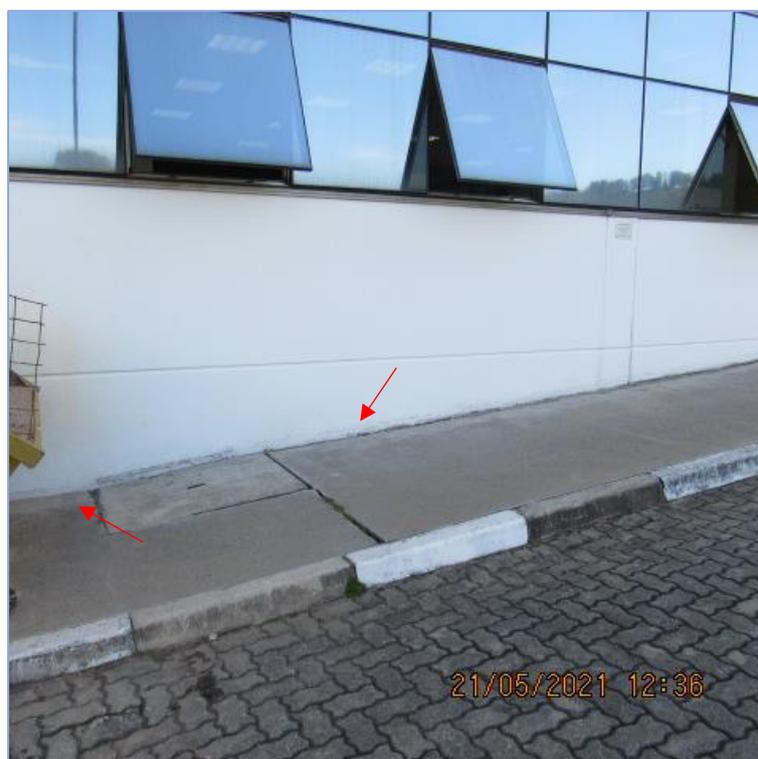
*Foto 13: Movimentação do passeio, possivelmente gerada devido ao recalque do solo.*

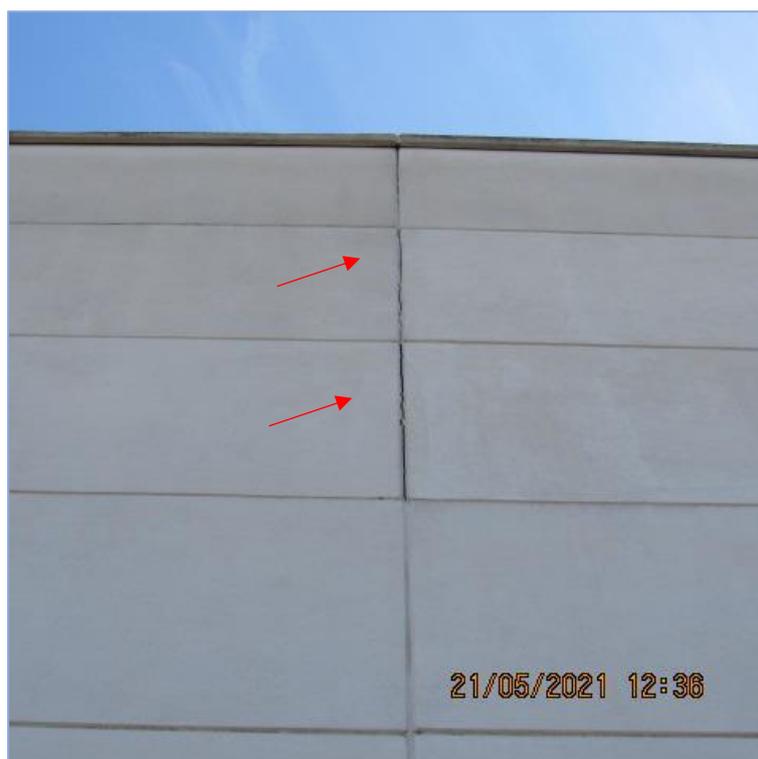
*Foto 14: Presença de abertura entre placas de painéis pré-moldados de concreto, localizadas na fachada posterior.*

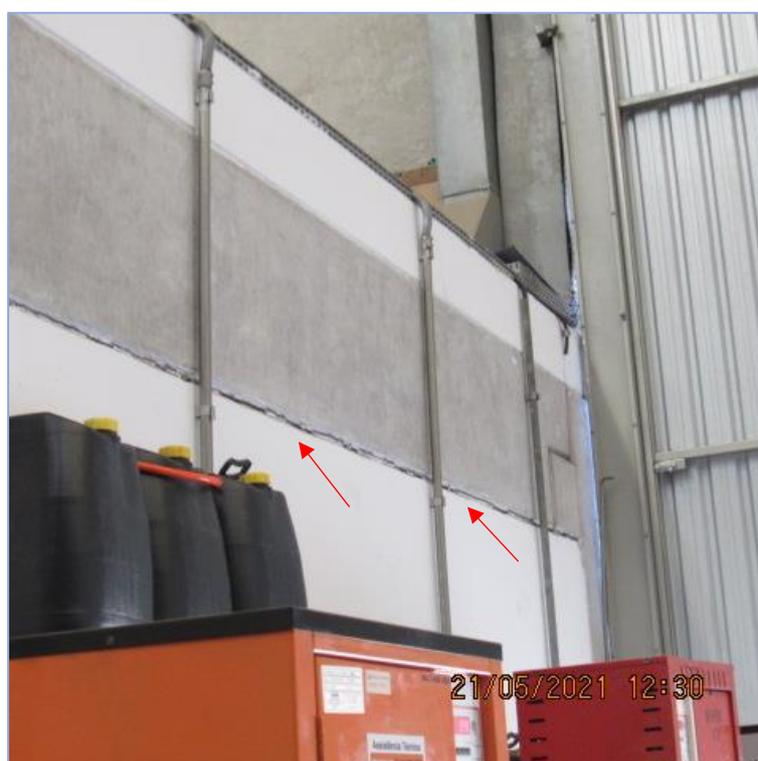
*Foto 15: Presença de esborcinamento no encontro da alvenaria com as estruturas de concreto pré-moldadas, visualizadas pela sala de baterias.*

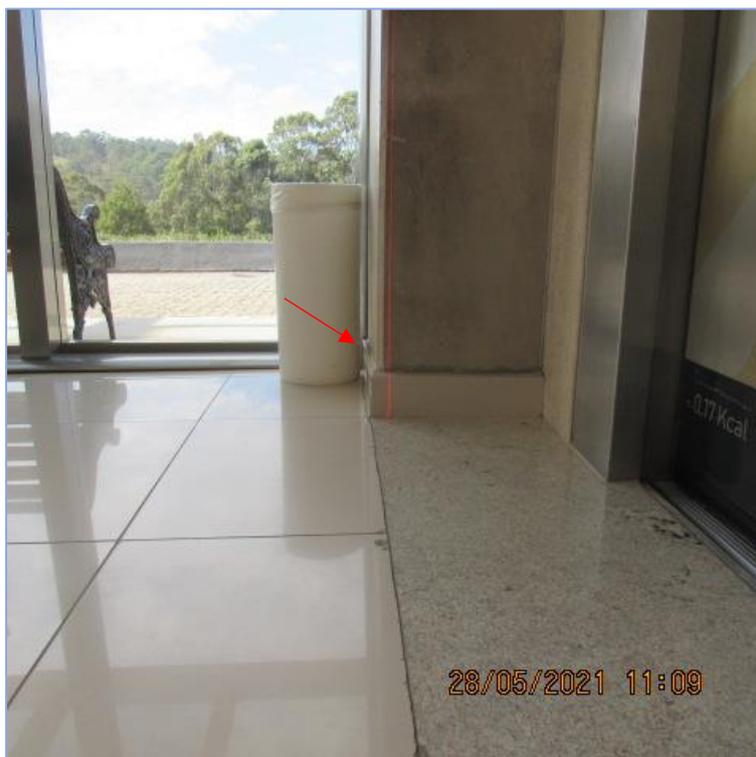
*Foto 16: Desaprumo de pilar pré-moldado de concreto, localizado no pavimento térreo, acesso ao elevador.*

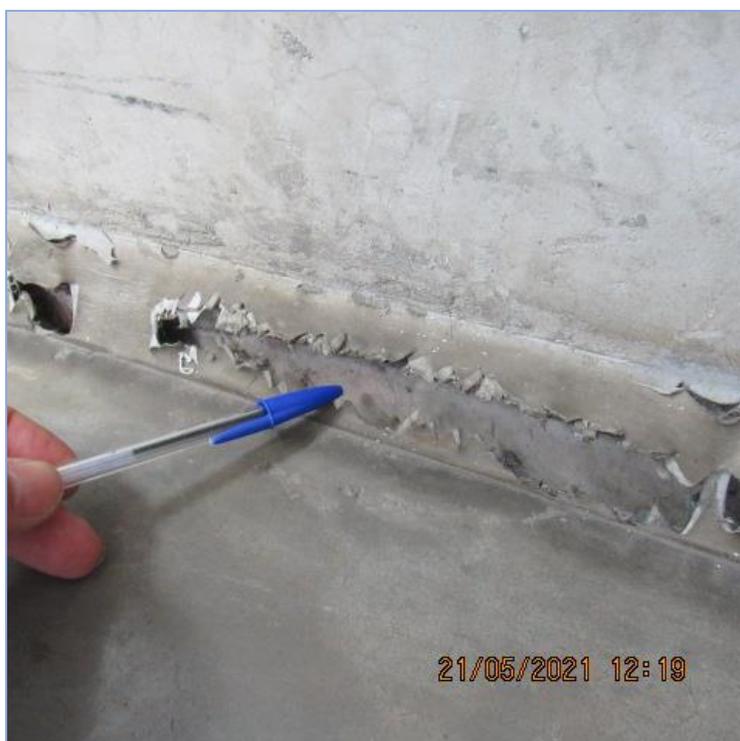
*Foto 17: Movimentação do piso da sala de faturamento, possivelmente gerada pelo recalque.*

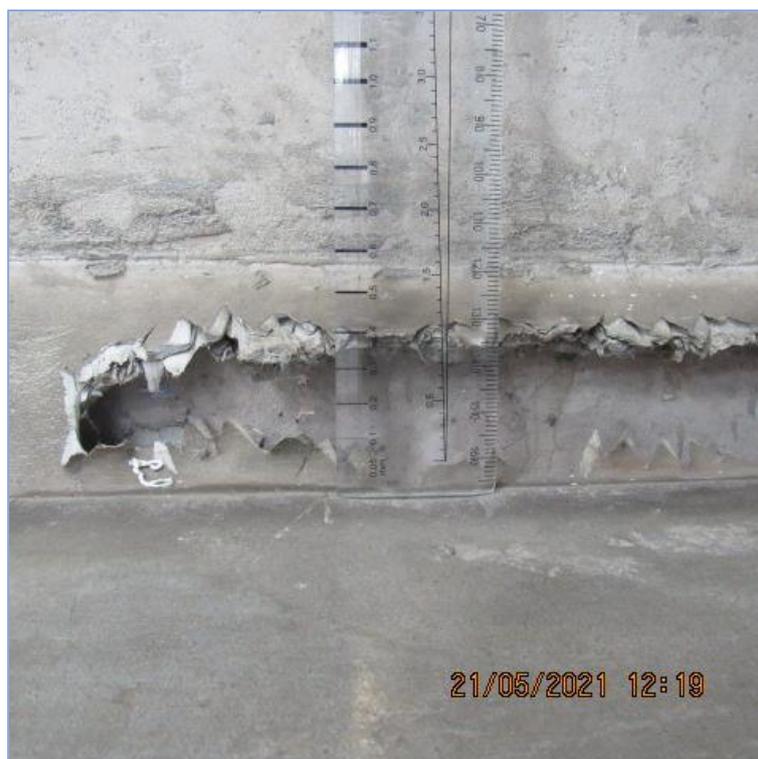
*Foto 18: Movimentação do piso da sala de faturamento, possivelmente gerada pelo recalque.*

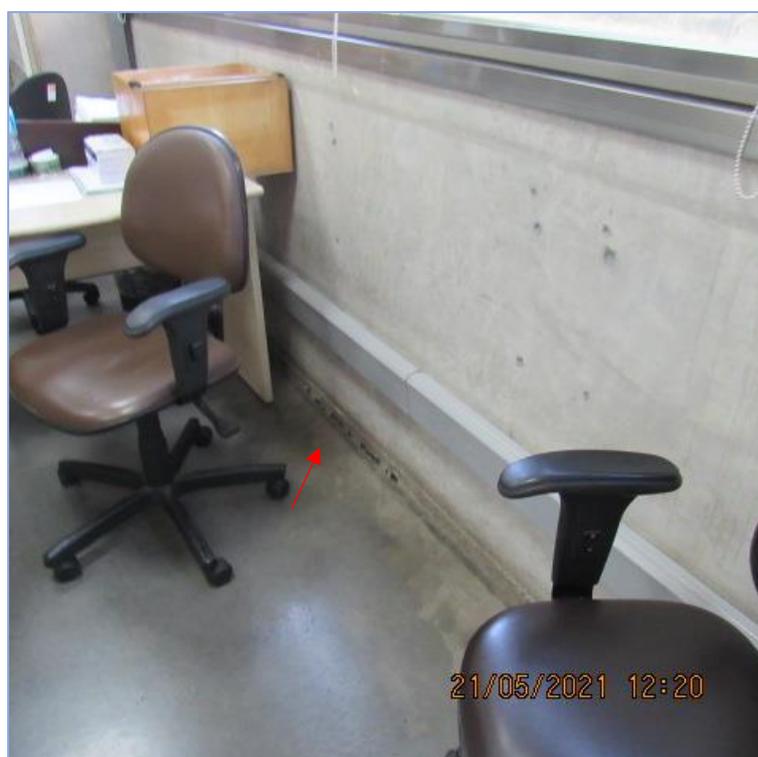
*Foto 19: Movimentação do piso da sala de faturamento, possivelmente gerada pelo recalque.*

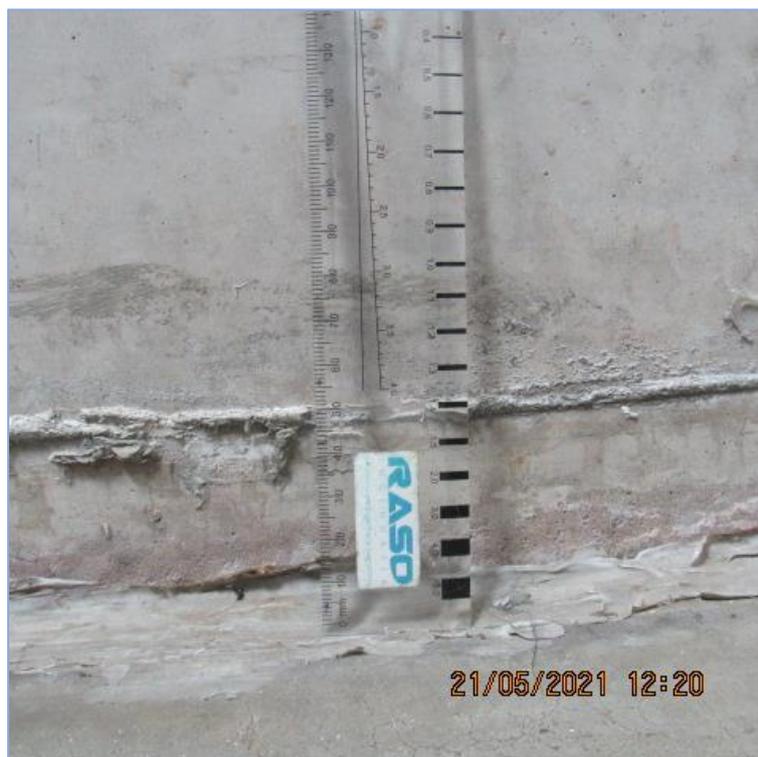
*Foto 20: Movimentação do piso da sala de faturamento, possivelmente gerada pelo recalque.*

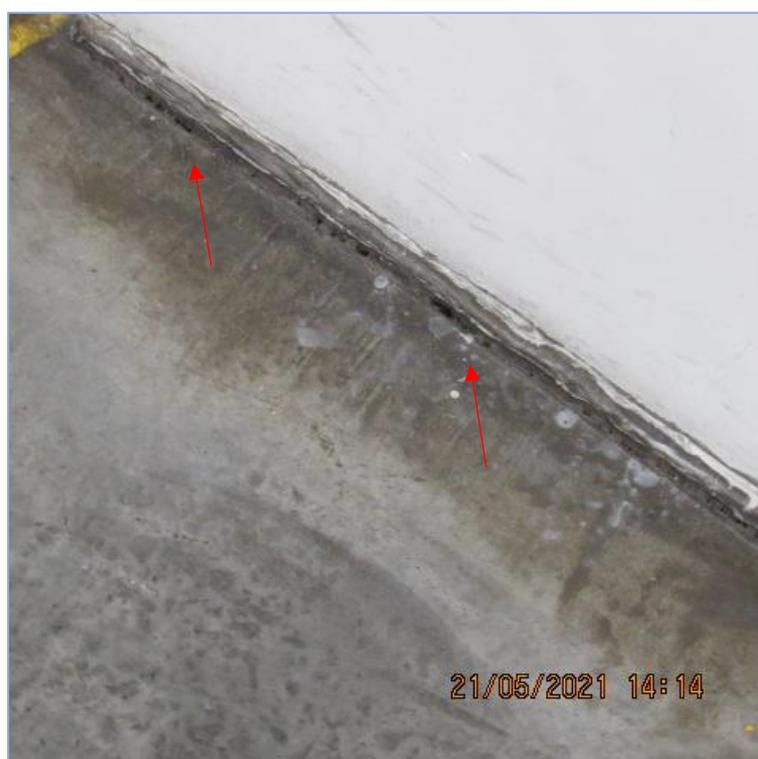
*Foto 1: Movimentação do piso da sala de faturamento, possivelmente gerada pelo recalque.*

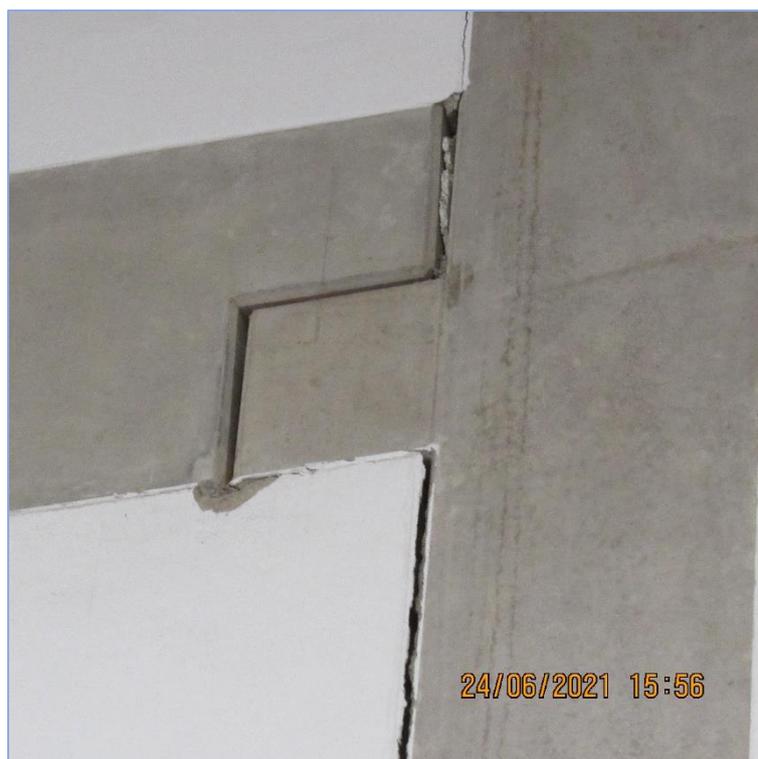
*Foto 22: Esborcinamento de juntas e destacamento entre os elementos de alvenaria e vigas ou pilares de concreto, localizado fechamento da escada / elevador acima da laje do mezanino*

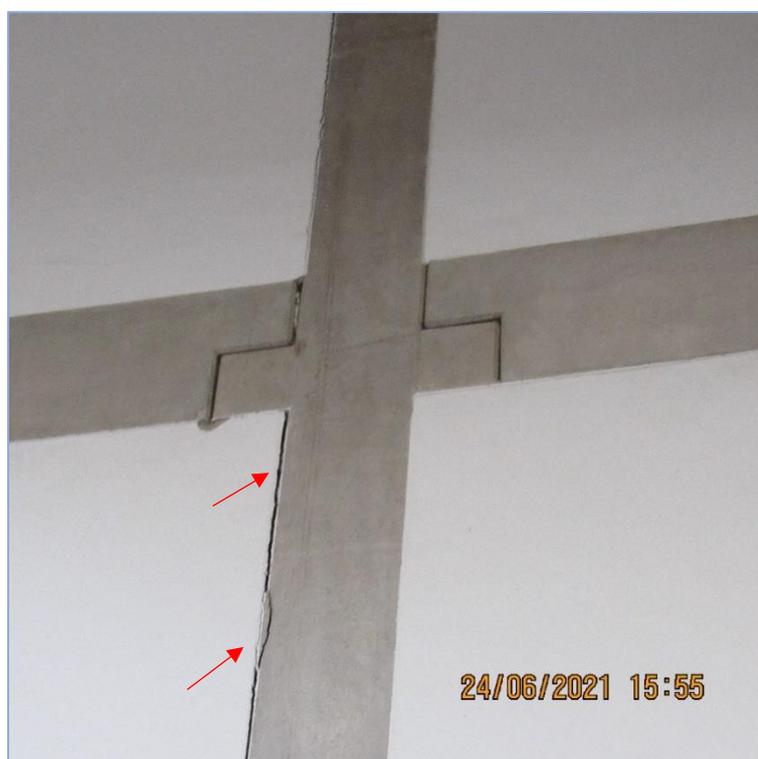
*Foto 23: Esborcinamento de juntas e destacamento entre os elementos de alvenaria e vigas ou pilares de concreto, localizado fechamento da escada / elevador acima da laje do mezanino*

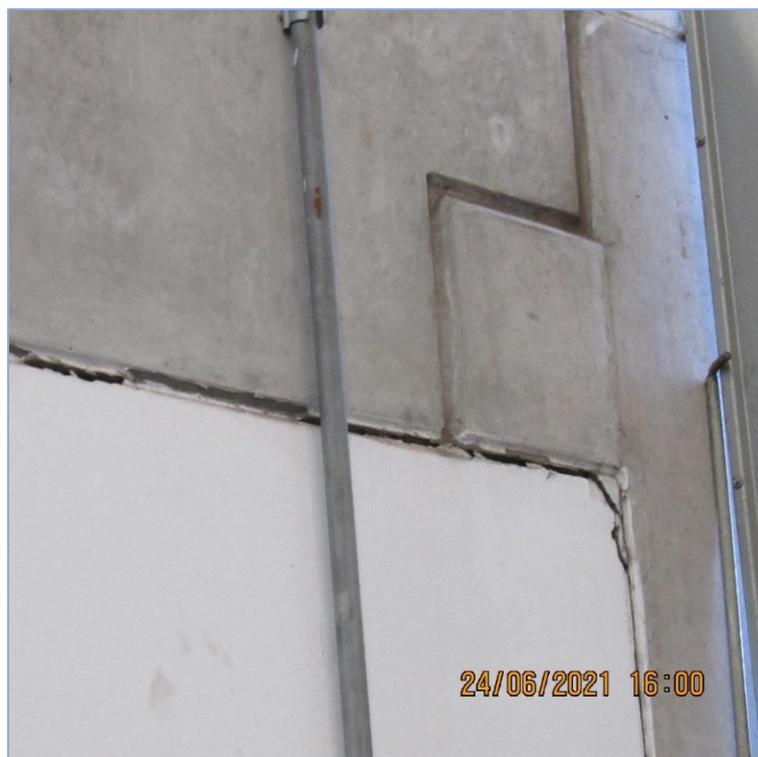
*Foto 24: Esborcinamento de juntas e destacamento entre os elementos de alvenaria e vigas ou pilares de concreto, localizado fechamento da escada / elevador acima da laje do mezanino*

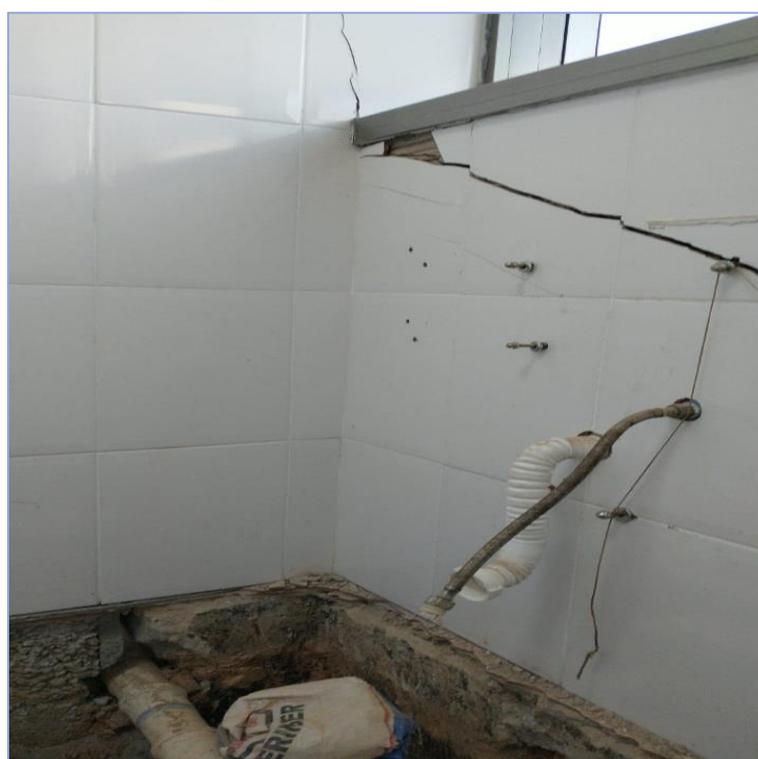
*Foto 25: Presença de trincas inclinadas, possivelmente geradas devido ao recalque diferencial, localizada na região internas do banheiro feminino no pavimento térreo.*

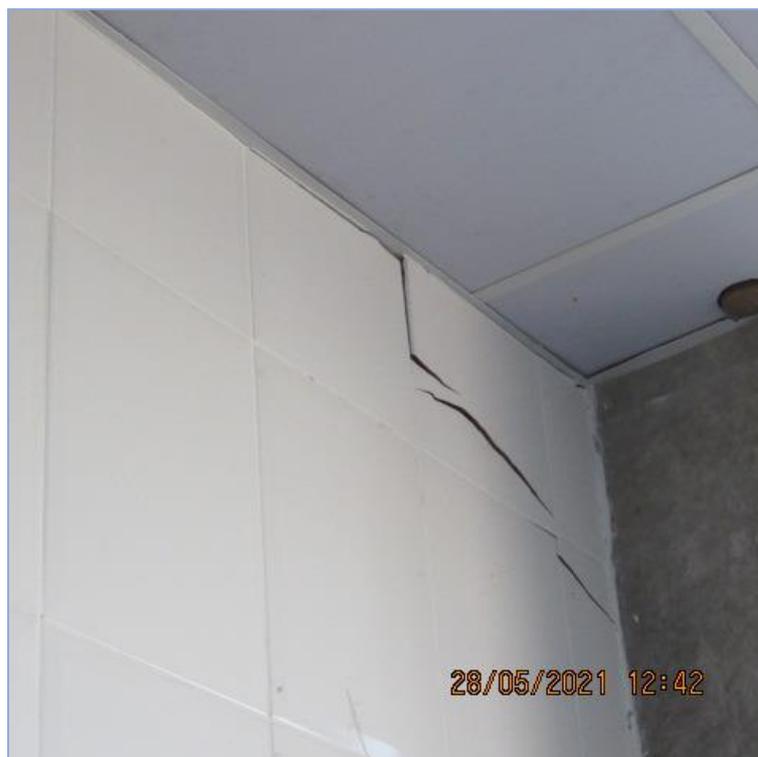
*Foto 26: Presença de trincas inclinadas em revestimento cerâmico, localizadas nas paredes internas do banheiro no pavimento térreo.*

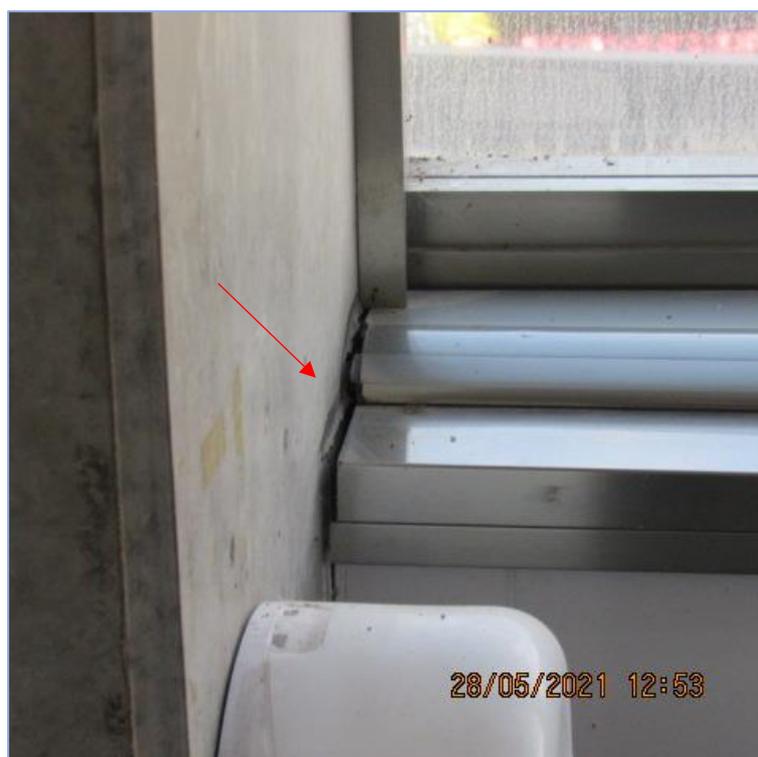
*Foto 27: Presença de destacamento entre alvenaria/acabamento metálico e pilar pré-moldado, localizada no banheiro do térreo.*

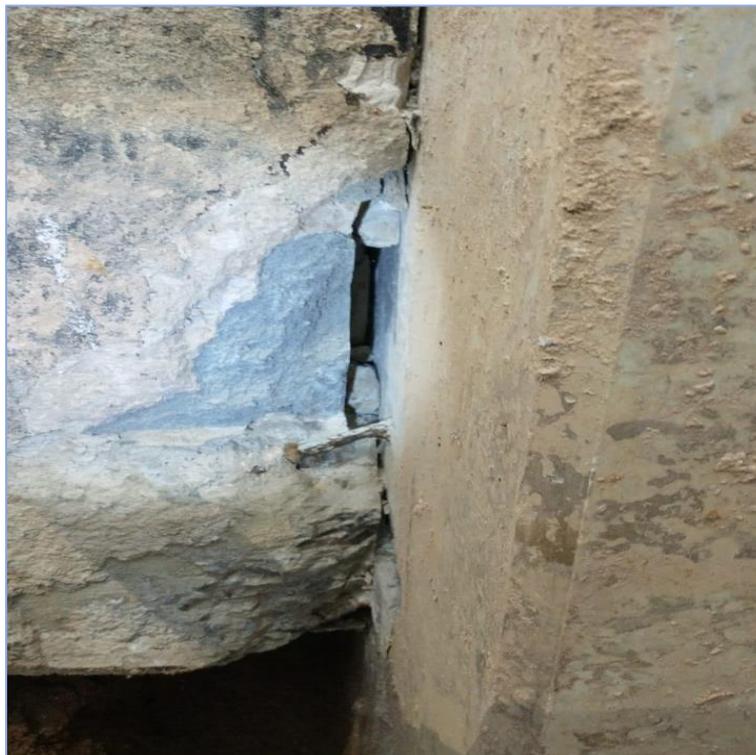
*Foto 28: Rompimento da armadura de ligação entre viga baldrame e pilar pré-moldado de concreto, localizado abaixo do nível do piso no banheiro masculino.*

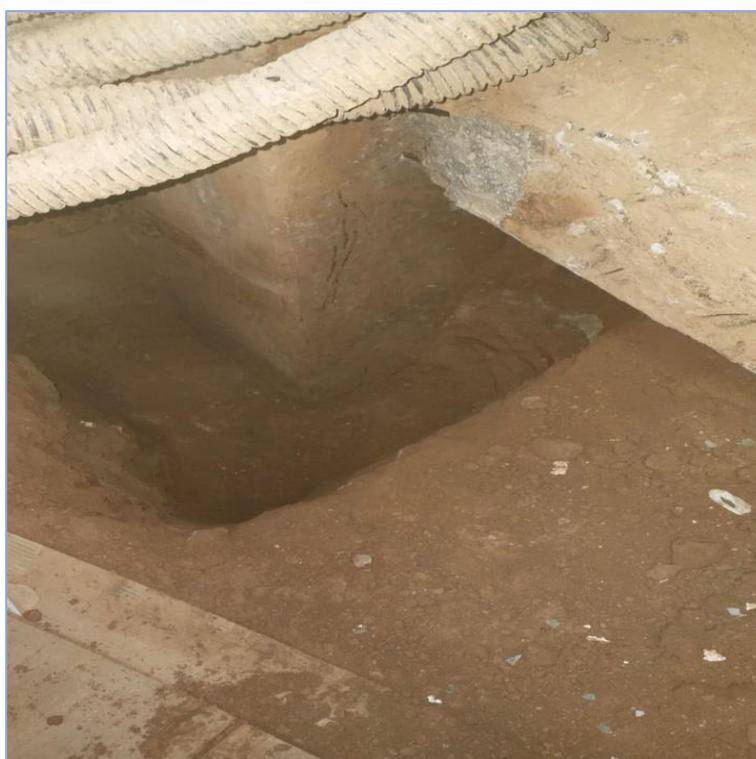
*Foto 29: Vista superior do pilar e bloco de fundação após escavação banheiro masculino, (sem danos aparentes).*

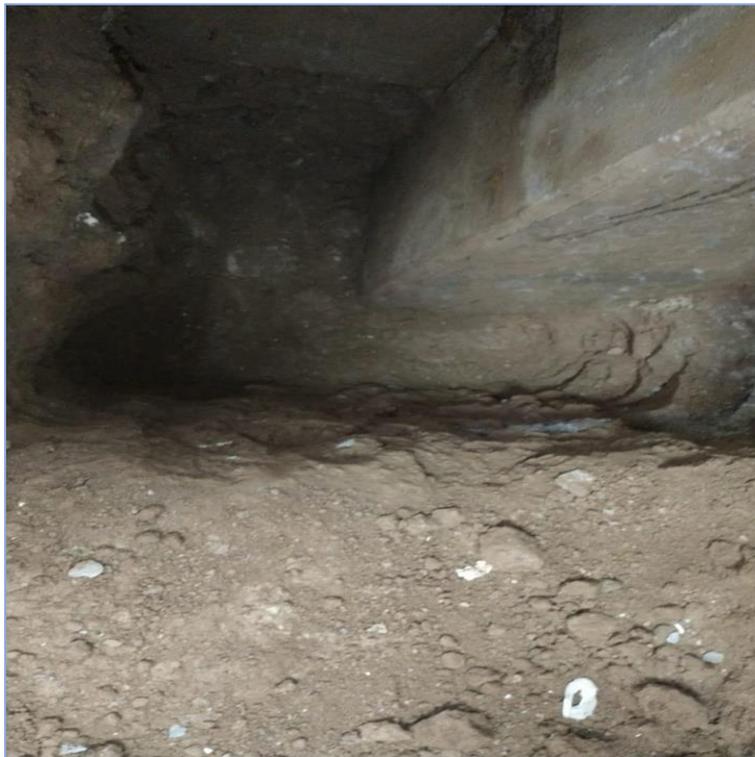
*Foto 30: Vista superior do bloco e pilarete após escavação no banheiro feminino, (sem danos aparentes).*

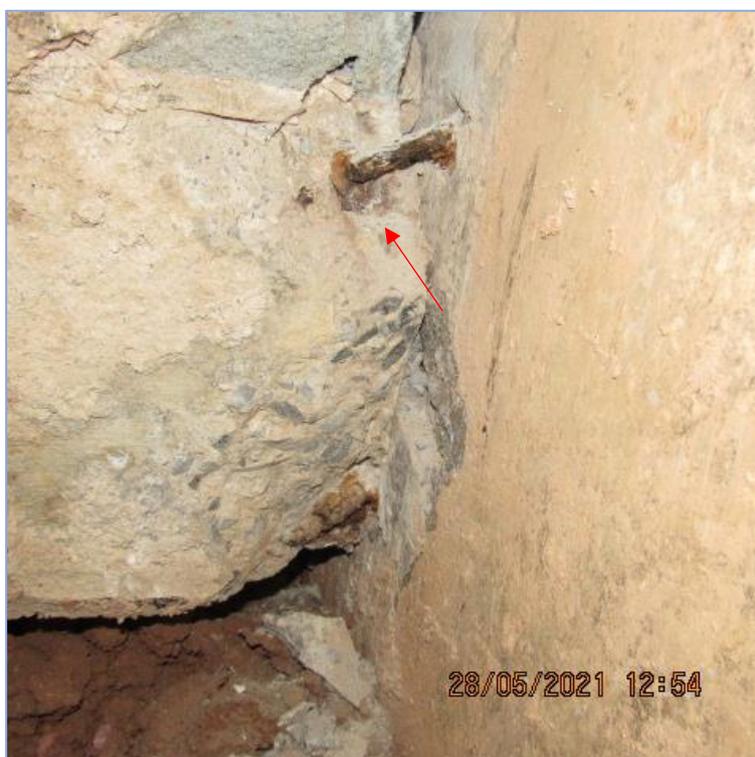
*Foto 31: Rompimento da armadura de ligação entre viga baldrame e pilar pré-moldado de concreto, localizado abaixo do piso no banheiro masculino.*
