**FELIPE JOSÉ REIS CALIXTO**

**ANÁLISE DE PATOLOGIAS CAUSADAS POR RECALQUES  
DIFERENCIAIS EM EDIFICAÇÃO COMERCIAL EM SÃO PAULO/SP**

Monografia apresentada à Universidade Federal de Lavras, como parte das exigências do Curso de Engenharia Civil, para a obtenção do título de Bacharel.

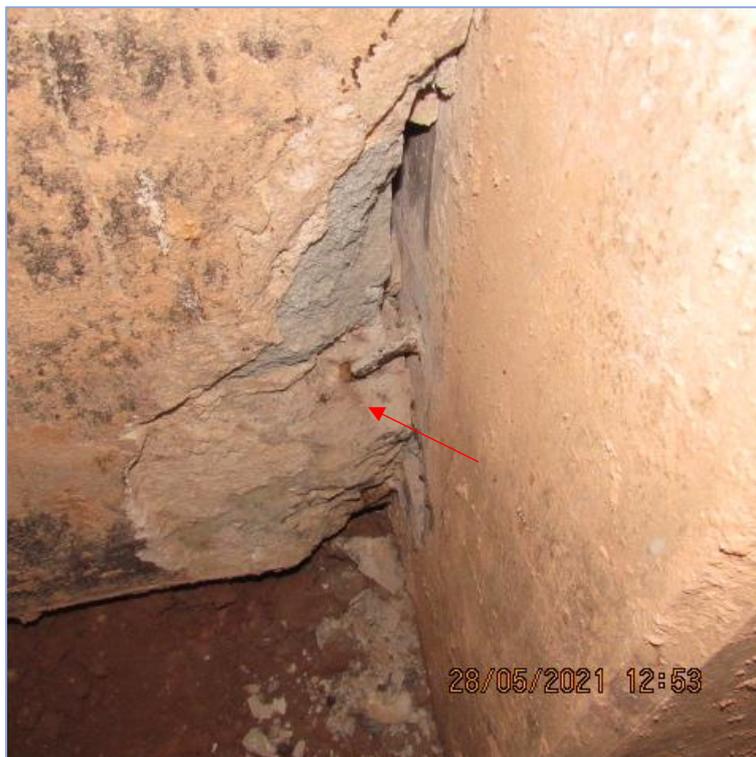
*Foto 32: Rompimento da armadura de ligação entre viga baldrame e pilar pré-moldado de concreto, localizado no nível abaixo do piso do banheiro.*

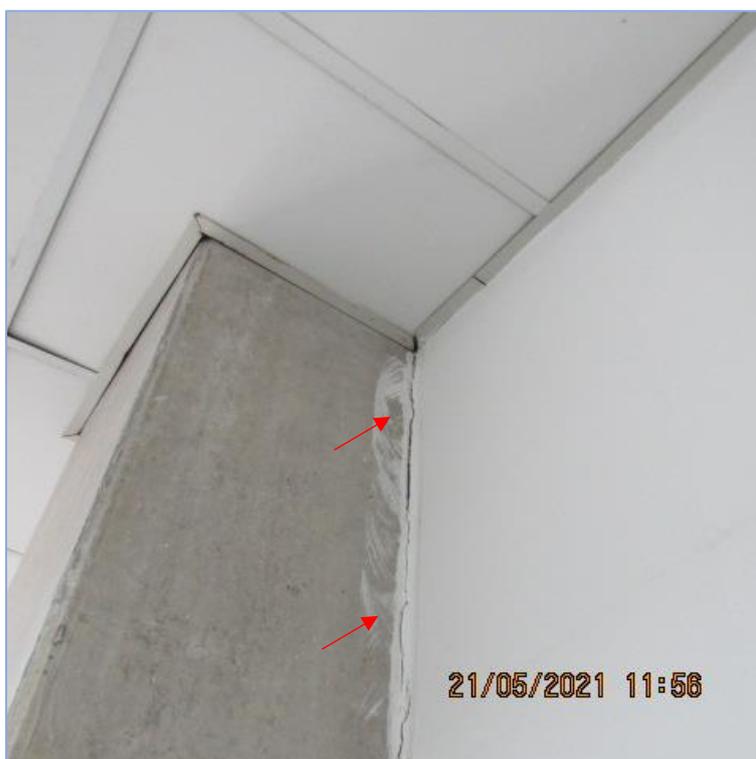
*Foto 33: Presença de destacamento entre elemento de alvenaria e pilar pré-moldado, presente no pavimento 1.*

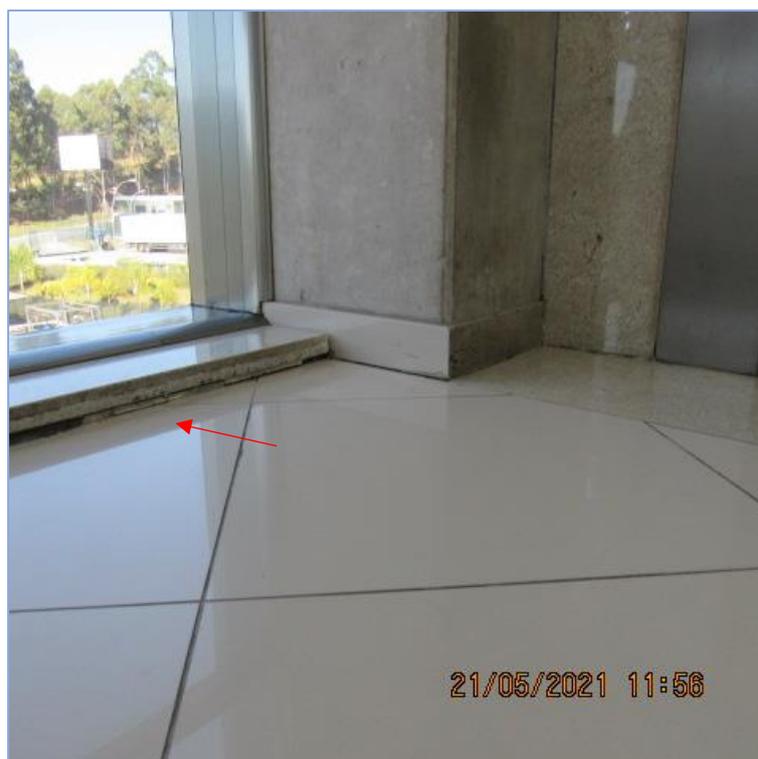
Foto 34: Presença de destacamento no piso localizado no pavimento 1, próximo ao acesso do elevador.

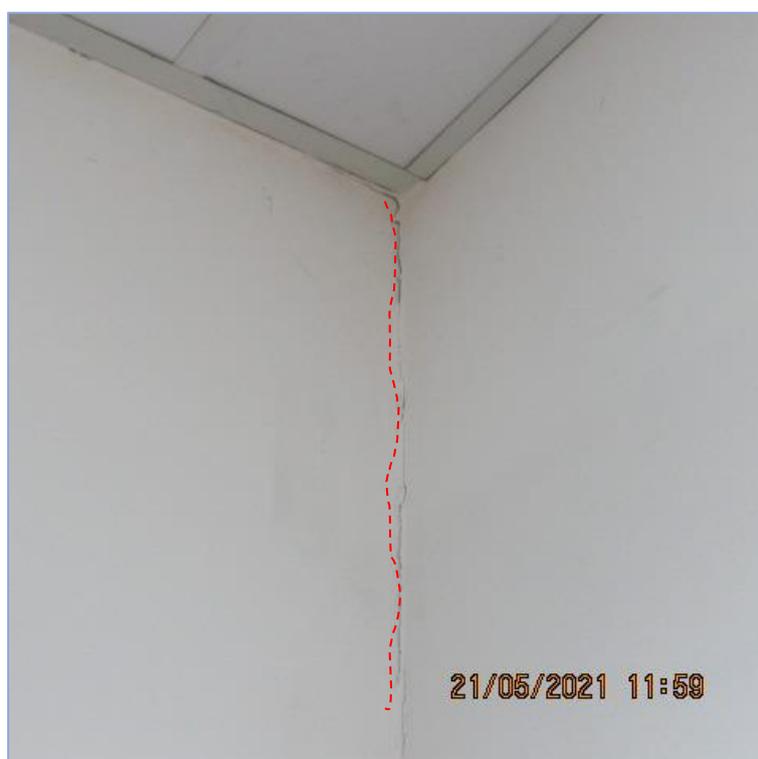
Foto 35: Presença de fissuras no encontro entre alvenarias internas localizada no pavimento 1.

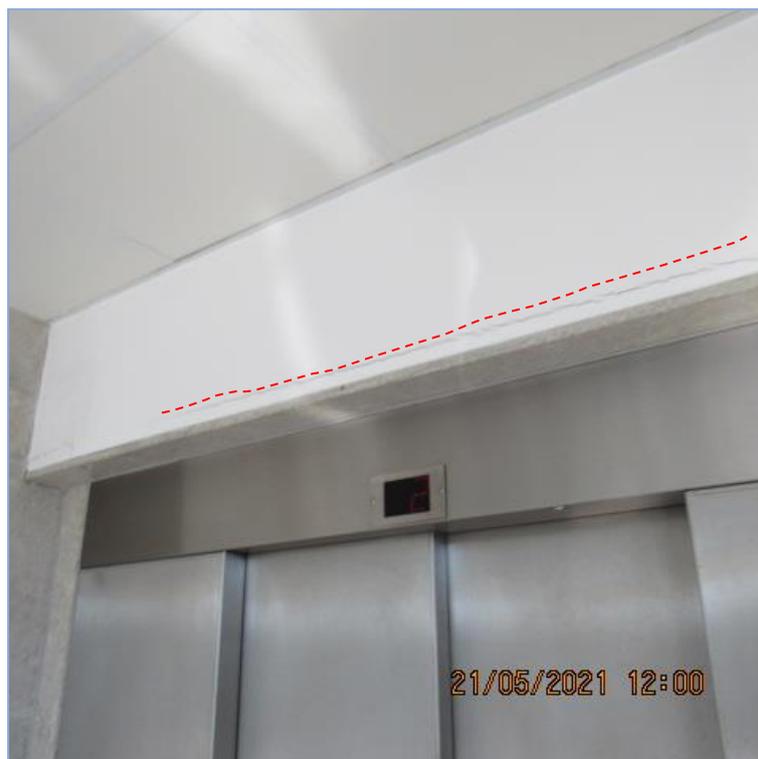
Foto 36: Presença de trinca horizontal na viga de acesso ao elevador, localizada no pavimento 1.

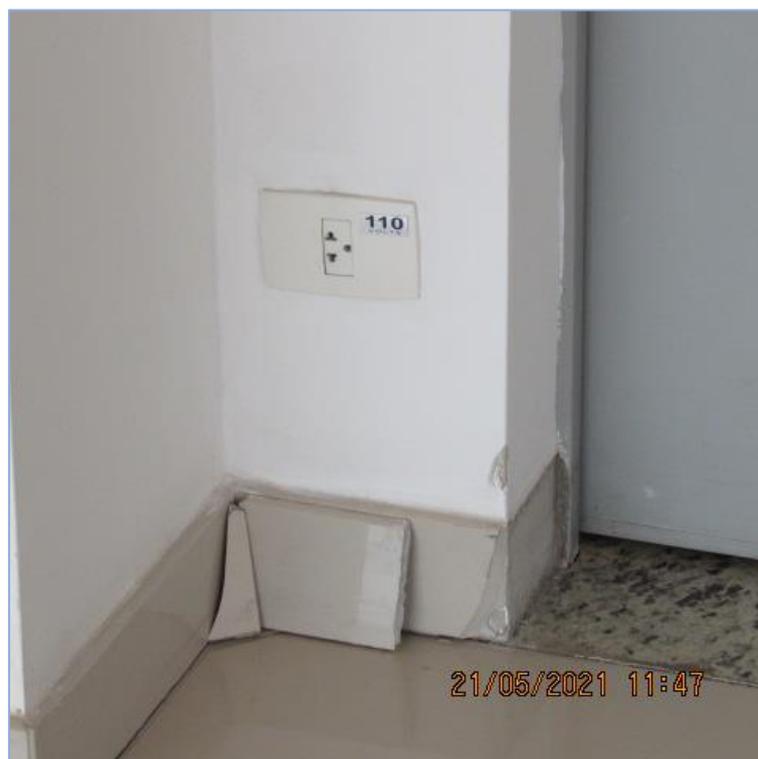
*Foto 37: Desplacamento do revestimento de cerâmica do rodapé, localizado no pavimento 2, ao lado da saída de emergência.*

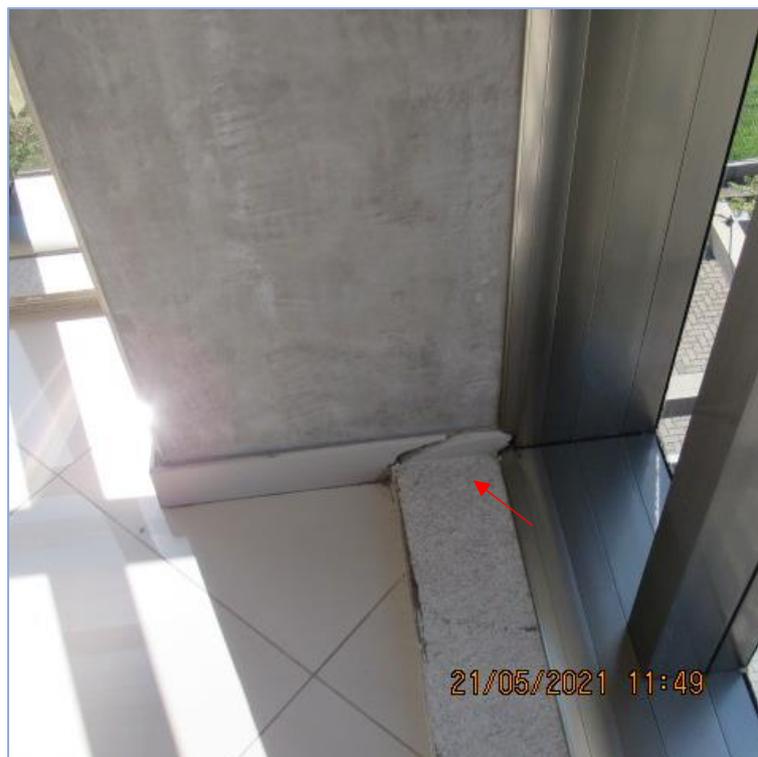
*Foto 38: Desplacamento do revestimento de cerâmica no rodapé, localizado no pavimento 2.*

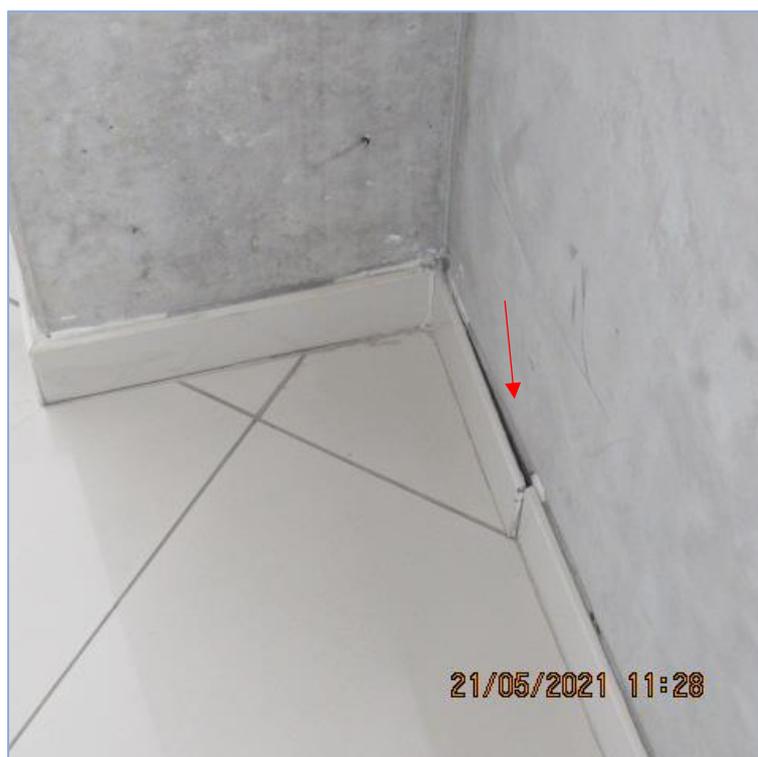
Foto 39: Desplacamento do revestimento de cerâmica no rodapé, localizado no pavimento 3.

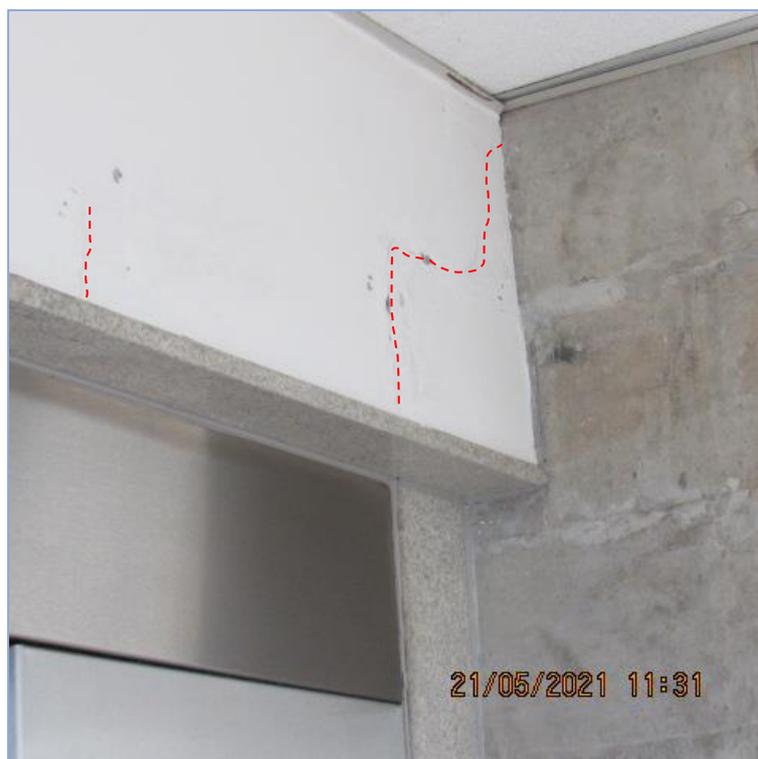
Foto 40: Presença de fissuras de descolamento no encontro do dente gerber - acesso ao elevador.

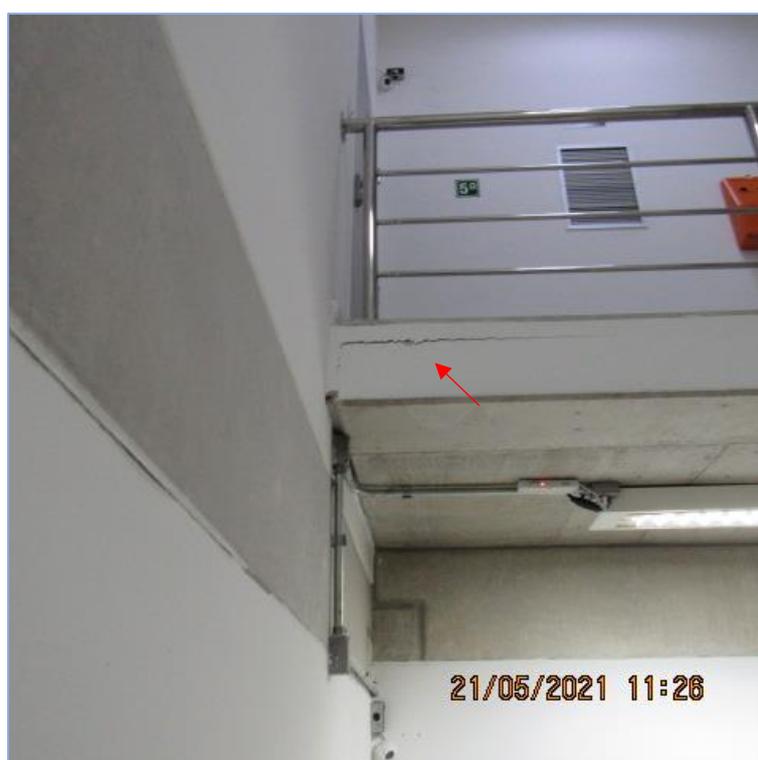
Foto 41: Presença de trincas no encontro do revestimento do piso e laje.

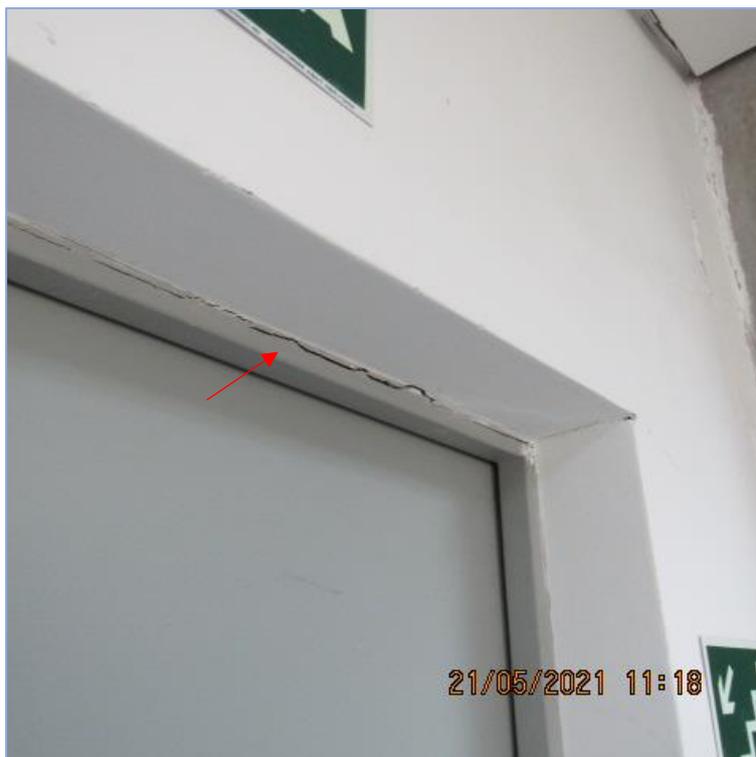
Foto 42: Presença de trincas de destacamento entre alvenaria e esquadria, localizada na porta de saída de emergência.

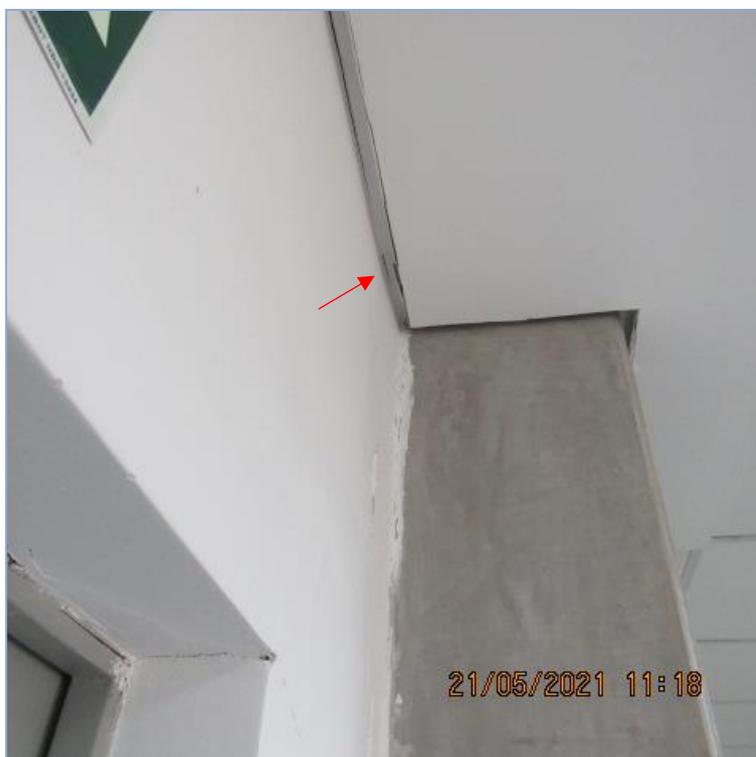
Foto 43: Presença de trincas na alvenaria, forro e pilar de concreto pré-moldado, próximo a saída de emergência.

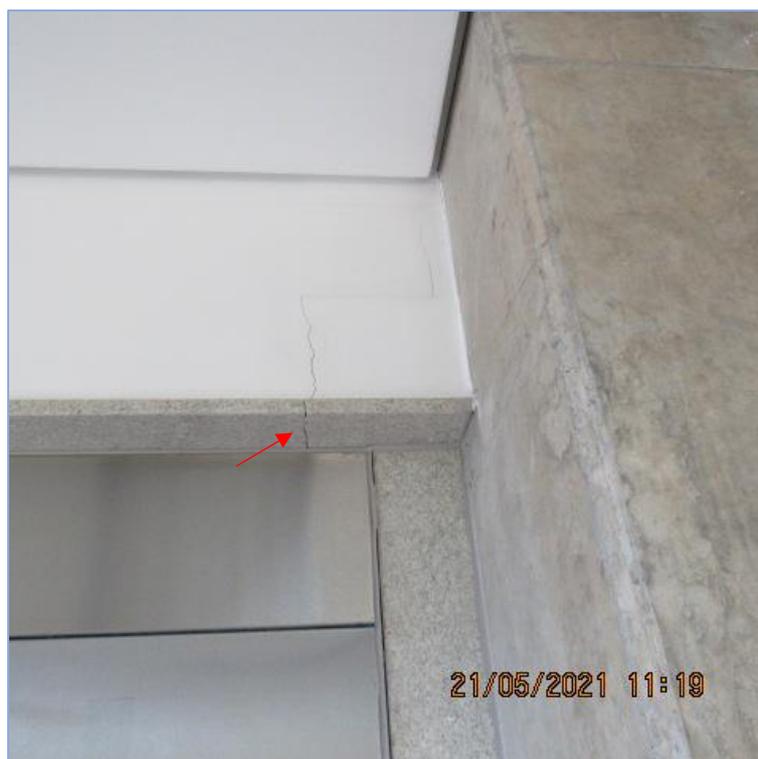
*Foto 2: Presença de fissuras no revestimento aplicado sobre a junta de apoio da viga e pilar pré-moldado acesso ao elevador.*

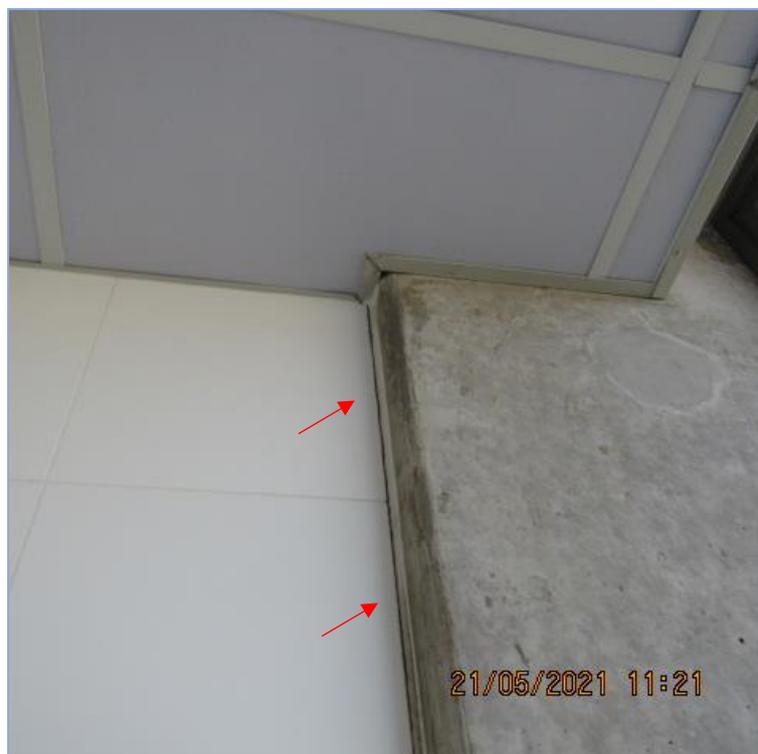
*Foto 45: Presença de trincas de destacamento entre alvenaria e pilar de concreto pré-moldado.*

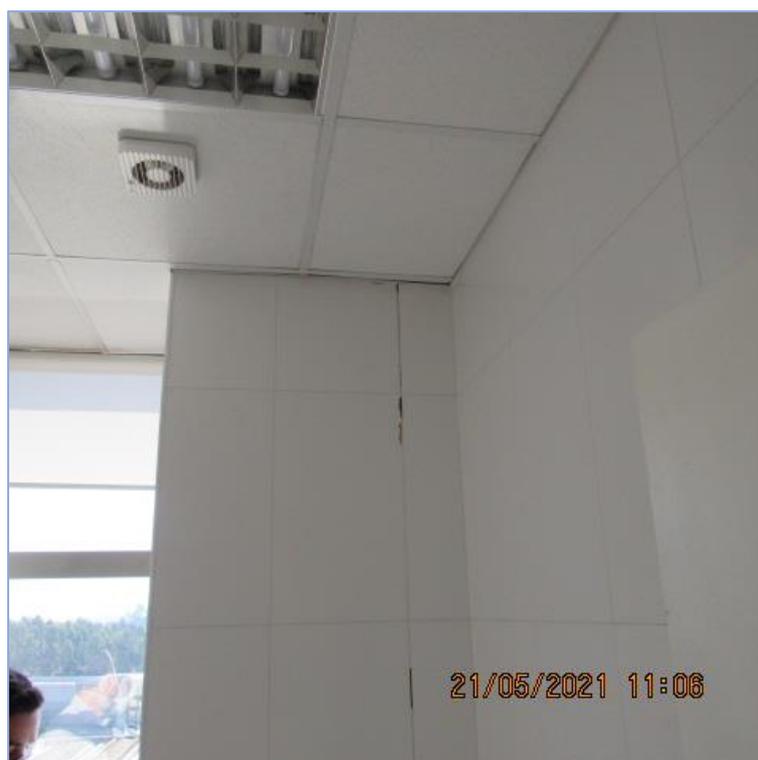
Foto 46: Presença de trincas no revestimento aplicado sobre junta de localizada no banheiro do pavimento 5.

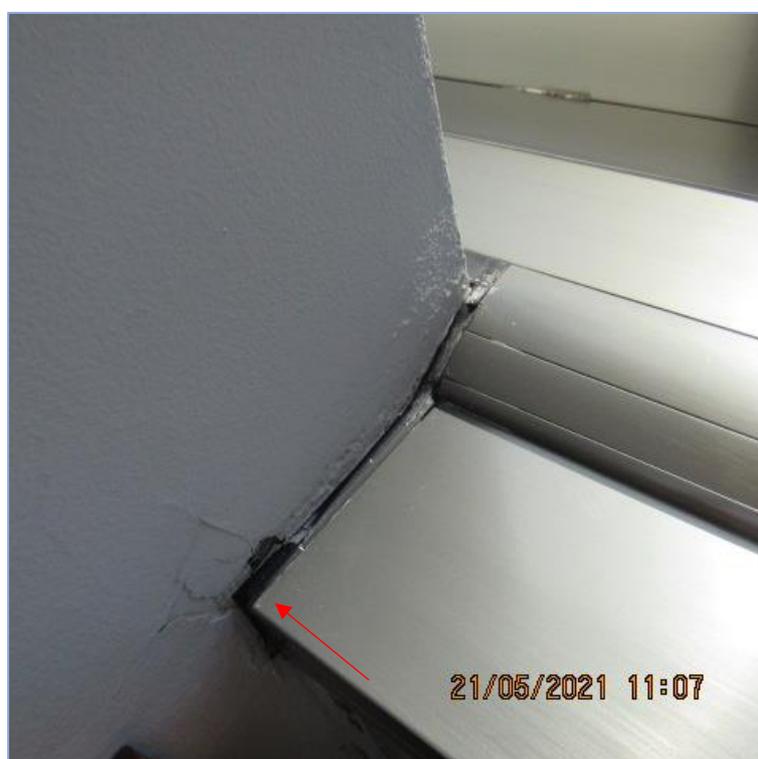
Foto 47: Presença de destacamento entre alvenaria e elemento metálico, localizada no banheiro.

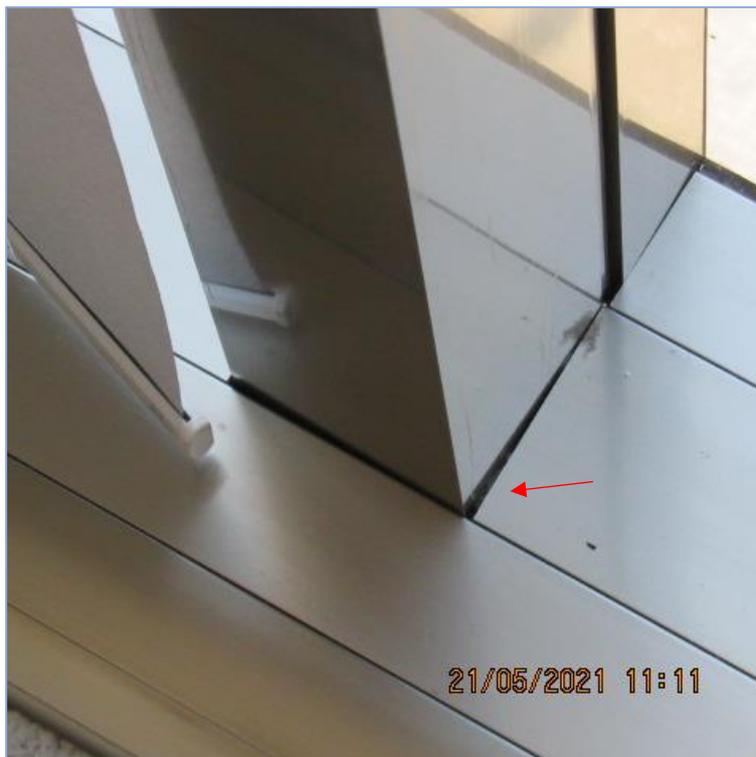
*Foto 48: Presença de destacamento entre elementos do montante e acabamento do peitoril.*
