**ELAINE GODOI CECONI  
WYLLOBY SANTANA**

**MANIFESTAÇÕES PATOLÓGICAS EM EDIFÍCIOS NO  
CAMPUS DA UNIVERSIDADE FEDERAL DE LAVRAS**

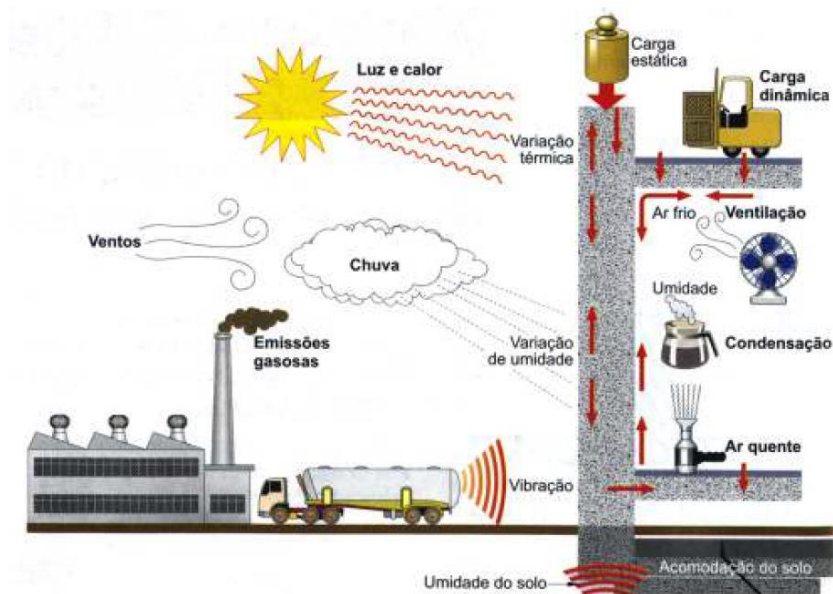
Fonte: BONIN *et al.* (1999).

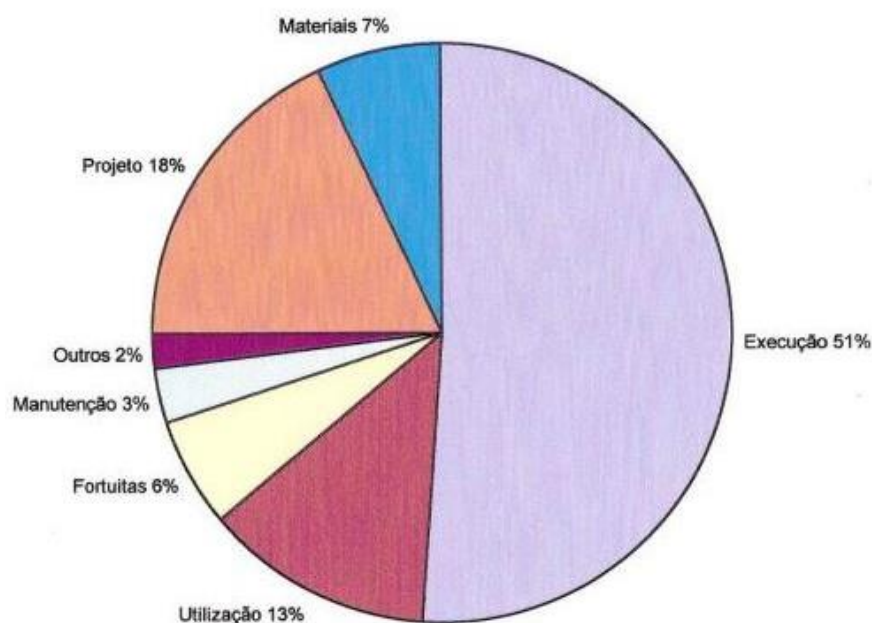
Fonte: SILVA E JONOV (2011).

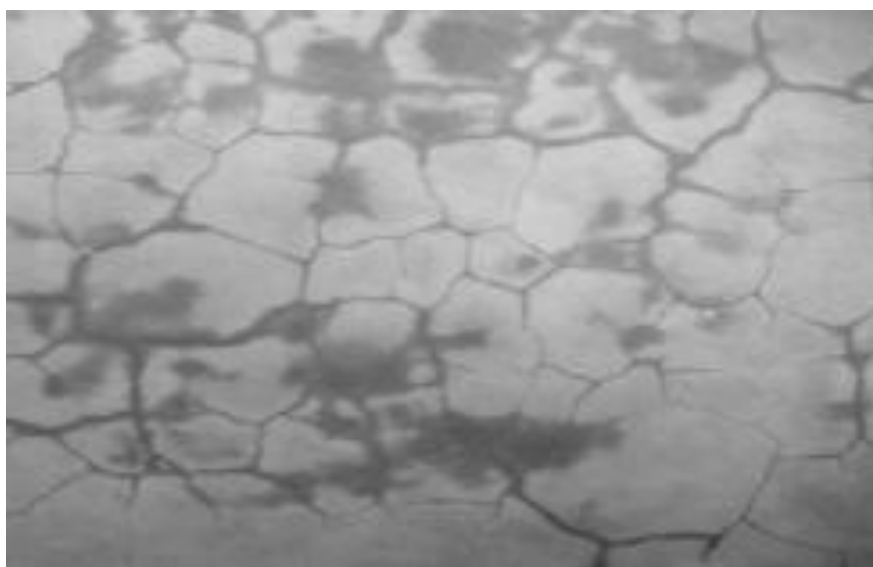
Fonte: Silva e Abrantes (2007, pg. 78).

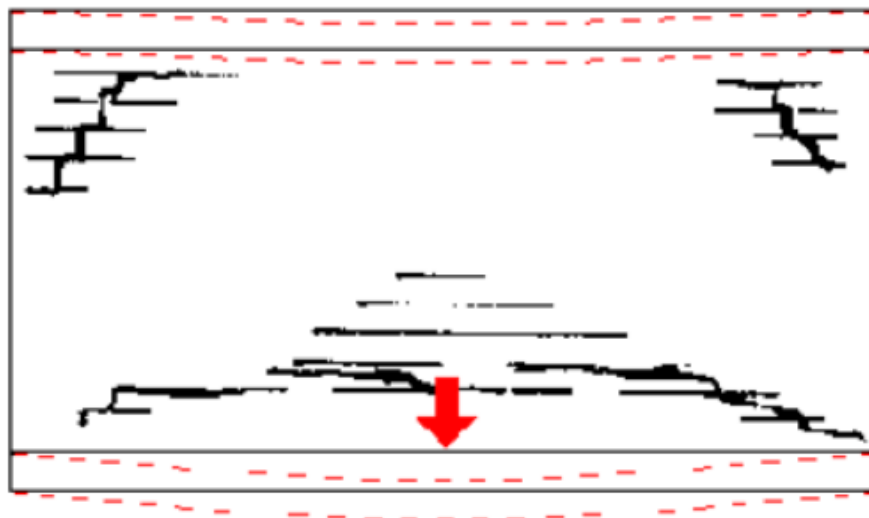
Fonte: THOMAZ, 1992.

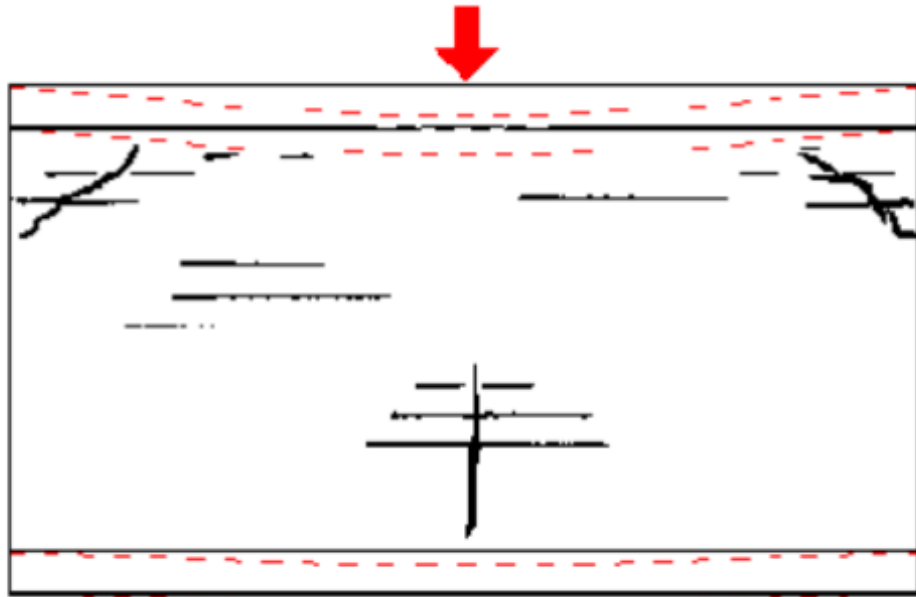
Fonte: THOMAZ, 1992.

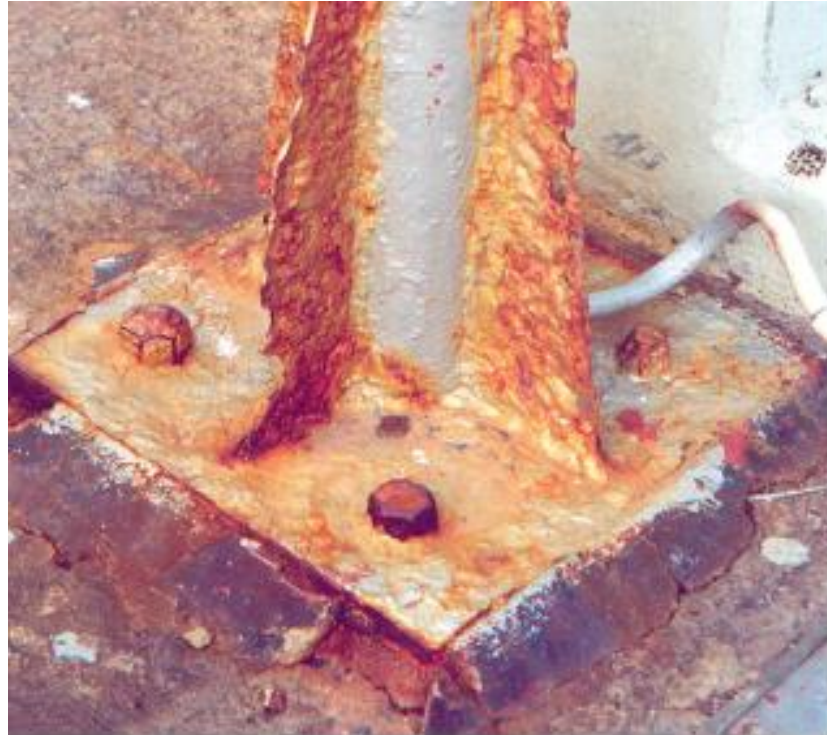
Fonte: Fakury, Silva e Caldas (2016).

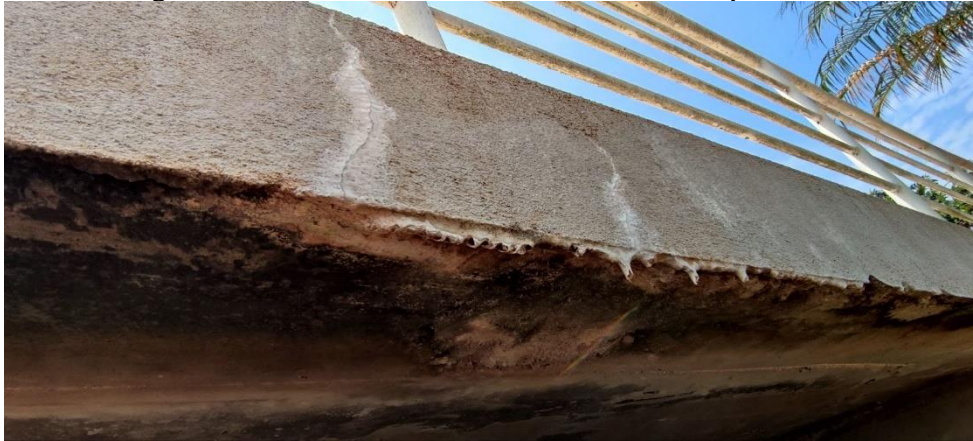
(a) Eflorescência encontrada embaixo da rampa, situada na saída do Restaurante Universitário da UFLA.

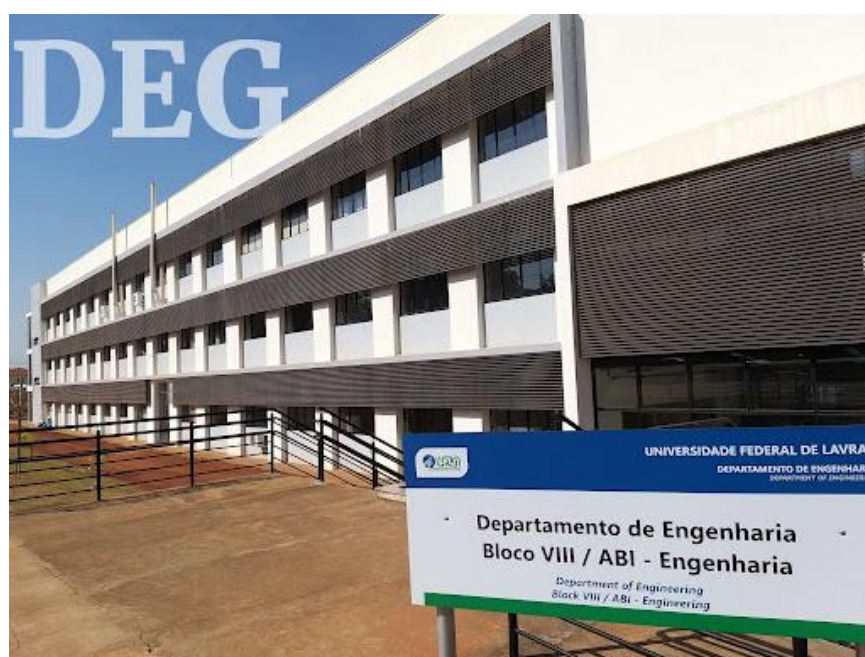
Fonte: DEG - Universidade Federal de Lavras (2017).

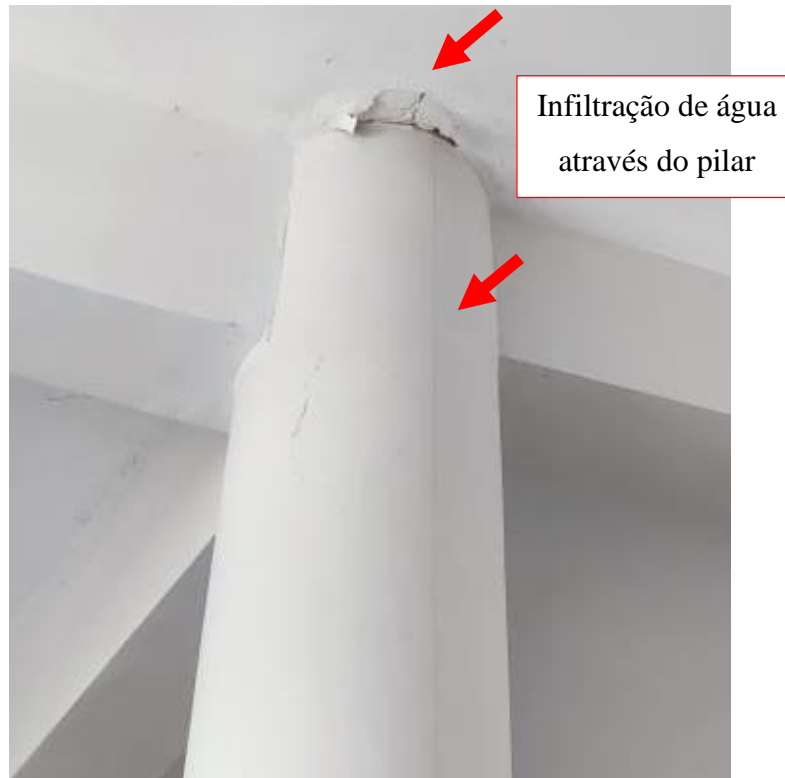
(a) Pilar de seção circular do 2º pavimento prédio da ABI.

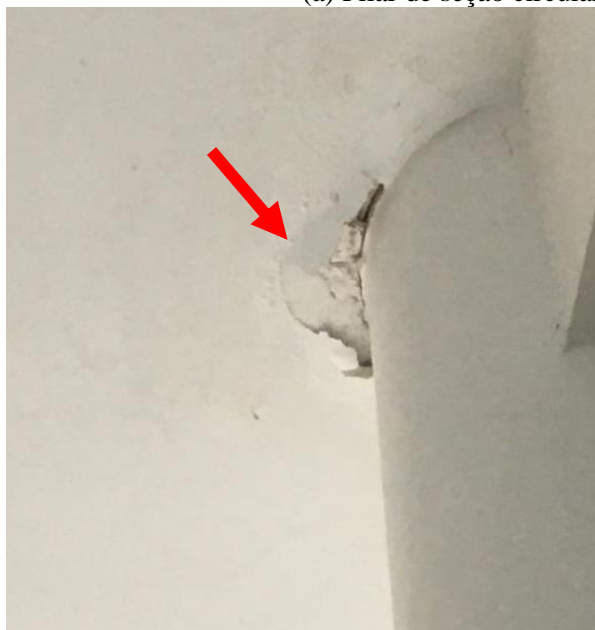
(b) Infiltração: Estufamento da tinta e fissura apresentada na laje.

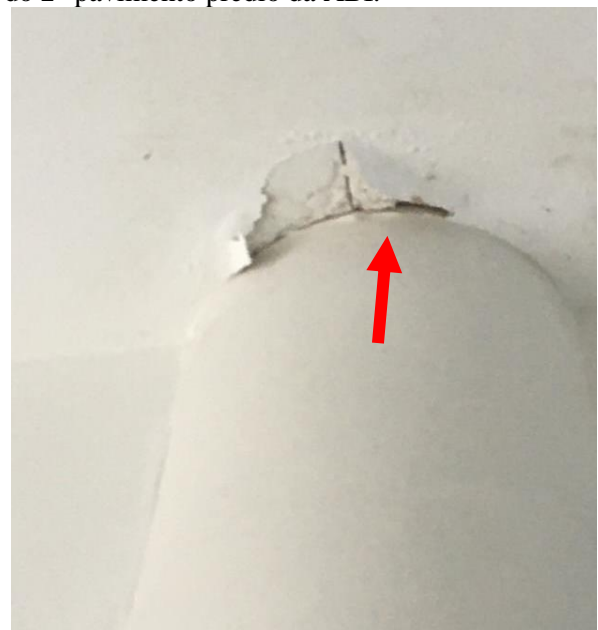
(c) Infiltração: fissura identificada na laje.

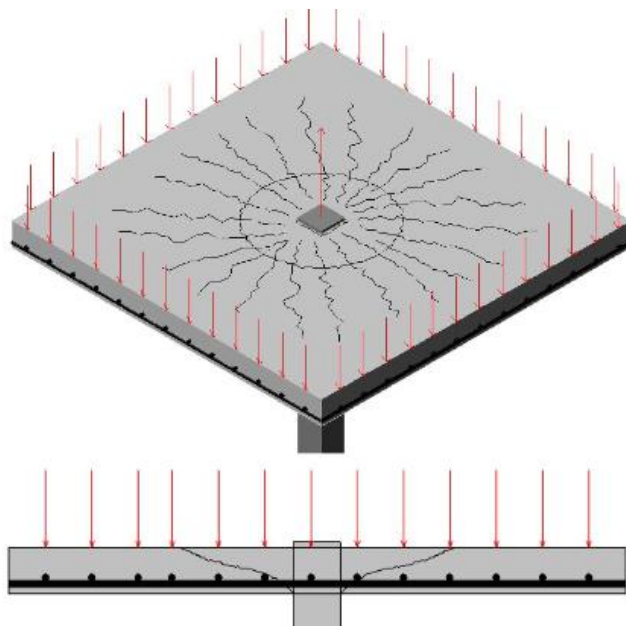
Fonte: Giugliani, 2013.

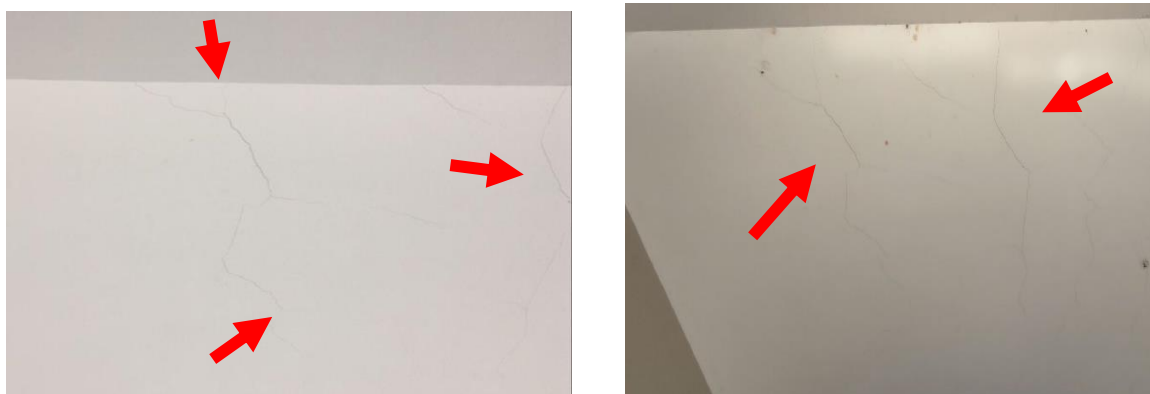
Fonte: Dos autores (2021).

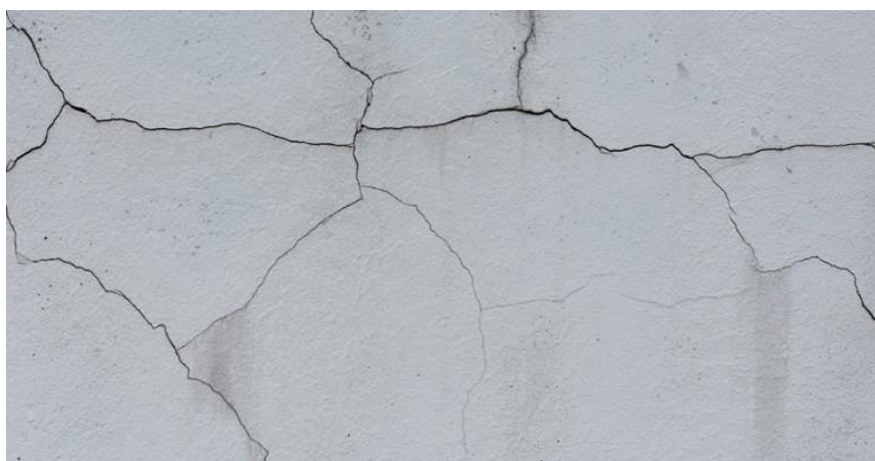
Fonte: Mapa da Obra (2016).

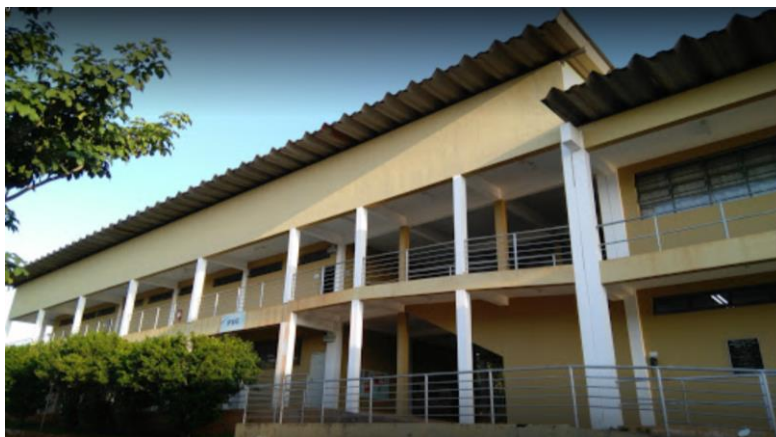
Fonte: Universidade Federal de Lavras (2014).

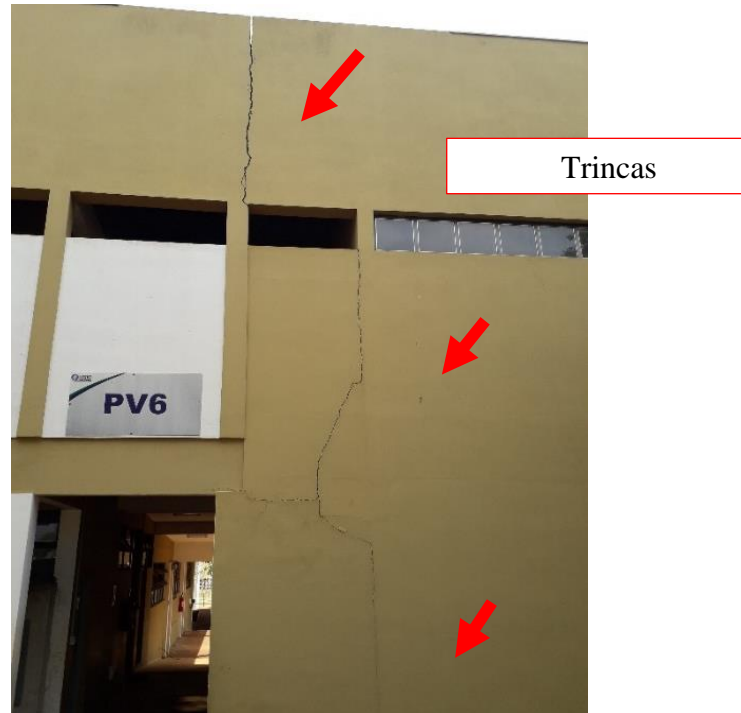
(a) Fissuras constatada no pavilhão 6, UFLA.

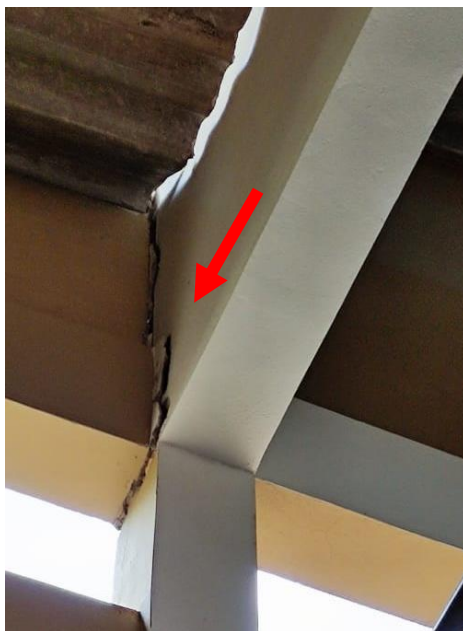
(b) Fissuras: foto tirada na parte interna da edificação.

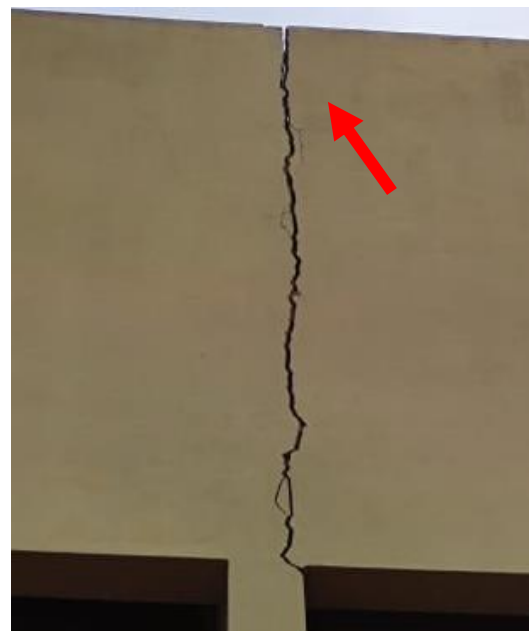
(c) Fissuras: foto tirada da fachada da edificação.

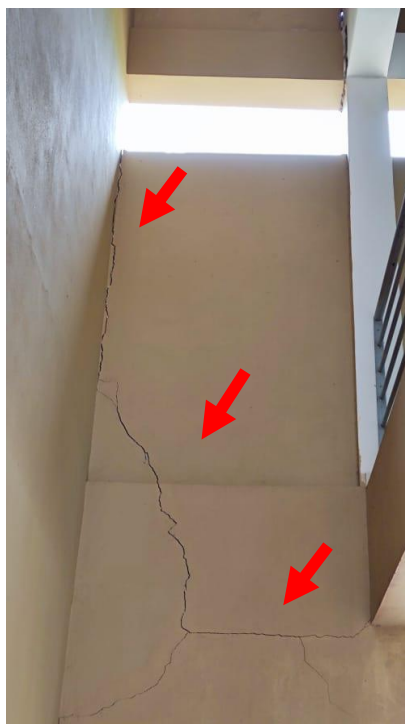
Fonte: Dos autores (2021).

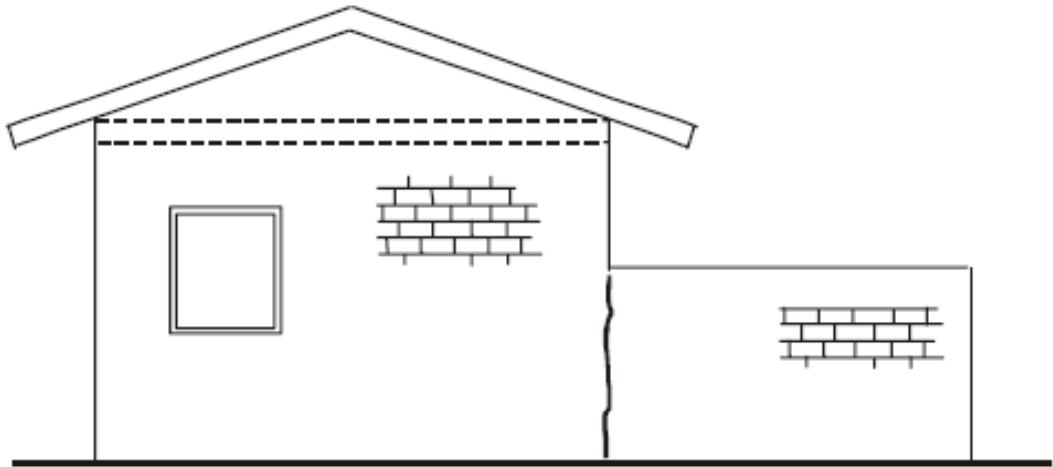
Fonte: Magalhães (2004).

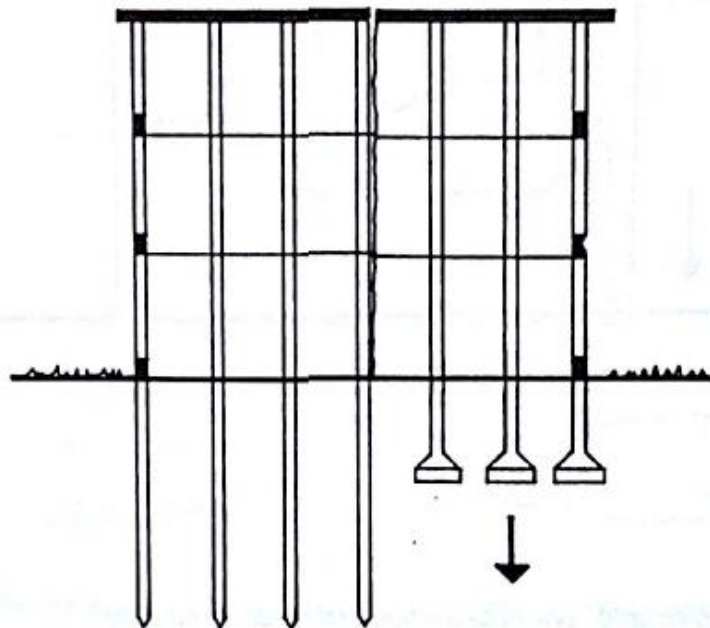
Fonte: Thomaz (1992).

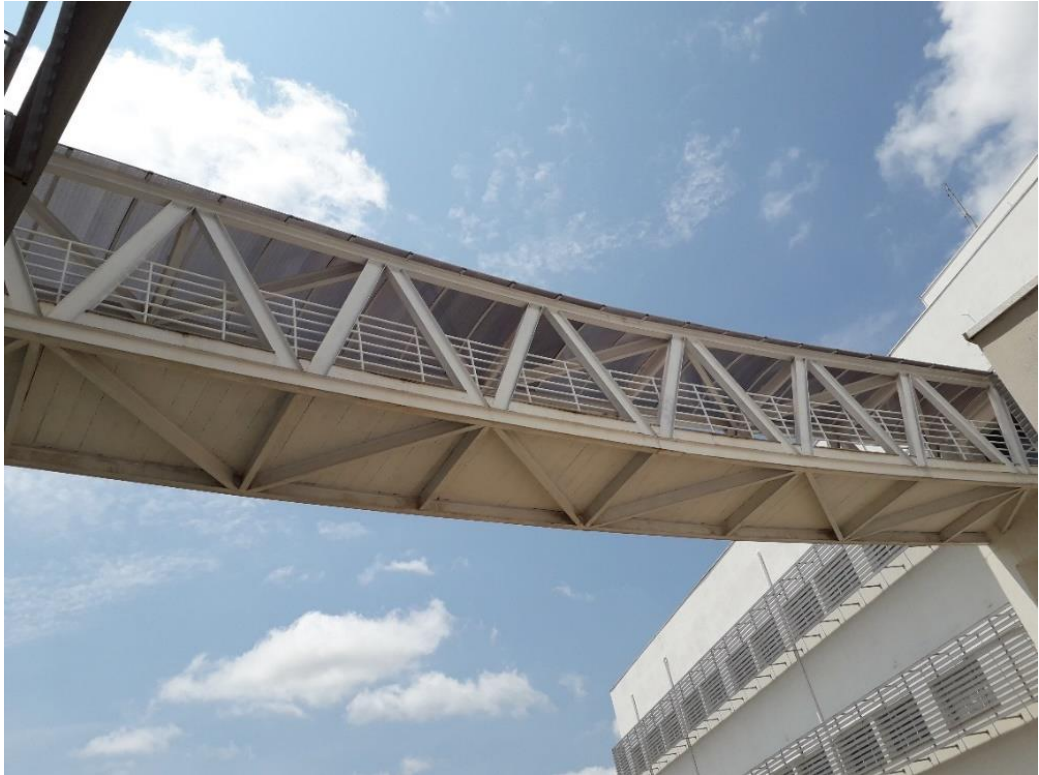
Fonte: Dos autores (2021).

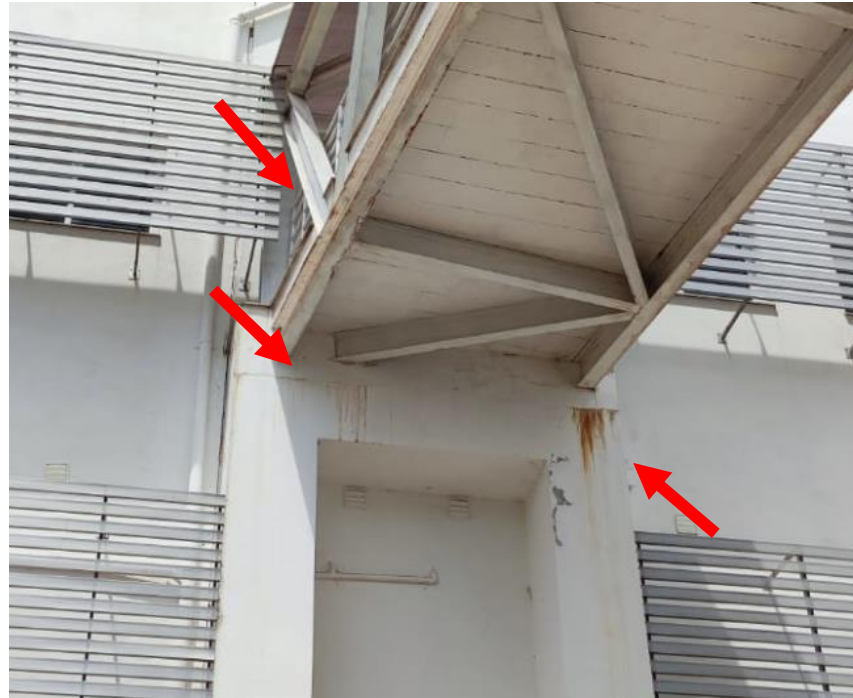
Fonte: Dos autores (2021).

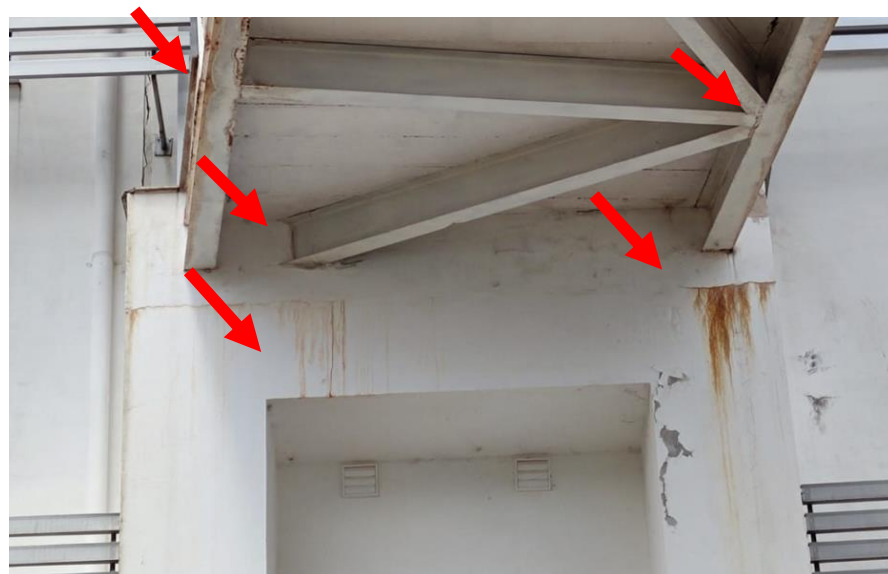
Fonte: Dos autores (2021).

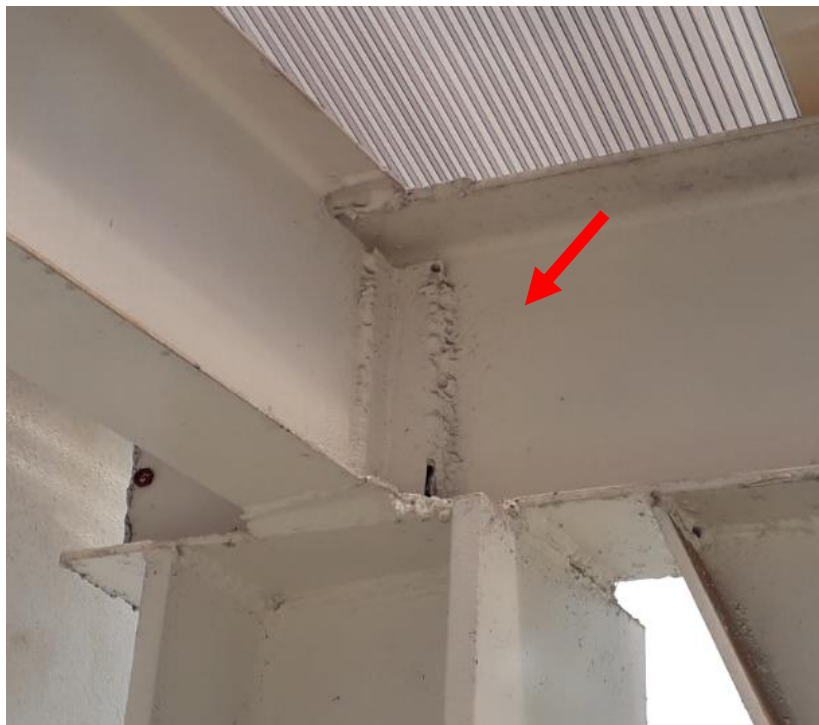
Fonte: Dos autores (2021).
