**AVALIAÇÃO QUALITATIVA DE SUPERFÍCIE DE UM
TRECHO DE PAVIMENTO FLEXÍVEL PELA
DETERMINAÇÃO DO IGG E ANÁLISE DE
PATOLOGIAS**

Trabalho de Conclusão de Curso
apresentado à Universidade Federal de Lavras,
como parte das exigências do Curso de
Engenharia Civil, para a obtenção do título de
Bacharel em engenharia civil.

O objetivo do presente estudo é realizar uma avaliação objetiva da superfície do pavimento flexível em um trecho da BR-265, localizado na seção que liga as cidades de Barbacena e Lavras, analisando as patologias características do pavimento ao identificar os defeitos usualmente encontrados nas pistas de rolamento, para diagnosticar, investigar possíveis causas das ocorrências ao longo da via e por fim, discorrer sobre maneiras de contornar e intervir nessas alterações, a fim de manter uma via mais segura e em melhores condições.

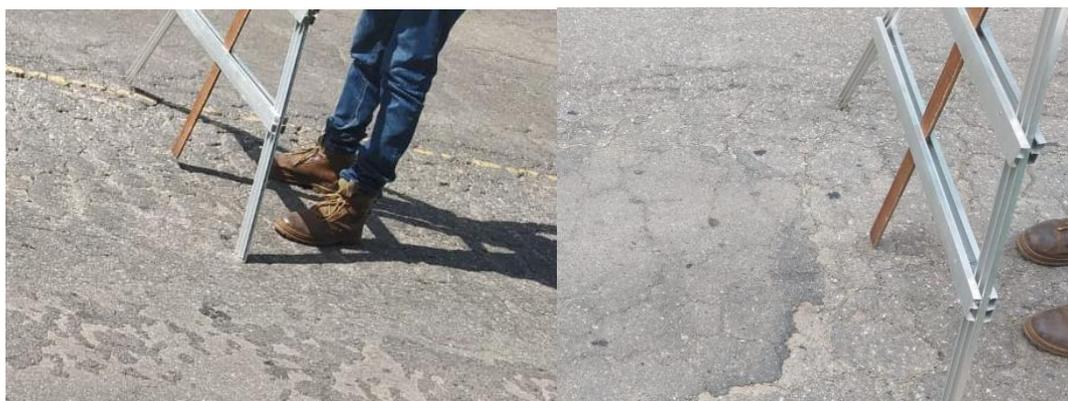
Figura 19 – Afrerição do afundamento da trilha de roda com auxílio de treliça metálica

Ainda em consonância a avaliação dos defeitos da via de modo tátil e observacional, é utilizada uma treliça metálica, confeccionada de acordo com as especificações do anexo A da norma DNIT 006/2003, sendo confeccionada em alumínio, padronizada, tendo 1,20m de comprimento na base, dotada de régua móvel, de modo a obter as medidas das flechas nas trilhas de roda da seção. Essa régua móvel é graduada em milímetros e retorna os valores de afundamento em milímetros. A medição se dá colocando a treliça ao redor dos pontos onde se considera necessário realizar a avaliação, a régua móvel é então abaixada até o ponto de maior rebaixamento da trilha de roda e seu valor é tomado. As medidas são realizadas em ambas as trilhas de roda, interna (TRI) e externa (TRE), na qual é considerado somente o maior valor encontrado em cada uma delas. Esses índices são de grande importância nos cálculos do IGG, sendo os únicos fatores avaliados a partir de equipamentos padronizados, que revelam valores numéricos.

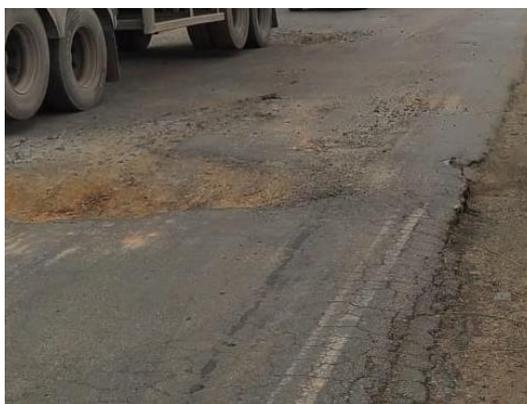
Figura 21 - Associação de patologias em estação do Trecho 1

Foi observado nessa extensão, uma presença constante de trincas, tanto isoladas quanto interligadas. As trincas interligadas do tipo “couro de jacaré” foram observadas em quase todas as estações, com maiores e menores estágios de degradação, na maioria das vezes acompanhadas seções erodidas, cuja gravidade é significativamente maior. As prováveis causas para o aparecimento destas falhas são o alto fluxo de veículos pesados, ações

A presença de desgaste também foi evidente em todas as estações, com trechos inteiros marcados pela patologia, trazendo consigo uma degradação evidente do pavimento e evidenciando a necessidade de intervenções severas. Essa patologia pode aparecer em decorrência de diversos fatores, possivelmente nesse caso decorre principalmente por falhas de adesividade ligante asfáltico-agregado, seleção deficiente de agregados com baixa resistência mecânica ou química, todos associados e potencializados pela ação do tráfego.

Algumas painelas também foram encontradas nos limites de análise das estações, algumas apresentando uma maior gravidade, inviabilizando o percurso nesse trecho e acarretando riscos de acidentes e danos permanentes. Provavelmente o aparecimento dessa patologia decorre da progressão de tincas interligadas, extremamente presentes no trecho, que foram agravadas pela ação de intempéries e fluxo constante de veículos com peso elevado.

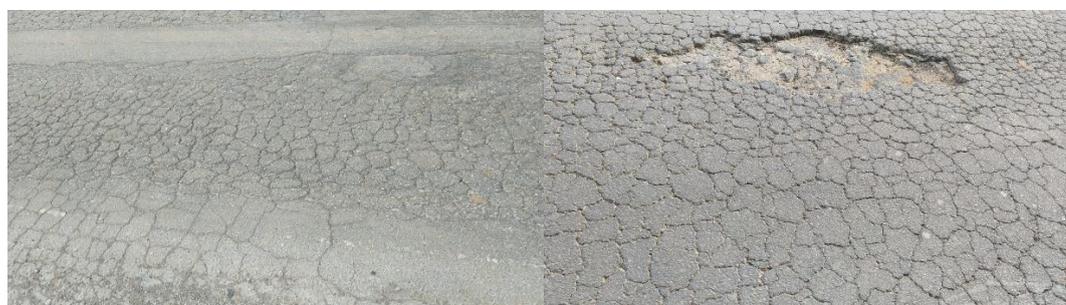
Figura 22- Patologias graves encontradas no Trecho3

O Trecho 3 apresentou resultados também preocupantes com relação à quantidade de patologias encontradas e na gravidade delas. O cálculo do IGG considera a presença ou não de uma patologia, sem analisar a progressão da mesma, fazendo com que muitas vezes pareça um resultado superficial em partes. No caso do trecho em questão, observou-se um número elevado no valor do índice de gravidade global e também foi o trecho onde alguns dos defeitos de maior abrangência foram catalogados.

Como observado, o trecho apresenta patologias em maiores proporções, mas não traz maiores números relativos à aparição desses defeitos ao longo das estações inventariadas. A análise resultou na tabela 3, onde o valor do IGG encontrado foi de 237, também categorizado

Os remendos já são considerados uma forma de tratamento para as panelas e trincas, porém, nos trechos analisados da rodovia foram mal executados e já apresentam danos. Para haver uma boa execução destes reparos, deve-se fazer um corte no ponto em que se deseja arrumar, de modo que após injetar o material não exista ondulações ou baques advindos deles.

É imprescindível ressaltar que no estado em que se encontra esse segmento da rodovia a solução correta seria retirar toda a estrutura do pavimento e refazê-la, retratando novamente a importância de se fazer a manutenção para não chegar a esse nível de degradação.

Visto que esta hipótese é algo que demandaria um tempo elevado e um alto custo, e se tratando de uma estrada que abrange um fluxo exacerbado de veículos (incluindo os que possuem cargas muito elevadas), as soluções mais plausíveis e imediatas seriam nas recuperações de trincas utilizar as técnicas de capa selante, lama asfáltica, micro revestimento asfáltico e tratamento superficial, sendo esse último segundo BERNUCCI (2008, p.191). O tratamento superficial consiste em aplicação de ligantes asfálticos e agregados sem mistura prévia, na pista, com posterior compactação que promove o recobrimento parcial e a adesão entre agregados e ligantes. O mesmo pode ser: Simples, Duplo ou Triplo. O tratamento conforme a seguinte sequência: ligante é colocado primeiro e o agregado depois.
