**AVALIAÇÃO QUALITATIVA DE SUPERFÍCIE DE UM
TRECHO DE PAVIMENTO FLEXÍVEL PELA
DETERMINAÇÃO DO IGG E ANÁLISE DE
PATOLOGIAS**

LAVRAS-MG

2023

Trabalho de Conclusão de Curso
apresentado à Universidade Federal de Lavras,
como parte das exigências do Curso de
Engenharia Civil, para a obtenção do título de
Bacharel em engenharia civil.

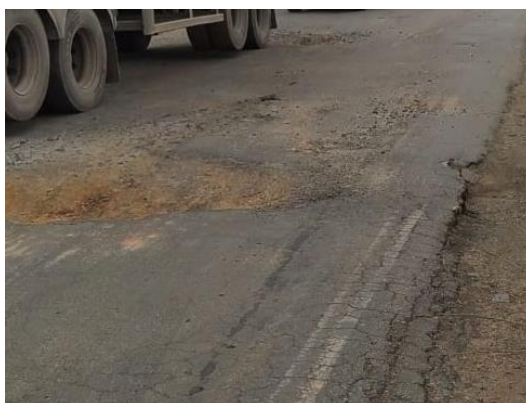
Foi observado nessa extensão, uma presença constante de trincas, tanto isoladas quanto interligadas. As trincas interligadas do tipo “couro de jacaré” foram observadas em quase todas as estações, com maiores e menores estágios de degradação, na maioria das vezes acompanhadas seções erodidas, cuja gravidade é significativamente maior. As prováveis causas para o aparecimento destas falhas são o alto fluxo de veículos pesados, ações

A presença de desgaste também foi evidente em todas as estações, com trechos inteiros marcados pela patologia, trazendo consigo uma degradação evidente do pavimento e evidenciando a necessidade de intervenções severas. Essa patologia pode aparecer em decorrência de diversos fatores, possivelmente nesse caso decorre principalmente por falhas de adesividade ligante asfáltico-agregado, seleção deficiente de agregados com baixa resistência mecânica ou química, todos associados e potencializados pela ação do tráfego.

Algumas painelas também foram encontradas nos limites de análise das estações, algumas apresentando uma maior gravidade, inviabilizando o percurso nesse trecho e acarretando riscos de acidentes e danos permanentes. Provavelmente o aparecimento dessa patologia decorre da progressão de tincas interligadas, extremamente presentes no trecho, que foram agravadas pela ação de intempéries e fluxo constante de veículos com peso elevado.

Figura 21 - Associação de patologias em estação do Trecho 1

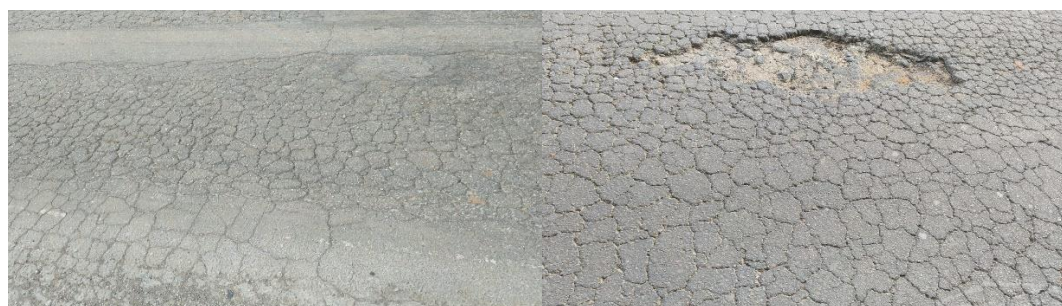
O Trecho 3 apresentou resultados também preocupantes com relação à quantidade de patologias encontradas e na gravidade delas. O cálculo do IGG considera a presença ou não de uma patologia, sem analisar a progressão da mesma, fazendo com que muitas vezes pareça um resultado superficial em partes. No caso do trecho em questão, observou-se um número elevado no valor do índice de gravidade global e também foi o trecho onde alguns dos defeitos de maior abrangência foram catalogados.

Figura 22- Patologias graves encontradas no Trecho3

Como observado, o trecho apresenta patologias em maiores proporções, mas não traz maiores números relativos à aparição desses defeitos ao longo das estações inventariadas. A análise resultou na tabela 3, onde o valor do IGG encontrado foi de 237, também categorizado
