**ESTUDO DAS MANIFESTAÇÕES PATOLÓGICAS NO PARQUE
TECNOLÓGICO DA UFLA**

Monografia apresentada à Universidade Federal de Lavras, como parte das exigências do Curso de Engenharia Civil, para a obtenção do título de Bacharel.

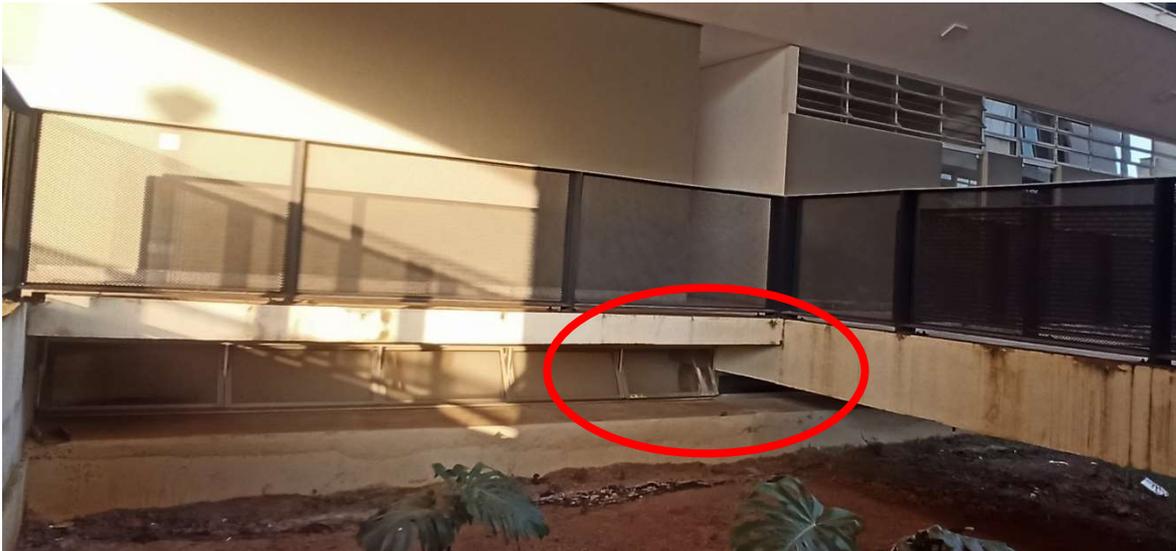
Figura 11 - Localização da eflorescência identificada no prédio norte, Bloco 3, laje L104, nível 924.

A eflorescência da Figura 13, assim como as manchas na pintura da Figura 11, aparentemente, têm sido originadas pelo escoamento de água da parte superior, que é um corredor aberto e não há presença de pingadeira, cuja função seria evitar que a água retorne para face inferior da laje causando as patologias descritas. A solução seria a execução das pingadeiras nas soleiras para evitar o reaparecimento das patologias e posteriormente, realizar

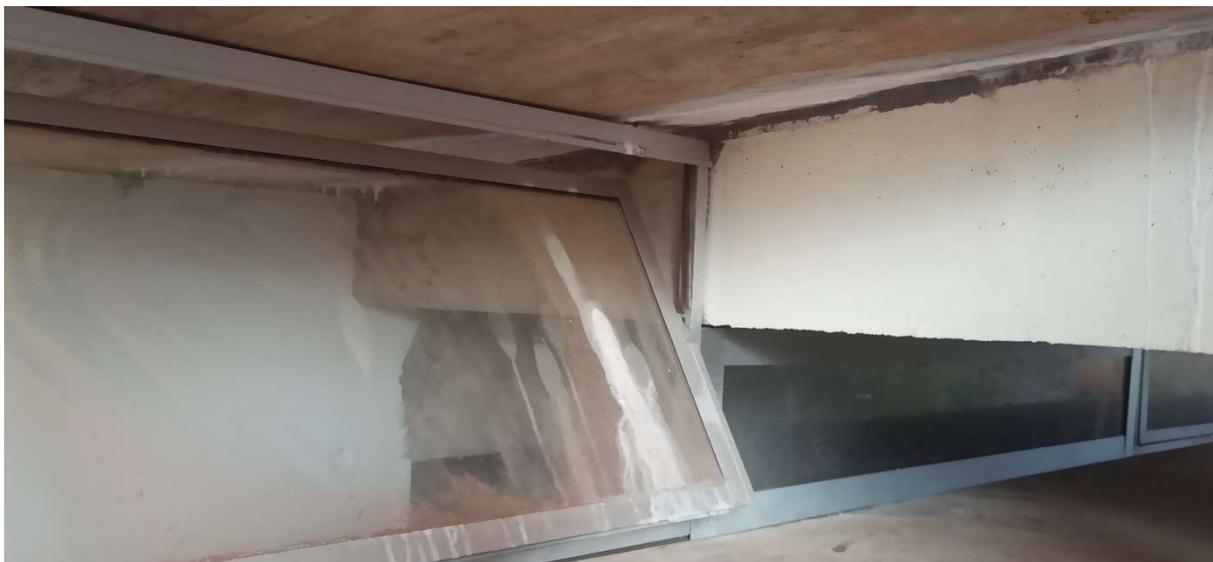
Figura 12 - Eflorescência no prédio norte, Bloco 3, vista pela lateral do prédio, laje L104, nível 924.

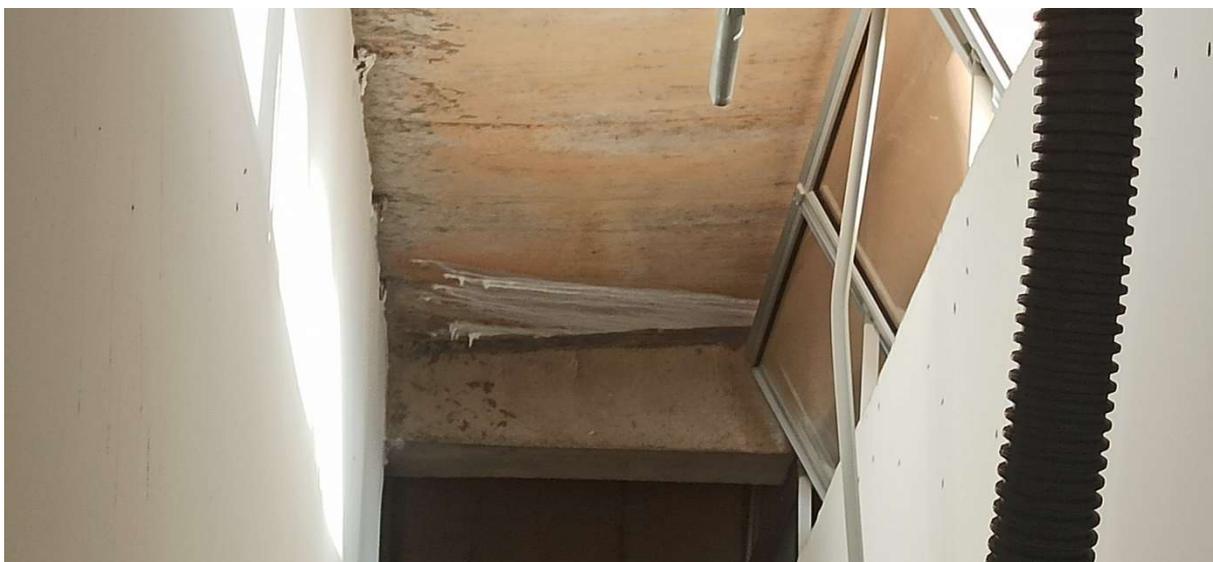
Figura 13 - Eflorescência no prédio norte, Bloco 3, vista do interior do prédio, laje L104, nível 924.

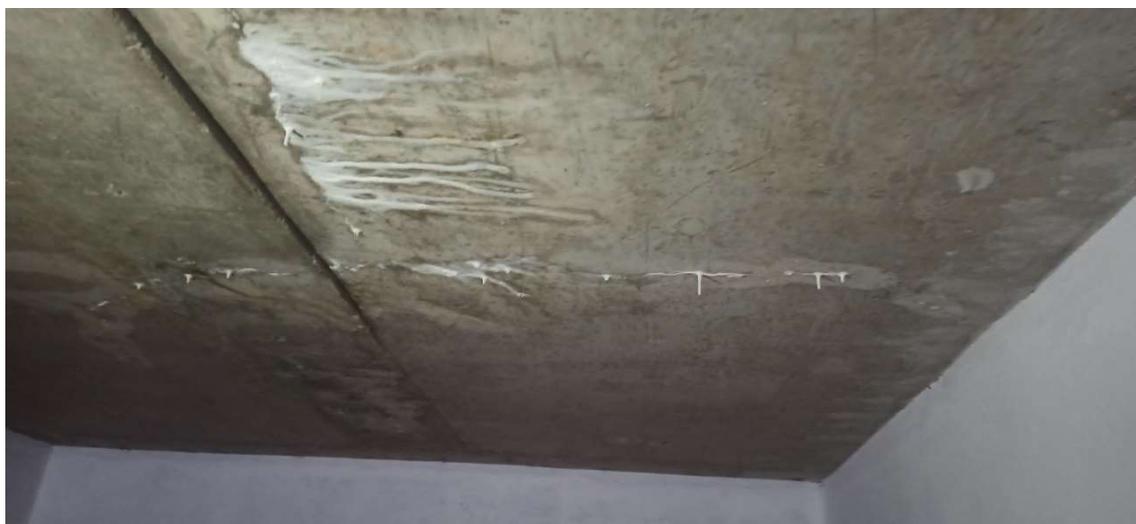
Figura 15 - Eflorescência na caixa de escada do prédio norte, Bloco 3, laje de nível 938,80.

A eflorescência da Figura 15 aparenta ser originada pela da percolação de água da acumulada na parte superior laje. O tratamento seria através da impermeabilização da parte superior laje, a fim de evitar o fluxo de água. Outra possibilidade é a eflorescências ter sido originada por meio da umidade de condensação, já que o local apresenta pouca circulação de ar, sendo necessário, neste caso, realizar a impermeabilização da parte inferior da laje. Em ambos os casos é necessária, também, a remoção dos depósitos de sais já existentes na estrutura, podendo ser feita através de um método mecânico, como o escovamento da superfície ou por meio da aplicação de soluções ácidas.

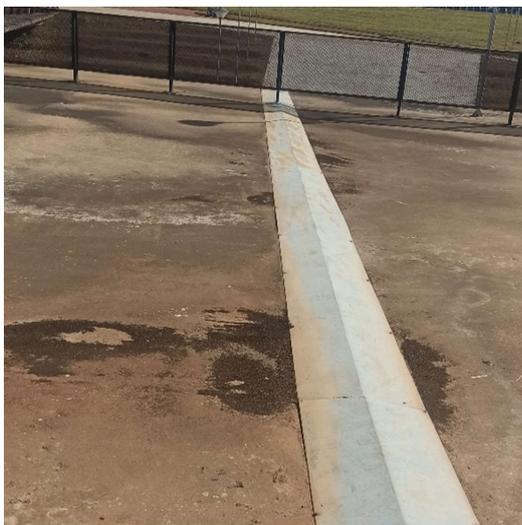
Na Figura 17 a impermeabilização da junta não foi executada entre as duas lajes e na tentativa de se resolver o problema foi colocada uma chapa metálica no intuito de desviar o fluxo de água na parte superior.

Figura 17 - Chapa metálica cobrindo a junta de dilatação na laje 1, nível 924.

Para todas as juntas de dilatação acima apresentadas, a solução para a percolação de água apresentada seria a remoção do material já instalado. Após a remoção, realizar a limpeza do interior da junta, eliminando qualquer material impregnado na mesma e, em seguida, realizar a aplicação de uma corda flexível com função de delimitador de profundidade e aplicar o selador de juntas adequado de forma contínua, fazendo, assim, com que a junta torne-se impermeável.

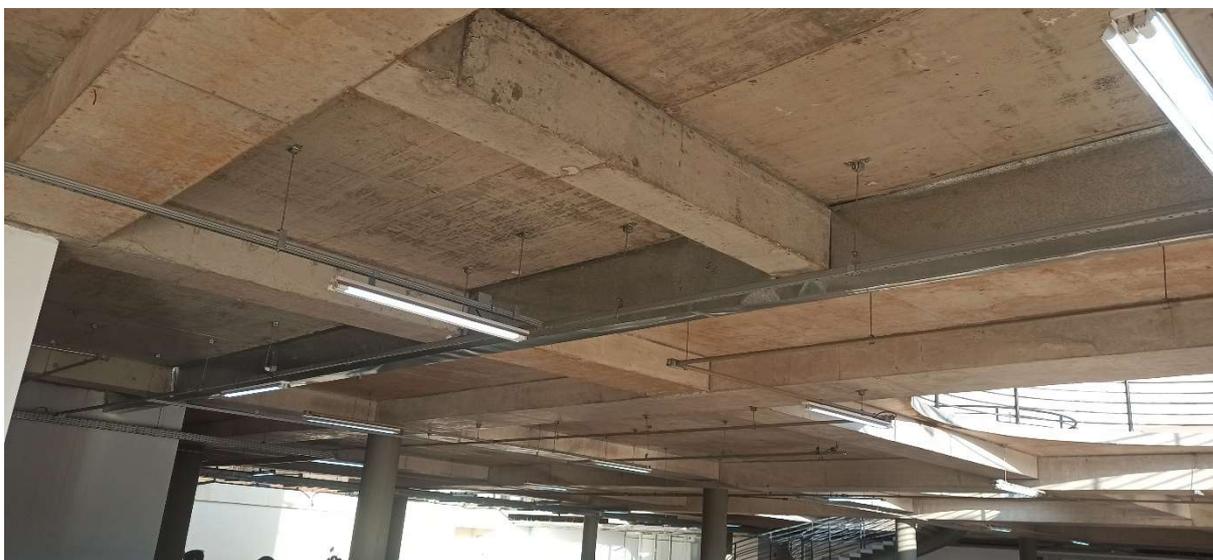
Como mostra a Figura 18, na parte inferior foi construída uma calha para recolher a água que ainda passa pela mesma e conduzir está para a rede de drenagem do pavimento inferior.

Figura 18 - Calha na parte inferior da junta de dilatação da laje 1, nível 924.

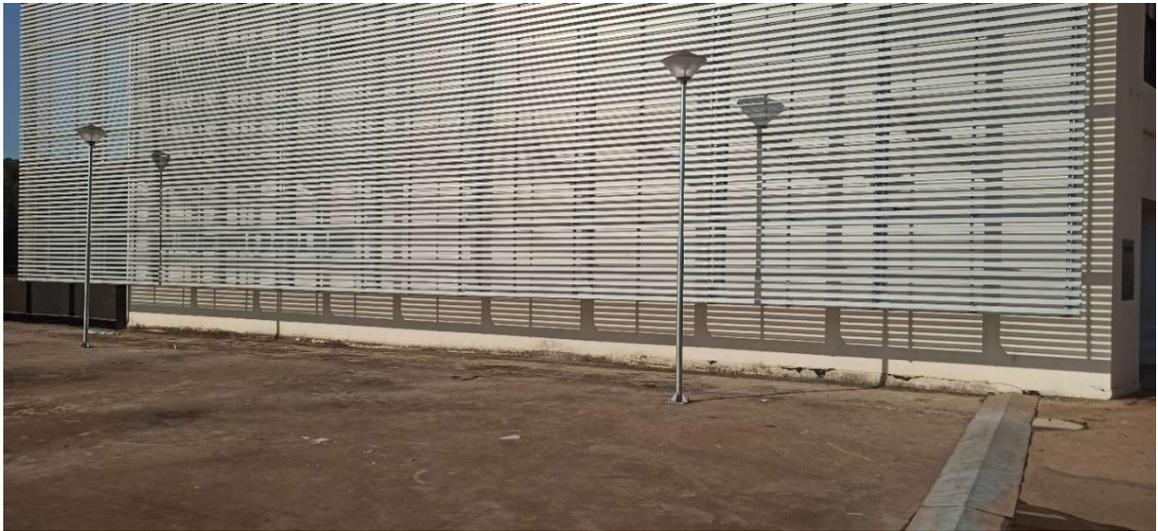
Na Figura 19, observa-se que para tentar impermeabilizar a junta de dilatação formada entre a laje 1 e o prédio Sul, foi executado um rufo, no qual aparentemente aplicou-se uma pintura asfáltica no local e uma camada de reboco por cima. A Figura 20, mostra a aproximação do rufo improvisado na junta de dilatação entre a laje 1 com o prédio Sul. No entanto, a adoção deste método não funcionou, pois ainda há passagem de água pelo local, o que fica claro ao observar que o pavimento inferior que apresenta marcas de fluxo da parede, mostrado pela Figura 21.

Figura 19 - Rufo improvisado na junta de dilatação entre a laje 1 com o prédio Sul, nível 924.

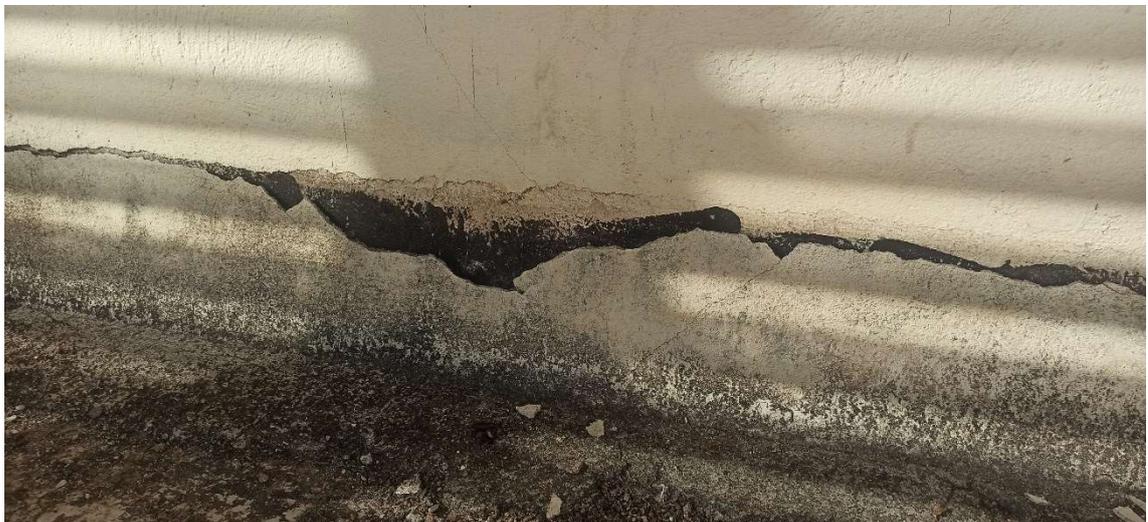
Figura 20 - Aproximação do rufo improvisado na junta de dilatação entre a laje 1 com o prédio Sul, nível 924.

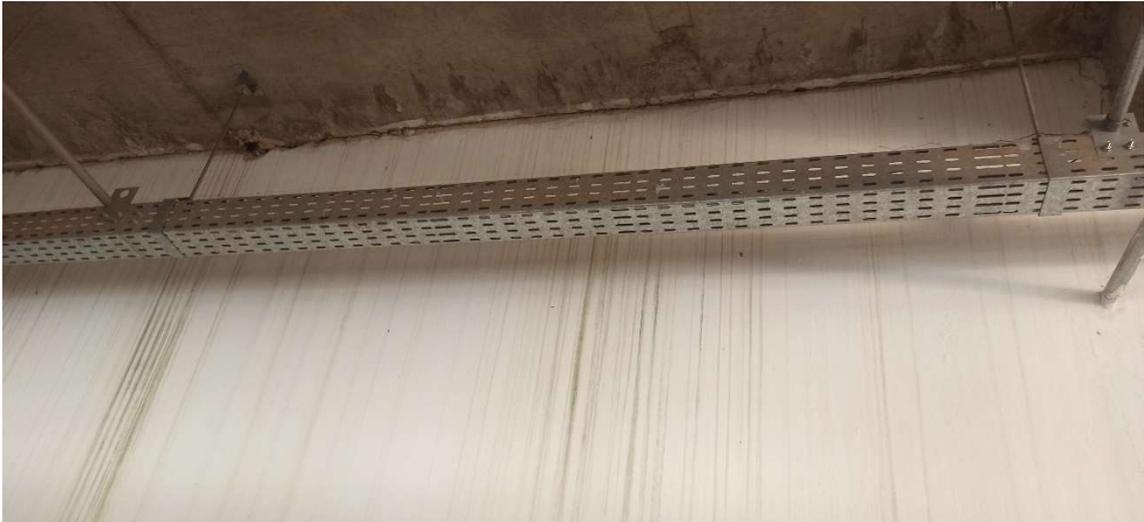
Figura 21 - Vista inferior da junta de dilatação entre a laje 1 com o prédio Sul, nível 924.

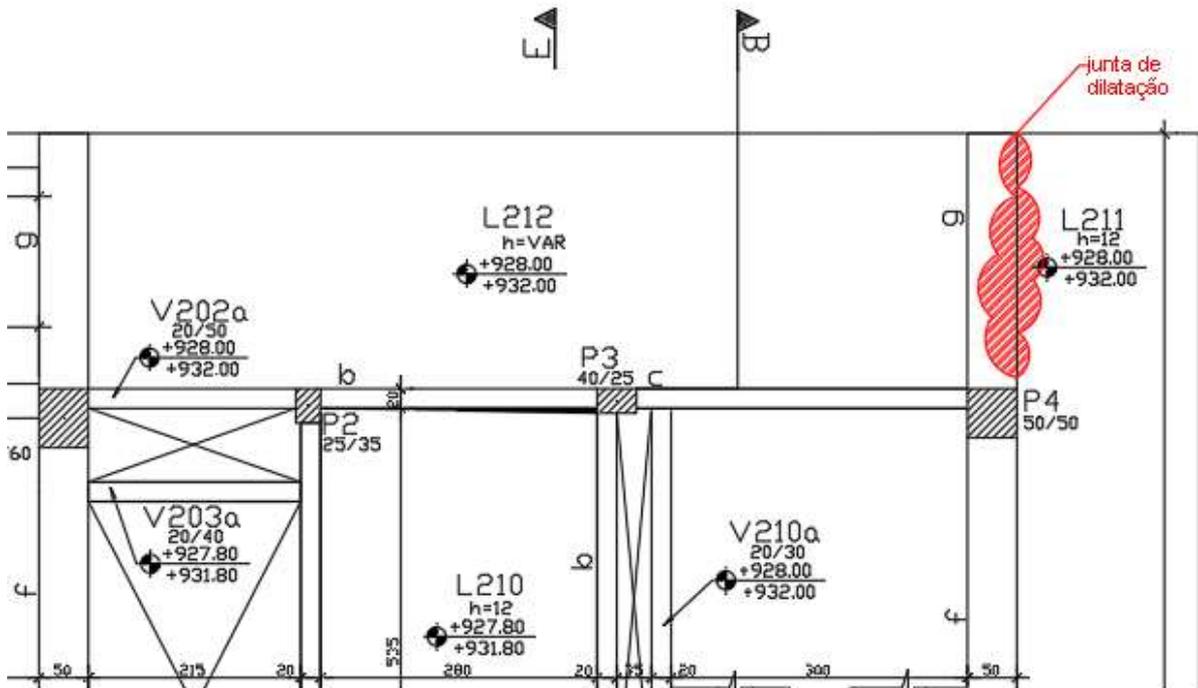
O local destacado em vermelho no projeto estrutural, mostrado na Figura 23, é a junta de dilatação entre as lajes L211 e L212, ao nível 932. No projeto não há nenhum detalhamento específico sobre junta de dilatação.

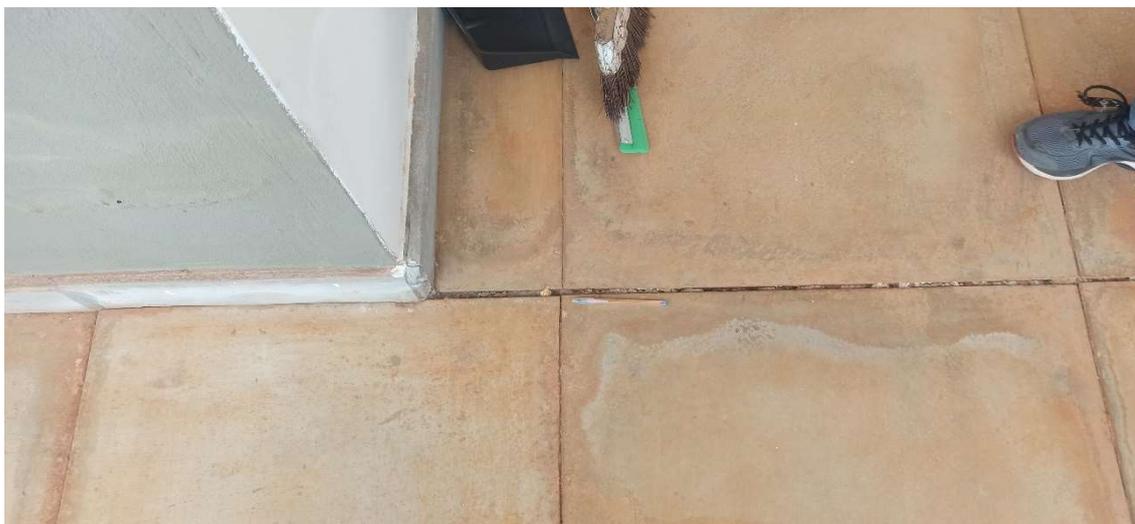
A Figura 24 mostra a junta de dilatação com a localização descrita acima, onde já foi executado o revestimento. Observando o local, não fica claro se o EPS foi utilizado para criar o espaço da junta de dilatação ou para delimitar a profundidade do selador. Também pode-se observar que o selador não foi utilizado ou foi aplicado de formar incorreta e se soltou, conforme mostrado na Figura 25.

Figura 24 - Junta de dilatação entre as lajes L211 e L212 do prédio norte bloco 3, nível 932.

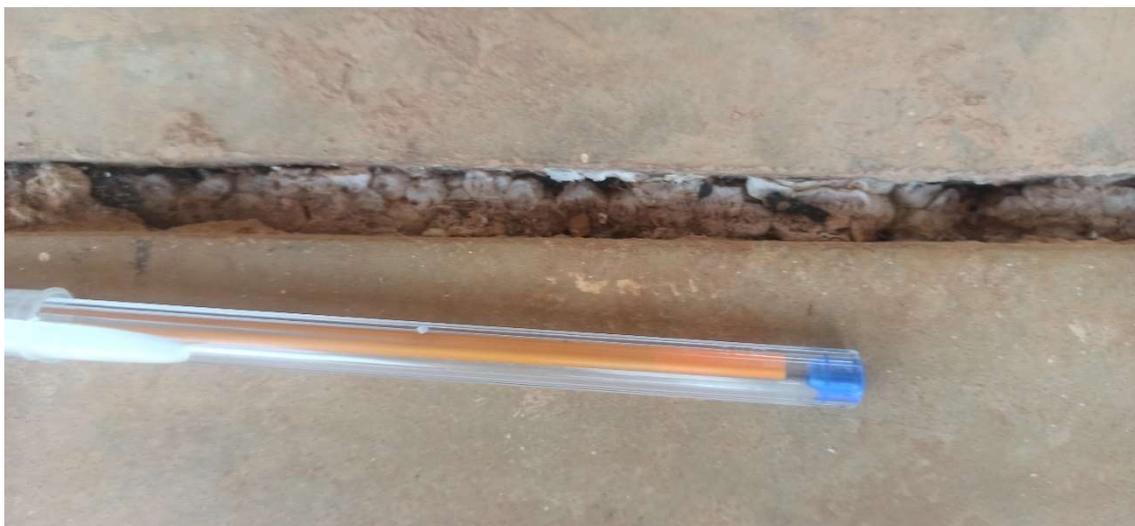
Figura 25 - Aproximação da junta de dilatação entre as lajes L211 e L212 do prédio norte bloco 3, nível 932.

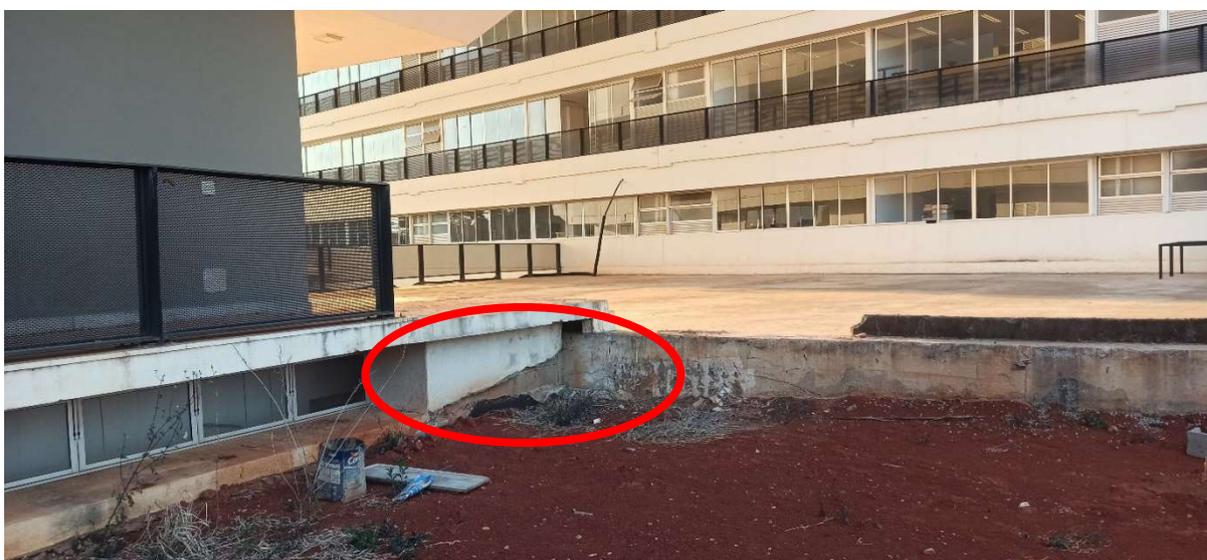
A Figura 29 detalha o local do muro de arrimo 12, onde não foi executado o sistema de drenagem superficial especificado em projeto. Na Figura 30, pode-se observar que a drenagem subsuperficial não foi executada de acordo com o projeto, uma vez que a manta geotêxtil está aparente e deveria estar a 50 cm de profundidade, além de que a manta se encontra encostada ao muro de arrimo ao invés de ter sido aplicada separando o solo contido da camada drenante de brita. Outro ponto que se pode observar na imagem é que a parte exposta do muro de arrimo não aparenta ter passado por um processo de impermeabilização.

Figura 29 - Muro de arrimo 12 do prédio norte bloco 3, nível 920.

Para solucionar as patologias observadas no local, a impermeabilização do muro na face em contato com o solo é o método mais eficiente. No entanto, este se torna o procedimento mais oneroso, visto que o reaterro da estrutura foi realizado e, sendo assim, a melhor escolha seria remover o acabamento interno até que se tenha acesso ao muro de arrimo e realizar a impermeabilização da face interna e do piso, combatendo, assim, a percolação de água.

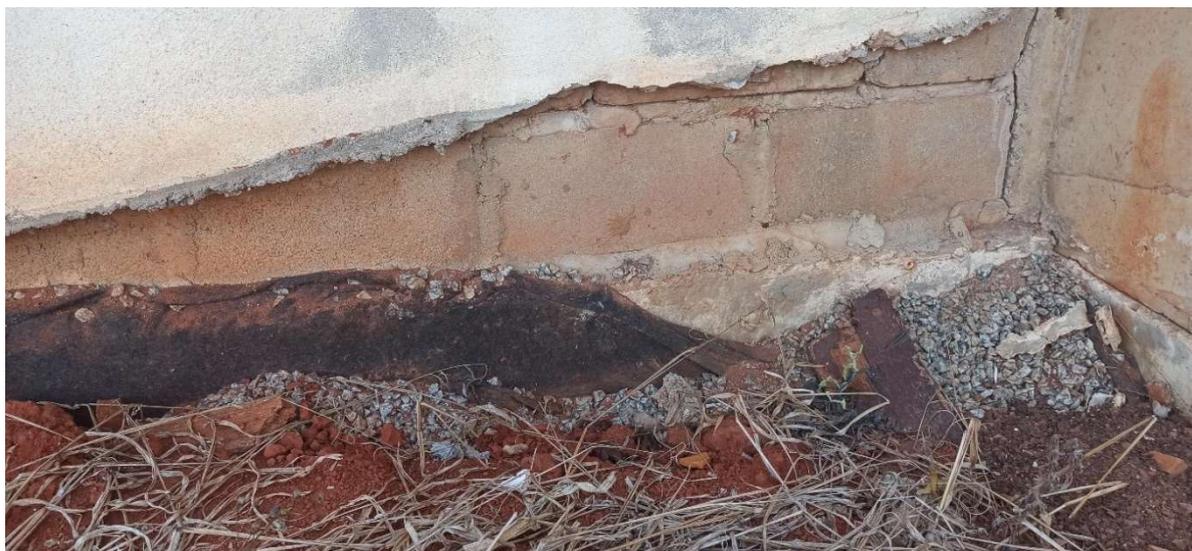
Figura 30 -Aproximação do muro de arrimo 12 do prédio Norte, Bloco 3, nível 920.

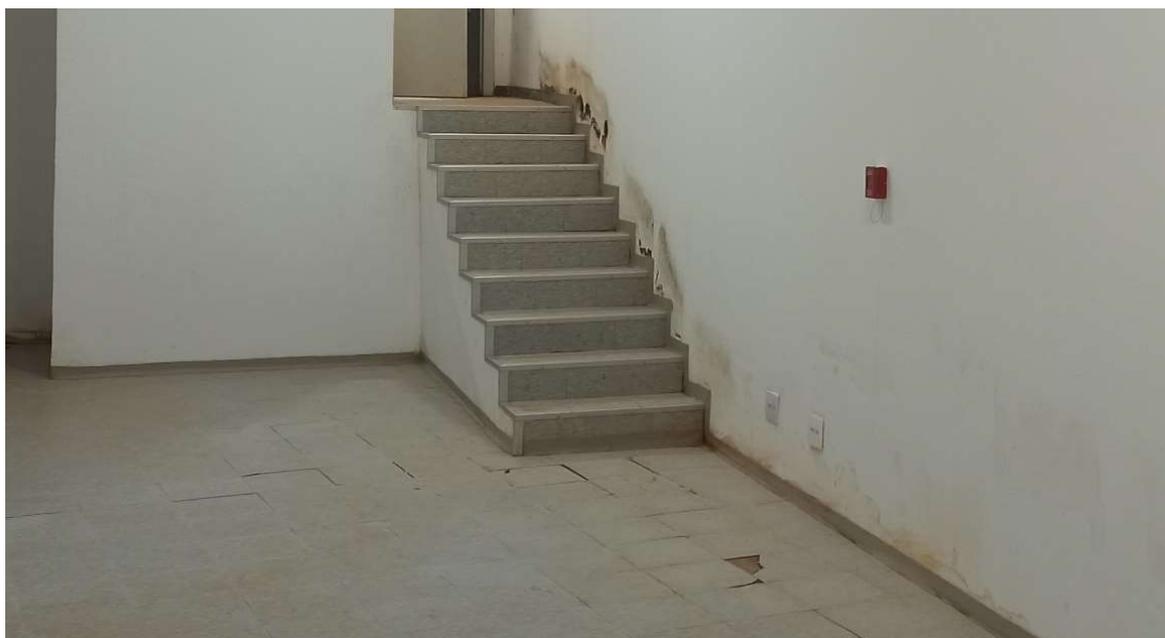
Na Figura 31 têm-se os pontos de umidade no interior do anfiteatro, ao nível 920, o que se trata de uma estrutura enterrada e cujas suas paredes são compostas por diversos muros de arrimo, dentre eles o muro de arrimo 12, apresentado anteriormente. É possível observar a formação de manchas de umidade e fungos nas paredes, assim como o descolamento do piso vinílico.

Figura 31 - Pontos de umidade na parede do anfiteatro no subsolo, nível 920.

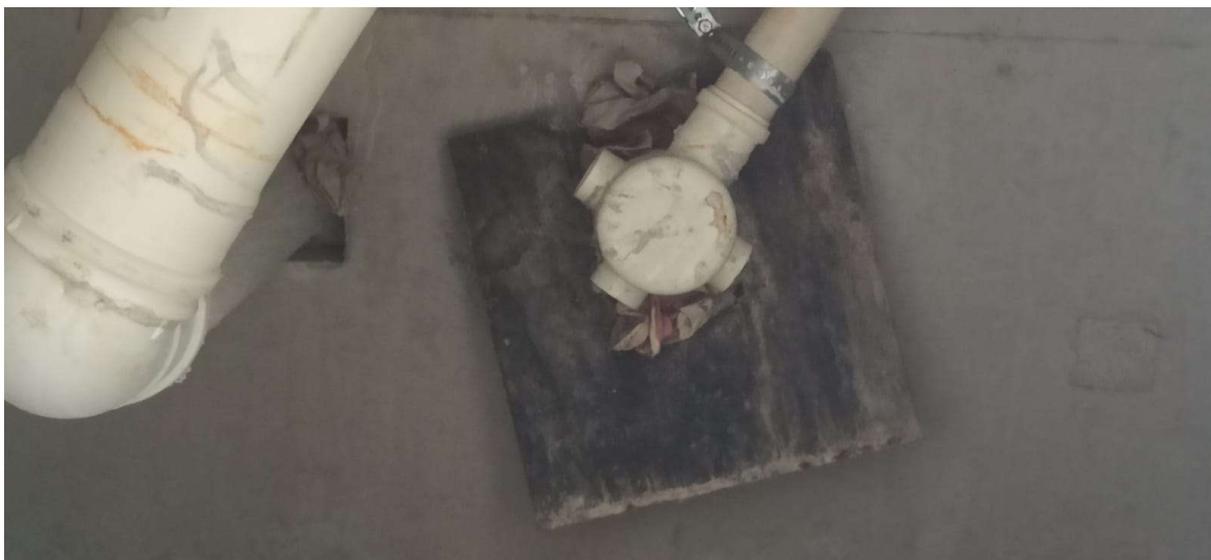
A Figura 33 apresenta uma vista inferior do referido local de infiltração. Nesta é possível observar que o gotejamento fez com que o forro de gesso aplicado no local fosse totalmente danificado e que, aparentemente, a instalação do ralo não foi realizada de forma adequada, pois o mesmo está fixado por um pedaço de forma de madeira.

Figura 33: Vista inferior do ralo com infiltração do prédio Norte, Bloco 3, nível 928.

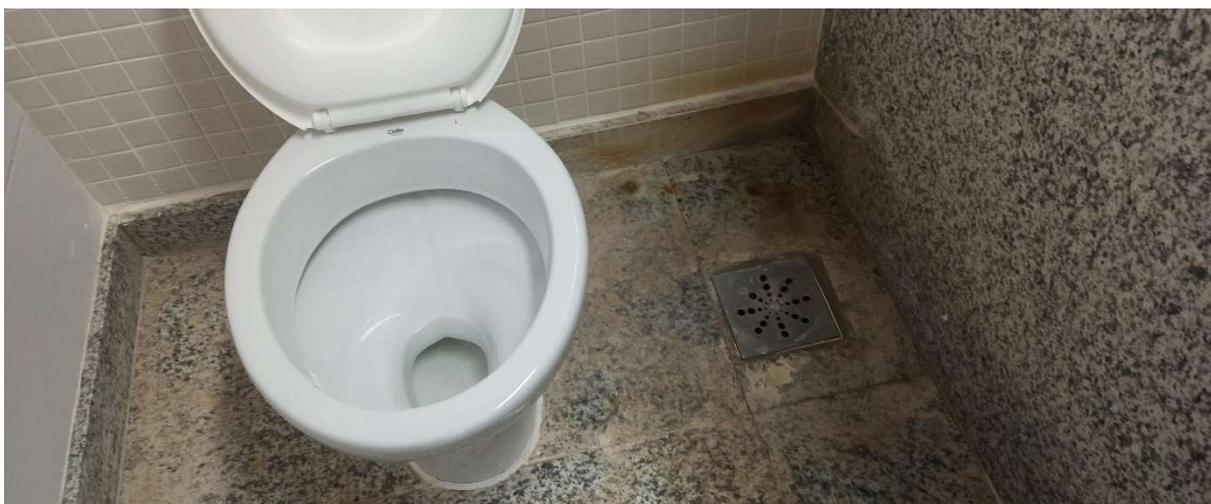
Na Figura 34 observa-se o ralo do nível inferior à referida infiltração e nela é possível observar que há acúmulo de água nas proximidades, tendo como origem um gotejamento do andar superior. Isto mostra que o vazamento ainda está ativo, visto que o restante do banheiro se encontrava seco no momento da vistoria.

Figura 34 - Umidade no banheiro inferior devido a infiltração no ralo do prédio Norte, Bloco 3, nível 928.

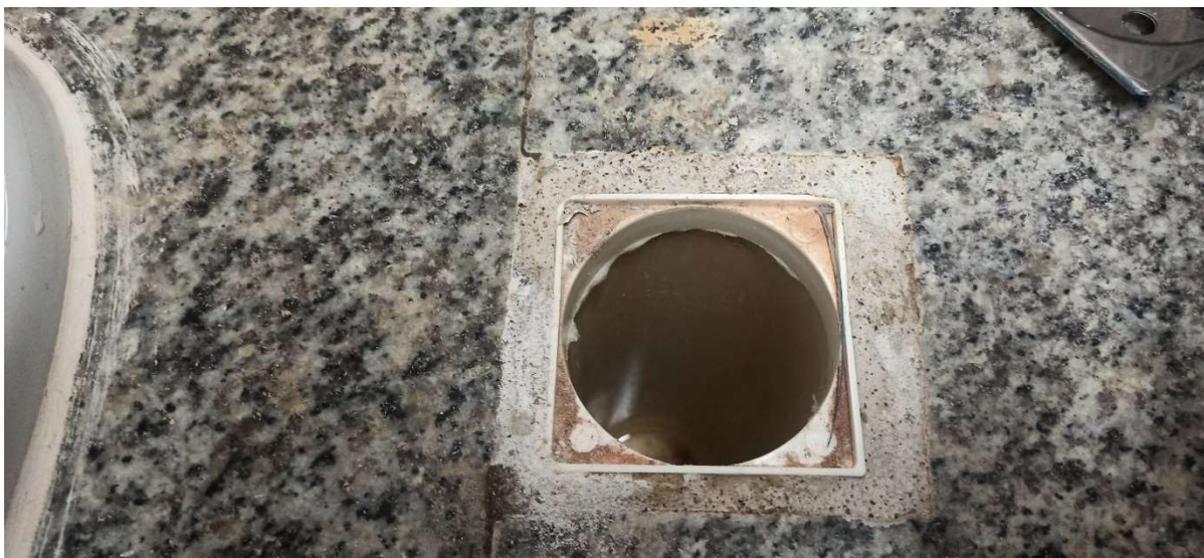
A Figura 35 mostra o interior do ralo que apresenta infiltração, onde é possível observar que a impermeabilização do mesmo não foi realizada de acordo com as normas vigentes. Para solucionar a infiltração, deve-se remover o ralo e o revestimento do local executar as etapas corretas de impermeabilização, com o produto impermeabilizante sendo aplicado a, pelo menos, 10 cm no ralo. Também, antes da reinstalação do mesmo, deve-se garantir uma boa fixação, afim de que esse não se desloque e torne aparecer o ponto de infiltração.

Figura 35 - Interior do ralo sem impermeabilização, nível 928.

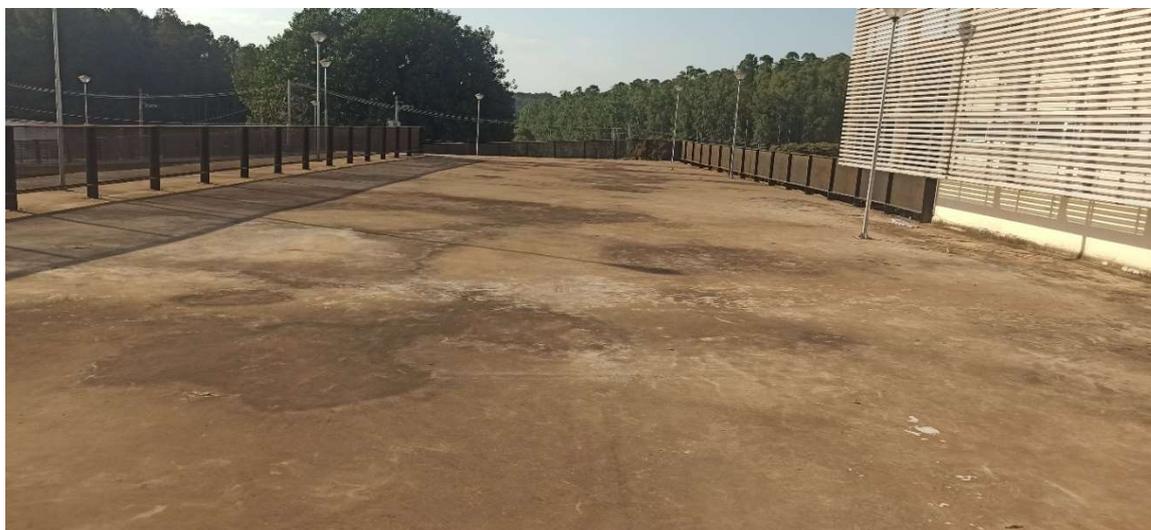
A Figura 37 mostra a laje 1, na qual fica nítido, pelas das manchas mais escuras em sua superfície, que na ocorrência de chuvas são formadas poças. Isto se deve à falta de planicidade da estrutura e por não apresentar caimento adequado para nenhuma das extremidades.

Figura 37 - Manchas que indicam o acúmulo de água na laje 1, nível 924.

Para que não ocorra o acúmulo de água em nenhum ponto da laje é necessário que seja realizado uma regularização sobre a mesma, visando garantir o caimento mínimo de 1% estabelecido pela NBR 9575 (2010), assim como sua impermeabilização, a qual evitaria a ocorrência de infiltrações.

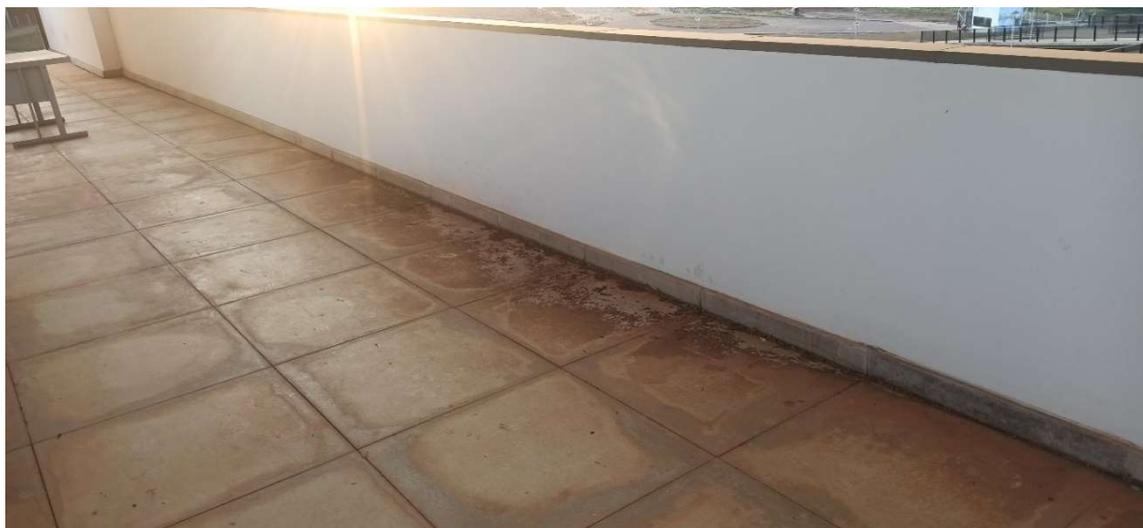
Figura 39 - Ponto de acúmulo de água localizado prédio norte entre os blocos 1 e 2, nível 932.

Para solucionar a patologia do ponto de acúmulo de água e da infiltração, deve-se remover o revestimento e realizar uma nova regularização a fim de se garantir o correto caimento da água para um local de drenagem. Deve-se, também, realizar a impermeabilização da superfície do piso, lembrando que deve-se impermeabilizar as paredes até uma altura de no mínimo 20 cm, antes de recolocar o revestimento.

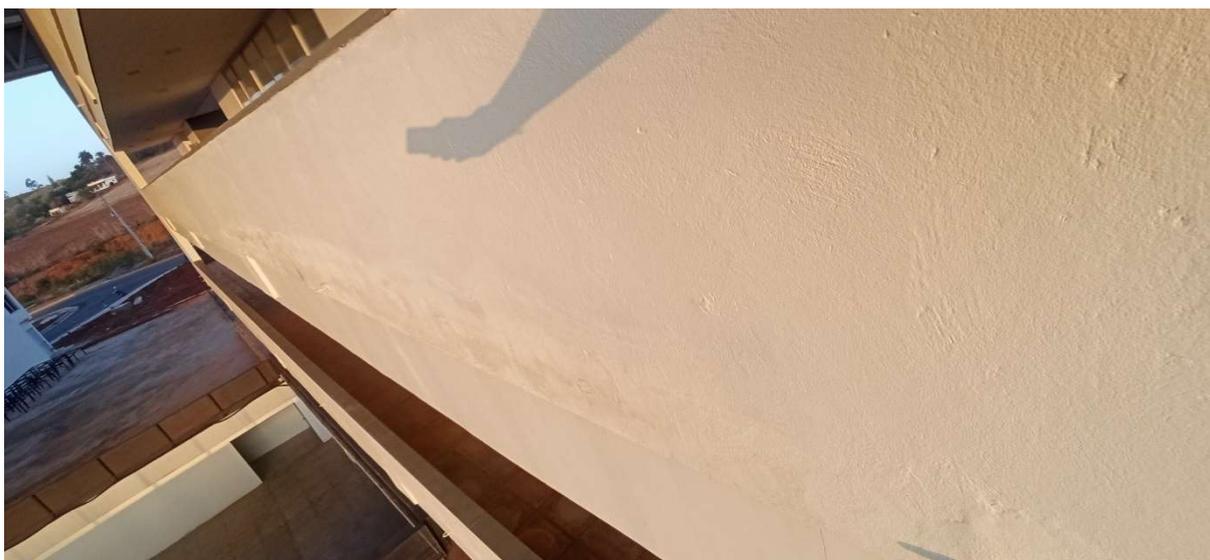
Na ausência de um local para o escoamento dessa água, esta fica retida até que ocorra sua evaporação e, assim, acaba infiltrando nas paredes, causando um dano na parte exterior do guarda corpo, conforme mostrado na Figura 40. Isto indica, também, que não foi realizada a impermeabilização correta no local.

Figura 40 - Parede danificada pelo acúmulo de água localizado prédio Norte, entre os Blocos 1 e 2, nível 932.
