**ESTUDO DO ESTADO DE CONSERVAÇÃO DAS
ESQUADRIAS E ALVENARIAS EXTERNAS DA IGREJA
NOSSA SENHORA DAS MERCÊS EM MARIANA / MG**

Trabalho de Conclusão de Curso de graduação
apresentado à Universidade Federal de Lavras,
como parte das exigências do Curso de Engenharia
Civil, para a obtenção do título de Bacharel.

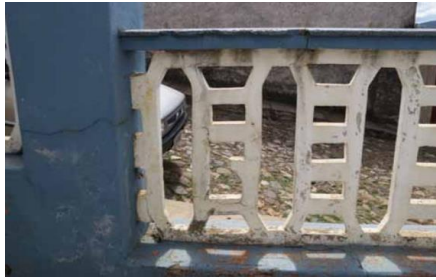
Figura 6 - Balaústre da entrada. Foto: Sandra Fosque - 07/2014

O balaústre da entrada, apresentado na figura 6, apresentava trincas horizontais no pilar, parte faltante em uma das peças, perdas pontuais da camada pictórica e manchas.

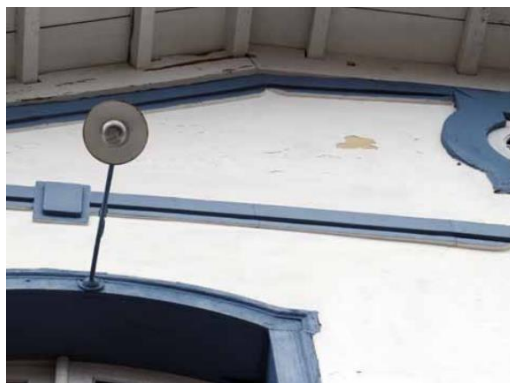
Figura 10 - Frontão. Foto: Tamara Pereira - 07/2014

Ambos os cunhais já haviam passado por intervenções anteriores, as quais introduziram materiais inadequados e vícios de construção, os quais sofriam com deterioração por umidade e por ataque de insetos xilófagos, representados na figura 7 pelo número 3 (figura 9 a seguir). Observava-se, no plano de parede desta fachada, uma trinca na horizontal, que tinha seu traçado da peça do cunhal até a verga esquerda da porta principal. As peças de madeira localizadas acima do plano de parede da fachada principal e abaixo dos cachorros, representadas na Figura 7 pelo número 1, apresentavam deslocamentos com formação de lacunas e ataque de insetos xilófagos, como mostrado na Figura 10 a seguir.

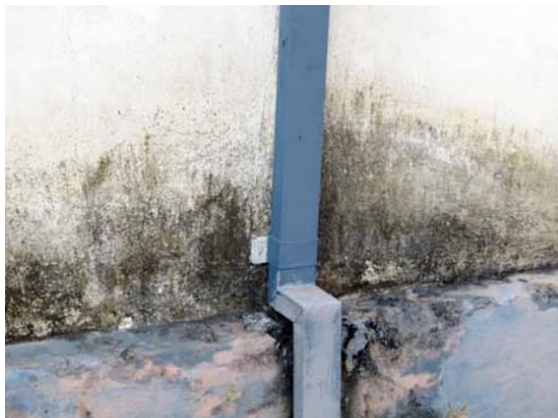
Figura 13 - Detalhe da parede da fachada lateral direita. Foto: Sandra Fosque - 07/2014

O número dois indica o local que apresentava mancha enegrecida, por respingos de água e constante exposição às intempéries, problema que se agrava próximo às calhas. Nesse mesmo ponto, o barrado apresentava manchas de umidade ascendente com eflorescência, além de intervenções inadequadas com utilização de materiais incompatíveis (enxertos com argamassa de cimento em parte do barrado), visíveis na figura 13 a seguir.

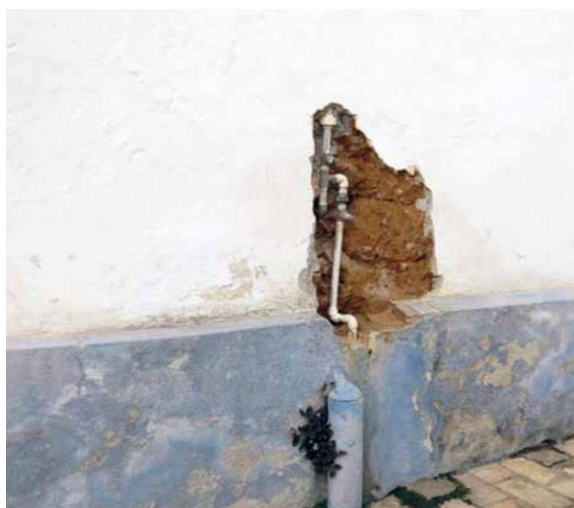
Figura 14 - Detalhe da parede da fachada lateral direita. Foto: Sandra Fosque - 07/2014

O número quatro indica o ponto que apresentava intervenções inadequadas onde o sistema hidráulico adaptado gerou problemas de infiltração de umidade danificando a parede de adobe. É possível ver na figura 14 a utilização de materiais incompatíveis, presença de umidade com eflorescência, crescimento de vegetação de pequeno porte e descolamento de parte da camada pictórica.

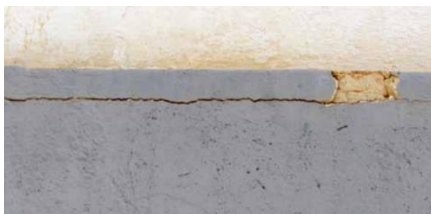
Figura 18 - Detalhe da parede do barrado da fachada lateral esquerda. Foto: Sandra Fosque - 07/2014

Número 3: Fissura horizontal com perdas pontuais do reboco, indicando acomodação de materiais e movimentos vibratórios causados por tráfego de veículos e obras na vizinhança da edificação. (figura 18)

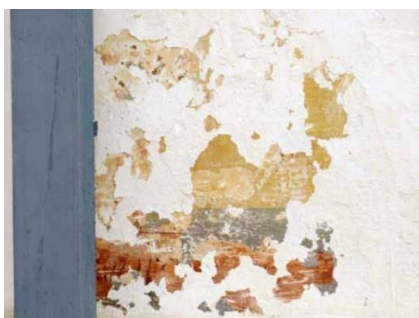
Figura 19 - Detalhe da parede da fachada lateral esquerda. Foto: Pedro Bui - 07/2014

Número 4: Perdas pontuais da camada pictórica (figura 19)

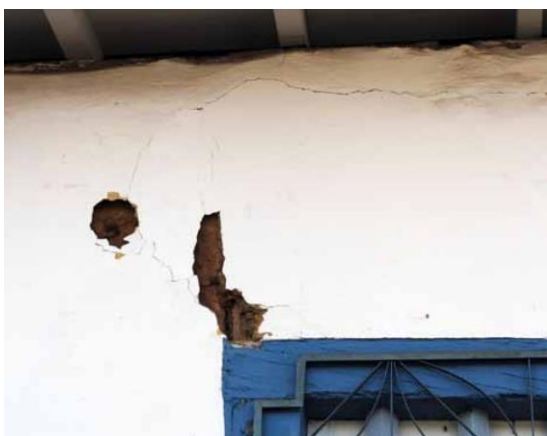
Figura 20 - Fachada lateral esquerda. Foto: Pedro Bui - 07/2014

Número 5: Descolamento do reboco com perdas de material, causadas provavelmente por intervenções inadequadas e umidade, fissuras nas extremidades das vergas subindo em direção ao frexal indicando a possibilidade de apodrecimento de peças de madeira. (figura 20)

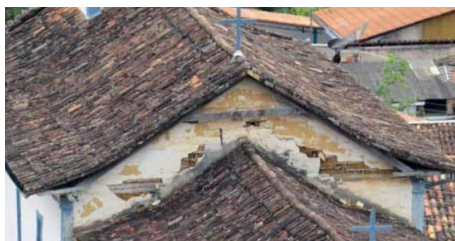
Figura 24 - Empena. Foto: Tamara Pereira - 08/2014

De acordo com Sandra e sua equipe, a empena posterior da Capela Mor apresentava diversas patologias, causadas pela exposição às intempéries do tempo, falta de manutenção e intervenções inadequadas. Os problemas detectados, representados pelo número 1, foram desprendimento do reboco com formação de lacunas, fissuras, apodrecimento das peças de madeira e descolamento da camada pictórica (figura 24).

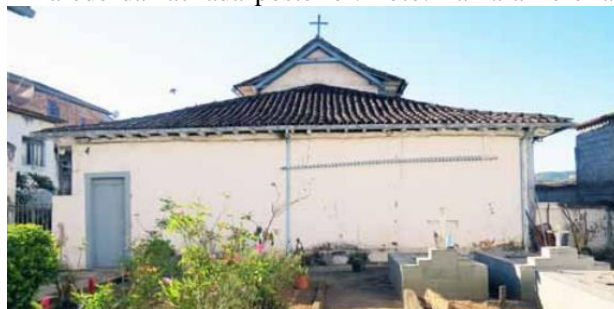
Figura 25 - Parede da fachada posterior. Foto: Tamara Pereira - 08/2014

A parede também apresentava perda e craquelamento da camada pictórica e fissuras verticais, indicadas pelo número 2 (figura 25).

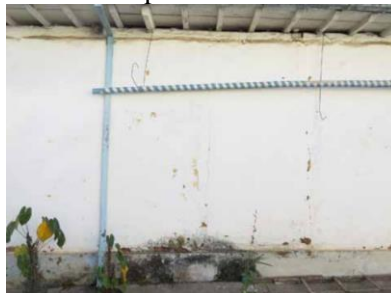
Figura 26 - Parede da fachada posterior. Foto: Tamara Pereira - 08/2014

Na parede dos fundos da sacristia, indicadas pelo número 3, foi verificada a presença de umidade, pátina biológica e vegetação de pequeno porte em vários locais próximos à sua base (figura 26).

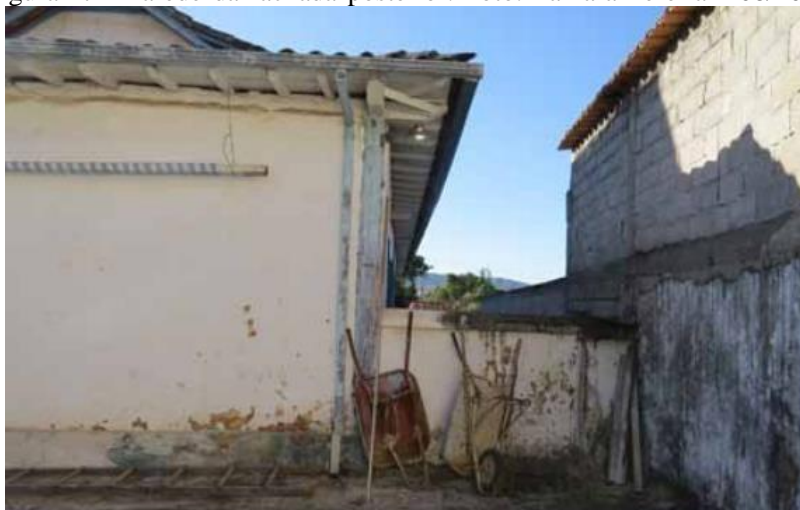
Figura 27 - Parede da fachada posterior. Foto: Tamara Pereira - 08/2014

O número quatro indica o cunhal direito que mostravam sinais de deterioração por umidade e por ataque de insetos xilófagos (figura 27).

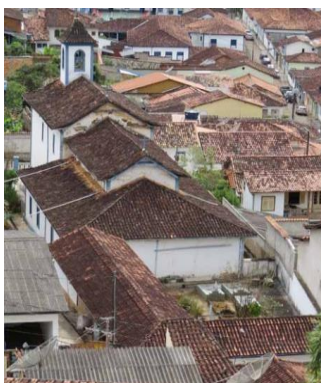
Figura 29 - Vista geral da cobertura. Foto: Tamara Pereira - 07/2014

O relatório da Sandra relata que o telhado, que foi construído em estrutura de madeira e coberto com telhas cerâmicas do tipo capa e canal, havia passado por intervenções recentes, sendo nestas realizadas reparos e substituição de peças. Apesar disso, ele apresentava fungos

e líquens sobre as telhas, além de algumas peças quebradas que causavam pingueiras e infiltrações de águas de chuva.

Além disso foi relatado que os frechais se mostravam deteriorados por ação de umidade e ataque de insetos xilófagos, vícios de construção, desestruturação de sambladuras (encaixes), intervenções inadequadas, oxidação dos tirantes de cabo de aço, infiltrações junto ao arco cruzeiro, deterioração da camada pictórica do guarda pó e dos cachorros.

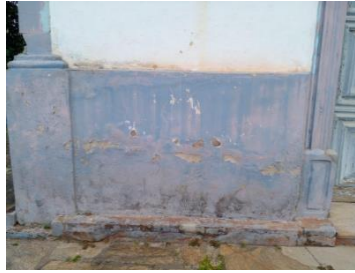
Figura 37 – Frontão

A sujidade e o desgaste da camada pictórica se espalharam por todo o frontão, sendo possível ver na figura 37, a seguir, manchas escurecidas e perda de reboco no barrado da estrutura. Além disso, no baldrame havia trincas, fissuras e eflorescências, sendo possível ver o crescimento de vegetação de pequeno porte.

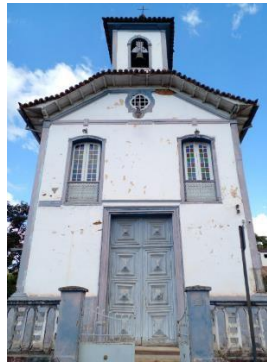
Figura 38 – Fachada principal

Também é possível ver na figura 38 que durante os anos houve desprendimento da camada de reboco à esquerda da porta principal e próximo as peças de madeira localizadas acima do plano de parede e abaixo dos cachorros. Esses danos afetaram os elementos decorativos da fachada feitos em estuque.

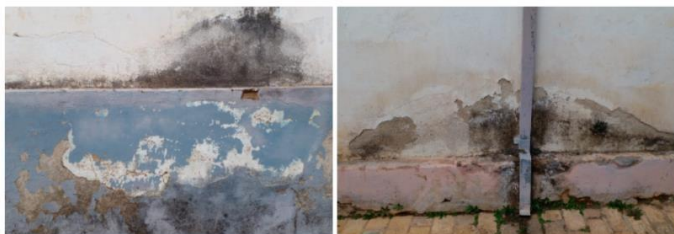
Figura 40 – Barrado da lateral direita

Por toda extensão do barrado foi possível ver sujidades, eflorescências, desprendimento do reboco, trincas, fissuras e manchas de umidade causadas por respingos de água e constante exposição às intempéries. Inclusive, através da análise tátil foi possível sentir umidade em alguns pontos. Essas ocorrências se intensificaram próximas as descidas das calhas, onde foi possível ver a presença de vegetação. A figura 40 a seguir mostra claramente a situação relatada.

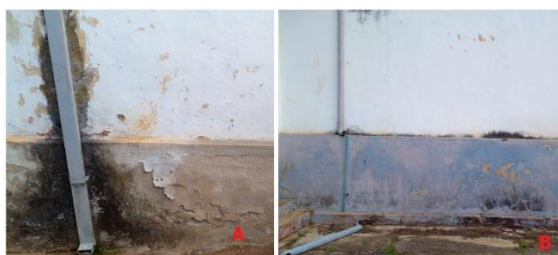
Figura 47 – Barrado da lateral esquerda

O barrado apresentava inúmeras trincas, fissuras, superfície quebradiça e pulverulenta e alguns desprendimentos pontuais do reboco, visíveis na figura 47-A. Na figura 47-B tem-se uma linha de marca d'água causada por um cano de descida de água da calha quebrado.

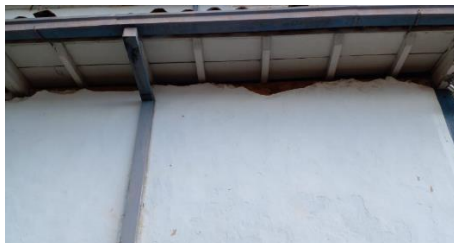
Figura 49 – Desprendimento do reboco

Por fim vemos na figura 49, na linha entre o frechal e a alvenaria de adobe, o desprendimento de pequenas lascas de reboco indicando infiltração vinda da cobertura.

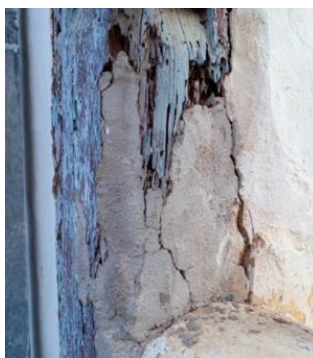
Figura 54 – Detalhe do cunhal direito

A dimensão das fissuras é tão grande que em algum momento o preencheram com cimento, como visto na figura 54. Somado a isso, o que agrava a situação do cunhal era a precariedade do sistema elétrico mostrado na figura 55. Fios expostos e mal encapados, formando um cenário propício para o início de um incêndio.

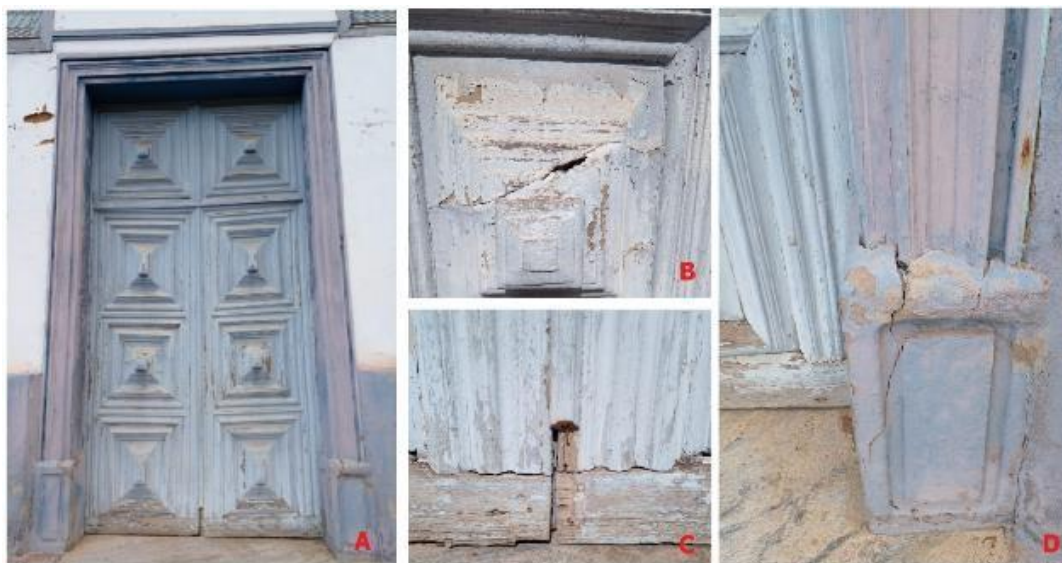
Figura 58 – Porta de acesso principal

A figura 58-A mostra a porta de acesso principal da igreja. As duas folhas apresentavam perda de camada pictórica e sujeidade. A figura 58-B mostra uma fissura identificada na segunda almofada da folha direita. A figura 58-C mostra a base da porta onde é visível a degradação pela ação da umidade, fissuras na junção das peças e um pedaço faltante da estrutura. A figura 58-D mostra a base direita do marco, onde é possível ver trincas, fissuras e sinal de intervenções inadequadas, além da mancha de ferrugem na estrutura de madeira.

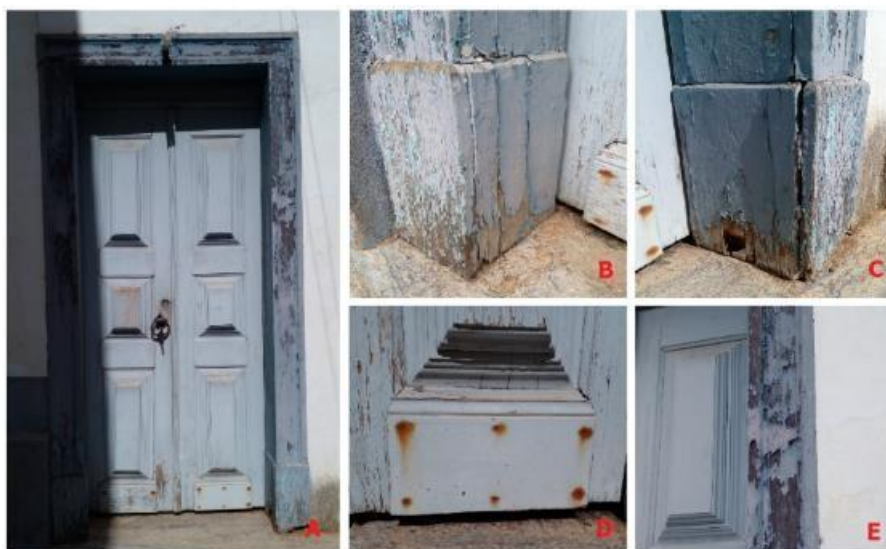
Figura 59 – Porta da lateral direita

Na lateral direita tem-se a porta do segundo acesso da igreja, mostrado na figura 59-A. As bases esquerda e direita do marco, representadas a seguir pela figura 59-B e 59-C respectivamente, são feitas de madeira e apresentam trincas e fissuras, sinais de ataque de insetos xilofagos e degradação pela ação da umidade. A figura 59-D mostra o ponto onde é possível ver manchas causadas pela ferrugem dos pregos. A pintura da porta se apresentou desbotada e por toda a extensão do marco foi possível ver a perda da camada pictórica, representada na figura 59-E.

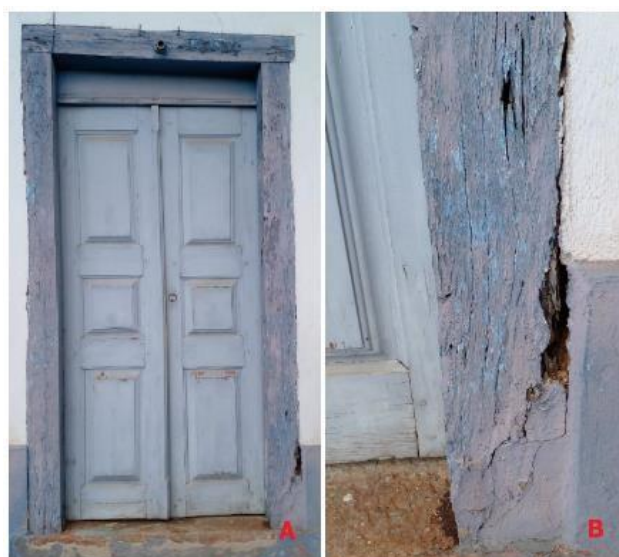
Figura 60 – Porta da lateral esquerda

O acesso ao interior da igreja pelo lado esquerdo se dá pela porta mostrada na figura 60 a seguir. Apesar da pintura desbotada e sujidade, mostrada pela figura 60-A, esse é o acesso que apresentava as melhores condições. A base direita do marco apresentava fissuras na sua estrutura de madeira e no seu contato com o piso. Também foi possível ver um pedaço faltante da intercessão da alvenaria com a madeira, causado pelo apodrecimento da peça (figura 60-B).

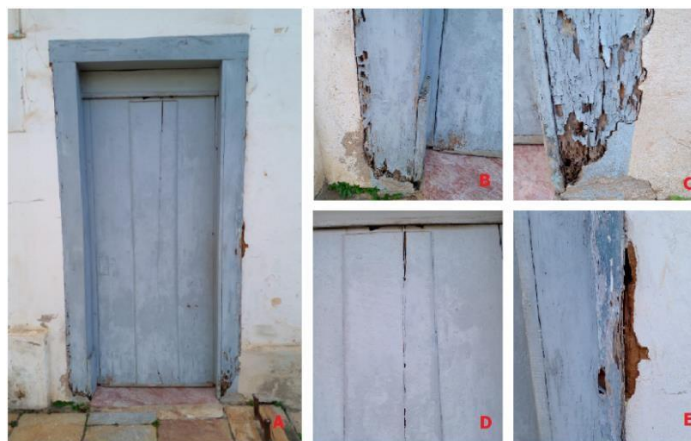
Figura 61 – Porta de acesso

O último acesso da igreja, representado na figura 61 abaixo, apresenta o mesmo problema dos demais acessos. Desbotamento da pintura e manchas de sujidade mostradas na figura 61-A. As bases dos marcos estão bastante danificadas pela umidade e ataque de insetos xilofagos mostradas pelas figuras 61-B e 61-C. A folha apresentava uma trinca enorme que sai

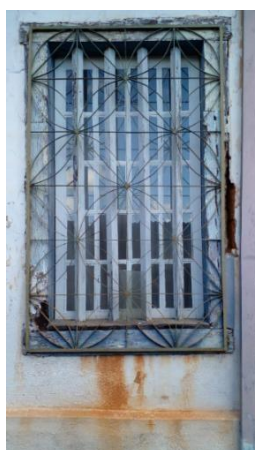
Figura 62 – Janela lateral esquerda

De forma geral, as janelas da igreja apresentavam as mesmas condições: pintura desbotada, perda da camada pictórica e apodrecimento por ataque de insetos xilófagos e umidade.
