**ANÁLISE DE MANIFESTAÇÕES PATOLÓGICAS EM  
PRÉDIOS DA UFLA E SUAS POSSÍVEIS CAUSAS**

Monografia apresentada à Universidade Federal de Lavras, como parte das exigências do Curso de Engenharia Civil, para obtenção do título de Bacharel.

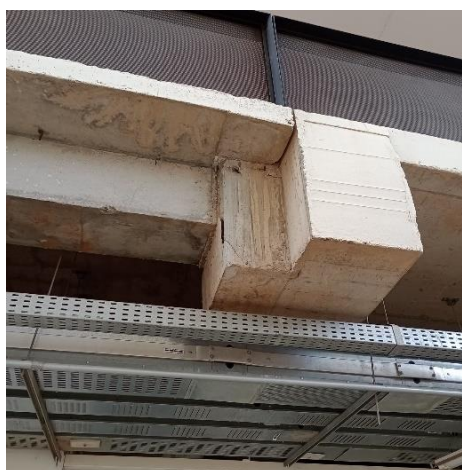
A primeira manifestação patológica analisada, pode se tratar inicialmente de um processo de carbonatação. Na Figura 22 apresenta-se o prédio Lavratec, no qual foi identificado uma viga que sofreu o deslocamento do cobrimento. A viga analisada está apresentada nas Figuras 23 e 24.

Figura 23 – Viga em processo de desagregação do cobrimento.

O processo de carbonatação inicia na presença de  $\text{CO}_2$ , e quando atinge camadas profundas, pode alcançar a camada passivadora do aço, dando origem ao processo de corrosão das armaduras. A corrosão das armaduras faz com que as barras aumentem de volume, mas a seção transversal útil da barra nessa área diminui. O ganho de volume das armaduras contribui com o surgimento de fissuras e com a perda de aderência entre aço e concreto. Assim, o elemento estrutural começa a sofrer a degradação e deslocamento.

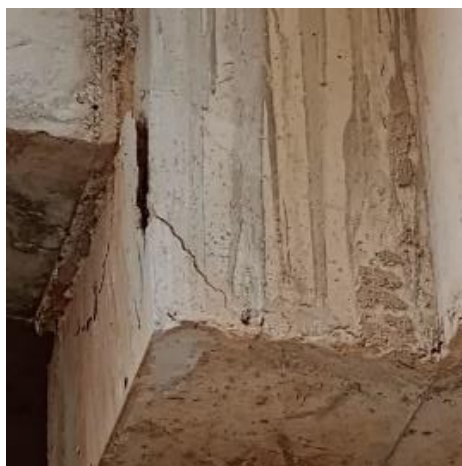
Figura 24 – Viga em processo de desagregação do concreto.

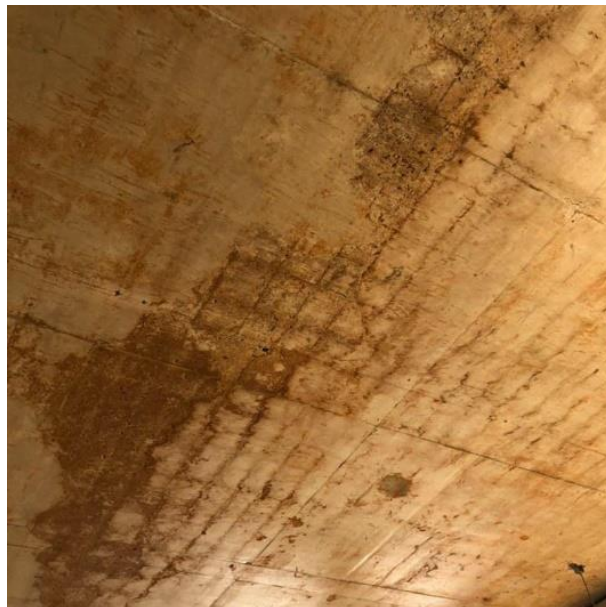
Ainda no prédio Lavrastec, apresentado na Figura 22, observou-se a ocorrência de corrosão nas armaduras de uma laje de piso. Este tipo de manifestação patológica em lajes, geralmente está associada à etapa de execução da obra. (ZUCHETTI, 2015). Na Figura 25 é observada a coloração alaranjada na superfície inferior da laje, em resultado do possível processo de corrosão das armaduras.

Figura 25 – Corrosão das armaduras em uma laje.

A deterioração das armaduras pode ser em decorrência de falhas na determinação da espessura de cobertura mínima, em acordo com a classe de agressividade do local, determinadas pela norma técnica NBR 6118/2014. O subdimensionamento do cobertura contribui com a exposição das barras de aço à atmosfera, e tem como consequência o início do processo de corrosão.

Uma forma de estimar o grau da corrosão das armaduras, seria a utilização do ensaio de pacometria, a fim de avaliar o posicionamento e a bitola das barras de aço. Em caso de seção

transversal reduzida, pode ser necessário o reforço das armaduras. Na Figura 26, observa-se o reparo por complementação de armaduras existentes que perderam a seção.

É comum admitir um limite máximo de 15% de perda seção transversal, para que não haja a necessidade de complementação das barras, no entanto, esta conduta costuma divergir de acordo com cada caso. Nesta forma de reparo, deve-se levar em consideração a distância longitudinal da manifestação patológica para decidir onde e como começar a fazer a emenda. São admitidas duas hipóteses para decidir a posição das emendas que são a partir do trecho que sofreu redução de até 15% da seção ou apenas no trecho são (SOUZA; RIPPER, 1998).

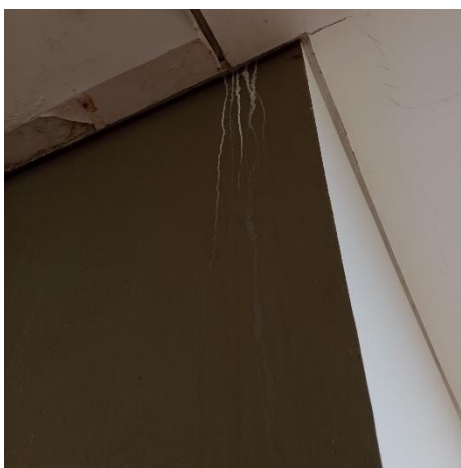
Outra manifestação patológica encontrada no prédio Lavrastec, da Figura 22, foi a presença de uma mancha com coloração branca em um elemento da edificação no pavimento térreo. A marca pode significar a ocorrência do processo de eflorescência. Na Figura 27, está apresentada a manifestação que a princípio demonstra ter ocorrido sobre a superfície de uma alvenaria.

Figura 27 – Presença de mancha esbranquiçada em um componente da edificação.

A eflorescência é um fenômeno que não oferece riscos à edificação, no entanto, a sua presença pode indicar o transporte de fluidos através dos interstícios das estruturas, o que pode acarretar em problemas maiores se não for investigado e tratado. Antes de iniciar o tratamento, deve-se verificar qual o material da alvenaria e a sua função, se é somente para fins de vedação ou estrutural. Nesse contexto, é possível conduzir testes de pacometria para verificar a presença de barras de aço na alvenaria, desempenhando assim o papel de alvenaria estrutural.

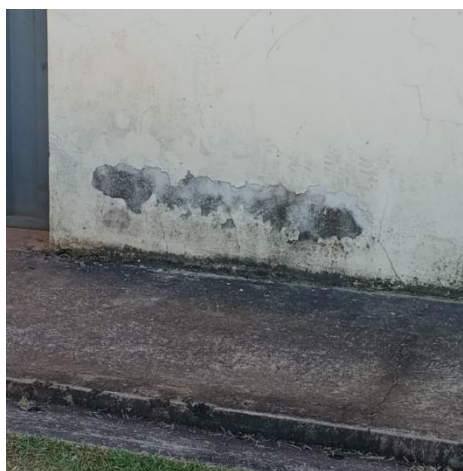
Foi identificada a infiltração ascendente na alvenaria do prédio do departamento de administração e economia, apresentado na Figura 28. A infiltração pode ter sido causada pelo

excesso de umidade advindo do solo. Na Figura 29 é possível perceber a presença de musgo tanto no piso como na base das paredes.

Figura 29 – Infiltração no piso e alvenaria do Departamento de Administração e Economia.

A presença de musgos na superfície se dá pelas características de porosidade e rugosidade aliados às condições ambientais como temperatura, presença de água e luz. (BORDUN, 2014). O comparecimento de musgos é um indicativo de umidade no local, sendo que a umidade é a origem da infiltração. O fenômeno de infiltração além de impactar a estética do prédio, pode ser responsável pela degradação do revestimento e até mesmo da alvenaria a longo prazo.

Para comprovar a suposição, podem ser realizados ensaios com câmeras termográficas, a fim de avaliar as alterações de temperatura entre os pontos da área analisada e estimar o foco da umidade que está causando a infiltração do local. Com a identificação, pode ser necessário

quebrar a superfície para impermeabilizar os elementos da fundação a fim de evitar o desenvolvimento da infiltração.

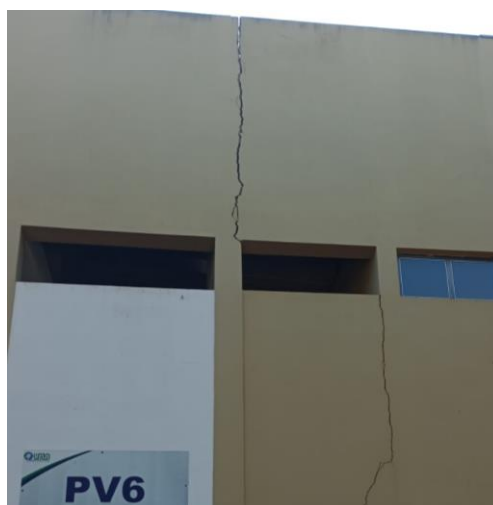
No pavilhão de aulas número 6, retratado na Figura 30, foram observadas aberturas na alvenaria, as quais exibem espessuras consideráveis e parecem se classificar a partir da categoria de fendas. As Figuras 31 e 32 mostram as fendas surgindo a partir dos vértices das aberturas das janelas.

Figura 31 – Fendas presentes na alvenaria do Pavilhão 6.

Uma hipótese que poderia explicar o surgimento de aberturas é a ocorrência de recalque diferencial. Sugere-se que o solo sob o edifício não seja completamente homogêneo, exibindo variações nas propriedades do material e na resistência. Consequentemente, pode-se presumir que a investigação do solo pode ter sido inadequada para identificar tais disparidades, ou até mesmo que tal investigação não tenha sido realizada.

Para avaliar as hipóteses em questão, pode ser crucial a realização de sondagens do solo nos locais onde as trincas surgem, com o propósito de verificar a potencial heterogeneidade do solo. Além disso, a análise do projeto é fundamental para verificar o tipo de fundação presente na área sob investigação. Caso as investigações confirmem a existência de recalques diferenciais, torna-se indispensável a realização de reforços nas fundações a fim de estabilizar os movimentos.

Assim, após o reforço das fundações, é essencial abordar também o tratamento das fendas. Para determinar o tratamento adequado, é necessário avaliar a espessura da abertura, para a qual utiliza-se um fissurômetro. Com base na espessura, é possível definir o tratamento adequado.

Uma maneira de concluir o fechamento da abertura é através do processo de grampeamento. Essa técnica envolve a perfuração da superfície do concreto, criando orifícios que serão posteriormente preenchidos com resinas epoxídicas ou cimentícias, seguido pela inserção dos grampos. É importante posicionar os grampos de maneira não alinhada, evitando a introdução de esforços em linha (SOUZA; RIPPER, 1998). Na Figura 33 é possível observar como funciona o reparo de uma abertura por costura.

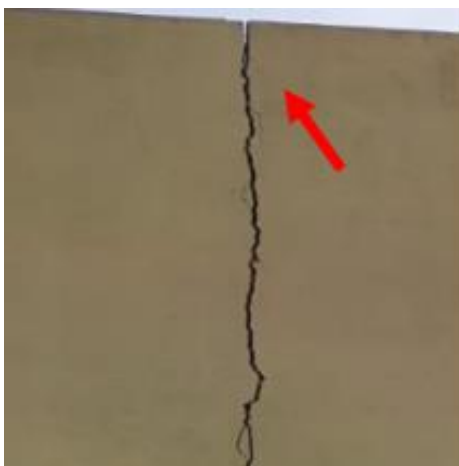
Figura 32 – Fendas presentes na alvenaria do Pavilhão 6.
