**LIXÃO DE BOM SUCESSO - MINAS GERAIS
CONDIÇÕES ATUAIS E PROPOSTA DE RECUPERAÇÃO
AMBIENTAL**

Trabalho de Conclusão de Curso apresentado à Universidade Federal de Lavras, como parte das exigências do Curso de Engenharia Ambiental e Sanitária, para a obtenção do título de Bacharel.

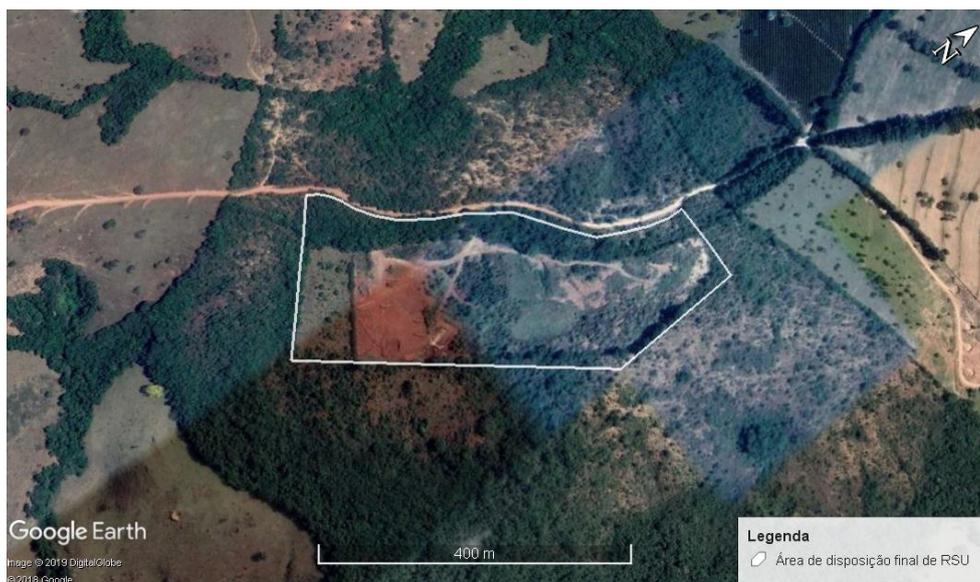
Figura 4 - Área de disposição final de RSU de Bom Sucesso.

A área onde é realizada a disposição final dos resíduos sólidos urbanos gerados no município de Bom Sucesso situa-se no Sítio Potreiro, zona rural, sentido nordeste da sede municipal. A conexão entre a área e a zona urbana é feita por uma estrada vicinal denominada de Estrada do Gusmão, ilustrada na Figura 3, sendo distância entre a entrada do lixão e as primeiras residências da sede de Bom Sucesso é de 3,12 km. A área de disposição final de resíduos possui 9 hectares e a Figura 4 representa os limites da mesma.

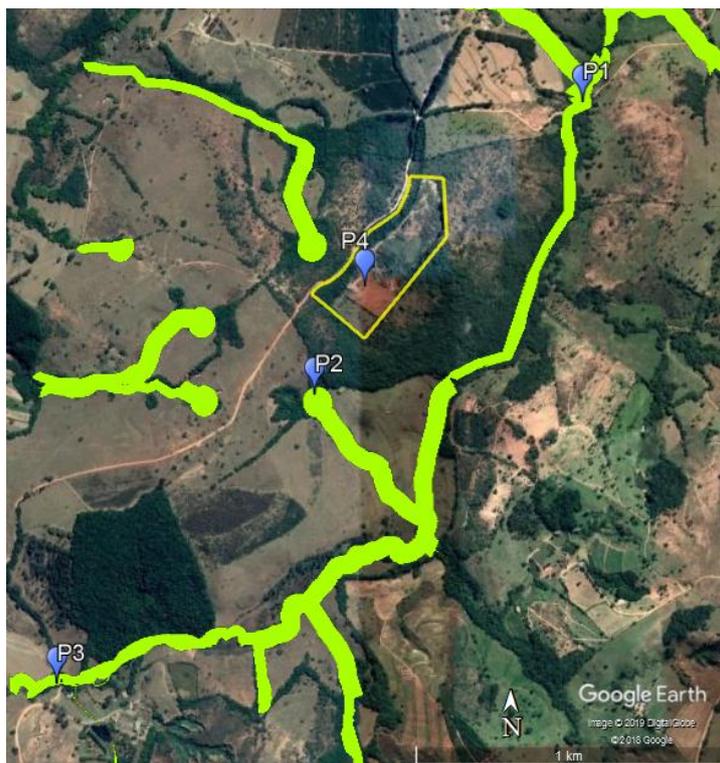
Figura 5 - Pontos de coleta de amostras de água.

Foram selecionados 4 pontos de coletas (P1, P2, P3 e P4) de amostras de água, conforme apresenta a Figura 5. A seleção dos pontos foi definida com base em informações disponibilizadas na plataforma do Sistema Nacional de Cadastro Rural (SISCAR), que demonstrou de forma clara a localização de áreas de proteção permanente (consequentemente a localização dos recursos hídricos da região), complementado com visitas de campo. O Quadro 3 fornece informações complementares sobre os pontos escolhidos para amostragem de água, enquanto a Figura 5 ilustra os pontos de coleta das amostras de água.

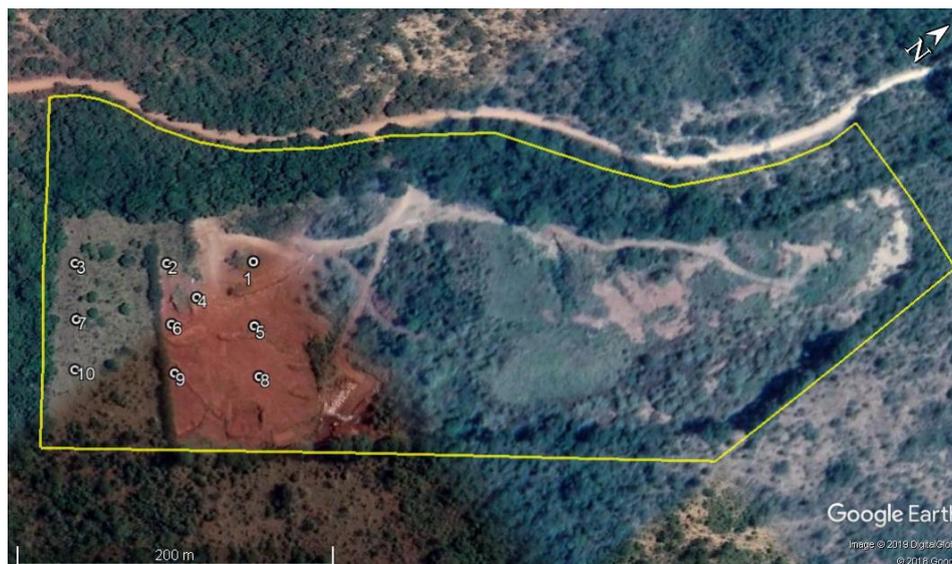
Figura 6 - Pontos de coleta de solo

Para análise do solo, optou-se por uma amostragem composta, formada pela mistura de 10 amostras simples, conforme o esquema representado na figura 6. As coletas foram realizadas em camadas de 10 a 20 cm de profundidade.

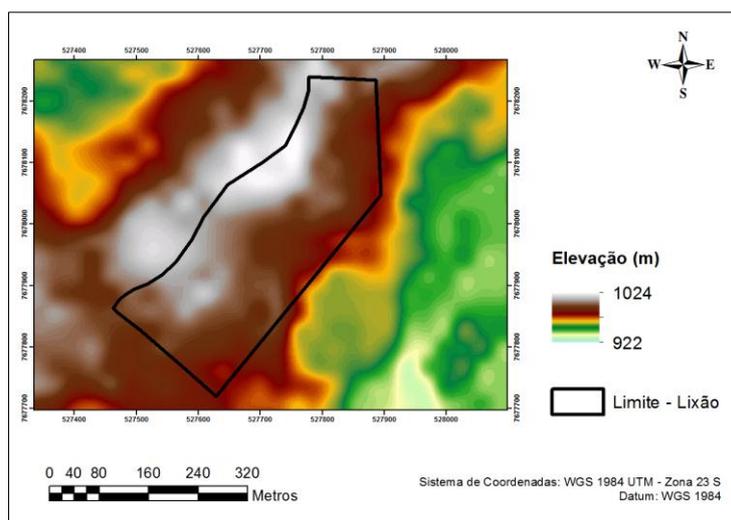
Figura 7 - Modelo digital de elevação.

A área está situada a montante da sede municipal, o ponto central encontra-se na altitude de 1.000 metros sobre o nível do mar, com coordenadas de 20°59’51’’ de latitude Sul e 44°43’59’’ de longitude Oeste. As elevações encontradas na região podem ser visualizadas na figura 7.

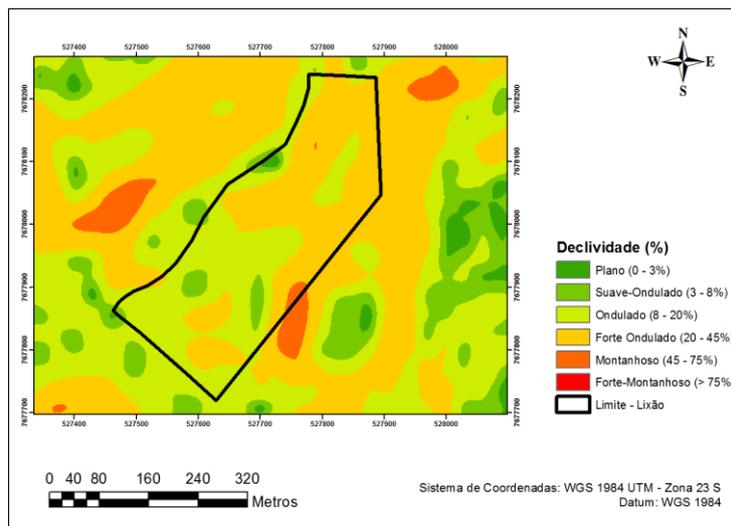
Figura 8 - Declividade.

Em sua maior porção, a declividade do relevo apresenta-se como ondulado a fortemente ondulado, variado de 8 a 45%, com uma pequena porção, ao fundo do terreno, classificada como montanhosa, cuja declividade varia em torno de 45 a 75%. A declividade média apresentada pela área foi de 22%, respeitando a Deliberação Normativa COPAM nº 118/2008, que estabelece que áreas de disposição de lixo do estado devam possuir declividade média inferior a 30%. A Figura 8 demonstra as zonas de declividade encontradas, enquanto a Figura 9 possibilita uma visualização do relevo, por meio de um mapa de sombreamento gerado através do modelo numérico do terreno.

Segundo Freire (2009), um lixão instalado em área com declividade baixa representa uma situação favorável ao manejo de resíduos, enquanto aquele que se encontra em declividades acentuadas, aumenta o poder erosivo da água proveniente das chuvas, favorece o escoamento superficial do chorume e dificulta a conformação da massa de resíduos e o acesso às áreas em períodos chuvosos. O autor concluiu que 42% dos municípios mineiros atendidos por lixões, têm seu resíduo disposto em área com declividade inferior a 30%, como é o caso de Bom Sucesso, enquanto os outros 58% dos municípios depositam em áreas com declividades superiores a 30%.

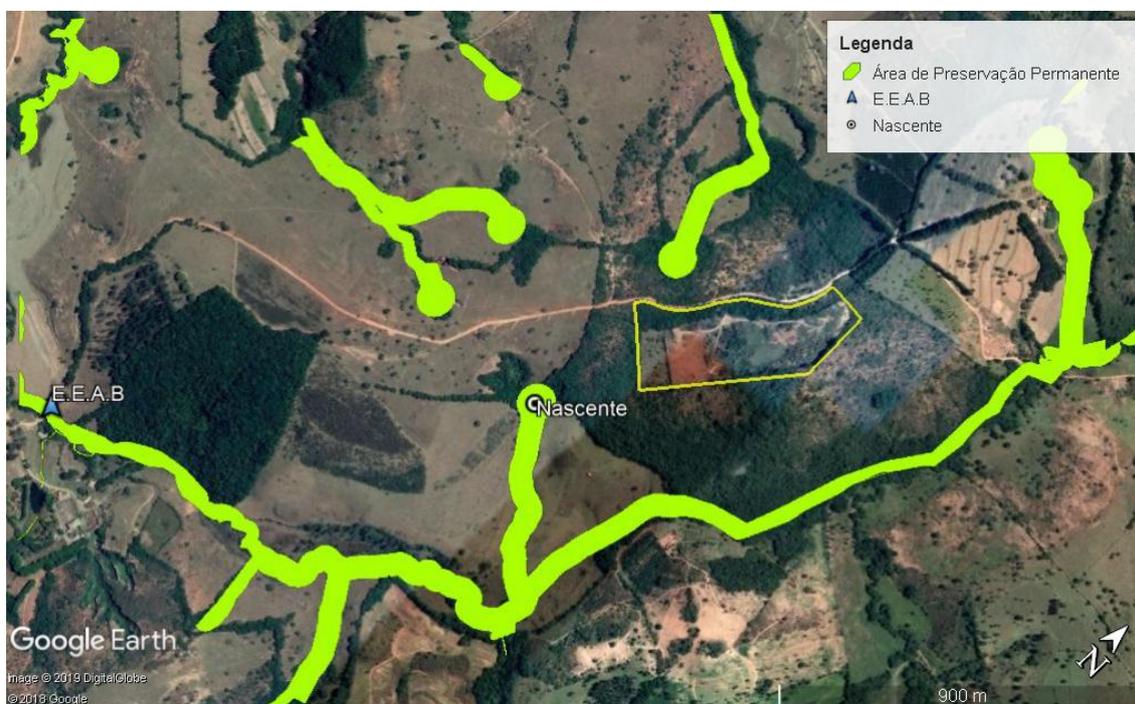
Figura 10 - Distâncias entre o lixão e elementos vizinhos.

Conforme já especificado, o lixão está localizado a 3,12 km do núcleo populacional mais próximo, que é a sede de Bom Sucesso. A Figura 10 ilustra o distanciamento da área do lixão a outros elementos como áreas de preservação permanente, cursos d'água, nascentes e a estação elevatória de água bruta do município (EEAB).

Apesar de estar localizada dentro da bacia de contribuição da EEAB do município, a área do lixão encontra-se a aproximadamente 2 km de distância da mesma. Pinheiro, Lobón e Scalize (2017) realizaram um estudo no estado de Goiás e diagnosticaram que 43 pontos de captação de água para abastecimento público também apresentavam áreas de disposição de resíduos sólidos em suas zonas de recarga. As distâncias entre os depósitos de resíduos e o ponto de captação encontrado pelos autores

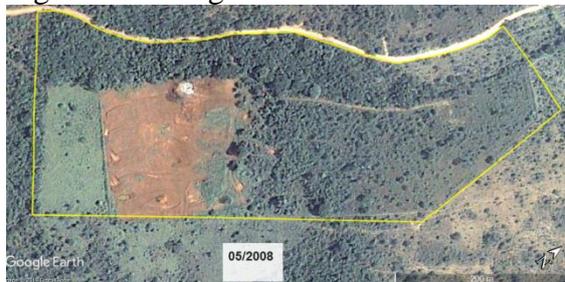
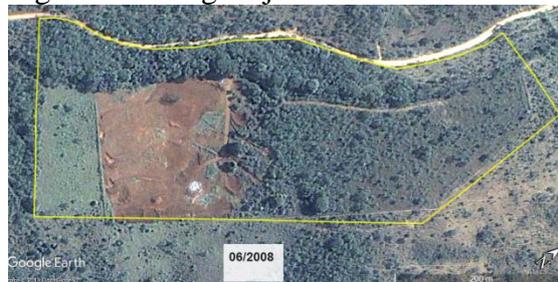
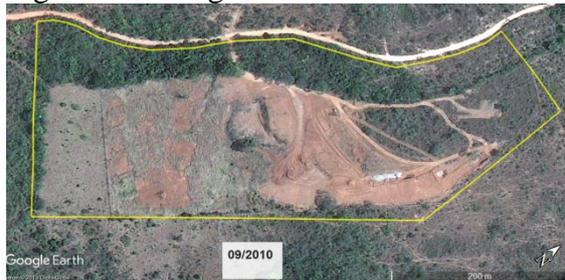
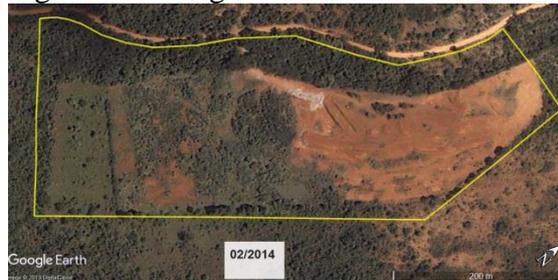
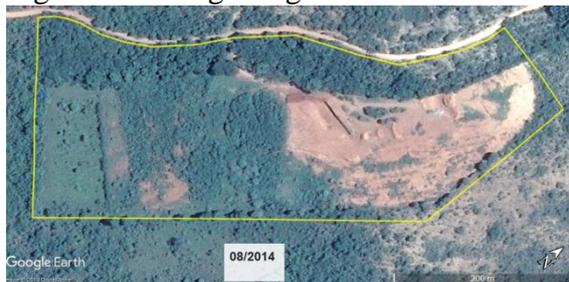
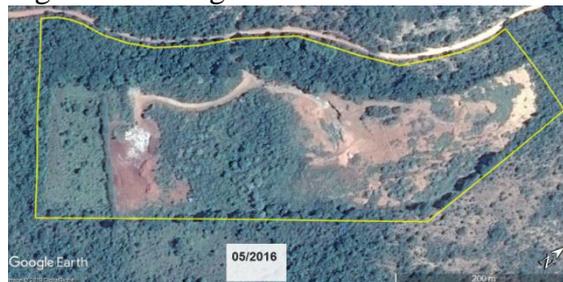
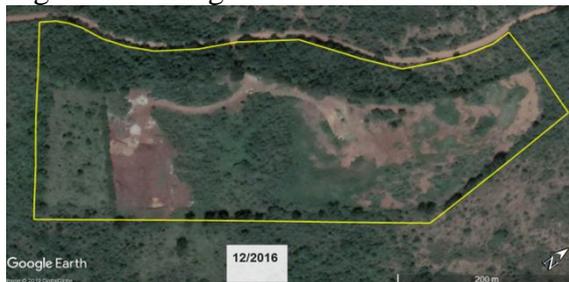
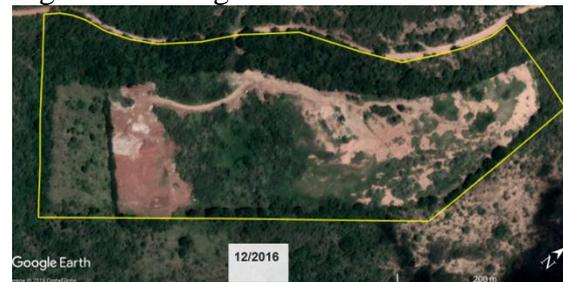
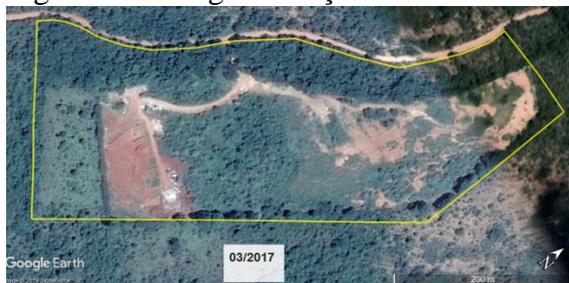
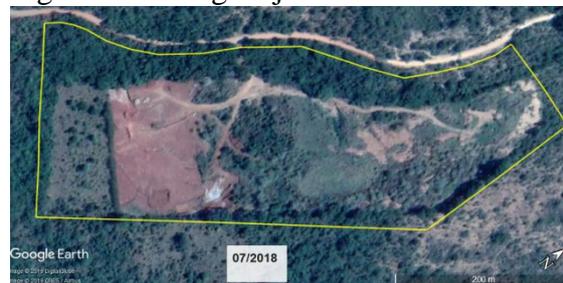
As imagens demonstram que a área foi ocupada pela atividade de disposição de resíduos sólidos urbanos de forma desordenada, ou seja, sem planejamento, não levando em consideração técnicas que viabilizariam o aumento da vida útil do empreendimento.

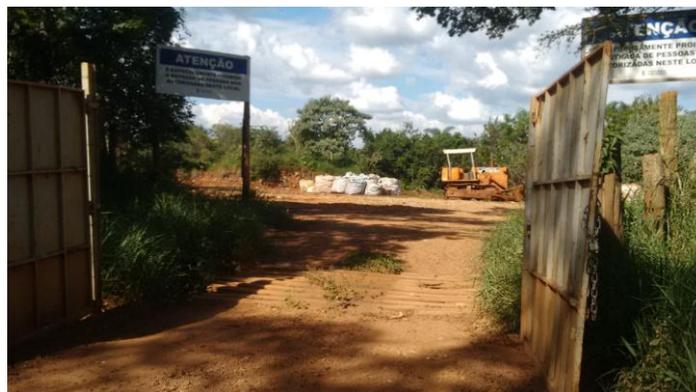
Figura 21 - Portão de entrada do lixão de Bom Sucesso.

efeito de propagação de odor, causado pelos ventos. O empreendimento possui somente uma entrada, conforme a Figura 21, que conta com a sinalização de placas, indicando a finalidade da área e que o acesso é restrito a pessoas autorizadas. Apesar de possuir um portão, durante todas as visitas de campo, o mesmo encontrava-se aberto.

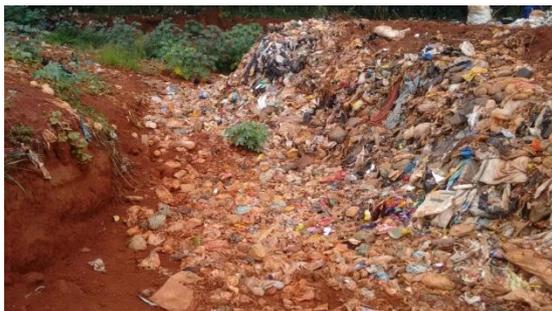
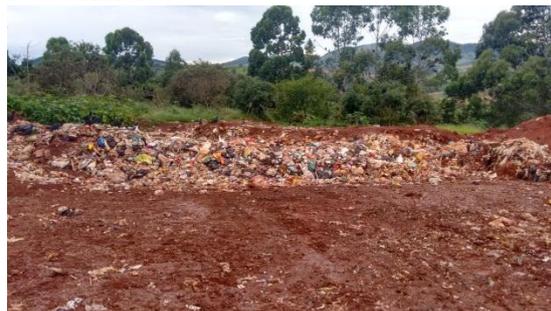
Figura 22 - Massa de resíduo sem recobrimento.

Muitas zonas antigas, onde a deposição já foi finalizada, também apresentavam grande quantidade de resíduos expostos. Demonstrando claramente que o recobrimento sempre foi realizado de forma incorreta ou não era realizado.

O recobrimento inadequado da massa de resíduos favorece a aparição de vetores, principalmente urubus, que se apresentam em grande quantidade na área. Durante a visita, foi possível observar que os urubus esparramam os resíduos expostos e também carregam os RSU para fora dos limites do empreendimento.

O recobrimento deverá ser efetuado com 50 cm de solo com textura argilosa, que deverá passar por processo de compactação para minimizar a permeabilidade e diminuir a susceptibilidade a trincamentos. Posteriormente deverá ser aplicado uma camada de terra vegetal ou compostos orgânicos para possibilitar o plantio de espécies nativas de raiz curta. (FEAM, 2010).

Paralelo ao encapsulamento dos resíduos será necessário a construção de drenos verticais de remoção de gás e a construção de canaletas de drenagem pluvial para desviar a água proveniente das chuvas e minimizar o volume que infiltra sobre a massa de resíduos. Essas estruturas de controle ambiental deverão passar por manutenções constantes, visto que os impactos relacionados à atividade se estendem por mais de 10 anos após o encerramento da mesma. Outro importante aspecto é a construção e execução de um plano de monitoramento da qualidade do solo, água superficial e subterrânea (FEAM, 2010).

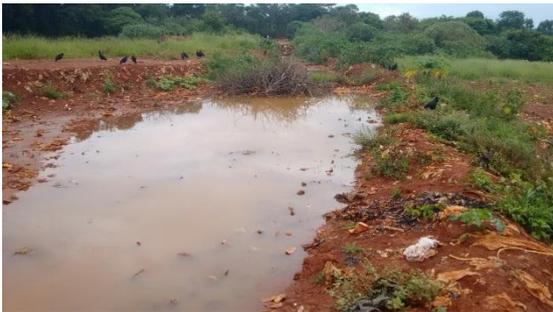
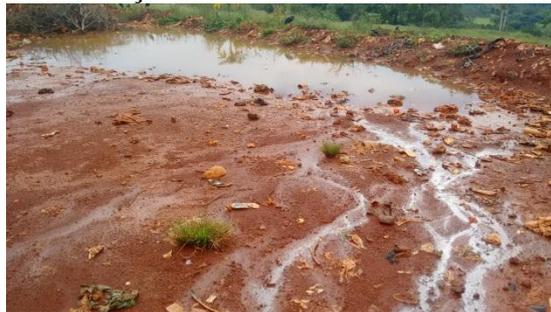
Figura 24 - Dique de contenção de água de chuva.

Freire (2009) afirma que forçar a passagem da água de chuva na massa de resíduos pode solubilizar substâncias presentes nos RSU, principalmente as de composição orgânica, dando origem ao lixiviado, que se mostra presente na figura 25.

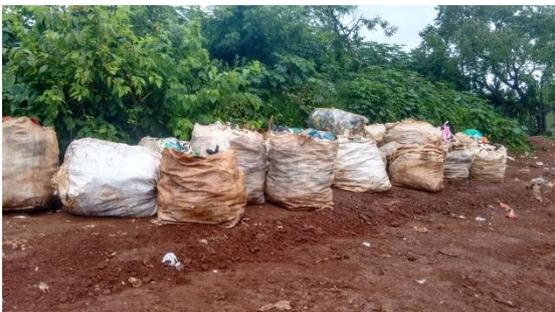
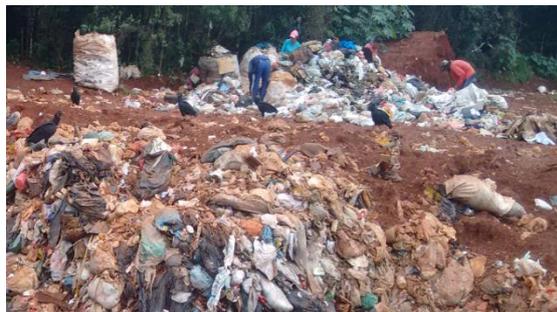
Figura 27 - Resíduo segregado pelos catadores.

O processo de catação ocorre sem nenhum equipamento de proteção individual ou coletiva, conforme representa a Figura 28. Os resíduos que chegam por meio dos caminhões de coleta, são depositados na área do lixão, e os catadores avançam sobre as pilhas de resíduos depositadas fazendo a separação dos recicláveis. Somente após este processo de catação, o operador do lixão utiliza o trator de esteiras para conduzir o resíduo para a zona onde será disposto e realiza a compactação e recobrimento com solo, retirado nas próprias dependências do lixão.
