**ESTUDO SOBRE A ESTABILIDADE DA ESTRUTURA DE
CONTENÇÃO NO MUNICÍPIO DE COQUEIRAL/MG:
REFORÇO ESTRUTURAL E RECUPERAÇÃO DO SISTEMA DE
DRENAGEM**

Trabalho de Conclusão de curso apresentado à
Universidade Federal de Lavras, como parte
das exigências do Curso de Engenharia Civil,
para a obtenção do título de Bacharel.

**STABILITY STUDY OF SOIL CONTAINMENT SYSTEM IN COQUEIRAL/MG:
STRUCTURAL ENHANCEMENT AND RECOVERY OF THE DRAINAGE
SYSTEM**

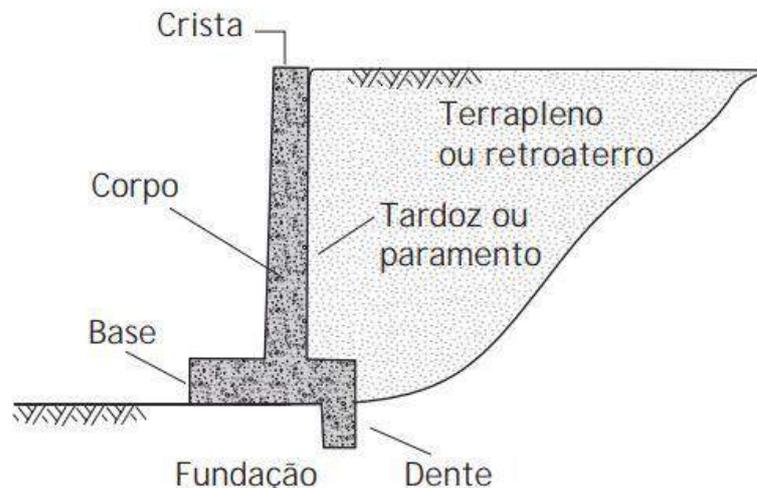
Figura 2.2 – Terminologias de um muro de arrimo.

O muro de arrimo é encontrado principalmente em áreas urbanas, estradas, pontes e em estabilidade de encosta. A Figura 2.2 ilustra um muro de arrimo e as partes que o compõe.

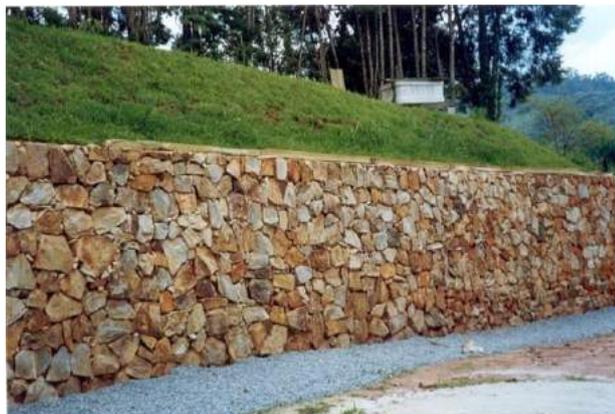
No caso de muro de blocos de rocha arrumados manualmente, a resistência do muro resulta unicamente do encaixe dos blocos de rocha. Este muro apresenta como vantagens a simplicidade de construção e a dispensa de dispositivos de drenagem, pois o material do muro é drenante. Outra vantagem é o custo reduzido, especialmente quando os blocos de rocha são disponíveis no local. No entanto, a estabilidade interna do muro requer que os fragmentos tenham dimensões aproximadamente regulares, o que reduz o atrito entre eles. (GERSCOVICH, 2010, p. 03).

Figura 2.3 – Muro de alvenaria de blocos de rocha sem argamassa.

Segundo Saramago et al (2016), os muros de alvenaria de blocos de rocha são os mais antigos e numerosos. Podem ser construídos com fragmento de rochas colocadas manualmente que se prendem uns aos outros apenas com encaixe ou utilizando argamassas para unir os fragmentos protegendo a edificação de possíveis deformações (FIGURA 2.3).

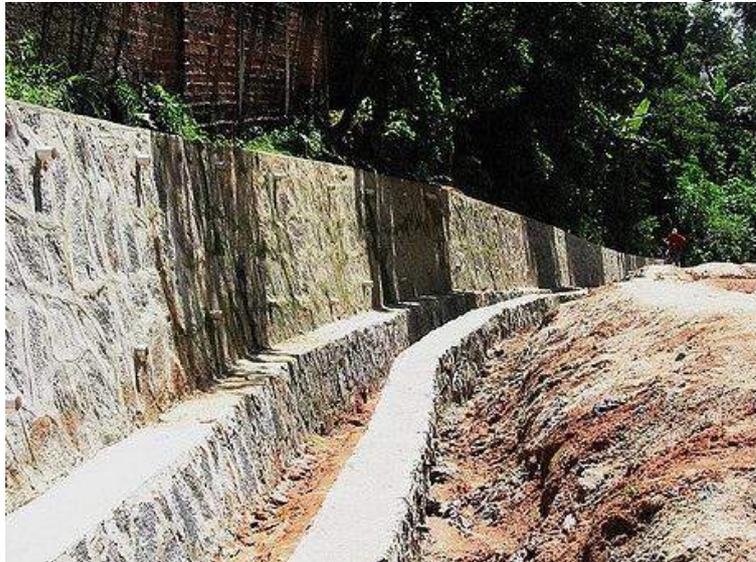
Na figura 2.4, observa-se um muro de alvenaria de blocos de rocha utilizando argamassa com a presença de um sistema de drenagem.

Figura 2.4 – Muro de alvenaria de blocos de rocha com argamassa.

O muro que utiliza a argamassa para unir os blocos de rocha tem a vantagem de possuir uma maior rigidez, além de poder utilizar blocos de dimensões variadas. Porém, como a argamassa preenche os vazios entre os fragmentos de rocha é fundamental a empregar dispositivos de drenagem.

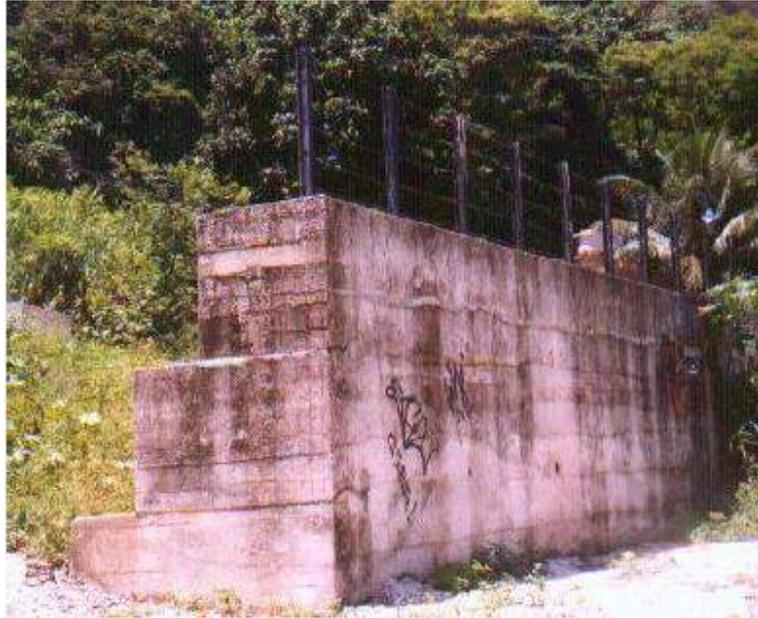
Figura 2.5 – Muro de concreto ciclópico.

Como pode ser observado na Figura 2.5, o muro é impermeável, logo é imprescindível a execução de um sistema adequado de drenagem.

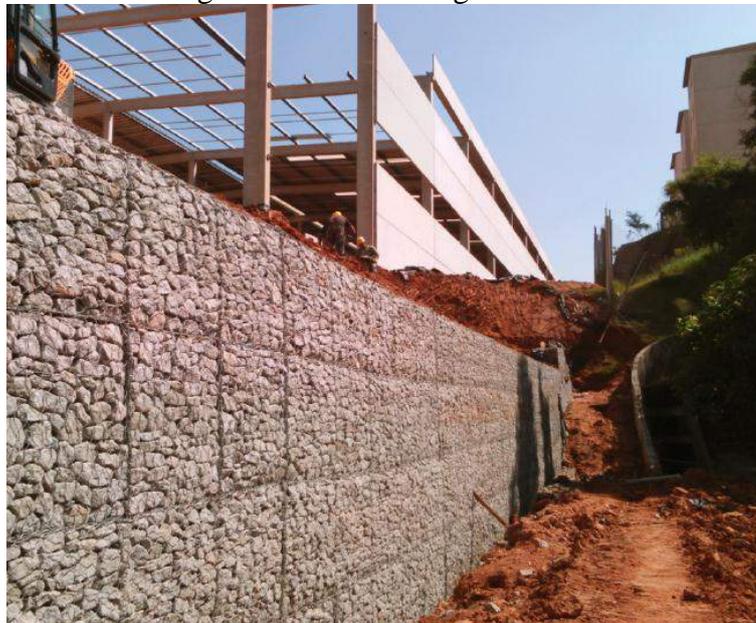
Saramago et al (2016), afirmam que muros de gabiões são muros constituídos por gaiolas metálicas formadas por fios de aço galvanizado preenchido por fragmentos de rochas organizadas manualmente ou com equipamentos mecânicos comuns, cujo diâmetro dos fragmentos deve estar entre uma vez e meia a duas vezes e meia a máxima abertura da malha. (FIGURA 2.7).

Figura 2.7 – Muro de gabião.

Segundo Maccaferri (1990, apud Gerscovich, 2010, p. 05), o arame dos gabiões é protegido por uma galvanização dupla e, em alguns casos, por revestimento com uma camada de PVC. Esta proteção é eficiente contra a ação das intempéries e de águas e solos agressivos.

O muro de gabião tem a vantagem de possuir uma estrutura flexível o que permite que ele sofra recalques diferenciais sem que o talude perca estabilidade (GERSCOVICH, 2010). Além disso, é uma estrutura permeável, os espaços vazios entre as pedras permite que a água presente no talude escoe pelo muro.

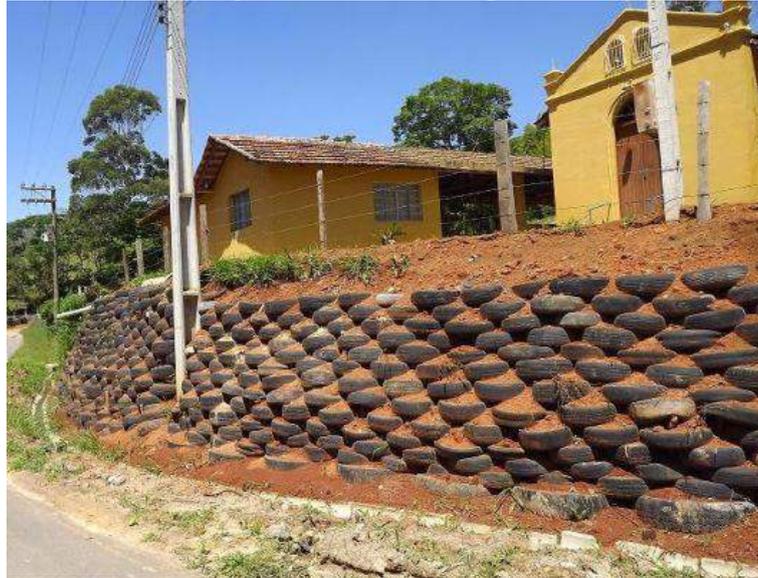
O muro de pneu (Figura 2.8) é construído a partir da colocação de pneus em camadas horizontais, preenchidos de solo compactado e amarrados entre si com corda ou arame. Esta construção viabiliza uma relação entre custo de execução e meio ambiente, além de apresentar uma elevada resistência mecânica.

Figura 2.8 – Muro de pneus.

Segundo Gerscovich (2010), este tipo de muro está limitado a 5 m de altura e necessita de uma base com largura da ordem de 40 a 60% da altura do muro. Não é recomendado a construção de muros de solo-pneus para contenção de terrenos que sirvam de suporte a obras civis pouco deformáveis, tais como estruturas de fundações ou ferrovias, pois ele é uma estrutura flexível e, portanto, as deformações horizontais e verticais podem ser superiores às usuais em muros de peso de alvenaria ou concreto.

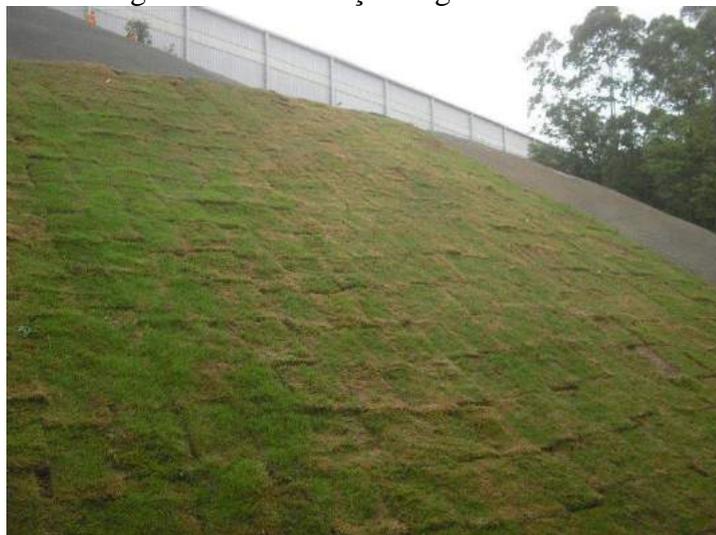
Os sistemas de proteção do talude podem ser por meio de proteção vegetal (FIGURA 2.13) ou impermeabilização (FIGURA 2.14). Esse sistema, tanto proteção vegetal como impermeabilização, tem a função de reduzir a infiltração e erosão provindas da precipitação da chuva sobre o talude.

Figura 2.13 – Proteção vegetal de talude.

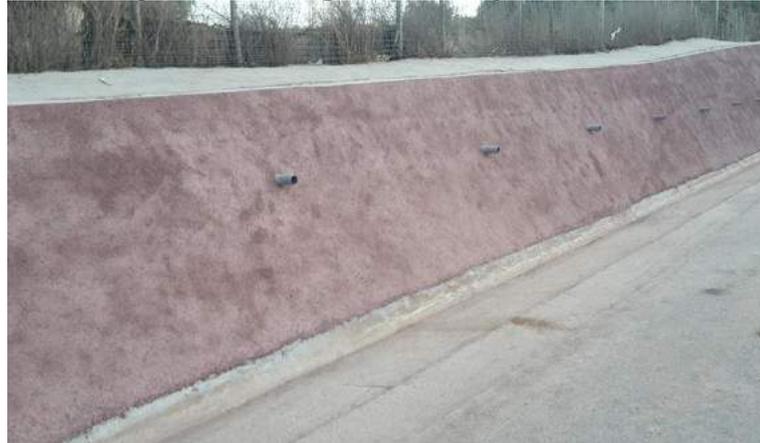
Figura 2.14 – Impermeabilização de talude.

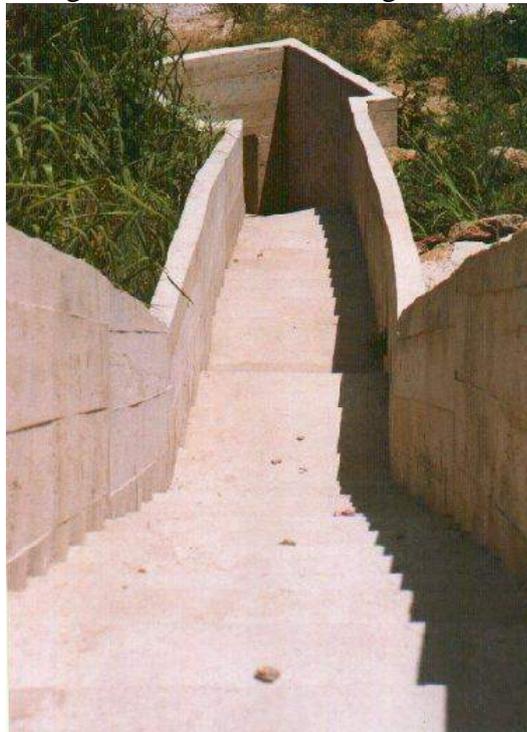
O sistema de drenagem superficial considera toda a bacia de captação além de conduzir as águas que incidem na superfície do talude. Estes podem possuir diversos dispositivos como, canaletas transversais, canaletas longitudinais de descida (escadas), dissipadores de energia, caixas coletoras. As figuras 2.15, 2.16 e 2.17, ilustram os sistemas de drenagem superficial.

Figura 2.15 – Canaleta longitudinal.

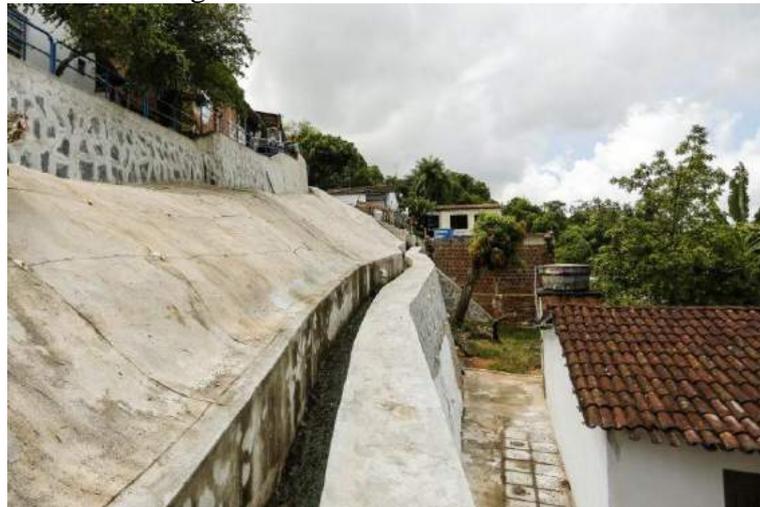
Figura 2.16 – Canaleta transversal.

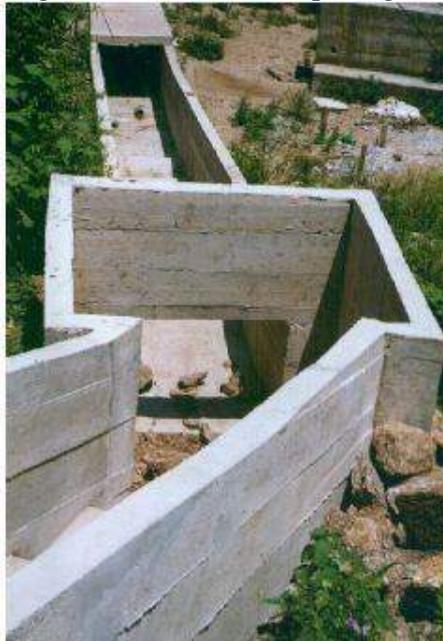
Figura 2.17 – Caixa de passagem.

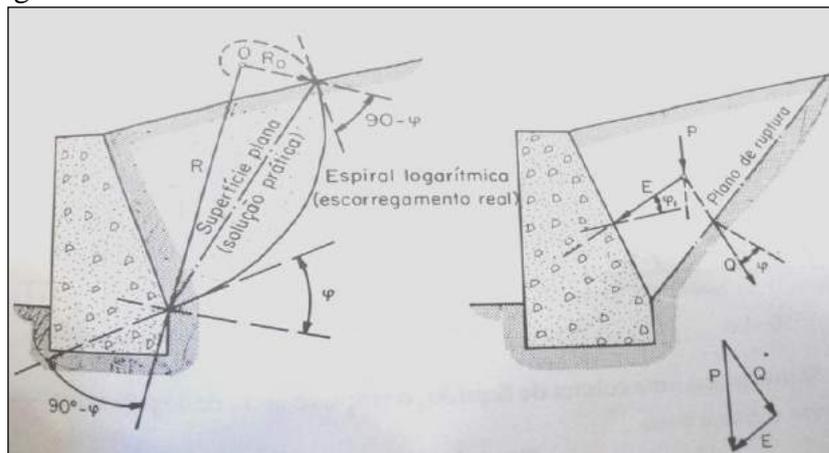
Figura 2.24 – Plano de deslizamento de solo da Teoria de Coulomb.

Na Figura 2.24, para o escorregamento adotado, observa-se que o peso da cunha (P) é decomposto em duas componentes, Q e E . A componente Q , forma com a normal do plano de ruptura um ângulo φ , cuja tangente é igual ao ângulo de atrito do terreno.

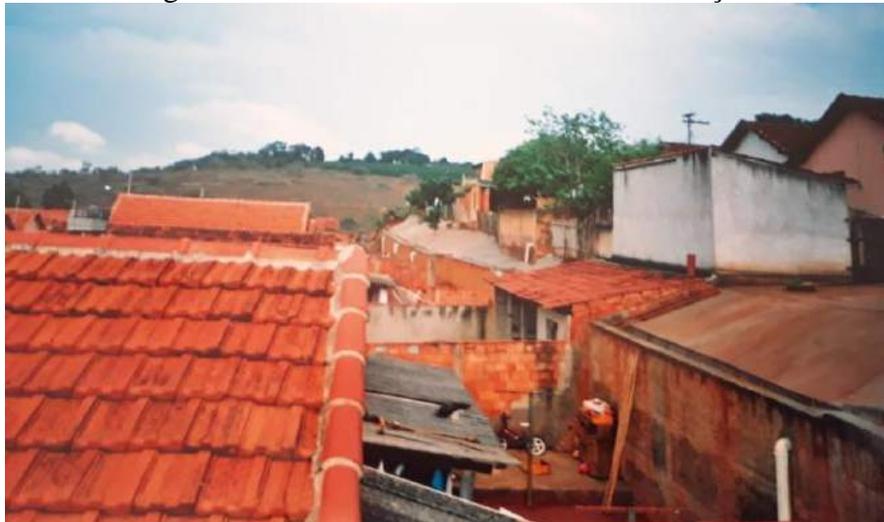
Trata-se de uma considerável extensão de edificação concebida com fito a exercer a contenção de talude em maciço terroso, fazendo divisa de lotes (fundo a fundo) em mesma quadra do endereço supracitado (FIGURA 4.1).

Figura 4.1 – Extensão da estrutura de contenção.

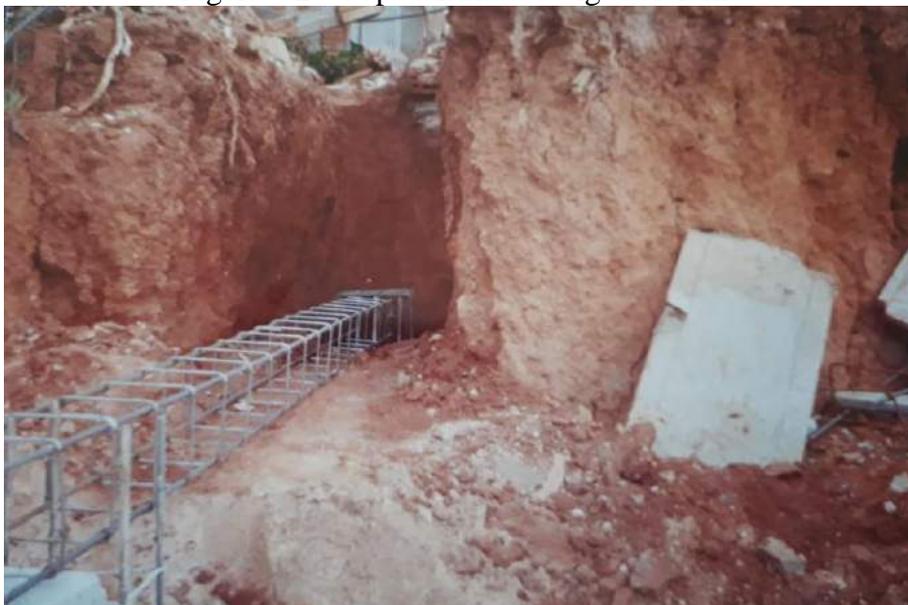
Na Figura 4.2, observa-se a base do muro de contenção não foi realizada em sapata corrida como especificado em projeto (ANEXO 3). Foi construída uma fundação com sapatas isoladas e viga baldrame.

Figura 4.2 – Sapata isolada e viga baldrame

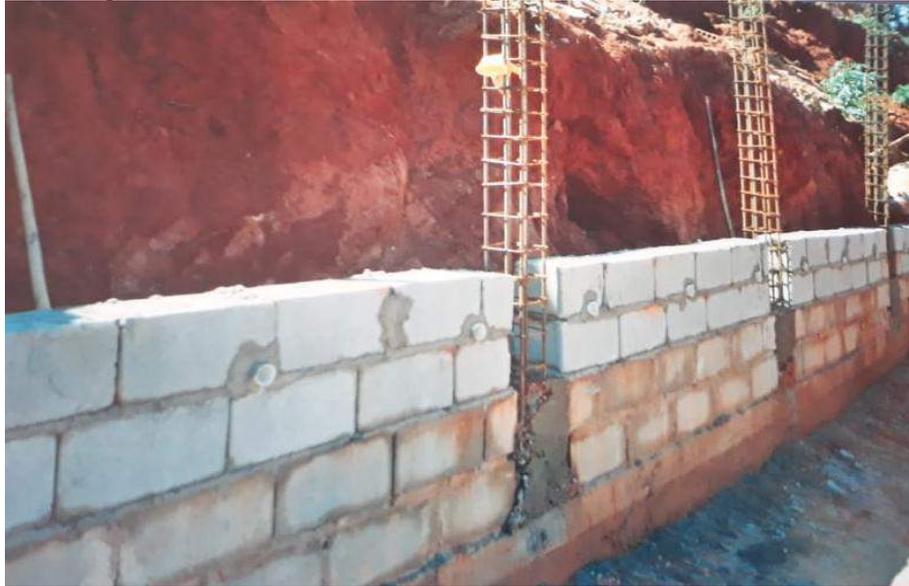
Figura 4.3 – Bloco de concreto, pilares armados e barbacãs.

A Figura 4.3 ilustra que o muro foi construído em blocos de concreto convencional, pilares armados e contém tubos horizontais (barbacãs) destinados a drenagem da água de infiltração.

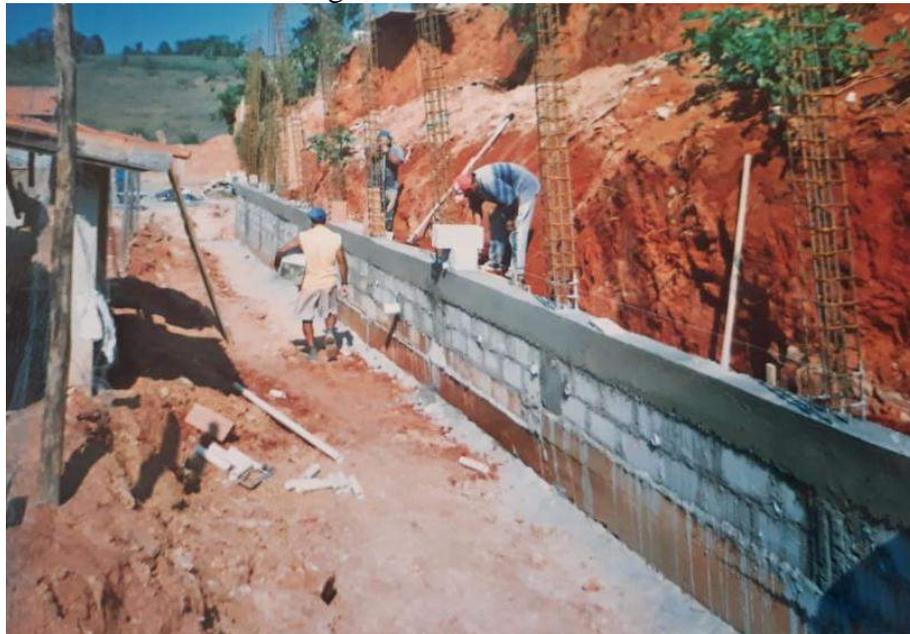
Figura 4.4 – Cintamento.

A fim de dar maior solidez na estrutura, foram feitas vigas de cintamento entre a alvenaria (FIGURA 4.4).

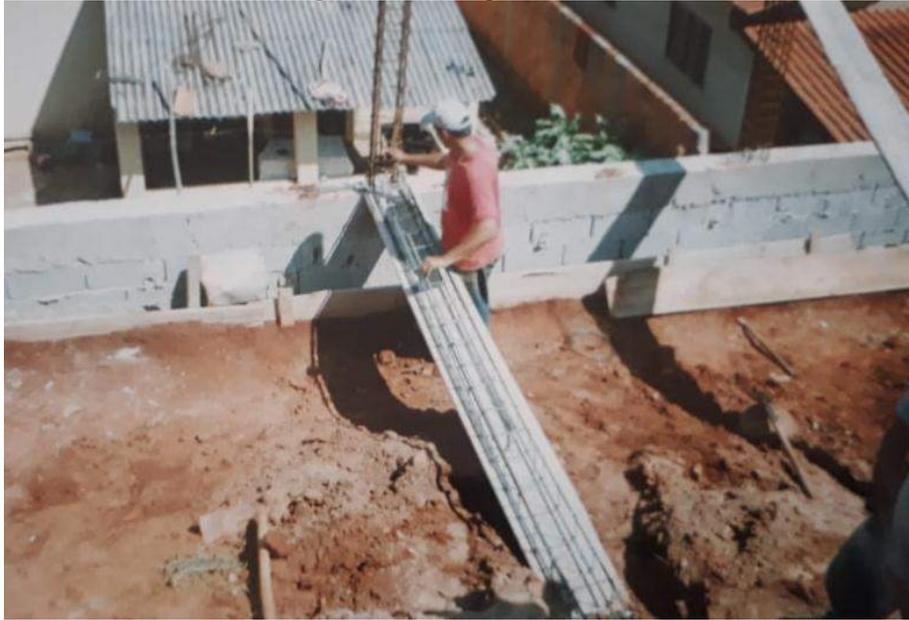
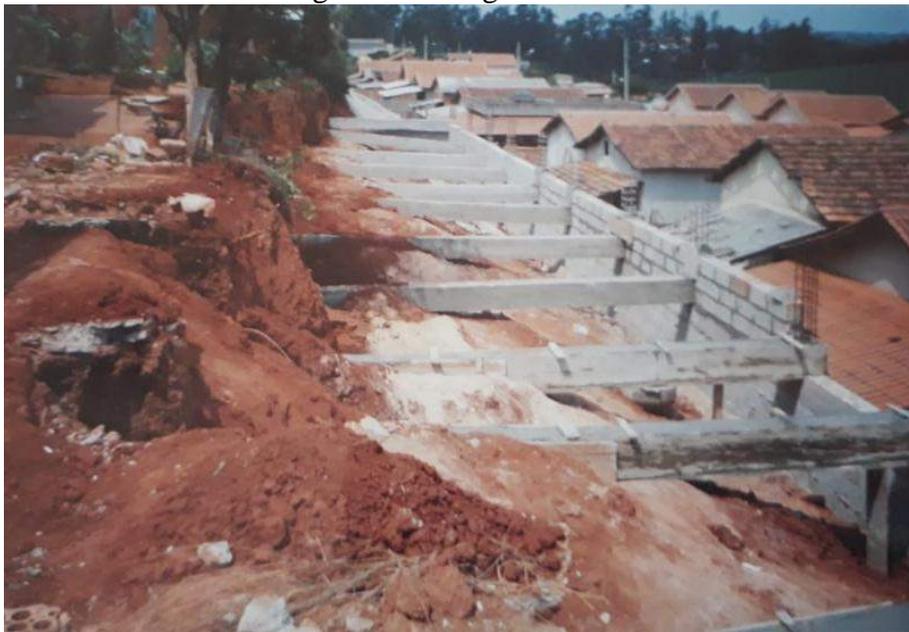
Figura 4.5 – Vigas tirantes.

Outra característica desta contenção é a presença de vigas-tirantes (FIGURAS 4.5 e 4.6). De acordo com o projeto original, elas são engastadas nos pilares e ancoradas em blocos de coroamentos (30x30x30 cm), que por sua vez, fixam-se por estacas tipo brocas perpendiculares ao solo, numa profundidade de 3 m (ANEXO 3).

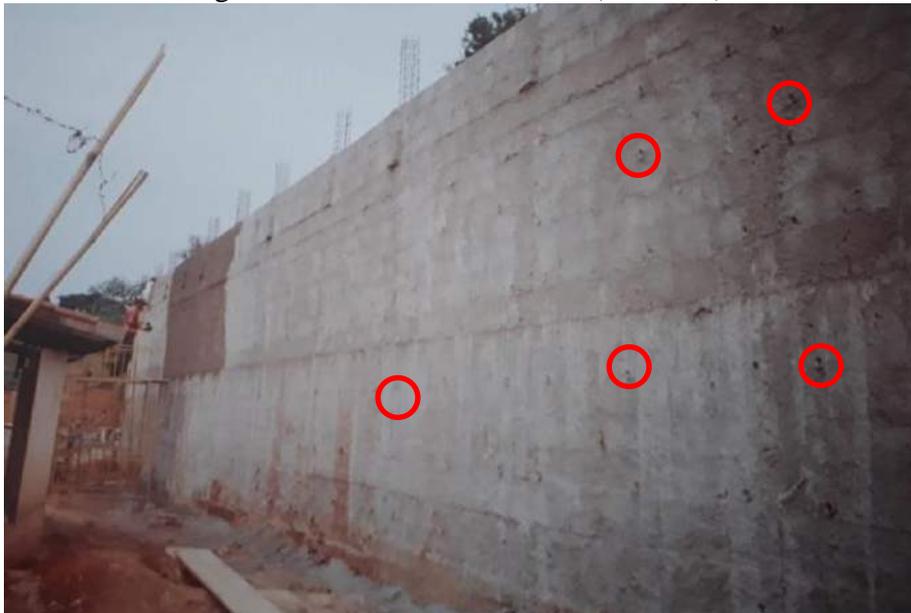
Figura 4.8 – Tubos horizontais (barbacãs).

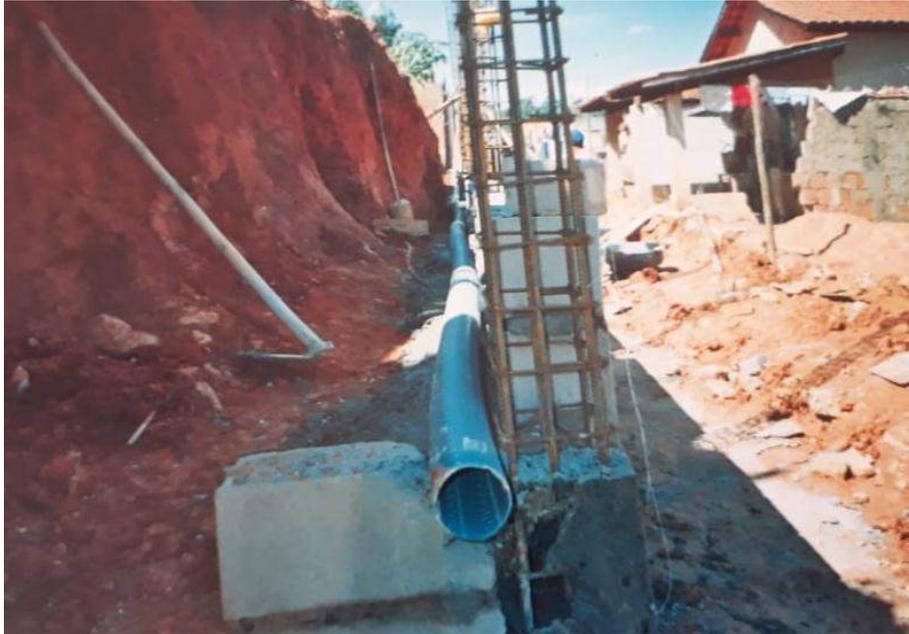
Figura 4.9 – Tubos horizontais.

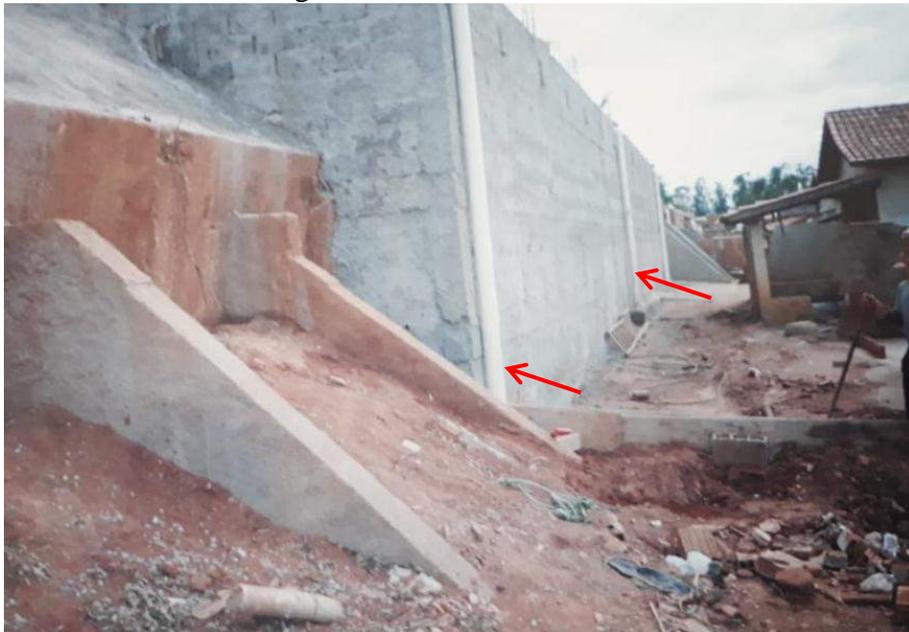
Figura 4.10 – Tubos verticais.

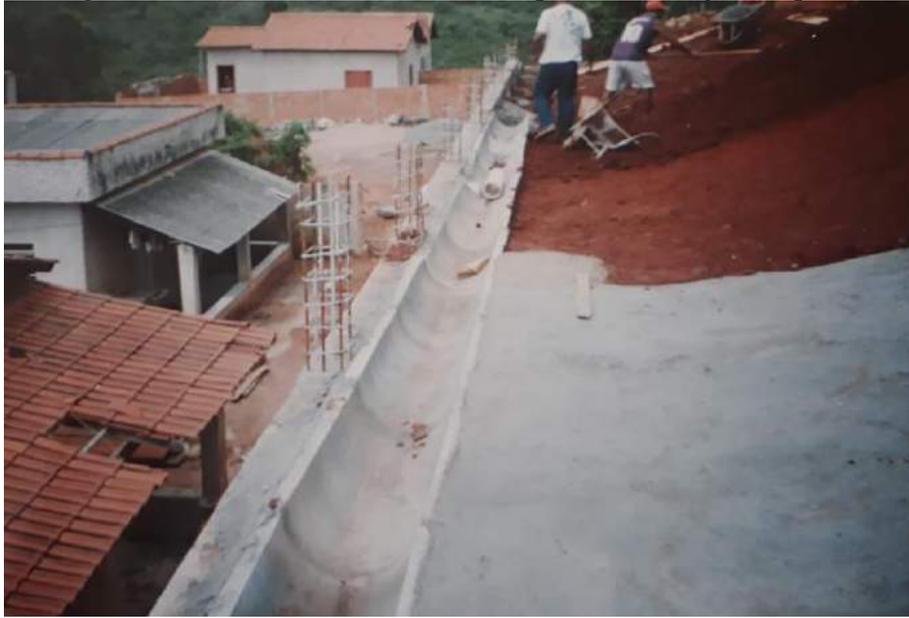
Figura 4.11 – Canaleta de Crista e impermeabilização do platô.

O projetista estrutural do muro de contenção consignou expressamente em projeto que, “A canaleta do topo do muro é de suma importância para estabilidade do mesmo”.

O fato da canaleta de crista se encontrar deteriorada e ser apontada pelo projetista da contenção como elemento de suma importância para garantir o funcionamento ideal do muro, ela será totalmente removida. O procedimento dar-se-á mediante a demolição de sua junta em argamassa. No projeto atual, a substituição da canaleta de crista será feita por tubulações em meia cana de concreto com diâmetro de 400 mm e declividade mínima de 0,5%, mas, recomenda-se a substituição por uma canaleta em PVC de mesmo diâmetro e declividade,

pois, como o concreto é um material rígido, qualquer movimentação do maciço terroso causaria patologias, como fissuras, na canaleta de crista.

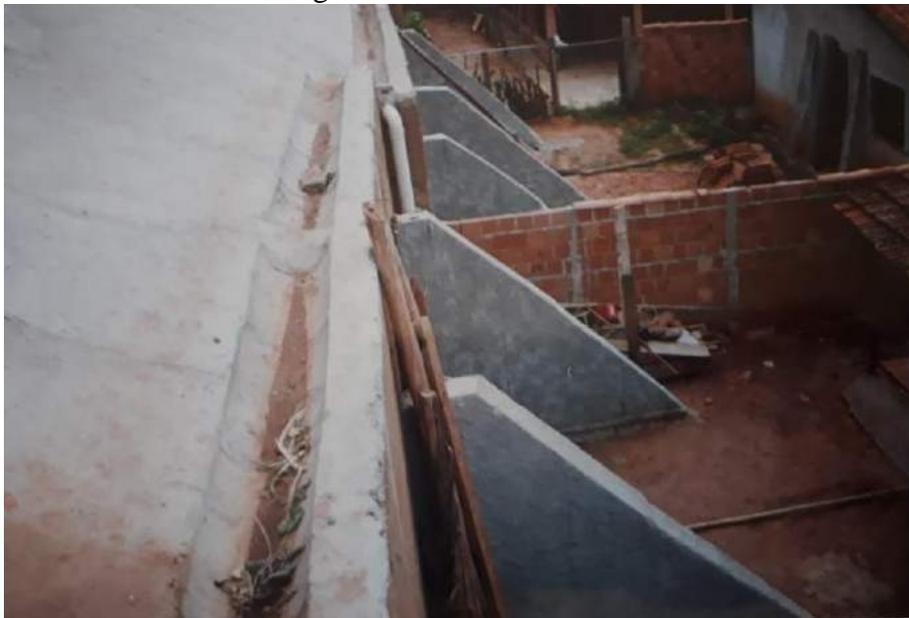
Em dois lotes, nº 460 e 470, foram executados contrafortes, a fim de reforçar a estrutura, aumentando a estabilidade contra o tombamento.

Figura 4.12 – Contrafortes.

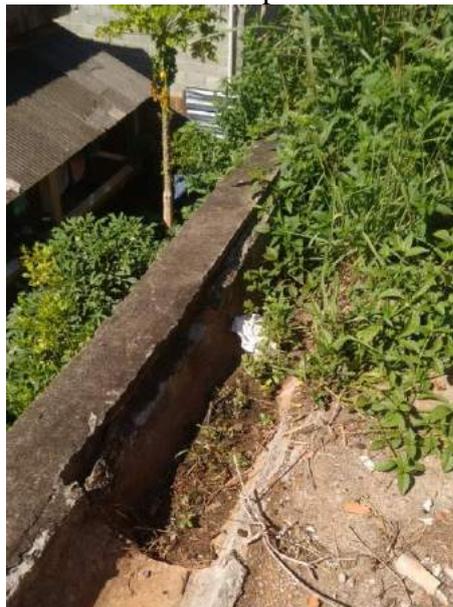
Figura 4.14 – Ausência de limpeza na canaleta de crista.

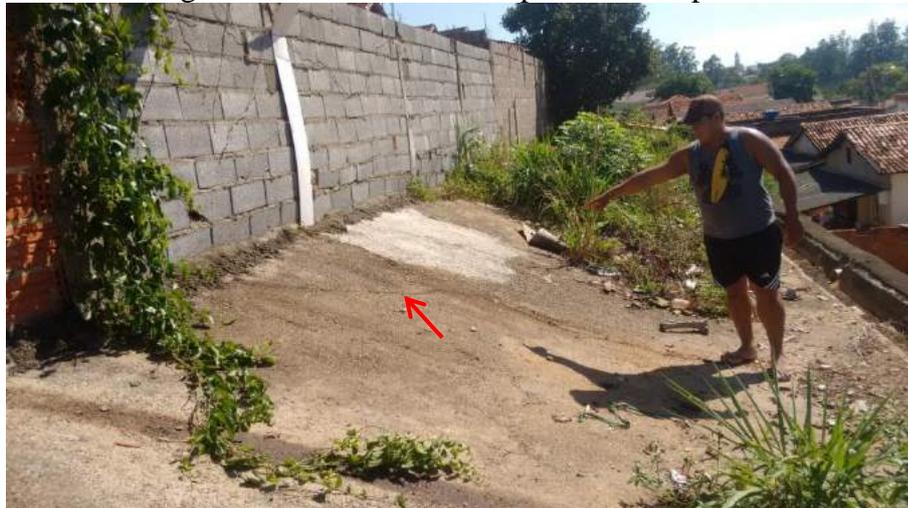
Figura 4.15 – Rachadura no platô do terrapleno.

As Figuras 4.15 e 4.16 ilustram as patologias, como fendas e trincas, que estão evidentes no platô da estrutura de contenção.

O platô do muro será demolido, pois apresenta diversas patologias que permitem o escoamento da água para o maciço terroso, além da necessidade de verificar se parte do solo que compõe o aterro foi carregada por água de infiltração e esgoto clandestino que ali é lançado.

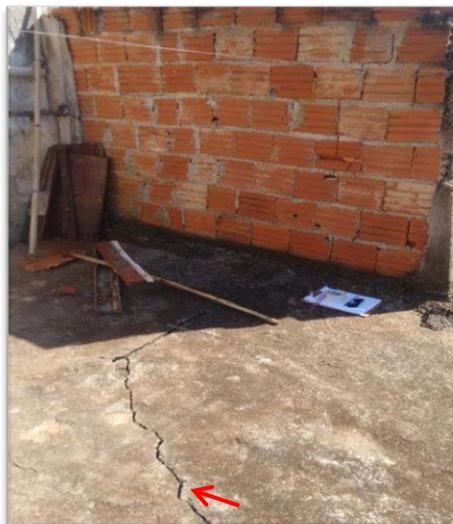
Figura 4.16 – Fenda crítica no platô do terrapleno.

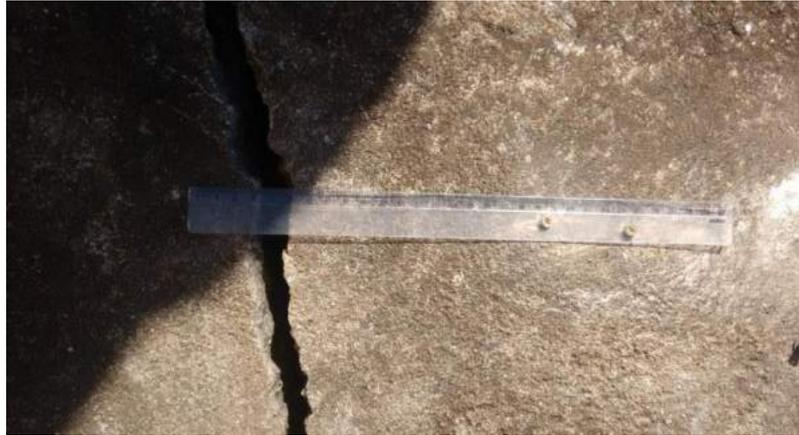
Figura 4.19 – Fissurômetro instalado.

Também, viu-se necessário realizar o monitoramento constante da fenda crítica apresentada na Figura 4.19, para isso, foi instalada uma régua de plástico como adaptação de um fissurômetro, instrumento que permite a detecção e medição dos movimentos relativos na zona de fissuras ou fendas em elementos construtivos.

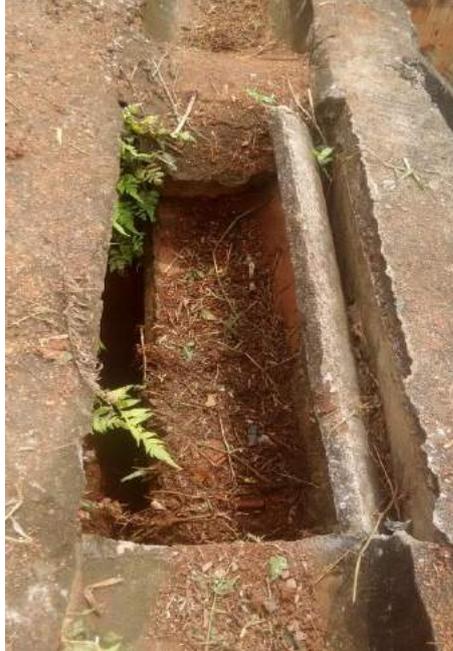
Figura 4.21 – Grota na canaleta de crista.

Outra patologia verificada foi abertura de uma grota sob a canaleta de drenagem na crista do muro (FIGURA 4.21). Uma possível causa dessa abertura seria o carreamento de partículas do solo por água de infiltração.

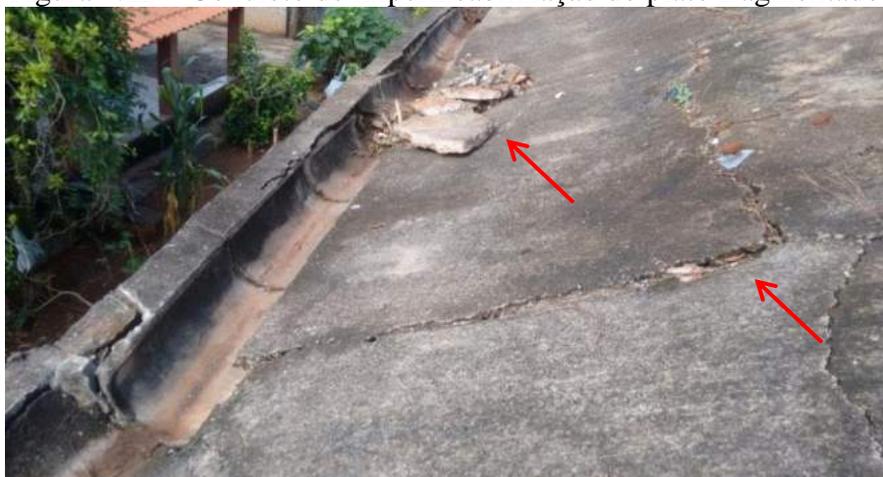
Figura 4.22 – Concreto de impermeabilização do platô fragmentado.

Com a limpeza finalizada foi possível notar que o platô de concreto do muro possui diversas patologias (fissuras, trincas, rachaduras) e a calha de crista está em deterioração não efetuando com êxito sua função de desviar a água do maciço terroso. As Figuras 4.22 e 4.23 mostra as patologias no concreto do platô do muro.

O concreto simples que compõe o platô do muro será demolido cuidadosamente e manualmente com a utilização de marretas, respeitando todas as normas referentes proteção contra danos aos operários e condições de trabalho. O projeto atual consta com a concretagem do platô do muro, porém, com fito a reduzir erosão e infiltração provindas da precipitação da chuva, recomenda-se a instalação de gramas, visto que, a concretagem não permitiria que os deflúvios que infiltram no maciço saíssem do mesmo por evaporação, além disso, qualquer movimentação do maciço terroso causaria fissuras no concreto utilizado para impermeabilização.

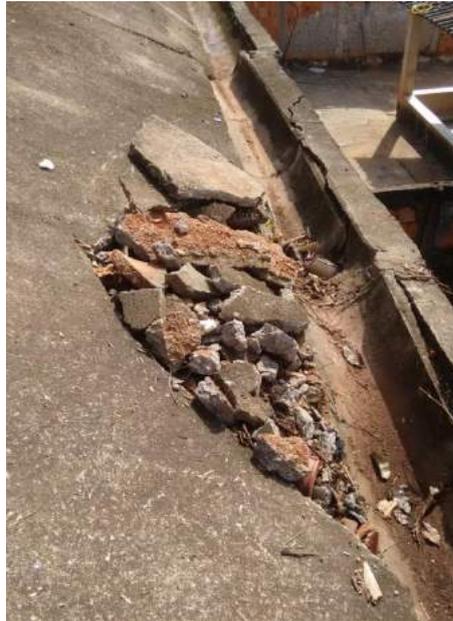
Figura 4.23 – Concreto de impermeabilização do platô fragmentado.

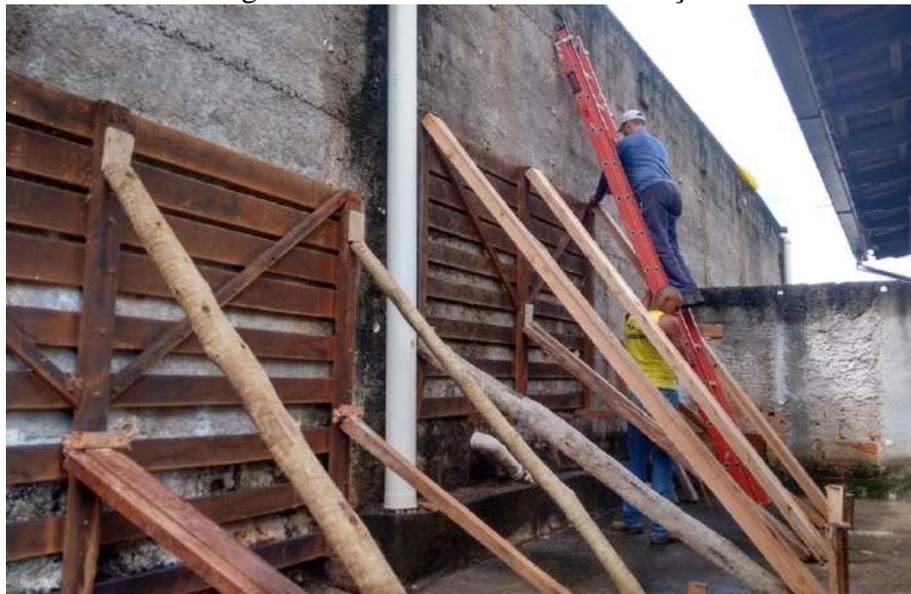
Figura 4.26 – Escoramento de reforço.

Outra medida emergencial adotada para evitar que danos maiores ocorressem no período chuvoso foi o escoramento de reforço na parte mais alta do muro, à 1/3 de altura da base a partir do nível do solo, ou seja, na porção mais solicitada do muro de contenção (FIGURA 4.26).

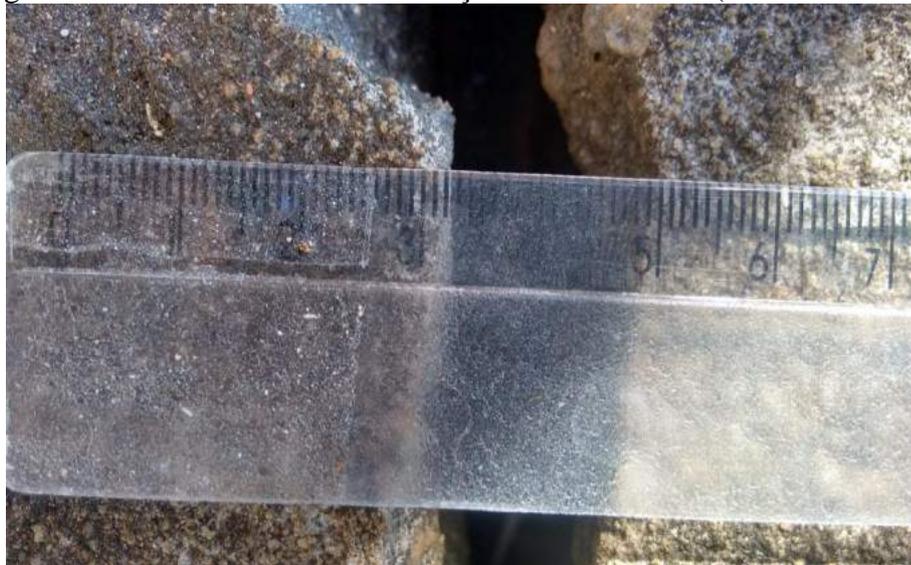
Figura 4.27 – Fissurômetro na instalação em 29/01/2019 (3.2 cm a 4.9 cm).

O fissurômetro foi instalado com o objetivo de monitorar a abertura da fenda crítica localizada no platô do muro (FIGURA 4.27). Ele foi colocado no dia 29 de janeiro de 2019 de forma que o início e fim da fenda crítica estavam, conseqüentemente, em 3,2 cm e 4,9 cm da graduação da régua, totalizando uma abertura de 1,7 cm.

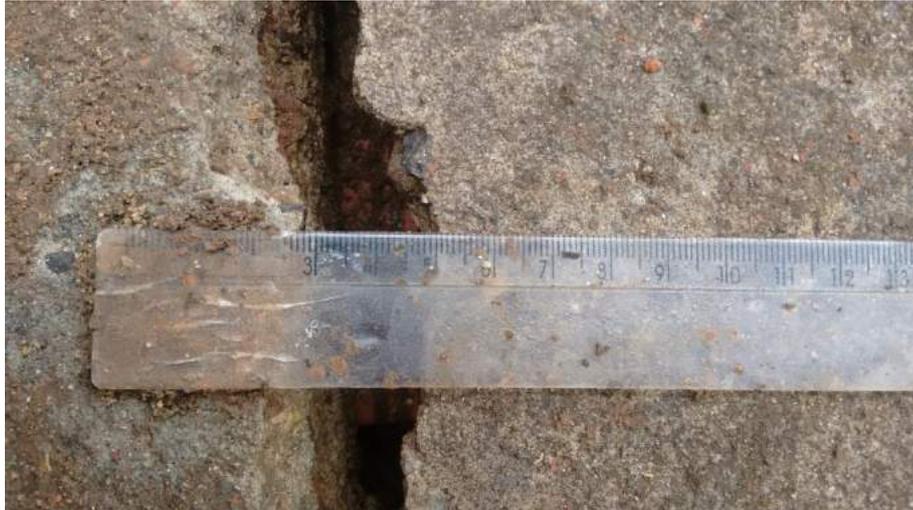
Figura 4.32 – Fissurômetro em 09/05/2019 (2.7cm a 4.9 cm).

Até a presente data, o último registro obtido do fissurômetro, consta que a fenda crítica estabilizou com uma abertura 2,2 cm. Na Figura 4.32 é possível observar esta abertura.

Em aproximadamente três meses de monitoramento do fissurômetro, houve uma abertura de 5 mm da fenda crítica, totalizando uma abertura de 2,2cm.

Por meio do monitoramento do fissurômetro é notório que houve movimentação do maciço terroso. Esta movimentação do solo que compõe a contenção é um indicativo que o empuxo ativo sob o muro superou o empuxo passivo, fazendo com que a estrutura rotacionasse no sentido de tombamento da mesma, revelando que medidas devem ser tomadas para que a estabilidade do muro não seja comprometida.

Por meio da análise do fissurômetro, notou-se a movimentação do maciço terroso realizando forças no sentido ativo no muro de contenção, indicando que o esforço solicitante superou o resistente e venceu a inércia da estrutura, ou seja, a estrutura apresenta-se no Estado Limite Último (ELU) na qual já não pode ser utilizada por razão de esgotamento da capacidade resistente e risco à segurança. Para evitar um possível tombamento e conseqüentemente danos a famílias localizadas no entorno da estrutura, foi proposto um reforço estrutural com a execução de contrafortes.

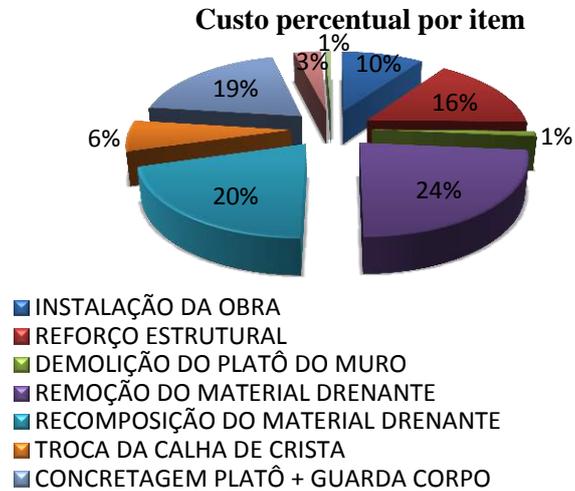
Observa-se no Figura 4.33, o qual representa o custo percentual por item, que o ponto em que se terá o maior custo da obra é a remoção do material drenante.

Figura 4.33 – Custo percentual por item.

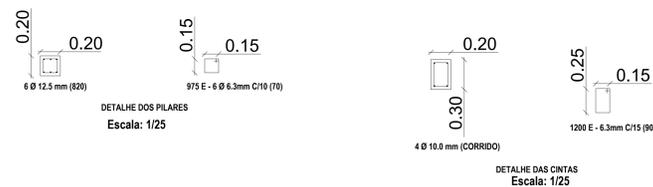
DETALHE DO MURO DE CONTENÇÃO
Escala: 1/25

DETALHE CONSTRUTIVO DA SAPATA
Escala: 1/25
