**ANÁLISE DA ESTABILIDADE DE UMA SEÇÃO DE CAVA DE
MINERAÇÃO E PILHA DE ESTÉRIL NO ESTADO DE MG.**

Monografia apresentada à Universidade Federal de Lavras, como parte das exigências do Curso de Engenharia Civil, para a obtenção do título de Bacharel.

**STABILITY ANALYSIS OF A SECTION OF AN OPEN PIT MINE AND STERILE
WASTE PILE IN THE STATE OF MG**

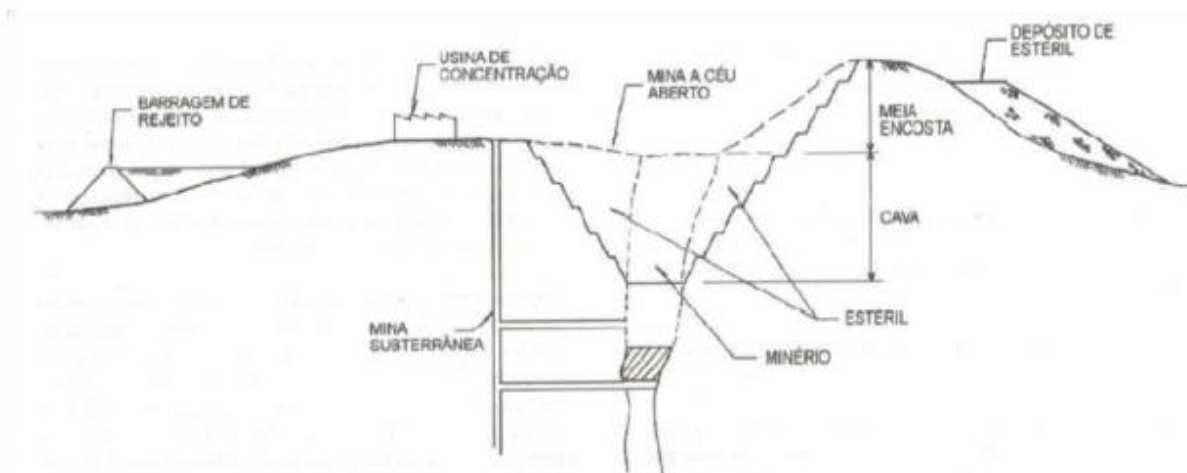
Figura 1: Esquema geral de um empreendimento de mineração

O processo de lavra ou exploração é responsável pela alteração geográfica característica do ambiente de mineração, composto por cavas a céu aberto, barragens de contenção, pilhas de estéril entre outras instalações, como evidenciadas na Figura 1.

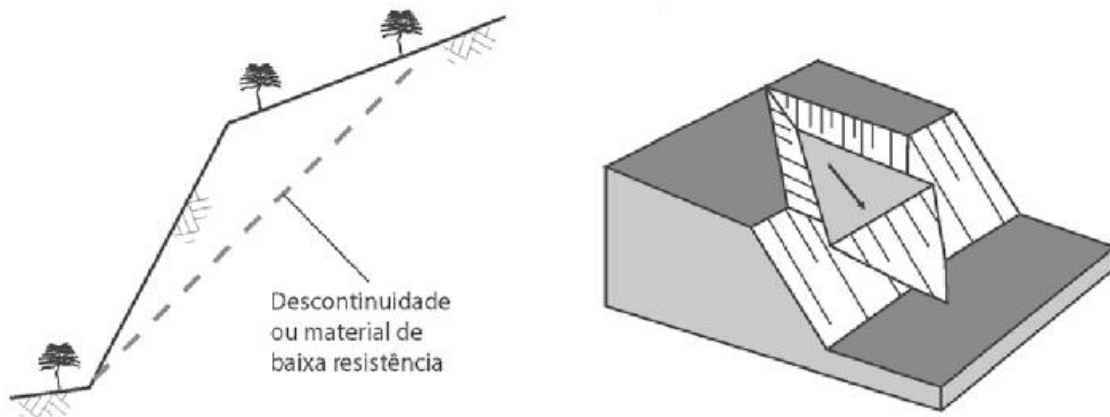
Figura 6: Planos de ruptura planas.

De acordo com Freu (2012), escorregamentos translacionais ocorrem em materiais com planos de fraqueza bem definidos, como planos de estratificação, falhas, fraturas, ou ao longo de contatos entre rocha, solo, saprolito e colúvio, aproximadamente paralelos a superfície. Este tipo de ruptura costuma ser longa horizontalmente e de baixa profundidade, associada, normalmente ao aumento da poropressão. Quando planos de fraqueza se cruzam, a ruptura acontece em forma de cunha, delimitada por dois ou mais planos de ruptura (Figura 6).

a) um plano de fraqueza.

b) dois planos de ruptura (cunha).

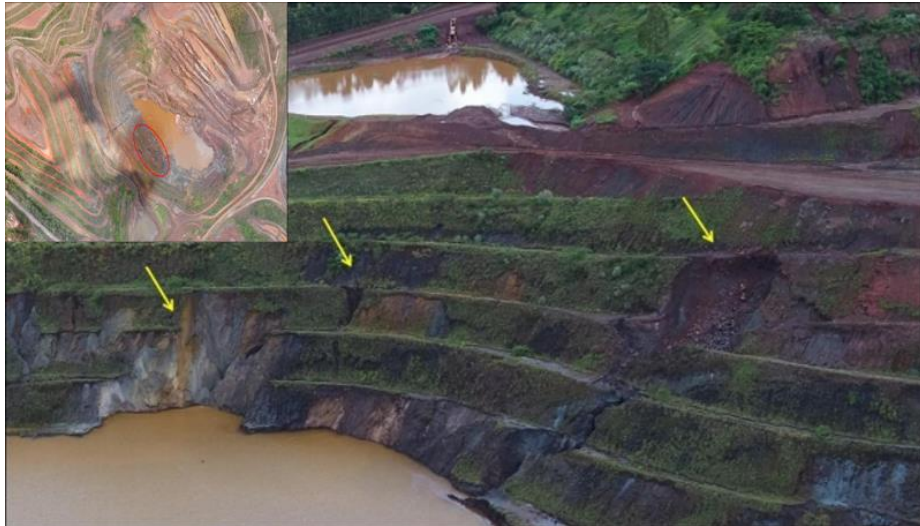
Figura 13: Anomalia 2 na Cava B.

A Anomalia 2 caracteriza-se por erosões de diferentes portes, causada muito provavelmente devido à drenagem superficial ineficiente da cava, já que o sistema de drenagem superficial da cava é operacional, sendo somente inclinação da berma de 3% em direção ao pé do talude e 1% na direção longitudinal. Este tipo de drenagem é empregado em cavas devido ao dinamismo da estrutura, entretanto necessita de constante manutenção via máquina, neste momento impedida de transitar no local.

Estas erosões fizeram com que o ângulo do talude afetado se tornasse negativo, indicando ruptura iminente (Figura 13). Assim como a Anomalia 1 descrita acima, a evolução da situação pode causar uma possível instabilização na pilha de estéril, alvo de preocupação geotécnica, uma vez que é possível que aconteçam rupturas progressivas.

A observação destas anomalias reforça a necessidade do conhecimento do real estado de estabilidade da cava. Apesar de não se tratar de instabilizações mecânicas, estas erosões podem ser sinais de que o nível do lençol freático na cava está próximo à superfície, hipótese que é justificada pelas eventuais surgências de água observadas no maciço e pela formação do lago no fundo da cava. Além da situação atual, existem registros de instabilizações anteriores causadas por recalques diferenciais dos bancos da pilha de estéril C, ao lado da cava.

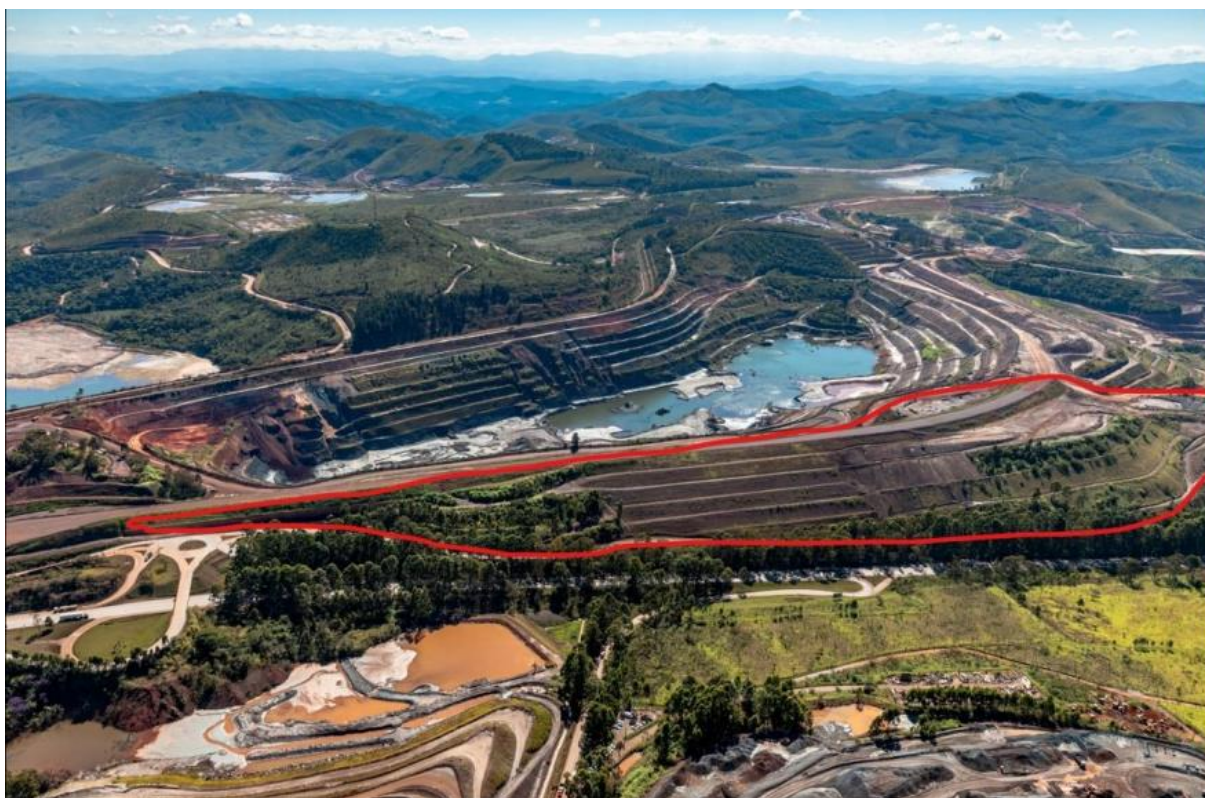
Figura 14: Vista geral da PDE C.

Quanto à composição da pilha, documentos internos (relatórios de estabilidade da PDE C) relatam a partir de inspeções visuais, que a pilha é constituída de materiais com texturas variadas, desde argila até pedregulho grosso e blocos de rocha dessimétricos a métricos, tendo como principal material o filito, originado da cava B.

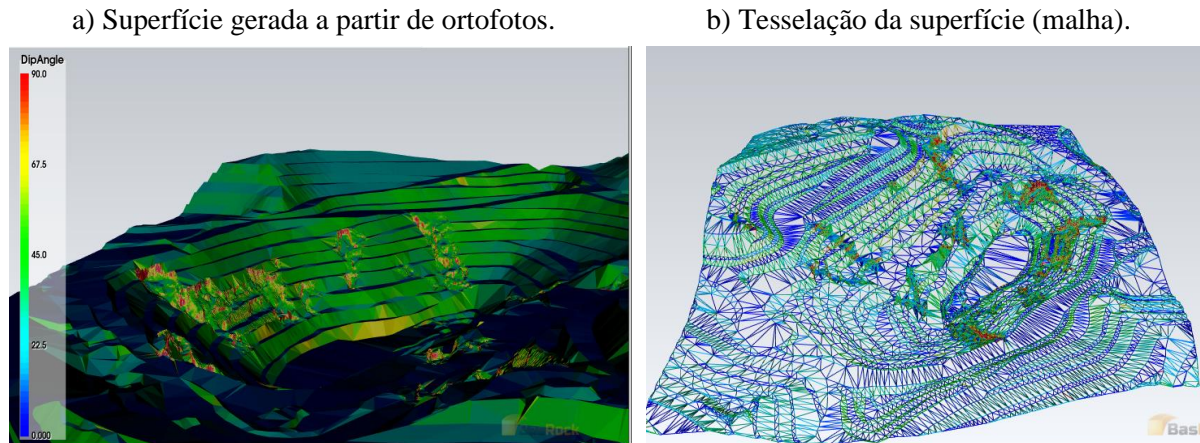
Figura 15: Mapeamento via VANT.

Para o caso deste estudo, foi realizado todo o procedimento descrito acima para a interface da Cava B e da PDE C, resultando nas imagens abaixo, visualizadas a partir do software de beta livre GEM4D da empresa BasRock (Figura 15).

Como observado na Figura 15, a realização do mapeamento via ortofoto gera uma superfície muito próxima do real, reproduzindo as anomalias e as imperfeições provenientes da estrutura. Deste modo, a utilização deste método para obtenção da seção de análise traz maior confiabilidade nos resultados, ao invés da simples obtenção das cotas individuais de cada banco. Também deve-se atentar para a angulação dos taludes, visualmente próximos de 45° , até mesmo os da pilha, que são supostamente solos movimentados sem compactação adequada.

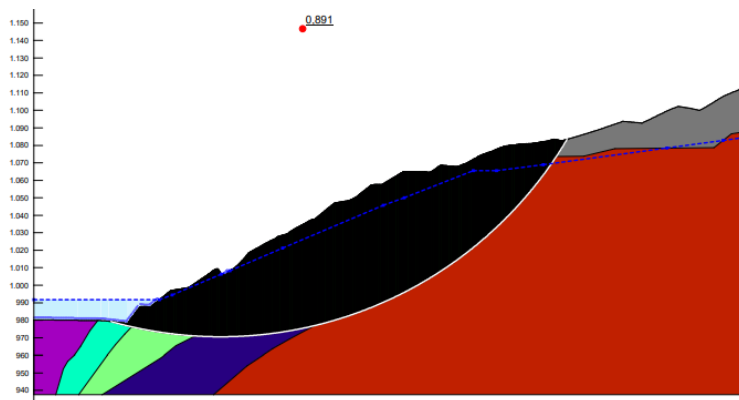
Figura 23: Análise de estabilidade com solos ensaiados.

Foi realizada uma análise de estabilidade alterando somente os parâmetros de resistência do solo para aqueles obtidos a partir de ensaios triaxiais dispostos na Tabela 4. Os resultados desta análise estão dispostos na Figura 23.

Foi observada uma redução no fator de segurança após a mudança dos parâmetros dos materiais, indicando que a redução dos valores de ângulo de atrito governou a resistência do solo (Tabela 5). O FS menor que 1, sem significado físico, indica que as forças cisalhantes mobilizadoras são maiores que as resistentes e que a seção se encontra na iminência de ruptura. O valor de FS menor que 1 é obtido devido às limitações do método utilizado, bem como possível inconsistência dos parâmetros do solo utilizados na análise com os parâmetros obtidos experimentalmente.

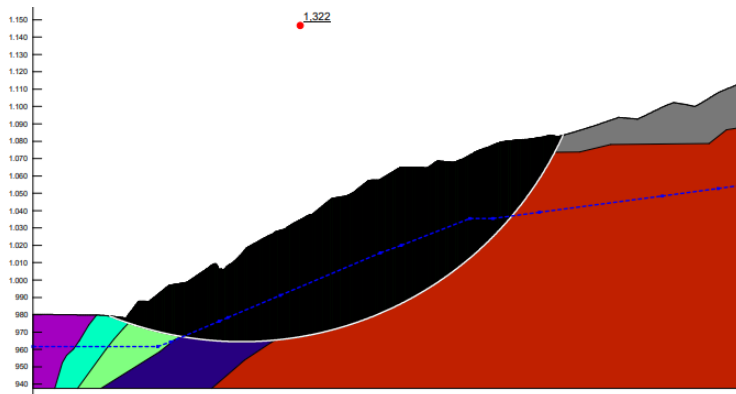
Figura 24: Análise de estabilidade considerando NA rebaixado.

A análise de estabilidade realizada no tópico 4.2 exige alguma ação para aumento da segurança da interface cava-pilha analisada. Deste modo, foi proposto o rebaixamento do NA em 30 m, uma vez que já existem poços de rebaixamento no local. Os resultados desta análise estão dispostos abaixo (Figura 24):

Como se pode observar, o rebaixamento do NA em 30 metros culmina no aumento do FS para 1,316. Cotejando com as prerrogativas da NBR 11682 (ABNT, 2009), afirma-se que o resultado é suficiente para o cenário atual da estrutura. No entanto, este mesmo resultado seria insatisfatório em um cenário onde o risco material não seja baixo (em caso de retorno da operação, por exemplo).

A fim de propor uma solução de curto prazo, foi realizada uma análise de estabilidade considerando o rebaixamento do nível de água em 30 m, medida que será necessária para o retaludamento da área ou para avanço da lavra. Para esta análise de estabilidade, foram utilizados como premissas: os parâmetros do solo ensaiados, inexistência de trincas de tração ou cargas externas, NA rebaixado em 30 metros em relação ao calculado no item 3.4.
