**DINÂMICA DOS HABITATS AQUÁTICOS A JUSANTE DE
UMA PCH A SER DESCOMISSIONADA**

Monografia apresentada à Universidade Federal de Lavras,
como parte das exigências do Curso de Engenharia
Ambiental e Sanitária, para a obtenção do título de
Bacharel.

**DINÂMICA DOS HABITATS AQUÁTICOS A JUSANTE DE UMA PCH A SER
DESCOMISSIONADA
DYNAMICS OF AQUATIC HABITATS DOWNSTREAM A SMALL POWER PLANT
TO BE REMOVED**

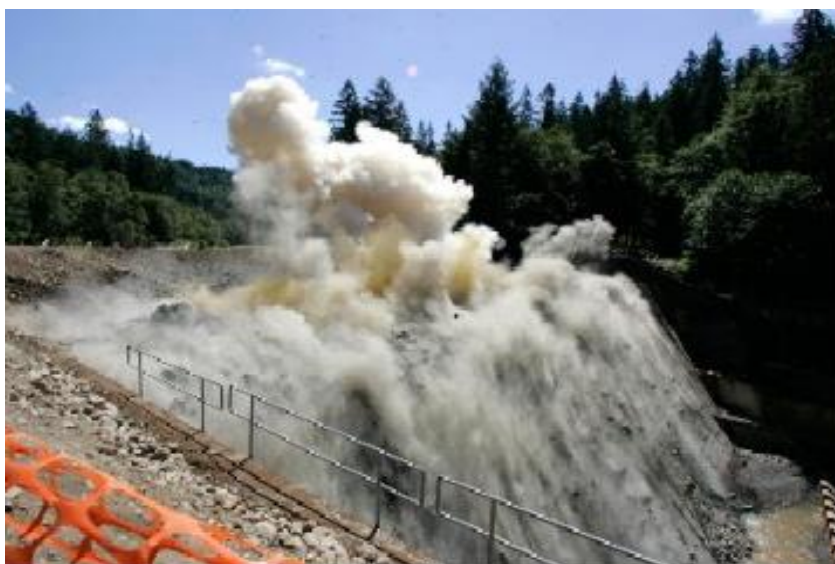
Foto 2 – Explosão da barragem Marmot

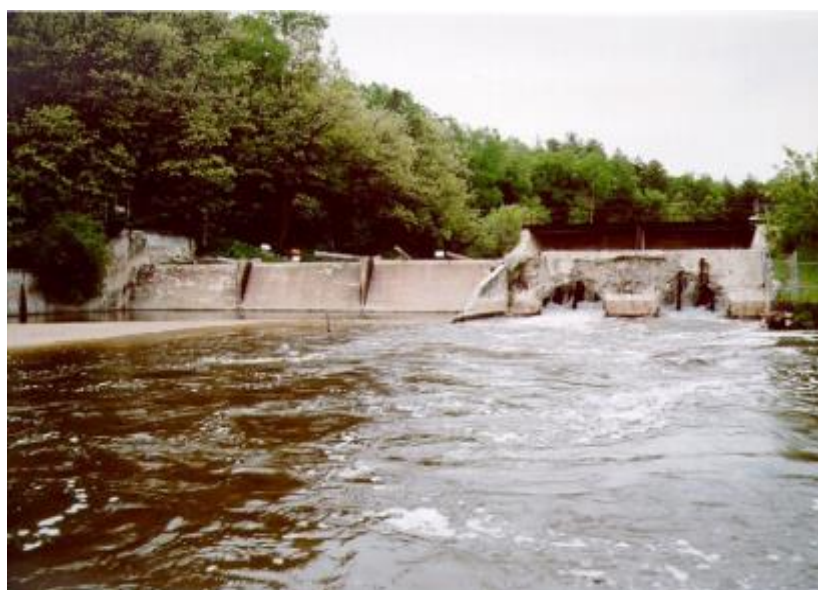
Foto 3 – Barragem Stronach durante a remoção gradual

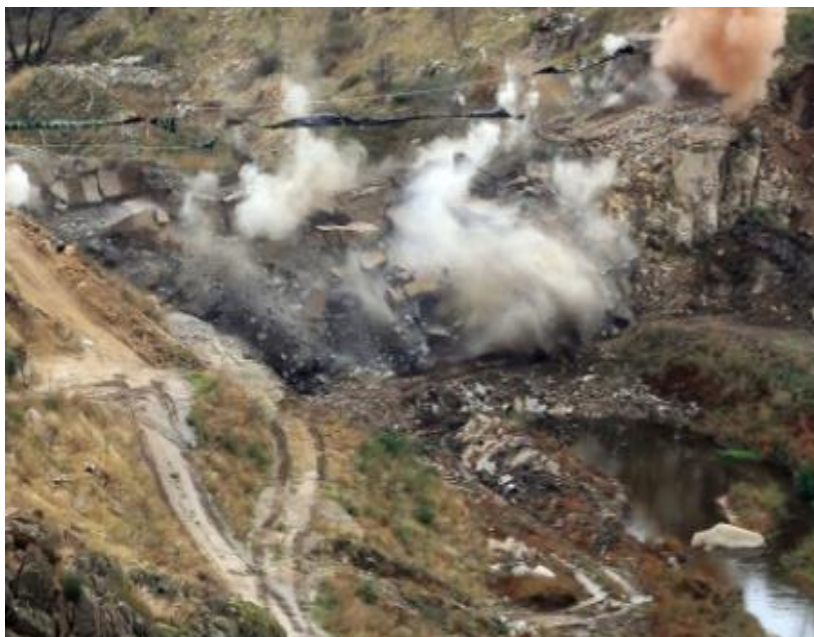
Foto 5 – Remoção Barragem Robledo de Chavela

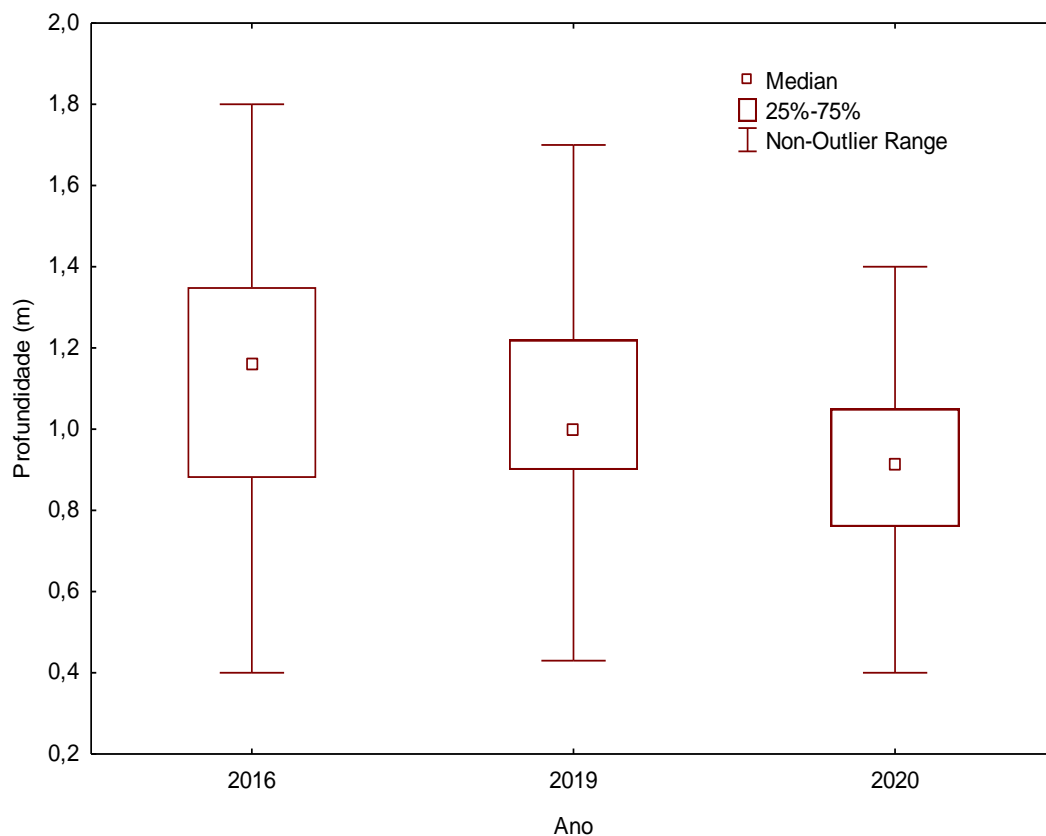
Figura 2 – Variação da profundidade do talvegue ao longo do trecho nos anos de 2016, 2019 e 2020.

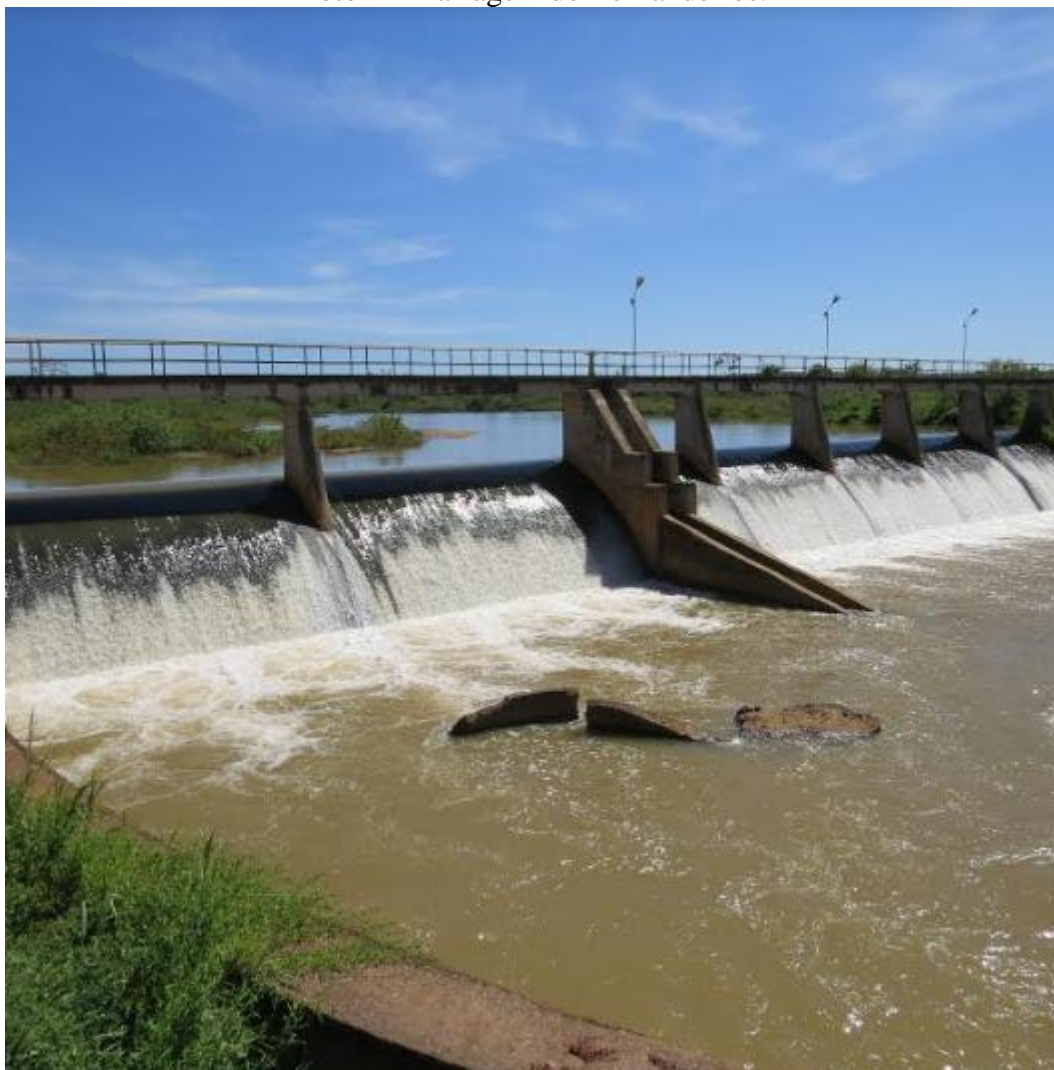
Foto 1 – Barragem do rio Pandeiros.
