**PROTOCOLO DE AVALIAÇÃO MACROSCÓPICA DE  
QUALIDADE DE NASCENTES**

**LAVRAS-MG  
2021**

Monografia apresentada à Universidade Federal de Lavras, como parte das exigências do Curso de Engenharia Ambiental e Sanitária, para a obtenção do título de Bacharel.

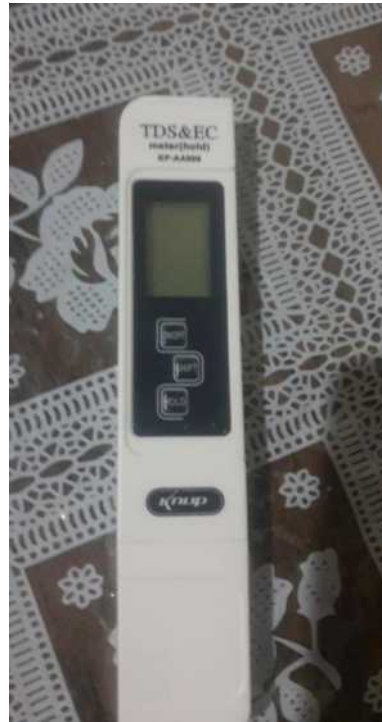
Figura 1 – Medidor condutivímetro utilizado para análise de parâmetros físicos da água (temperatura, condutividade elétrica e sólidos totais dissolvidos).

A quarta etapa foi executada também durante as visitas, em todas as nascentes foram coletadas amostras da água para realizar a medição da temperatura, da condutividade elétrica e do TDS utilizando o equipamento condutivímetro (Figura 1), em que se mergulha o sensor na amostra de água, aguarda registrar a medição, anota, limpa o sensor com papel toalha e repete o processo em todas as amostras.

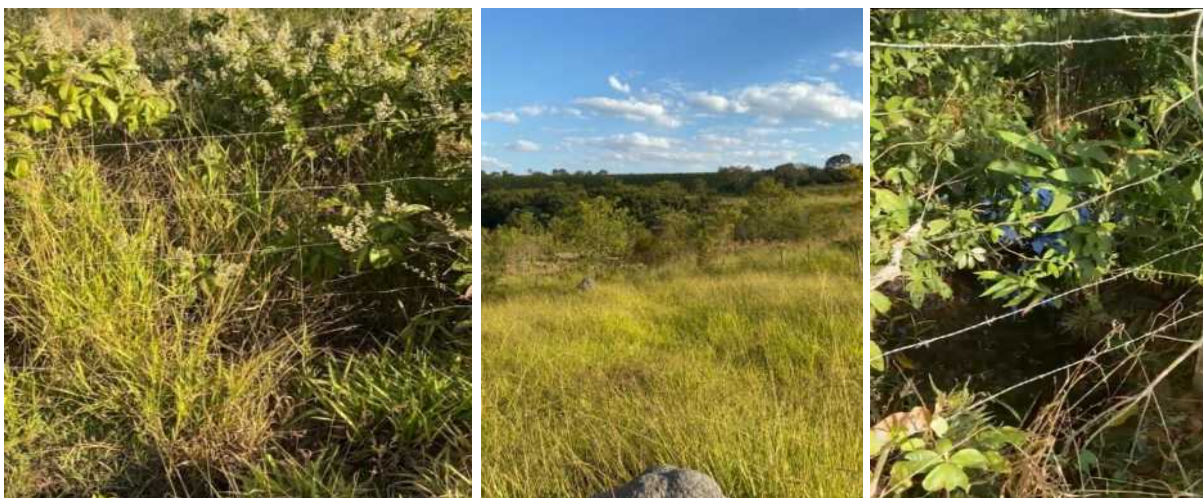
Fonte: Google Earth (2021).  
Figura 10 – Situação da nascente 1

Esta nascente é uma das principais do curso d'água da represa que a COPASA utiliza para o abastecimento da população da cidade, sendo o único lago represado do município destinado ao abastecimento para consumo.

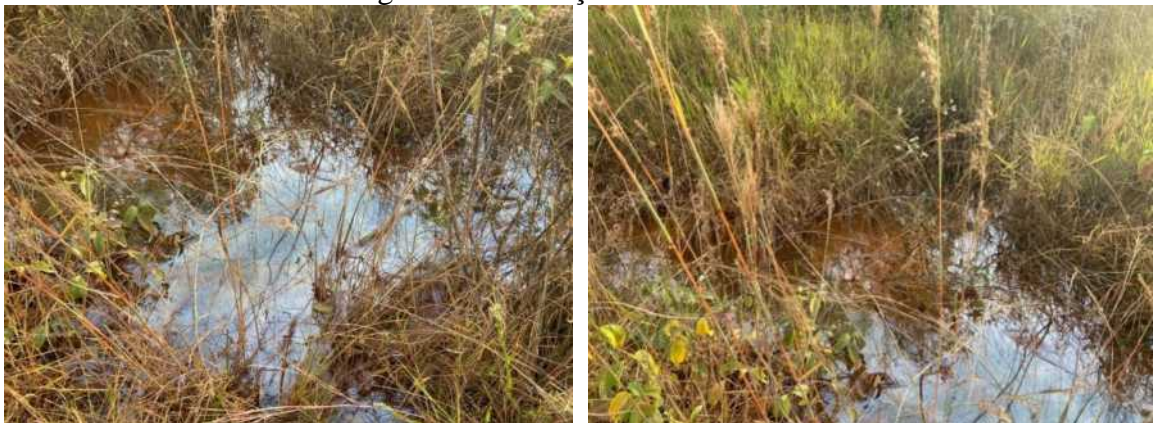
Figura 12 – Situação da nascente 2.

Quanto a análise macroscópica da nascente, a mesma se apresentou com coloração da água escura, cheiro fraco, poucos resíduos sólidos ao redor, alguns materiais flutuantes, muita espuma, muito óleo na superfície, fluxo superficial de esgoto, área com degradação ao entorno, presença de animais, uso por humanos, sem proteção da nascente, e com residências próximas entre 50 e 100 metros.

Ao longo do curso d'água, ele recebe efluentes sanitários da zona sul da cidade. Pela presença de efluentes na nascente e de óleo, conclui-se ser resquício de água residual da indústria que fica a jusante.

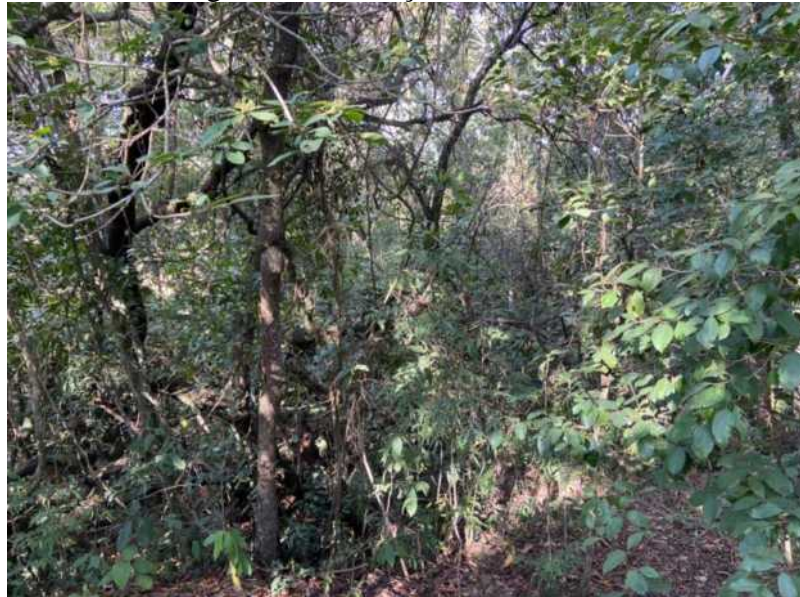
Figura 14 – Situação da nascente 3.

A água apresentou-se clara, com cheiro fraco, com resíduos sólidos ao redor e dentro, muitos materiais flutuantes, sem espuma, sem óleo, sem esgoto, alta degradação da Área de Preservação Permanente, sem uso por animais, mas com presença de uso por humanos para irrigação de hortas, sem proteção, e com residências bem próximas menos de 50 metros.

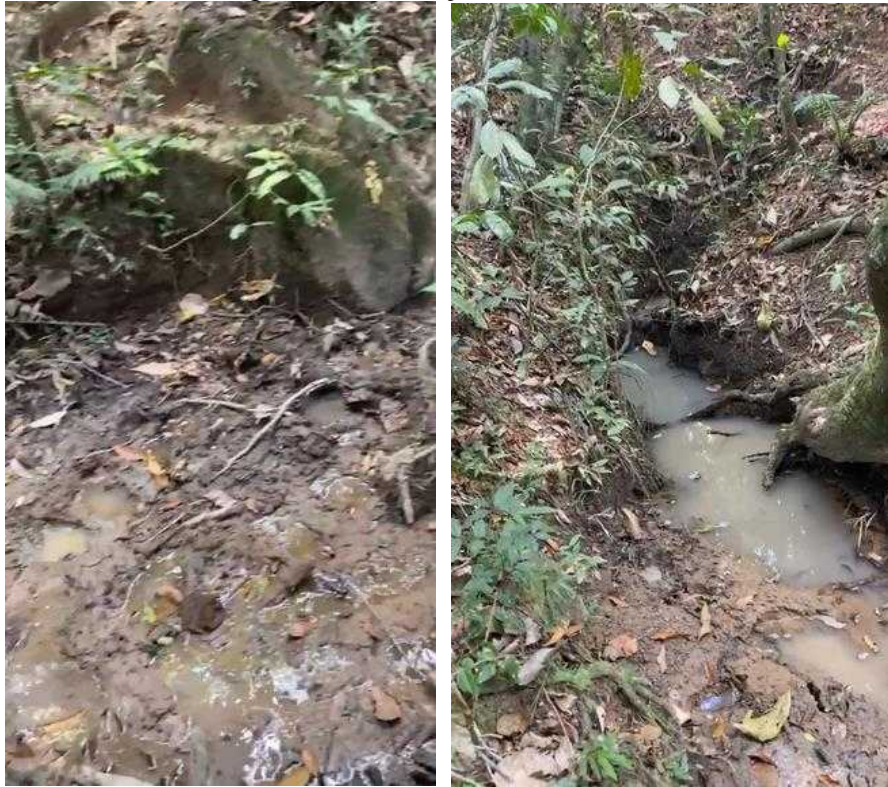
Figura 15 – Situação da nascente 3.

Também não estava presente nenhuma planta bioindicadora da qualidade da água.

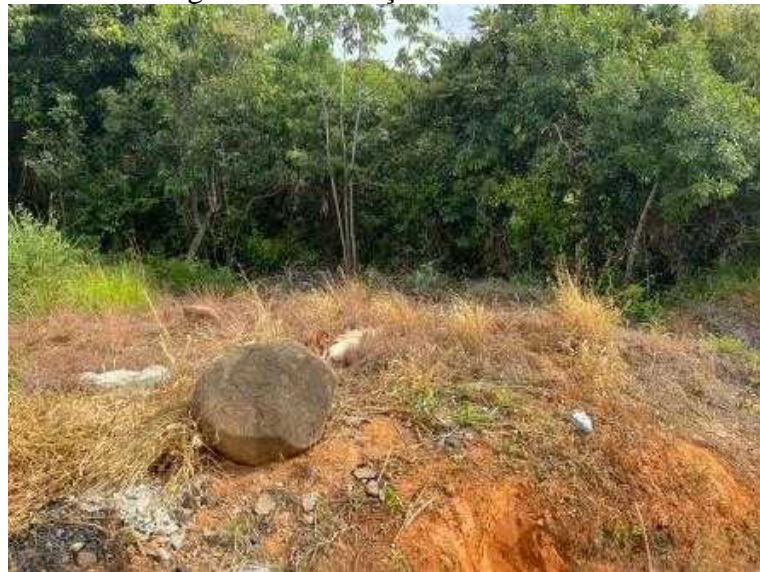
Figura 17 – Situação da nascente 4.

Foi observado a presença de “taboa” que é um indicador de local pantanoso e com poluição, ela se encontra alastrada de forma que em alguns locais não é possível observar a água.

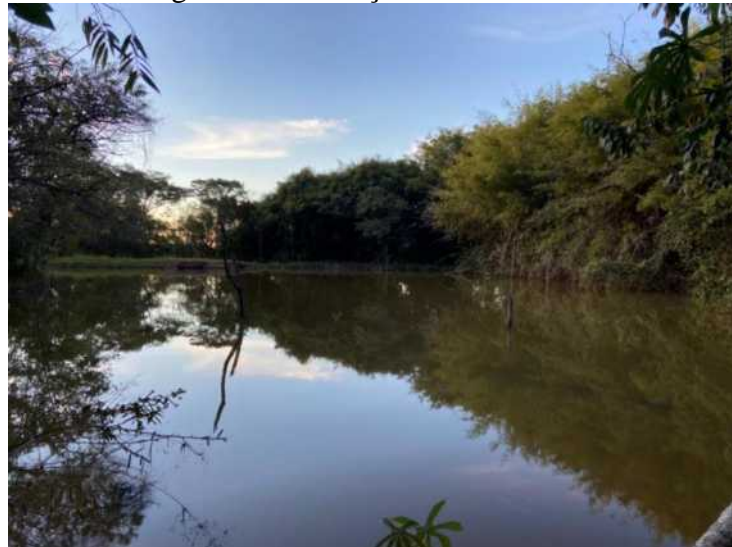
Figura 20 – Situação da nascente 5.

De acordo com moradores locais por meio de entrevista próximos a esta nascente, a mesma é de muita importância para a captação de água de muitas casas da região, e como ela faz parte do curso d'água do ribeirão Congo Choco, suas águas cortam a cidade, e quanto mais próxima do centro urbano já fica visivelmente poluída.

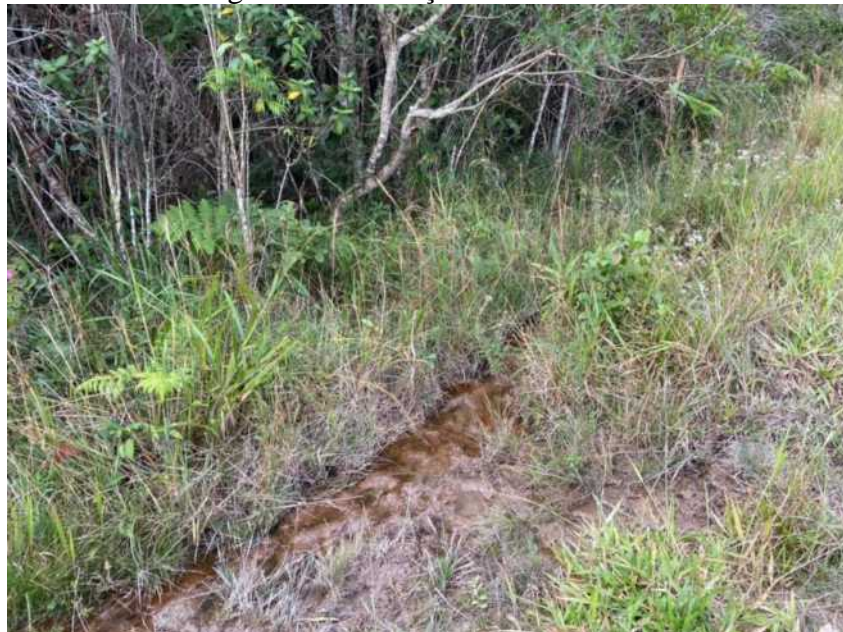
Figura 23 – Situação da nascente 6.

Não foi encontrada nenhuma planta bioindicadora, mas a mata está bem preservada, então há muita variedade de espécie de plantas no local, a maioria samambaia.

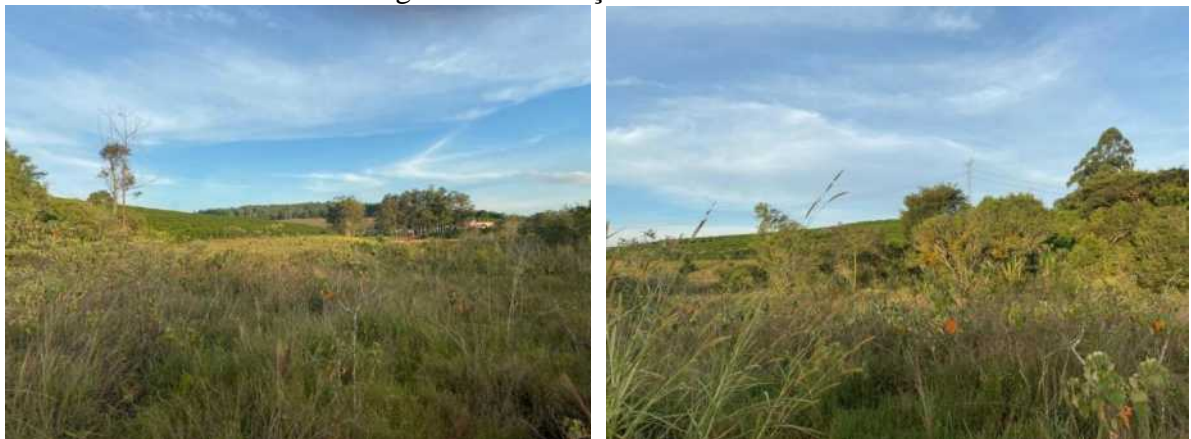
Figura 26 – Situação da nascente 7.

A água se apresentou nas seguintes condições: transparente, sem odor, sem resíduos sólidos, sem materiais flutuantes, sem espuma, sem óleo, sem esgoto, vegetação muito degradada, sem uso por animais, presença de uso por humanos para irrigação, sem proteção para acesso pois fica na estrada de colheita.

café aparentemente não está com resquícios de agrotóxicos e outros produtos químicos. Havia bastante taboa no local, aguapé e alface d'água podendo ser indicadores de poluição.

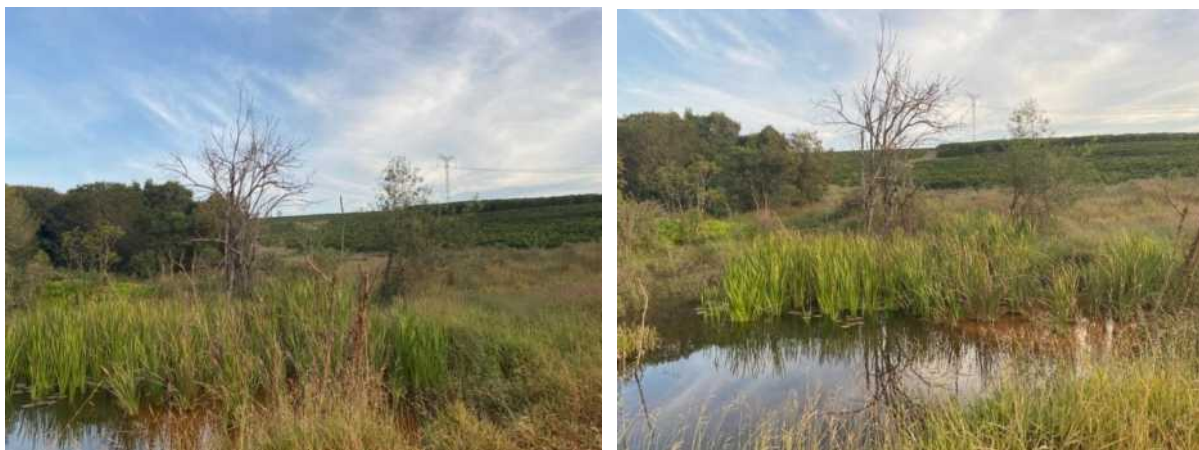
Figura 28 – Situação da nascente 8.

A água se apresentou clara, sem odor, sem resíduos sólidos, sem materiais flutuantes, sem espuma, com presença de um pouco de óleo, sem esgoto, vegetação muito degradada, sobrando praticamente apenas o local da nascente, sem uso por animais, uso por humanos presente, sem proteção.

A amostra coletada apresentou temperatura de 23,7° C, condutividade elétrica de 28 µS/cm, e TDS 70 mg/L. Resultados surpreendentes e satisfatórios pelo local em que se situa. Em questão de plantas, havia bastante taboa no local.

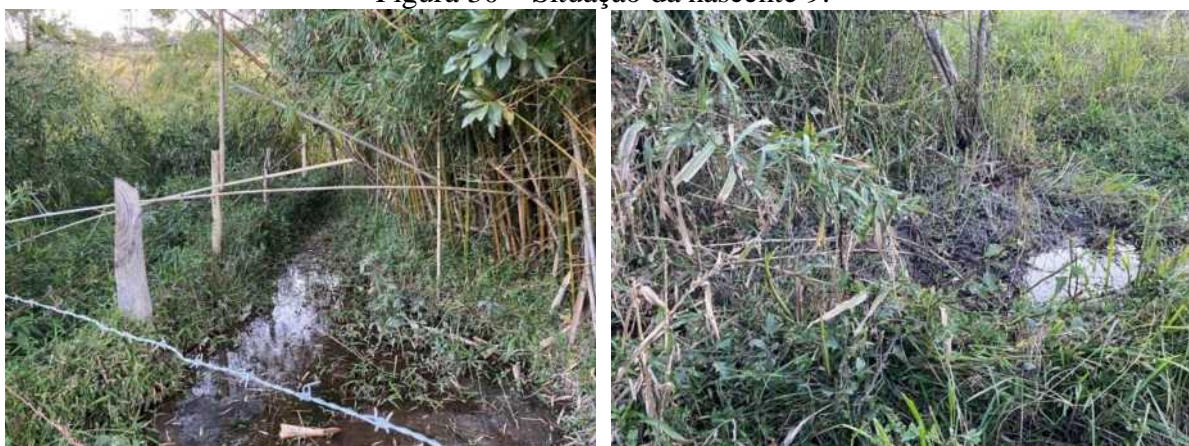
Figura 30 – Situação da nascente 9.

A água se apresentou escura, com cheiro fraco, sem resíduos sólidos, poucos materiais flutuantes, sem espuma, sem óleo, sem esgoto, baixa degradação da área de preservação permanente, presença de animais pisoteando, presença de uso por humanos, sem proteção para evitar o acesso, e distante mais de 100 metros de residências.

O aspecto físico da água apresentou uma temperatura de 24,9° C, condutividade elétrica de 11  $\mu\text{S}/\text{cm}$ , TDS de 25mg/L. Não foi encontrada planta bioindicadora, apenas presença de bastante bambuzais, e grama.

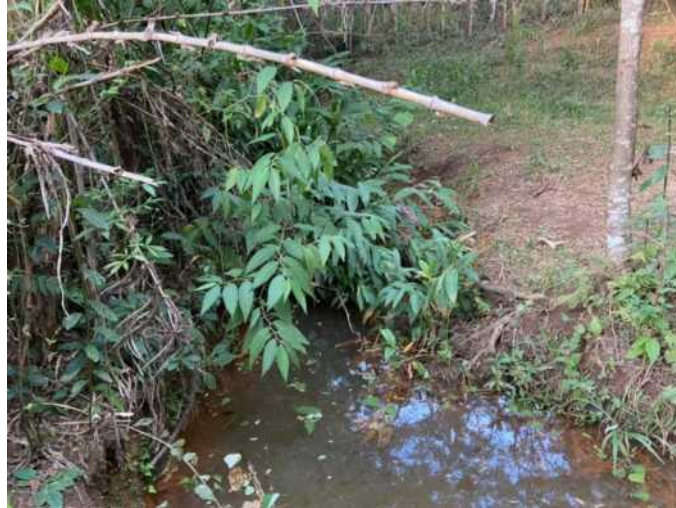
Figura 32 – Situação da nascente 10.

A água estava escura, com cheiro fraco, bastante resíduos sólidos advindos da rodovia, presença de materiais flutuantes, presença de espuma, presença de óleo, sem esgoto, área extremamente degradada acima e abaixo do curso, presença de uso por animais, sem uso por humanos e sem proteção contra acesso.

Havia presença de orelha de rato e alface d'água, indicando que o ambiente se encontra em estado poluído.

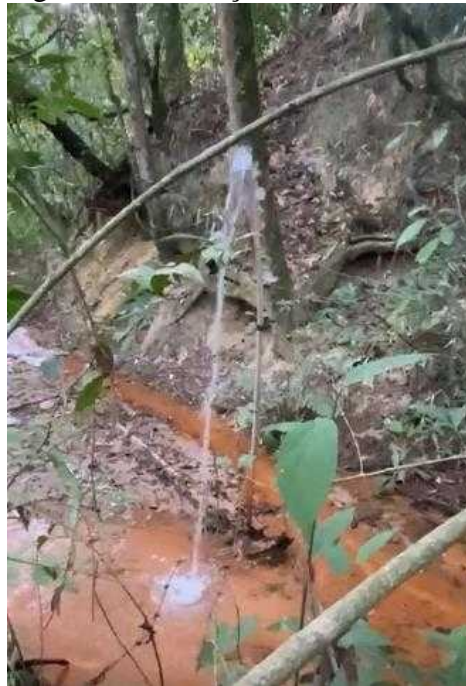
Figura 35 – Situação da nascente 11.

O trabalho de campo no local, foi realizado no dia 18 de maio de 2021, e a nascente se encontrou em ótimo estado, não havendo atividades agropecuárias próximo ao local, uma vazão considerável, sendo a Área de Preservação Permanente bastante preservada, sendo colocado uma tubulação de proteção no centro da nascente principal para evitar qualquer dano ao solo do local.

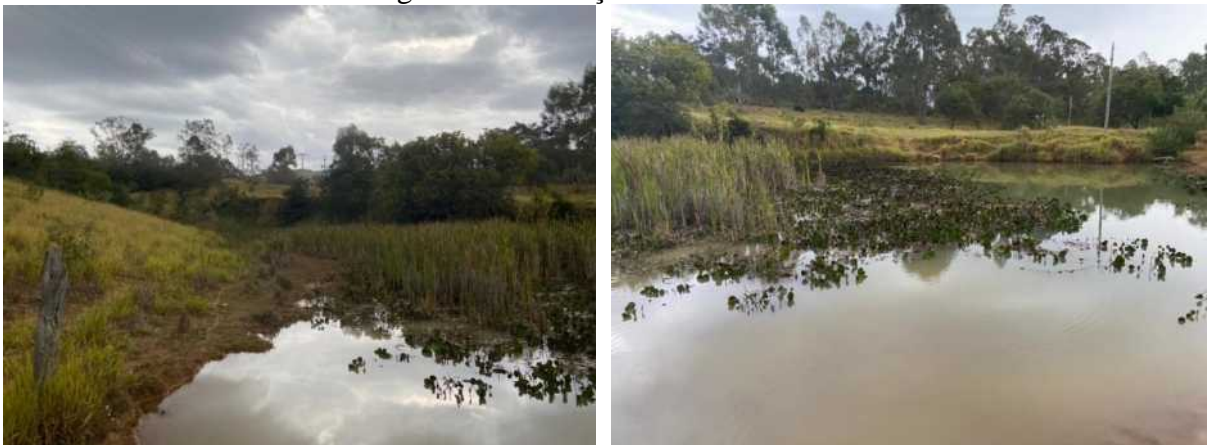
Figura 37 – Situação da nascente 12.

No local havia presença de aguapé, e taboa, ambos presentes em locais de nível trófico, indicando que pode haver algum tipo de poluição da água, sendo perigoso para os moradores da comunidade rural próxima, fazerem a utilização desta água.

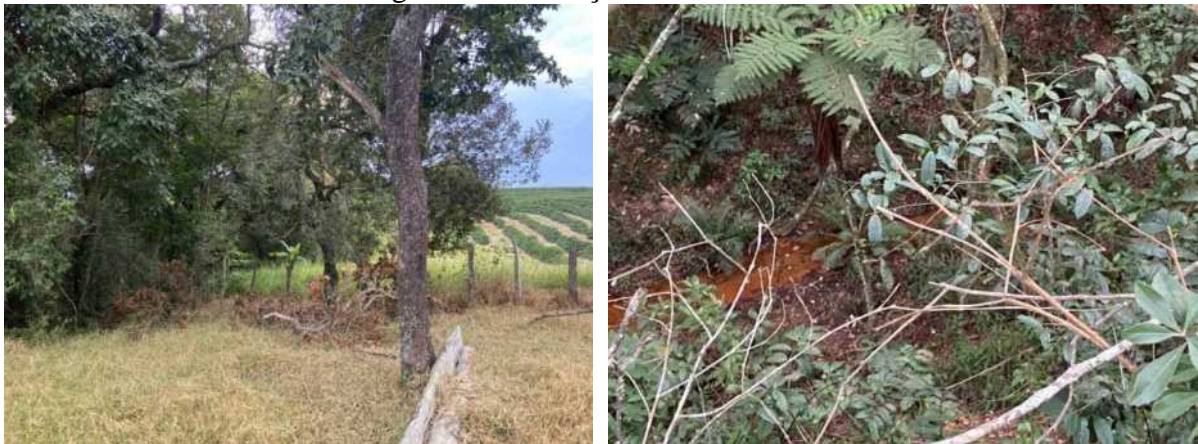
Figura 39 – Situação da nascente 13.

As características da amostra coletada foram: temperatura de 26,5°C, condutividade de 32  $\mu\text{S}/\text{cm}$ , TDS 80 mg/L. Números considerados bons sobre presença de poluentes segundo a OMS. Não foram encontradas presença de plantas bioindicadoras.

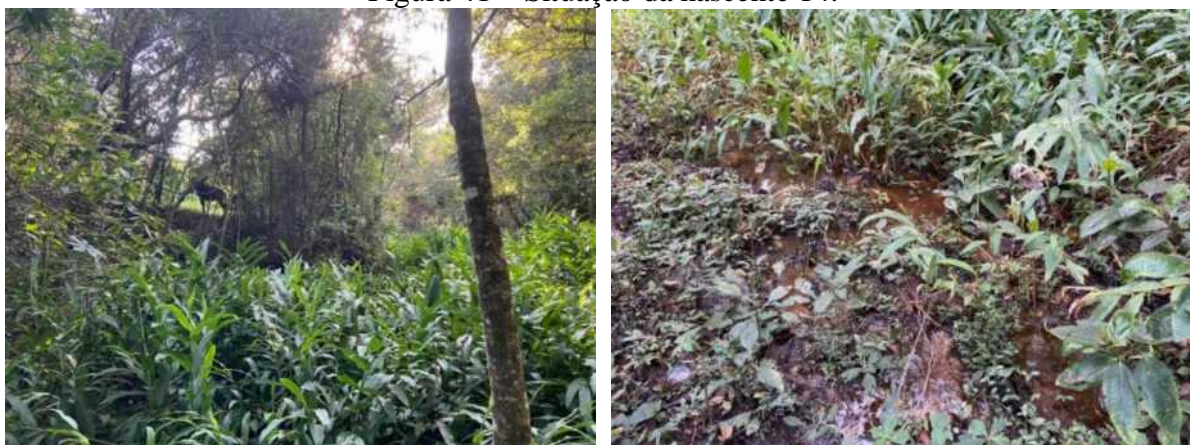
Figura 41 – Situação da nascente 14.

As medidas realizadas pelo condutivímetro na amostra foram: temperatura de 26,9°C, condutividade elétrica de 27  $\mu\text{S}/\text{cm}$ , TDS de 65 mg/L. No local tem a presença de uma boa diversidade de plantas, com destaque para *Hedychium coronarium*, popularmente chamado de lírio do brejo, serve até com uma proteção para nascentes, mas como os animais conseguem pisotear a planta, a planta perde um pouco sua finalidade, mas não é uma planta bioindicadora.

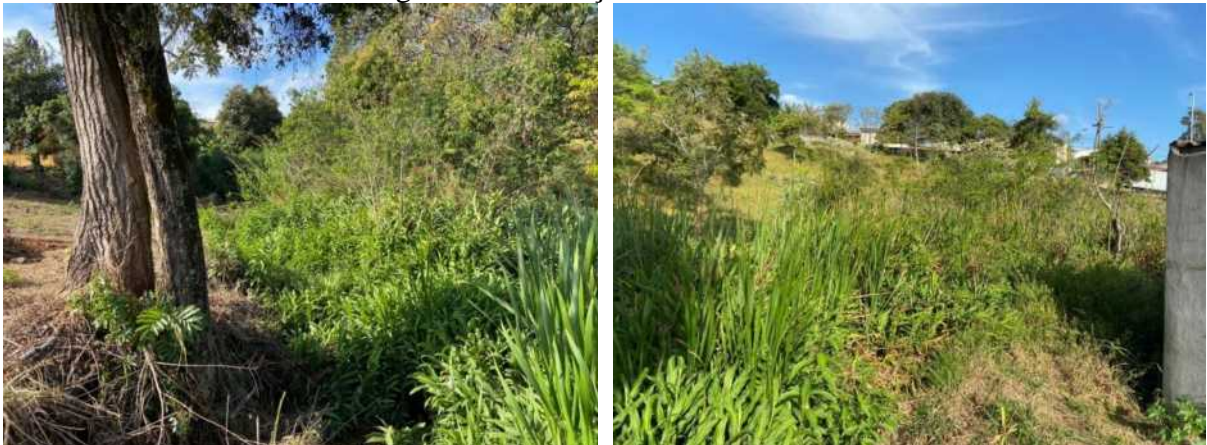
Figura 43 – Situação da nascente 15.

A visita ao local foi realizada dia 28 de maio de 2021. A nascente se localiza bem no centro da cidade, próximo à rodoviária, praça da bandeira e a avenida 17 de dezembro. Está em uma condição muito ruim e degradada. O curso d'água desta nascente foi canalizado, sendo que a nascente segue seu curso natural aproximadamente por apenas 10 metros, sendo ilhada por duas ruas, casas e estabelecimentos. Na data da visita estava sendo realizada uma obra de terraplanagem bem em frente a nascente, o que fez com que muita terra tivesse sido carregada para dentro da Área de Preservação Permanente da nascente, sendo que pode estar havendo descumprimento da legislação por conta deste ato

Como dito acima, o curso d'água e a nascentes recebem muito esgoto. Com todos estes fatores, a característica da água estava muito ruim, sendo sua cor escura, cheiro muito forte, presença de resíduos sólidos no local, presença de materiais flutuantes, sem espuma, sem óleo, mas com presença de esgoto doméstico, vegetação muito degradada, sem uso por animais, presença de uso por humanos, sem proteção, com residências bem próximas cerca de 5 metros.

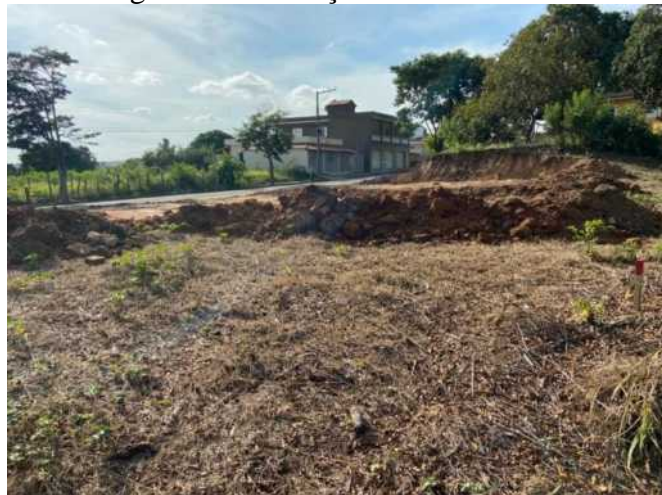
Figura 44 – Situação da nascente 15.

O local está coberto por aguapé, taboa e lírio do brejo, sendo que taboa e aguapé são bioindicadores de que a situação da água está em nível trófico, ou seja, muito poluída.

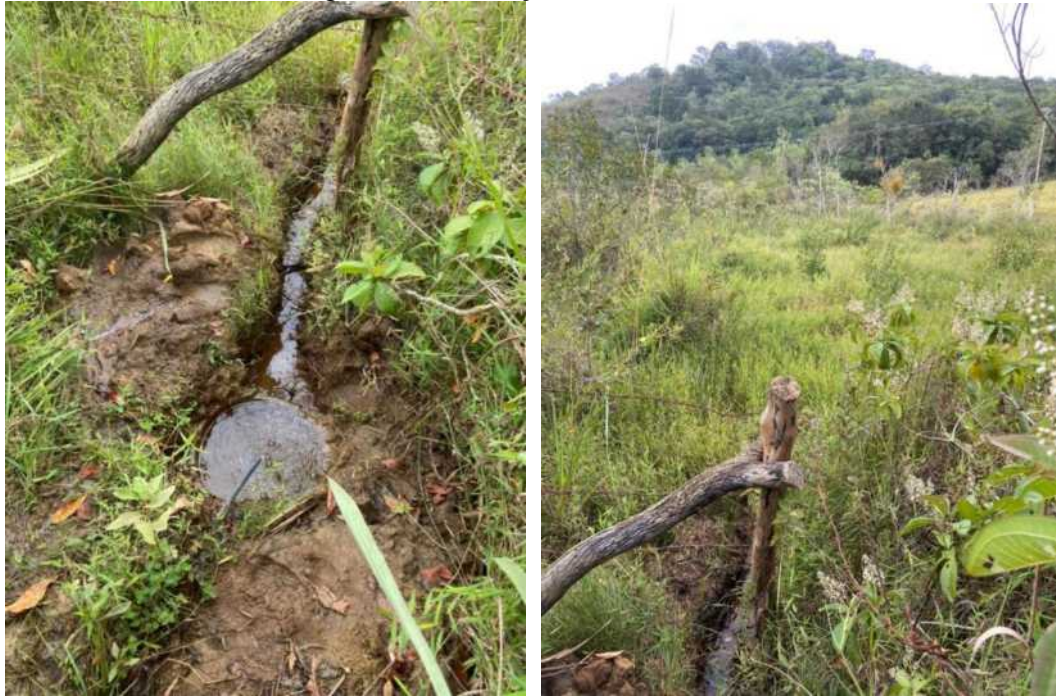
Figura 46 – Situação da nascente 16.

A amostra de água coletada apresentou uma temperatura de 26,3°C, condutividade elétrica de 33  $\mu\text{S}/\text{cm}$ , TDS de 80 mg/L. Números que não indicam poluição na água do local. Não foi encontrada planta bioindicadora.

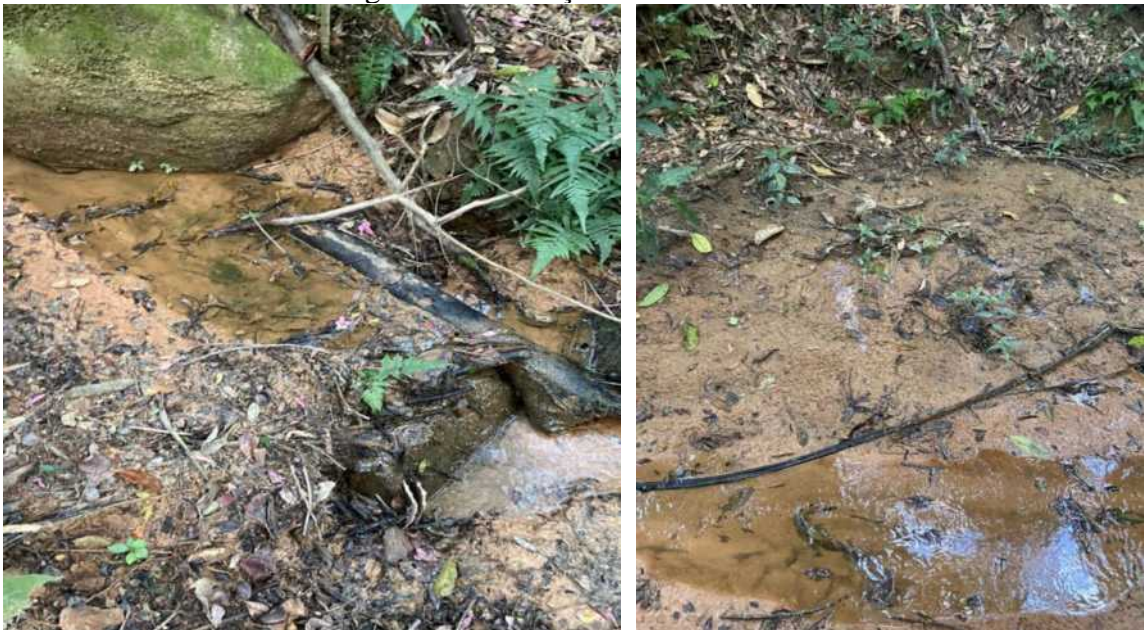
Figura 48 – Situação da nascente 17.

A amostra de água estava com uma característica de temperatura 26,3°C, condutividade elétrica de 71  $\mu\text{S}/\text{cm}$ , TDS de 175 mg/L. Não foi encontrada no local nenhuma planta bioindicadora.

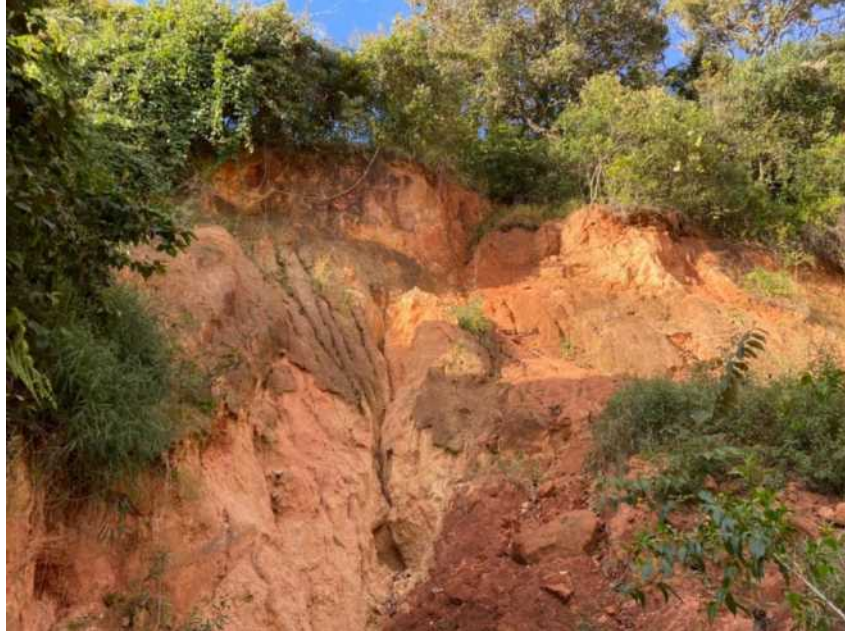
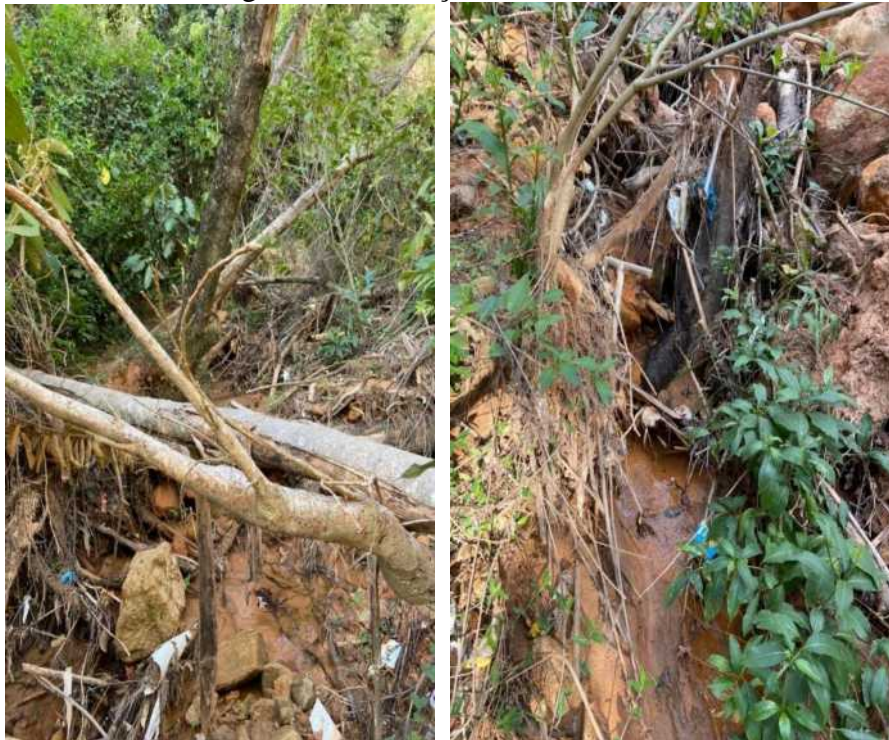
Figura 50 – Situação da nascente 18.

A água estava transparente, sem odor, com muitos resíduos sólidos, muito materiais flutuantes, sem espuma, muito óleo, sem esgoto, vegetação muito degradada pela presença de casas e de animais, sem uso da água por humanos, sem proteção e com residências com menos de 50 metros de distância.

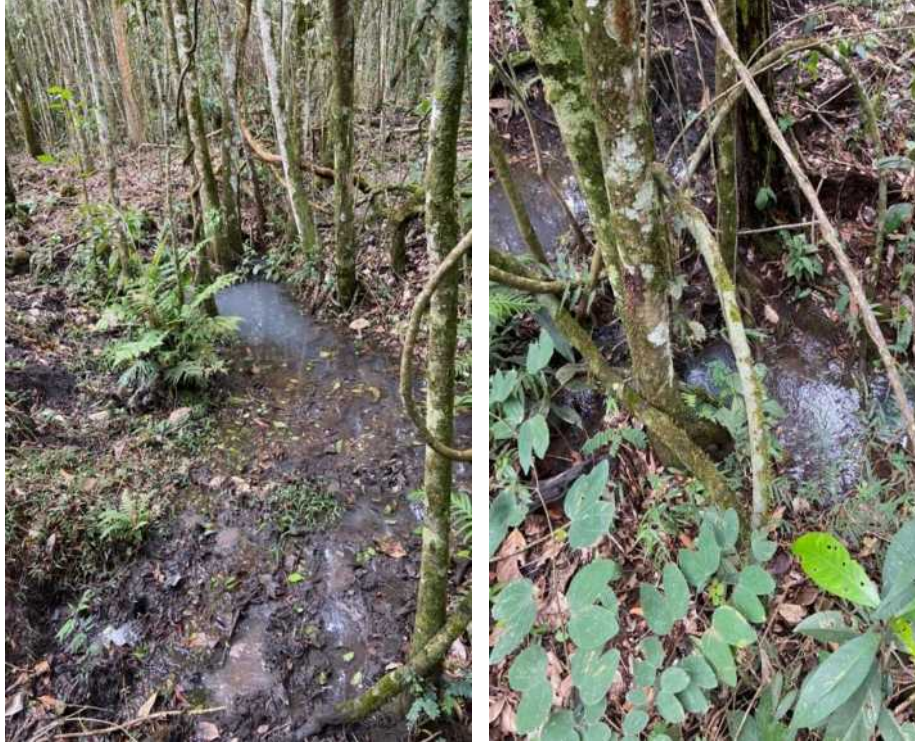
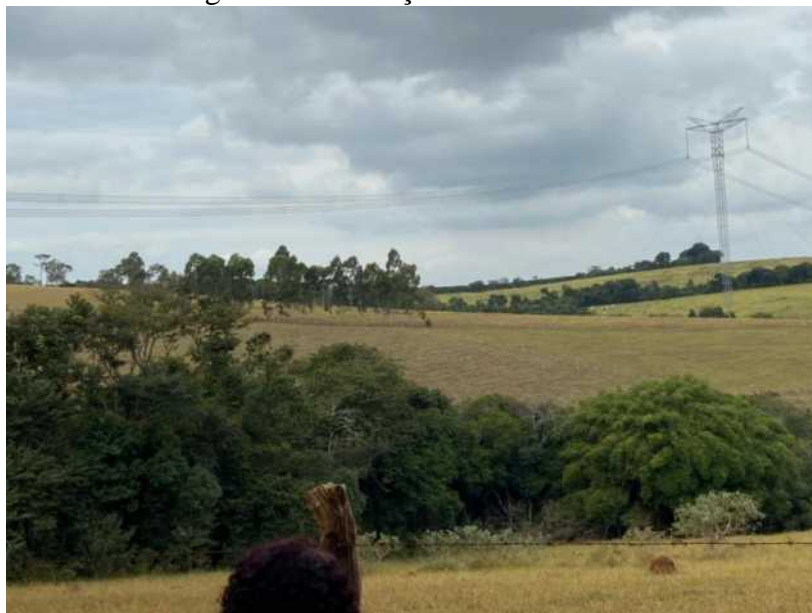
Figura 53 – Situação da nascente 19.

A água encontrava-se em uma situação escura, sem cheiro, poucos resíduos sólidos ao redor pela proximidade com a estrada, sem materiais flutuantes, sem espuma, sem óleo, sem esgoto, mata ciliar com baixa degradação, no dia da visita não havia nenhum animal presente no local, mas há muitas marcas de pisoteamento, vestígios de uso por humanos, sem proteção, dista de 50 a 100 metros de residências.

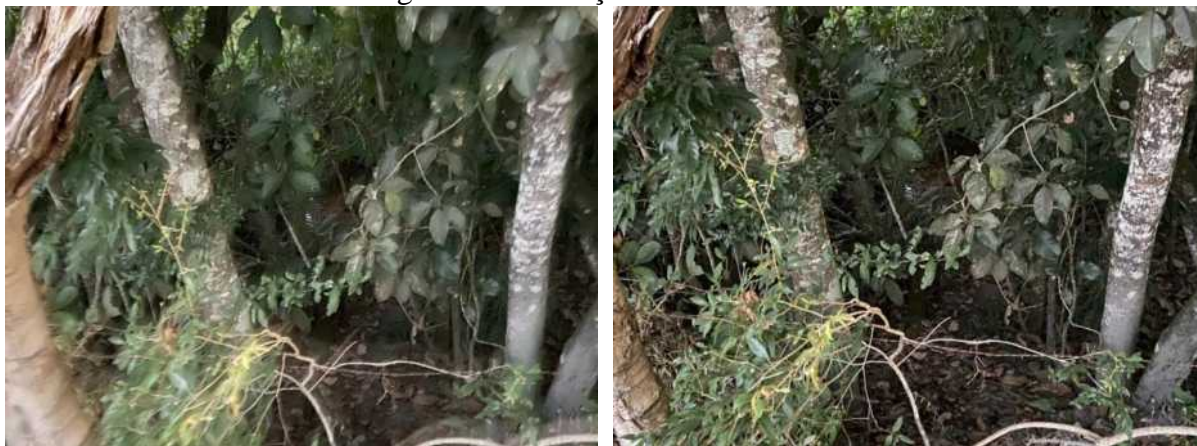
Figura 56 – Situação da nascente 20.

Apesar de toda a importância citada da nascente para o município. Ainda assim a água e a Área de Preservação Permanente não se encontram em uma ótima situação. A água estava escura, sem cheiro, poucos resíduos sólidos ao redor, poucos materiais flutuantes, sem espuma, sem óleo, nota-se um pequeno fluxo superficial de efluentes advindos das residências acima, baixa degradação da vegetação, presença de uso por animais, presença de uso por humanos, com proteção, mas com acesso, e residências próximas entre 50 e 100 metros.

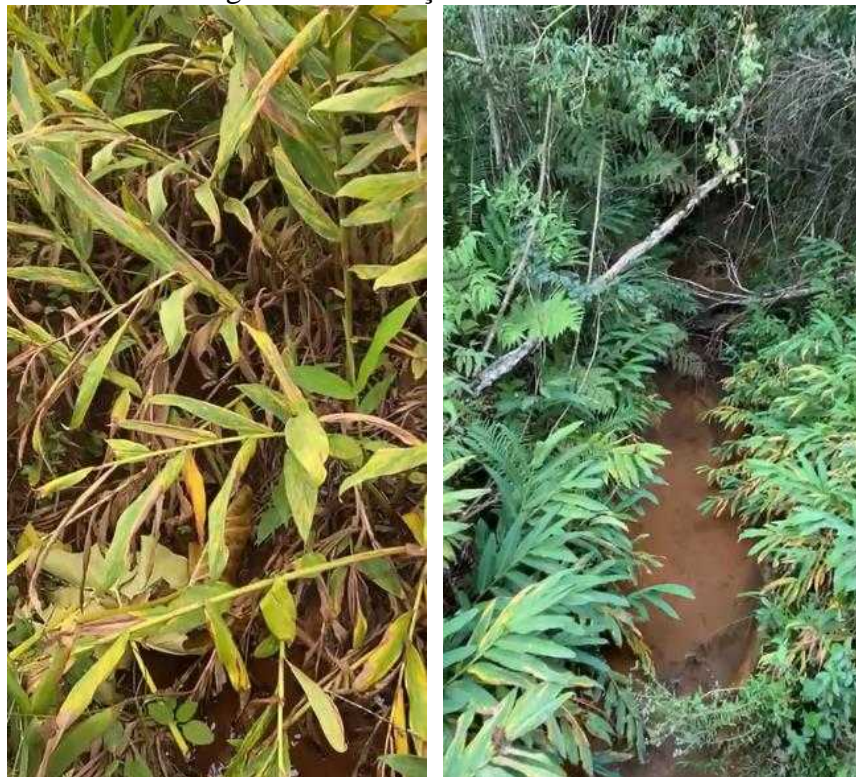
Figura 58 – Situação da nascente 21.

A água encontrou-se transparente, sem cheiro, poucos resíduos sólidos ao redor, sem materiais flutuantes, pouca espuma e óleo, sem presença de despejo de esgoto, baixa degradação, sem uso por animais, presença de uso por humanos, sem proteção contra acesso, distante mais de 100 metros de residências.

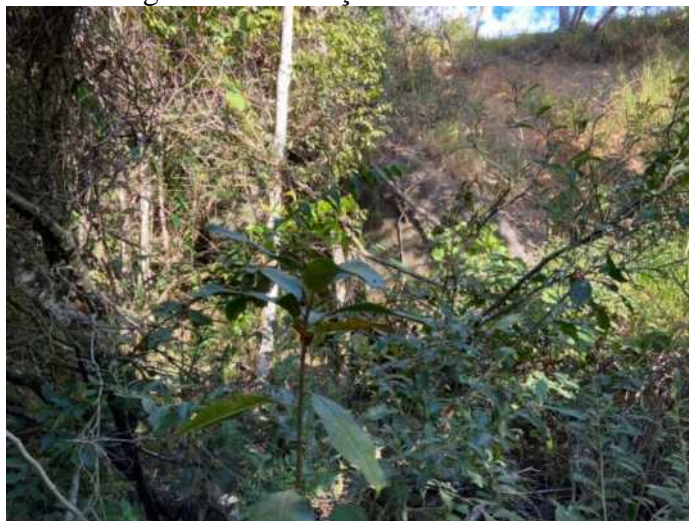
Figura 61 – Situação da nascente 22.

A água estava transparente, sem cheiro, pouco lixo ao redor, sem materiais flutuantes, sem espuma, com presença de óleo, sem esgoto, vegetação sofrendo com erosão e bastante degradada, sem uso por animais, sem uso por humanos, sem proteção contra acesso, distante mais de 100 metros de residências.

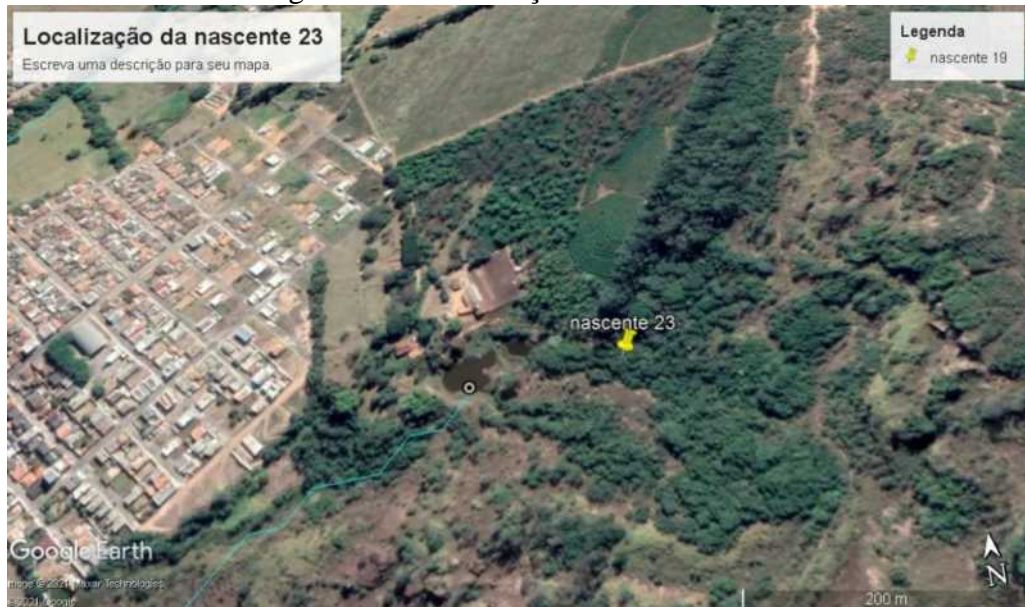
Figura 62 – Localização da nascente 23.

A água estava com aparência clara, cheiro fraco, muito resíduo sólido ao redor, presença de materiais flutuantes, sem espuma, presença de óleo, presença de fluxo de esgoto doméstico, vegetação altamente degradada, sem uso por animais, sem uso por humanos para abastecimento, sem proteção, e com residências muito próximas menos de 50 metros.

A amostra da água coletada estava com as seguintes medidas: temperatura de 21,5°C, condutividade elétrica de 229  $\mu\text{S}/\text{cm}$ , TDS de 570 mg/L. Tais números mostram que há presença de íons dissolvidos na água o que podem ser de produtos químicos. Para aumentar os indícios de confirmação de presença de poluentes há bioindicadores de estágio trófico sendo aguapé e taboa.

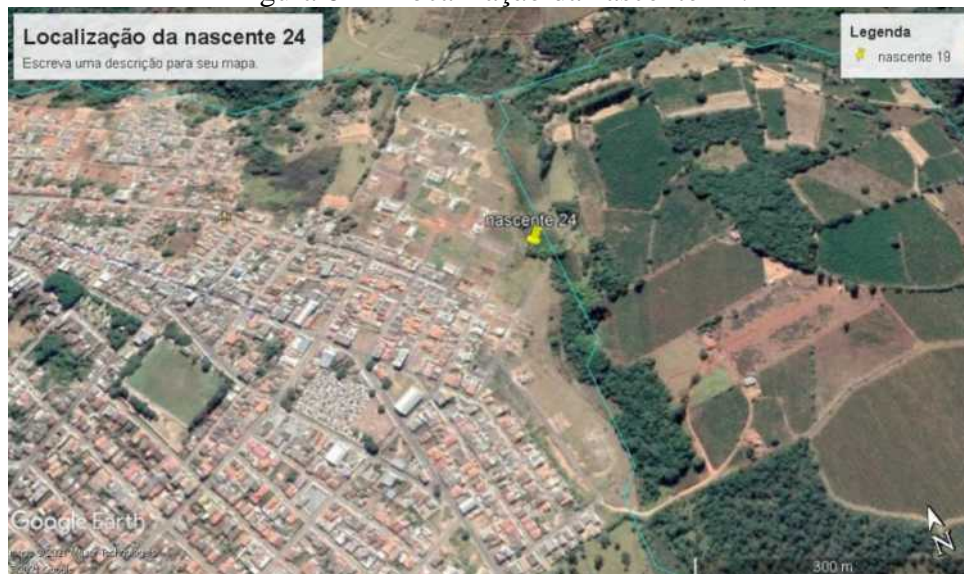
Figura 65 – Situação da nascente 24.

A água estava clara, com cheiro fraco, poucos resíduos sólidos ao redor, poucos materiais flutuantes, sem espuma, bastante óleo, esgoto doméstico sendo despejado, vegetação bastante degradada, presença de animais, presença de uso por humanos, com proteção, mas fácil acesso, residências cerca de 5 metros próximas.

As medidas encontradas pelo condutivímetro foram as seguintes: temperatura 24,3°C, condutividade elétrica 37  $\mu\text{S}/\text{cm}$ , TDS 105 mg/L. Níveis pela situação macroscópica que se encontra considerados bons. Havia no local a presença de bioindicadores de nível trófico da qualidade da água taboa e aguapé.

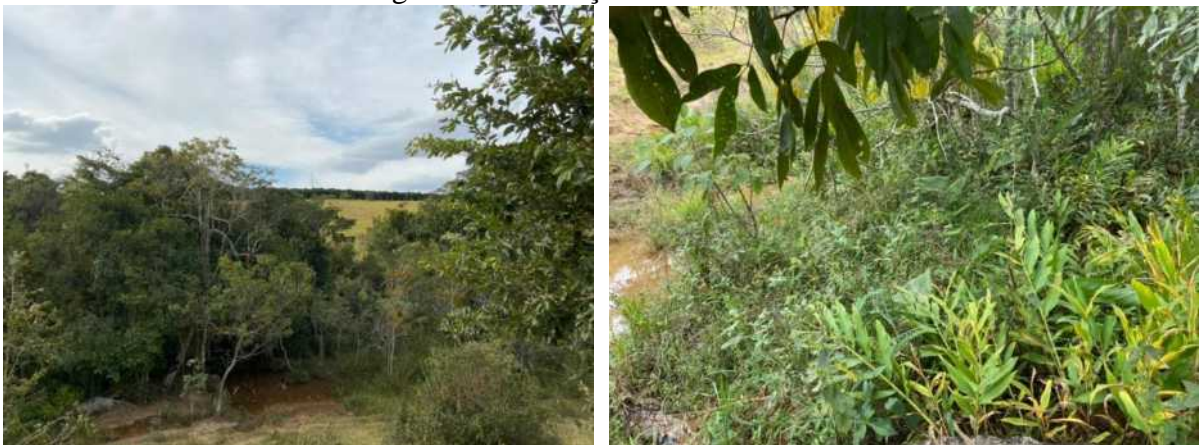
Figura 67 – Situação da nascente 25.

A água apresentou temperatura de 24,7°C, condutividade elétrica de 35  $\mu\text{S}/\text{cm}$ , TDS 85 mg/L. Não foi encontrada nenhuma planta bioindicadora.

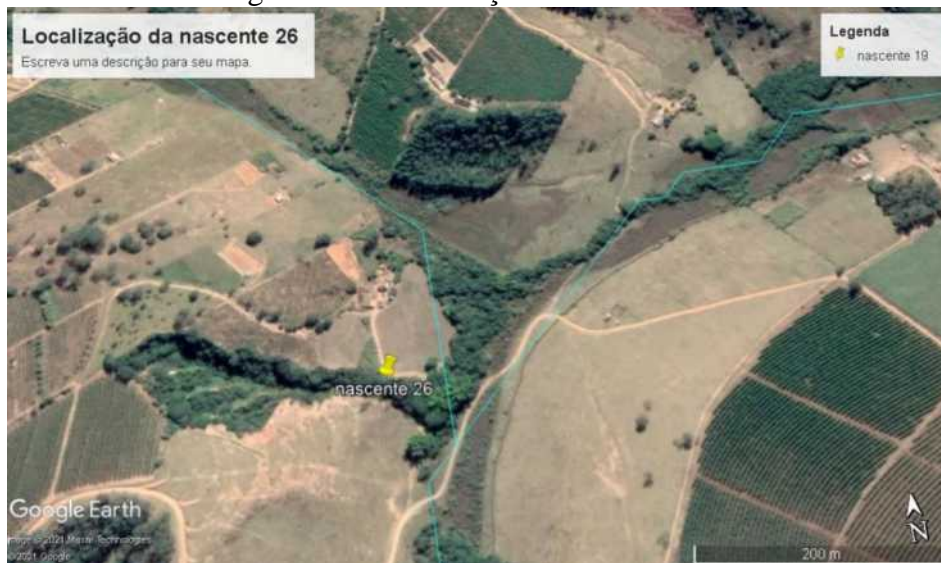
Figura 68 – Localização da nascente 26.

A água encontrava-se com a cor transparente, sem odor, sem resíduos sólidos, sem materiais flutuantes, sem espumas, sem óleo, sem esgoto, vegetação pouco degradada pelos

As medidas encontradas foram: temperatura 25,8°C, condutividade elétrica de 30  $\mu\text{S}/\text{cm}$ , TDS de 75 mg/L. Números considerados bom quando é estudado a presença de materiais dissolvidos. Foi observada a presença de Elódea planta bioindicadora de qualidade boa da água.

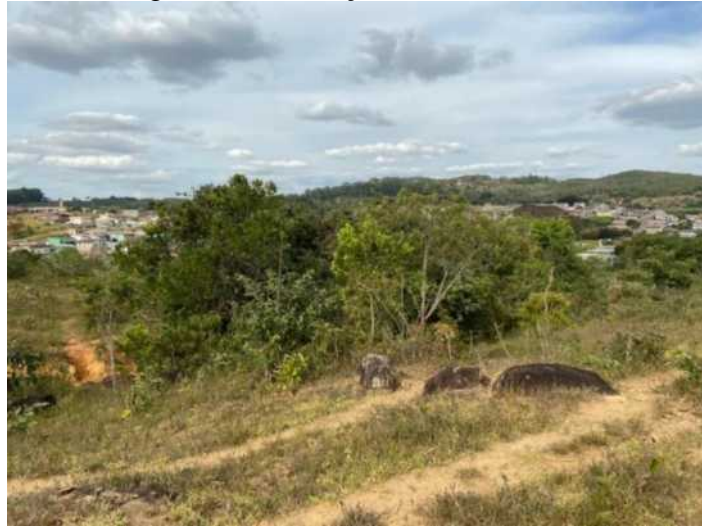
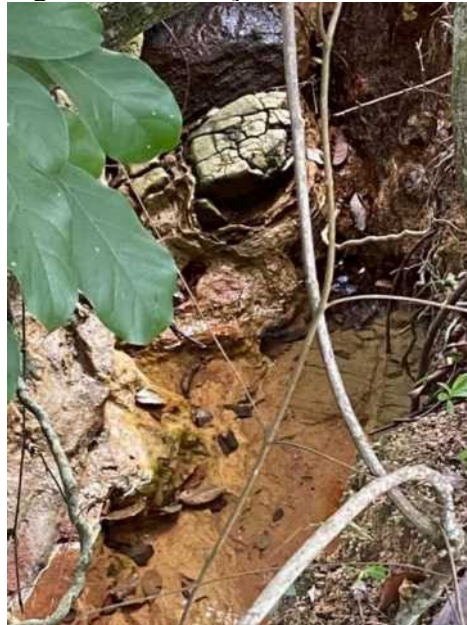
Figura 71 – Situação da nascente 27.

A água encontrava-se transparente, sem odor, sem resíduos sólidos, sem materiais flutuantes, sem espumas, sem óleo, sem esgoto, vegetação bastante degradada por ser uma área de pastagem, presença de animais, sem uso por humanos, sem proteção, e longe de residências mais de 100 metros.

As medidas realizadas pelo condutivímetro obteve-se temperatura de 20,9°C, condutividade elétrica de 25  $\mu\text{S}/\text{cm}$ , e TDS de 60 mg/L. Condições favoráveis para consumo. Não há no local nenhuma planta bioindicadora.

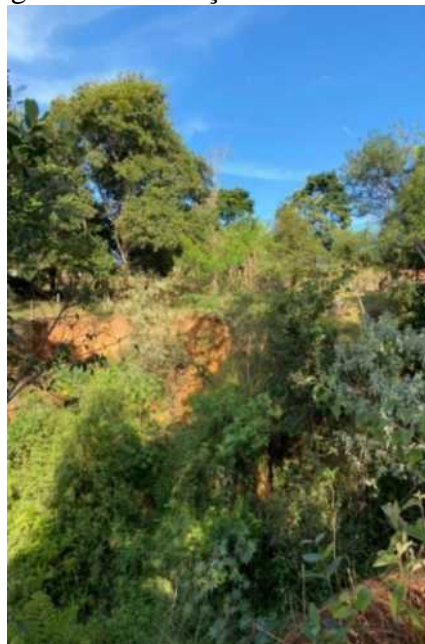
Figura 74 – Situação da nascente 28.

Foi identificado visualmente o líquido empoçado ser esgoto pois a cor estava extremamente escura, havia canos acima, cheiro muito forte de esgoto, muitos resíduos sólidos, materiais flutuantes, espuma e óleo, além da vegetação muito degradada, presença de animais, uso por humanos para despejar esgoto, sem proteção e com residências muito próximas à menos de 50 metros.
