**ISADORA CARVALHO REZENDE BORGES**

**INSPEÇÃO DE USINAS FOTOVOLTAICAS POR TERMOGRAFIA  
E SUA VIABILIDADE ECONÔMICA.**

Monografia apresentada à Universidade Federal de Lavras, como parte das exigências do Curso de Engenharia Mecânica, para a obtenção do título de Bacharel.

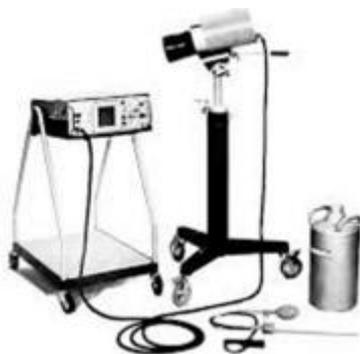
Figura 1: Termovisor resfriado a hidrogênio líquido.

A inserção de termovisores na realidade brasileira iniciou-se entre 1970 e 1980, com a utilização dos mesmos no setor elétrico. Contudo, eram aparelhos muito robustos e que necessitavam de nitrogênio líquido para seu resfriamento, que dificultavam seu transporte e utilização. Eram termovisores ópticos-mecânicos com metodologia de varredura, com transformação de imagens térmicas e suas respectivas temperaturas através de cálculos pelo operador, representado na Figura 1 (TEXEIRA, 2017).

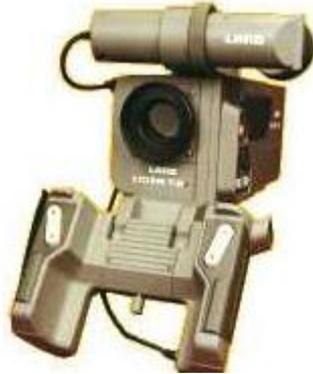
Figura 2: Termovisor resfriado eletricamente.

Com o contínuo avanço nessa tecnologia, o resfriamento passou de hidrogênio líquido para elétrico, representado na Figura 2, e logo para detectores sem resfriamento com microprocessadores, Figura 3.

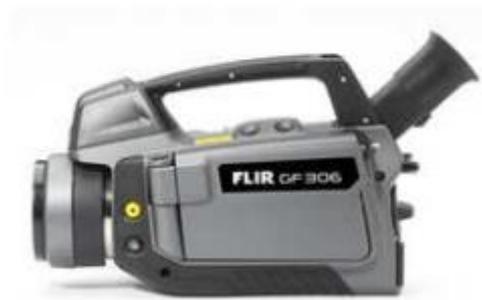
Figura 3: Termovisor não resfriado.

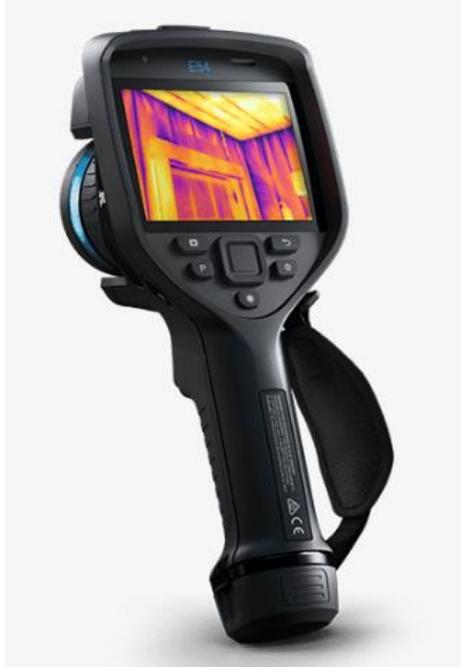
Figura 4: Câmera termográfica avançada.

possibilitam o tratamento das imagens realizadas. A Figura 4 representa uma câmera atual (MONTEIRO, 2018).

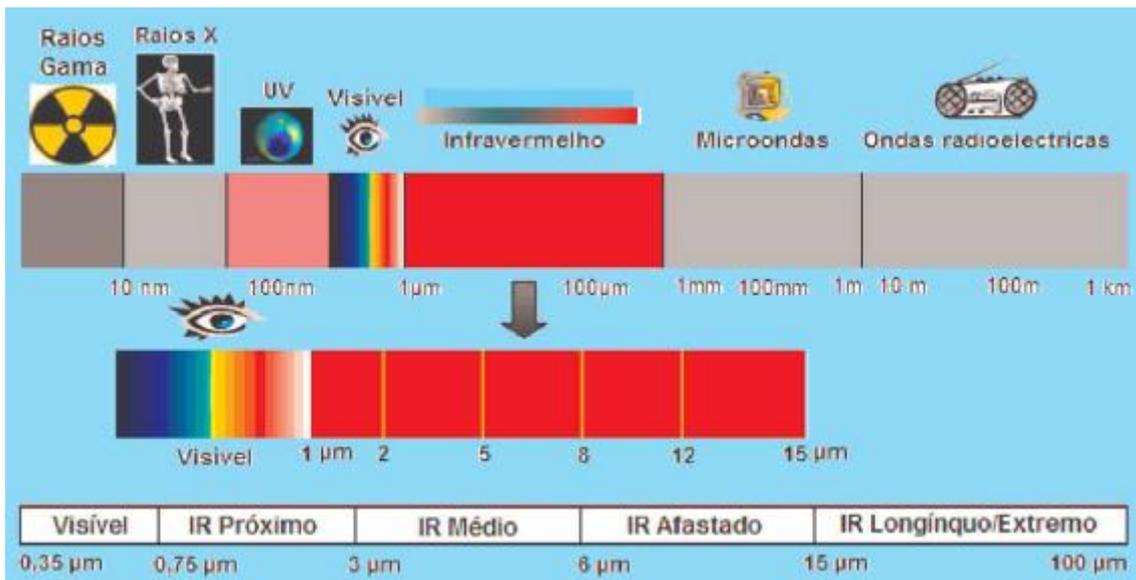
Figura 5: Espectro eletromagnético.

A radiação térmica é um fenômeno ondulatório, através de ondas eletromagnéticas, no qual o calor é transferido de um corpo sem o auxílio do meio interveniente e em função da sua temperatura. Essa radiação não necessita de um meio material para que seja efetivada, como uma colisão de partículas em um meio material por exemplo, ela ocorre no vácuo. Dessa forma, é medido em equipamentos térmicos a termografia de objetos (CARAMALHO, 2012).

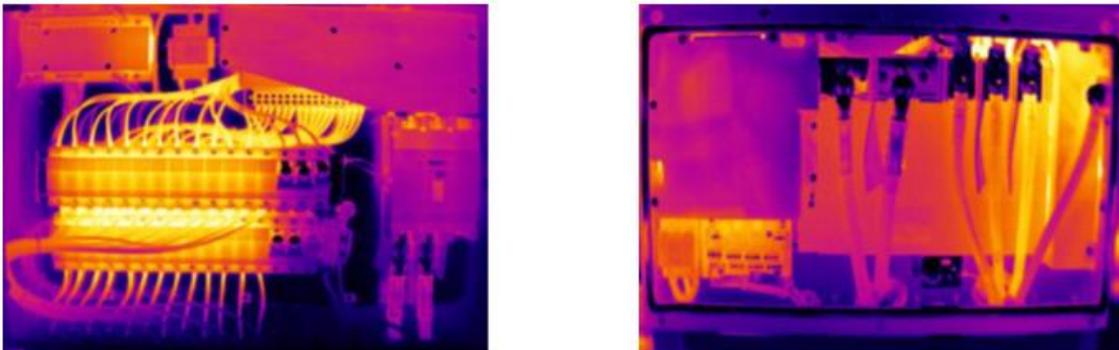
Figura 6: Termografia manual tratada de uma *string box* e inversor, respectivamente.

Para realizar a termografia pelo método da FLUKE, deve-se posicionar o ponto vermelho do laser da câmera térmica no equipamento que será inspecionado, depois puxar e soltar o gatilho para obter uma imagem com foco. Após a captura das imagens, as mesmas são tratadas nos *softwares*, como por exemplo, o Fluke Connect ®, obtendo imagens como representadas na Figura 6 (FLUKE, 2018).

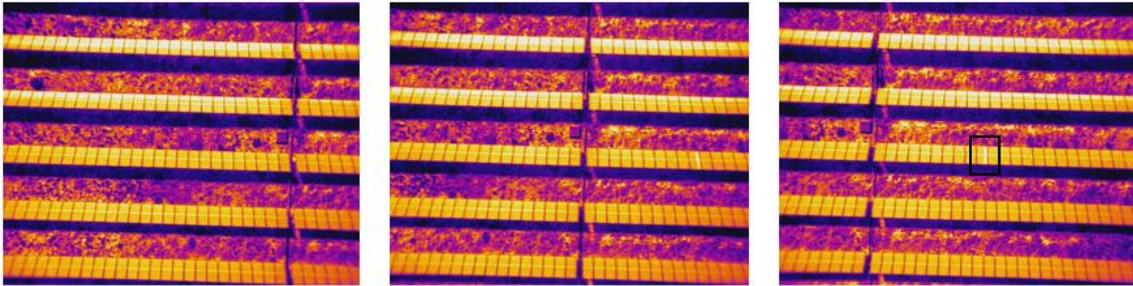
Figura 7: Exemplo de sequência de imagens térmicas.

Durante o voo são captadas inúmeras imagens sequenciais para análise, como apresentado na Figura 7. Para facilitar as análises, a criação de um ortomosaico é essencial para o direcionamento do voo e para possibilitar a obtenção da localização dos módulos com anomalias. Outra ferramenta útil é um *software* de CAD, a fim de orientar as nomenclaturas utilizadas em usinas representadas em um DWG que contêm todas as informações do desenho da planta baixa das mesmas. (DE OLIVEIRA et al., 2020).

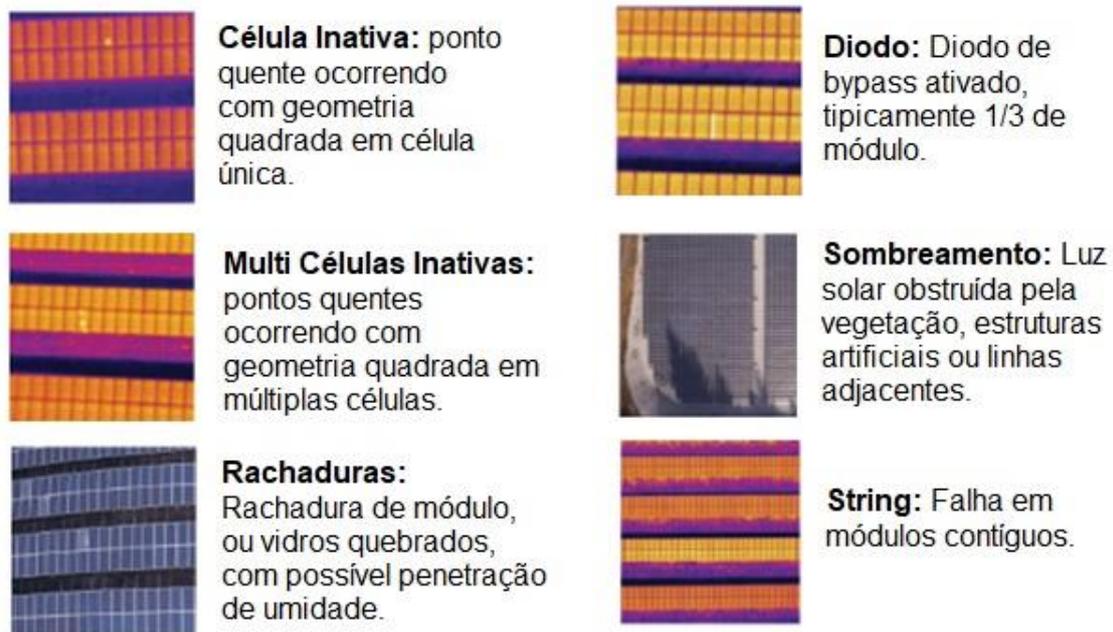
Figura 8: Exemplos de anomalias.

O diagnóstico de falha ocorre avaliando o módulo fotovoltaico térmico padrão, que é uniforme para módulos saudáveis e que é muito claramente impactado por falhas evidenciadas pela imagem IRT. Exemplos de detectáveis falhas incluem: diodo, célula inativa, *tracker* inativo, módulo quebrado e *string* inativo. Outros problemas que são mais facilmente resolvidos são: sujeira, resíduos e sombreamento. Através do manual da FLIR, pode-se observar os exemplos de anomalias caracterizados na Figura 8 (FLIR, 2017).

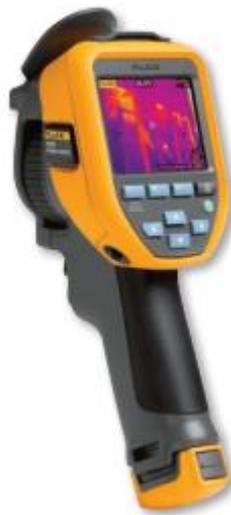
Figura 9: Câmera termográfica FLUKE Ti450.

Para a realização de uma termografia manual, o equipamento utilizado é a câmera térmica *Fluke Ti450*, equipada com foco automático *LaserSharp™* para a captura de imagens, apresentando uma melhor resolução, pois uma imagem sem foco pode ocasionar a perda da precisão de temperatura, às vezes com diferença de até 20 graus. Pode-se observar a câmera na Figura 9 e seus recursos na Tabela 1 (FLUKE, 2018).

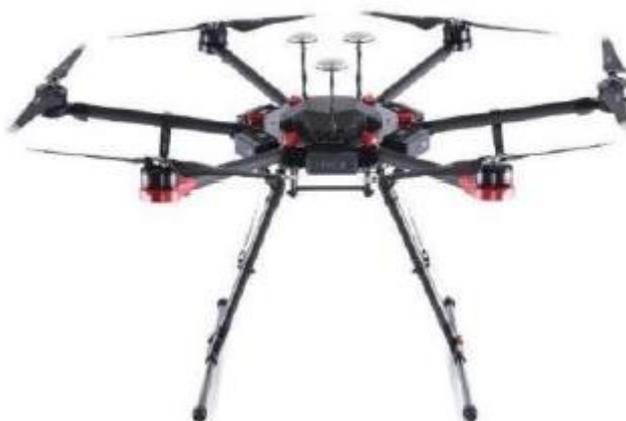
Figura 10: DJI Matrice 600 Pro.

Já para a realização de termografia aérea usa-se dois equipamentos: UAV e câmera térmica acoplada. O Matrice 600 Pro, representado na Figura 10, é um drone que apresenta um bom desempenho de voo e é equipado com câmera termográfica DJI Zenmuse XT2, representada na Figura 11. A integração total com *software* e *hardware* de terceiros tornam o DJI Matrice 600 Pro adequado para fotografia aérea profissional (DJI, 2021).

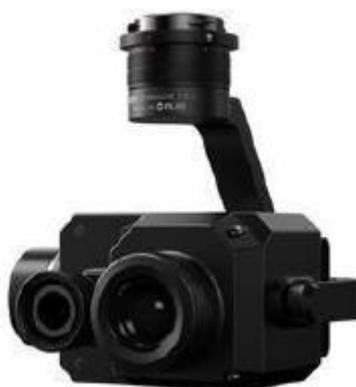
Figura 11: Câmera DJI Zenmuse XT2.

A câmera DJI Zenmuse XT2, com recursos apresentados na Tabela 2, integra um sensor térmico FLIR de alta resolução e uma câmera visual 4K com alta tecnologia de estabilização da DJI, capaz de transformar rapidamente os dados aéreos em boas percepções para posteriores análises dos painéis solares (DJI, 2021).

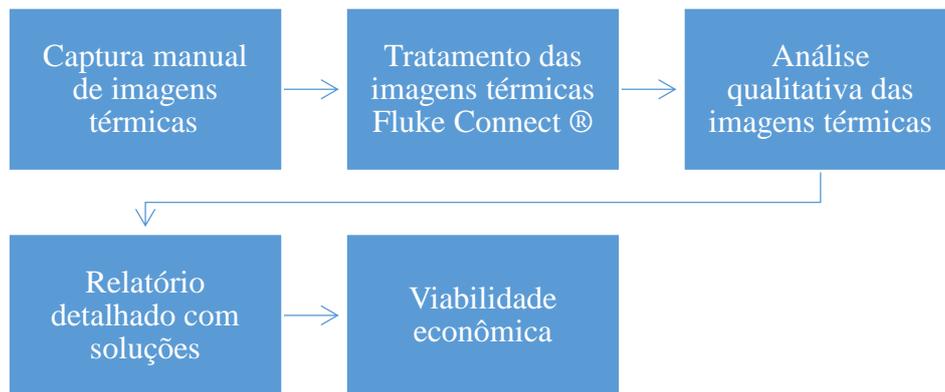
Figura 12: Método aplicado na termografia manual.

Dessa forma, o método baseia-se em uma rota de inspeção dependente do esforço e capacidade do colaborador, que realiza a captura de imagem; em seguida, com as imagens realizadas, as mesmas são enviadas para outros colaboradores que irão tratá-las no *software* adequado Fluke Connect ®; por fim, os mesmos irão analisar as imagens e retratarão em um relatório detalhado as imagens com identificação de equipamentos inspecionados relatando quais devem ser substituídos ou reparados. Este método é exemplificado na Figura 12.

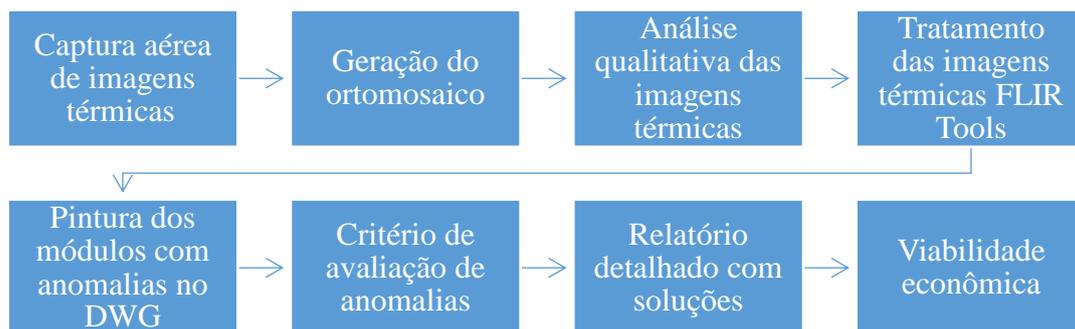
Figura 13: Método aplicado na termografia aérea.

Com as recomendações definidas, o método inicia-se com uma rota do UAV inicialmente programada e executada automaticamente pelo *software* do drone. Após o fim do voo, as imagens são enviadas para outros colaboradores que irão gerar um ortomosaico, a fim de direcionar o voo e pontualizar a localidade dos módulos com anomalias; com o ortomosaico pronto, as imagens serão analisadas e tratadas no *software*

FLIR Tools; com os módulos identificados, realiza-se a pintura dos mesmos em vermelho no DWG da planta baixa da usina em questão; além da análise qualitativa, usa-se o critério de avaliação de anomalias que consiste na diferença de temperatura corrigida diante da irradiação; por fim, essas informações são agrupadas em um relatório detalhado com os módulos que apresentarem anomalias para serem substituídos, evitando assim perda significativa do rendimento elétrico da usina. Este método é exemplificado na Figura 13.

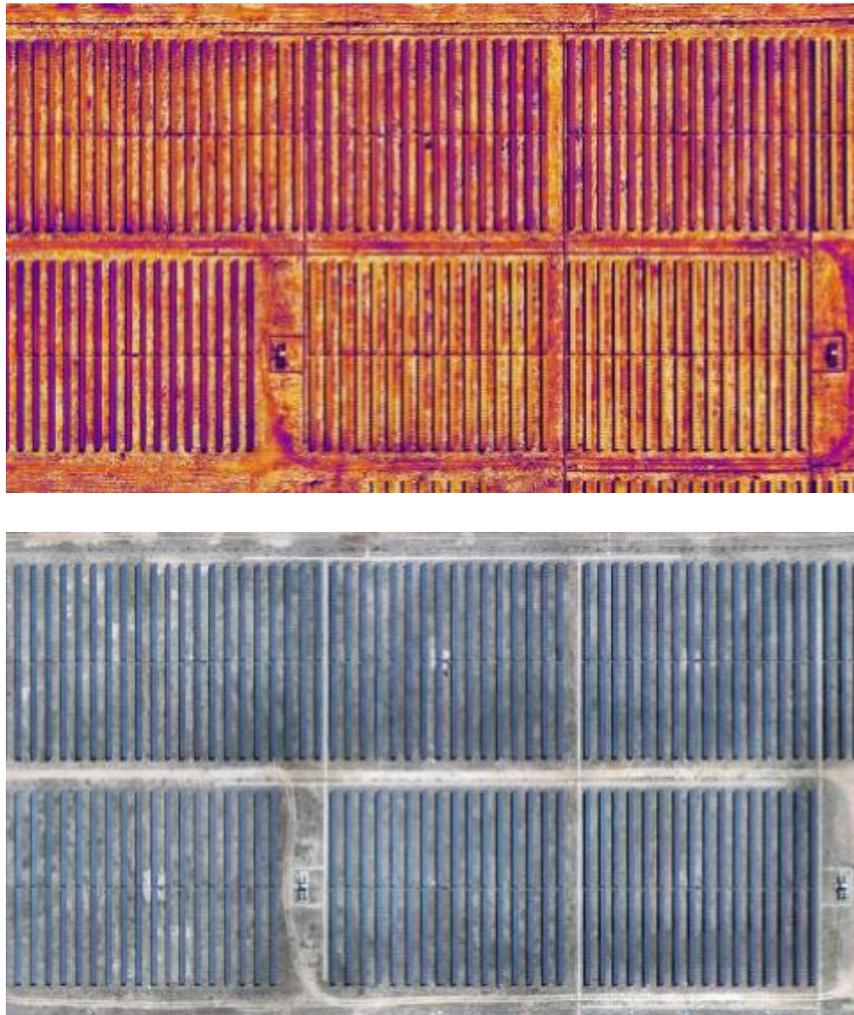
Figura 14: Exemplo de um ortomosaico térmico e RGB.

Utiliza-se *dronedeploy.com* para realização do ortomosaico da usina fotovoltaica, tanto termográfico quanto RGB – Real, como pode ser observado na Figura 14.

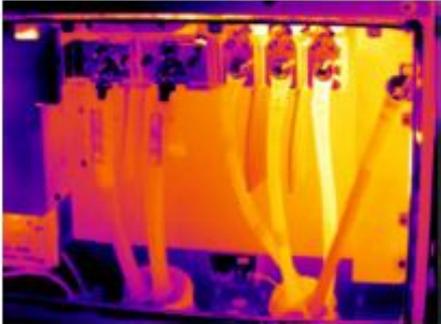
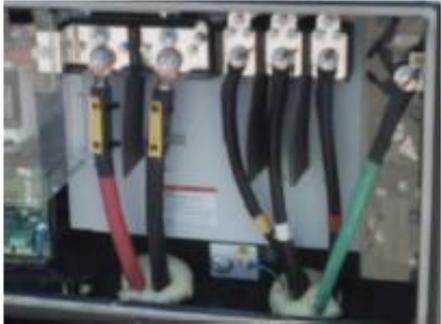
Figura 15: Relatório da termografia manual realizada em inversores.

<b>Relatório de Termografia</b>		Data da inspeção: 28/02/2020	
<b>Equipamento</b>	<b>TAG</b>	<b>Anomalia Detectada</b>	
Inversor	INV 01	NA	
<b>Local</b>	<b>T(°C)</b>	<b>Corrente(A)</b>	<b>Sugestão de Reparo</b>
Pólo Positivo (+)	55,62	91,6	NA
Pólo Negativo (-)	54,77	-91,6	NA
Fase A	56,23	50,2	NA
Fase B	56,56	50,1	NA
Fase C	55,17	50,4	NA
<b>Termografia</b>		<b>Imagem Real</b>

<b>Observação da Inspeção</b>			
Nenhum padrão de aquecimento verificado nas conexões individuais dos inversores, fiação, barramentos, fusíveis e qualquer outra conexão elétrica do referido Inversor.

Dessa forma, com os resultados apresentados, observou-se que equipamentos como inversores e *string box* não relataram nenhum tipo de anomalia, ou seja, nenhum padrão de aquecimento, não precisando de reparo para o seu bom funcionamento. Já nos módulos fotovoltaicos, 26 apresentaram anomalias, 8 com diodos e 18 com células inativas/sujeiras.

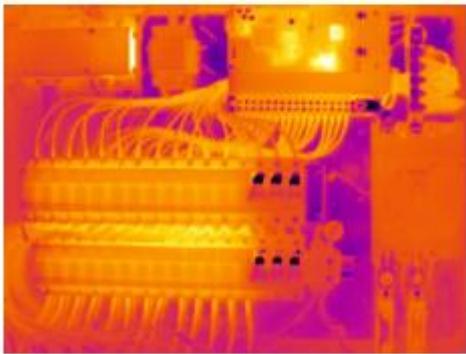
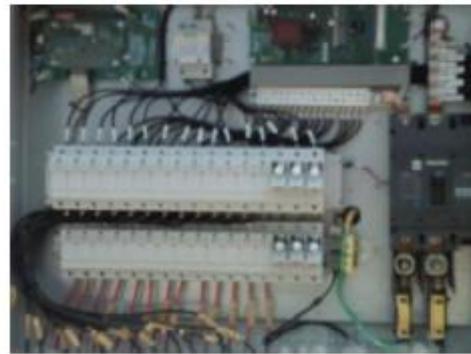
Relatório de Termografia			Data da Inspeção: 02/03/2020
Equipamento	TAG		Anomalia Detectada
String Box	CB-01		NA
Local	T(°C)	Corrente(A)	Sugestão de Reparo
Pólo Positivo (+)	48,2	97,8	NA
Pólo Negativo (-)	47,9	- 97,8	NA

Nenhum padrão de aquecimento verificado nas conexões individuais das strings, fusíveis, e qualquer outra conexão elétrica da referida String Box.

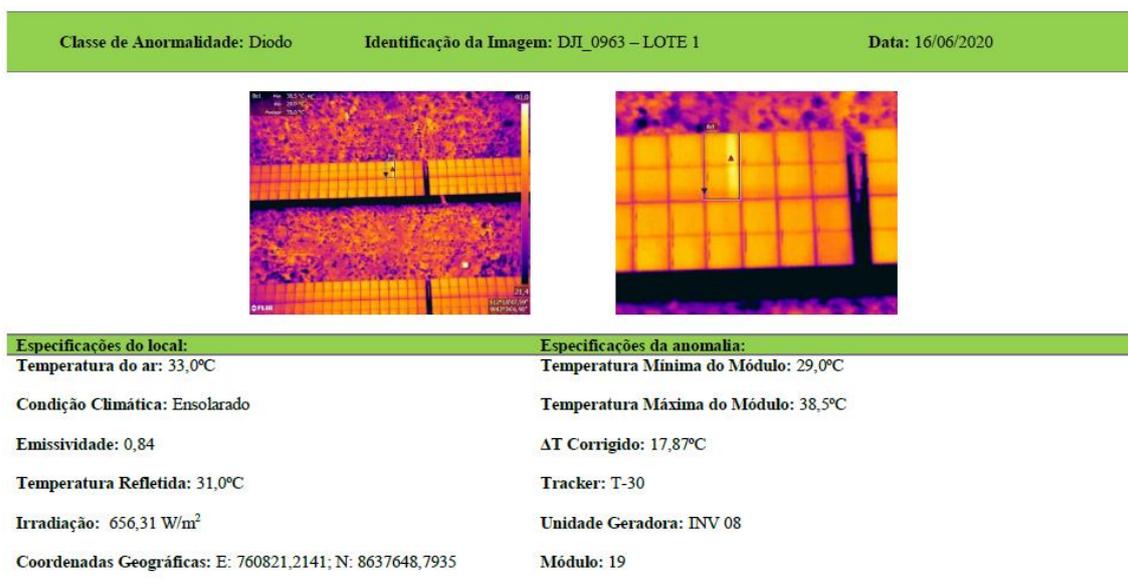
Figura 17: Relatório da termografia aérea realizada em módulos fotovoltaicos.
