**ROMPIMENTO DA BARRAGEM B1 DE BRUMADINHO:  
AVALIAÇÃO E COMPARAÇÃO DA MANCHA DE  
INUNDAÇÃO DO MODELO MUK3D COM O CENÁRIO REAL**

Monografia apresentada à Universidade Federal de Lavras, como parte das exigências do Curso de Engenharia Civil, para a obtenção do título de Bacharel.

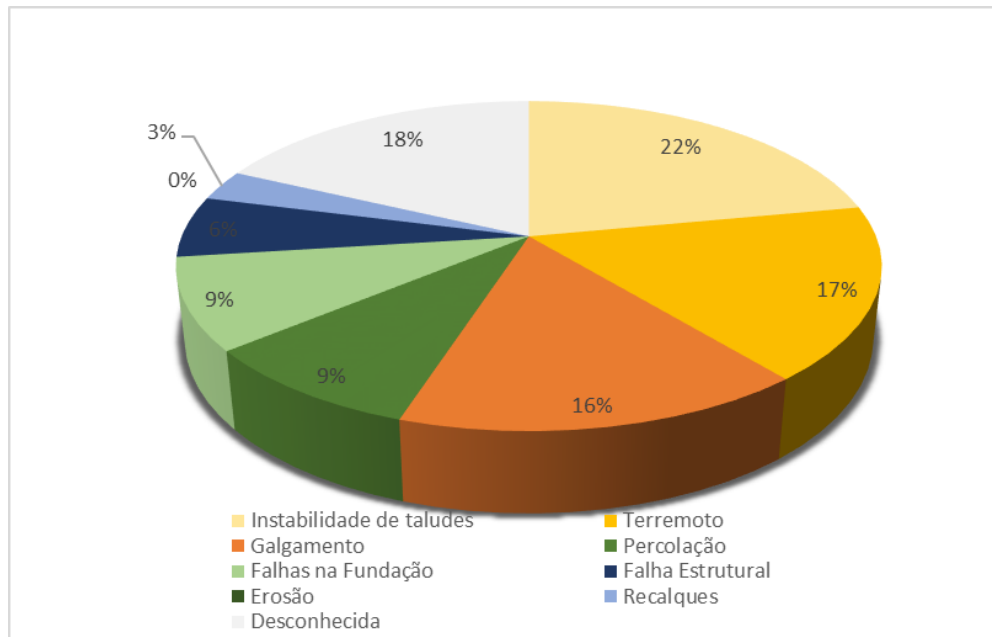
Figura 1 – Recorrência e causas de ruptura de barragens de rejeitos.

Na Figura 1 é apresentado a recorrência das causas de ruptura das barragens de rejeitos.

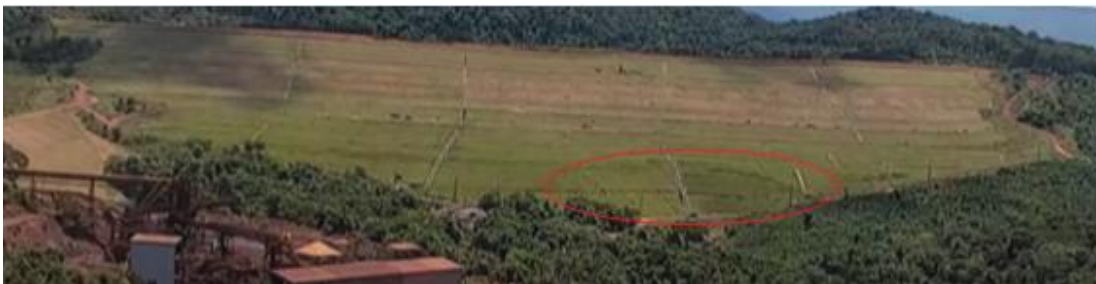
Figura 2 – Ruptura por liquefação da Barragem B1 de Brumadinho.

Na Figura 2 tem-se a representação da vista frontal da barragem e o início da ruptura por liquefação no lado direito na porção inferior. E na Figura 3, tem-se o cenário final da barragem, após o rompimento.

De acordo com Amann (2019), sobre a Barragem B1 de Brumadinho, a massa de rejeito, acrescentada ao longo dos anos, aplica seu peso sobre as camadas inferiores. Com isso, os grãos de rejeito dessas camadas inferiores sofrem redução de volume devido à compressão exercida, visto que o material foi lançado pela técnica de aterro hidráulico e com isso as partículas sedimentaram-se no estado fofo (não compacto). Com essa redução de volume, a água contida nos vazios dos grãos sofre também uma intensa compressão, mas não consegue se deslocar para regiões de baixa pressão, pois a região no seu entorno possui muitos finos entre os vazios, o que reduz a permeabilidade. A água então, sendo um líquido incompressível, suporta praticamente toda a tensão e com isso os grãos ficam aliviados de parte da carga e sofrem redução das forças de contato entre si, o que faz cair bruscamente a resistência ao cisalhamento devido à redução do atrito entre eles.

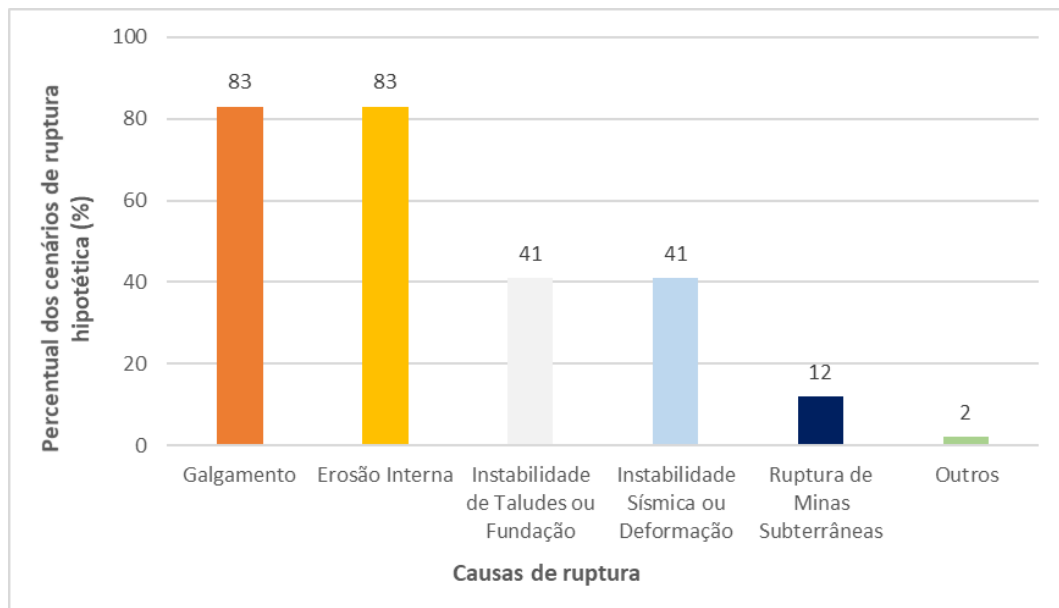
Figura 4 – Cenários adotados na modelagem para estudo de ruptura hipotética.

A Figura 4 abaixo mostra os dados distribuídos estatisticamente para os cenários utilizados nos estudos de ruptura de barragens.

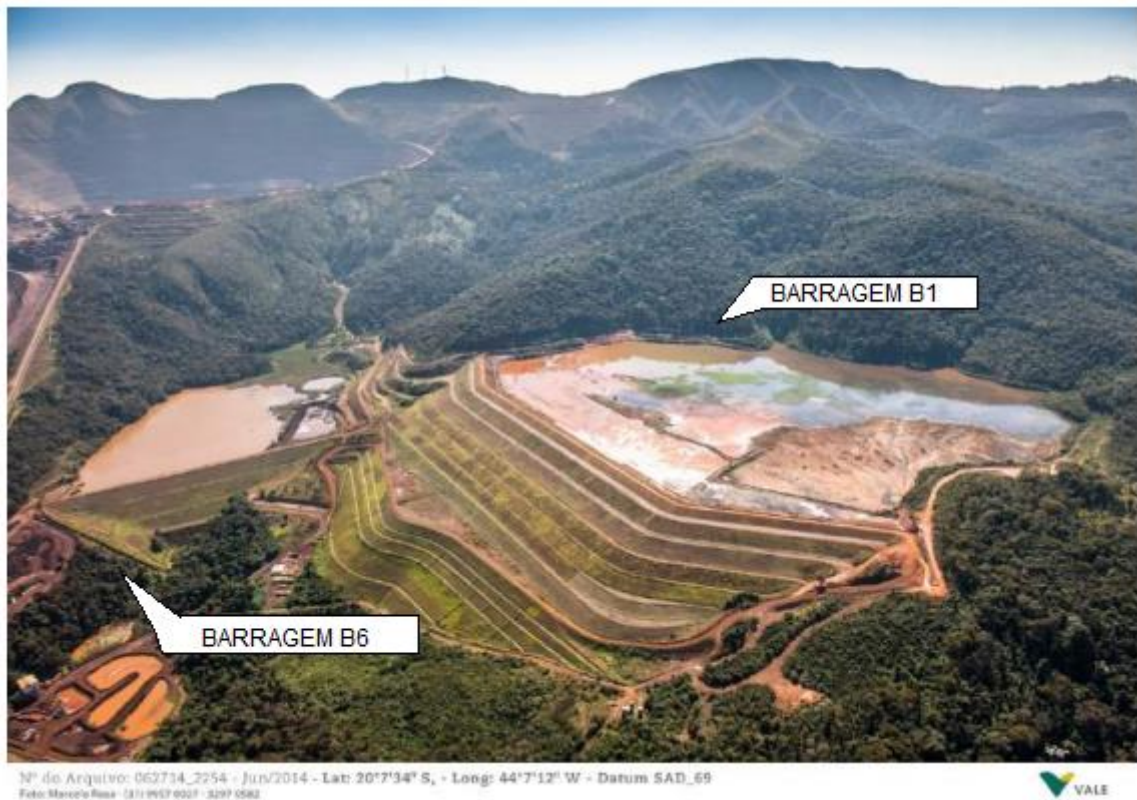
Figura 6 – Vista aérea da Barragem B1 e B6 em junho de 2014.

A Barragem B1 estava localizada na região sudeste do estado de Minas Gerais, nos domínios da Mina Córrego do Feijão, pertencente ao Complexo Paraopeba. A barragem foi construída em 1976, pela Ferteco Mineração (adquirida pela VALE em 27 de Abril de 2001), pelo método de alteamento a montante, no município de Brumadinho. Na Figura 6, tem-se a imagem aérea da estrutura em 2014. A Barragem B1 tinha como finalidade a disposição de rejeitos provenientes da produção de minério de ferro. Porém, devido ao fim de sua vida útil a estrutura não estava sendo mais operada para essa finalidade. O efluente da barragem era direcionado para a Barragem B6, de onde era recirculado para área industrial (VALE, 2019).

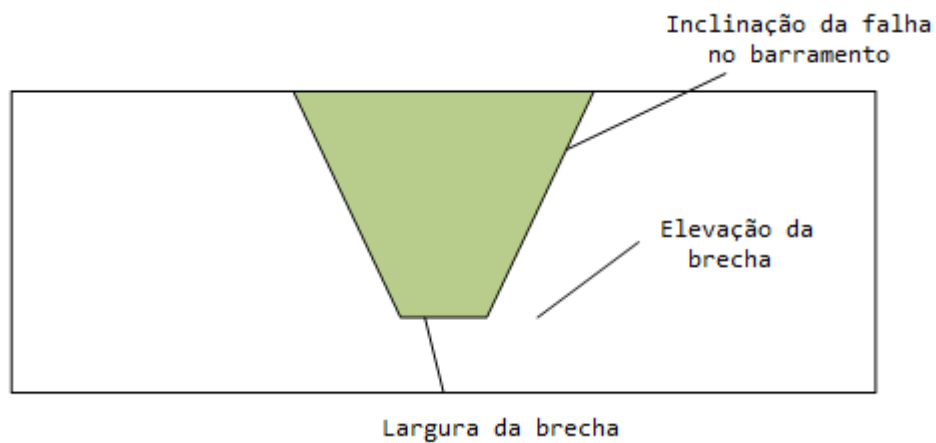
Figura 9 – Modelagem da brecha no MUK3D

Através da barragem, a brecha é modelada como uma seção trapezoidal, conforme mostrado na Figura 9 a seguir.
