**INTERVENÇÕES EM UM PATRIMÔNIO CULTURAL –  
IGREJA DO ROSÁRIO EM LAVRAS/MG**

**2021**

Trabalho de Conclusão de Curso  
apresentado à Universidade Federal de  
Lavras, como parte das exigências do  
curso de Engenharia Civil para a  
obtenção do título de Bacharel.

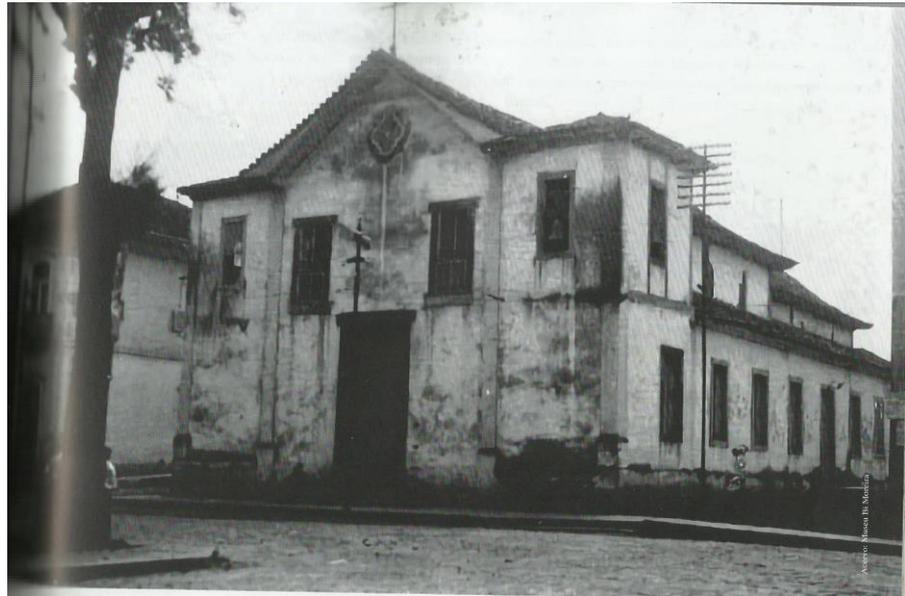
Figura 3 - Foto da *Igreja do Rosário* em 1940.

Na década de 1940 (Figura 3), a Igreja iria ser vendida por 200 contos de réis, a fim de construção de um edifício comercial no local (VILELA, 2007). Porém, a partir da intervenção do professor José Luis de Mesquita, zelador da igreja na época, a transação não foi realizada. O Patrimônio Histórico e Artístico Nacional proibiu a negociação e deu entrada num processo no órgão federal, pedindo o seu tombamento junto ao SPHAN. Em 1949, o arquiteto, especialista na área, Luiz França realizou um estudo, no qual concluiu que o bem poderia ser recuperado e restaurado.

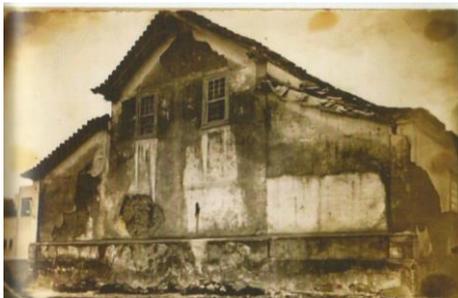
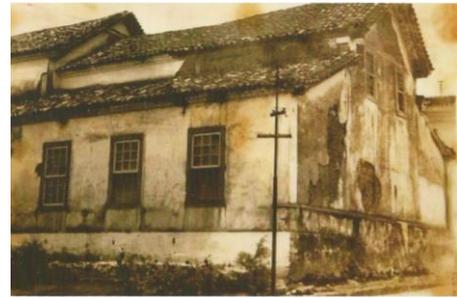
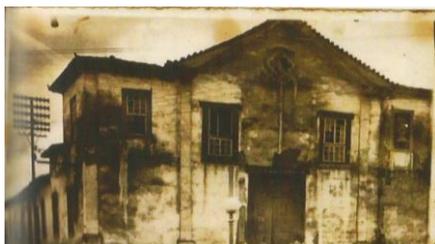
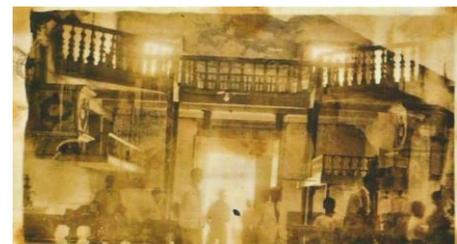
Figura 4 – Fotos da *Igreja do Rosário* na época do tombamento: (a) Fachada posterior; (b) Fachada lateral; (c) Fachada frontal; (d) Interior da igreja.

Já na época após seu tombamento, em 1948, ela passou por uma restauração, pois se encontrava abandonada, sofrendo com a ação do tempo (Figura 4). Dezesesseis anos depois, ela é novamente interditada, tendo permanecido totalmente fechada entre os anos de 1964 e 1982, já que havia ocorrido desmoronamentos e não havia segurança para os religiosos no local de celebrações.

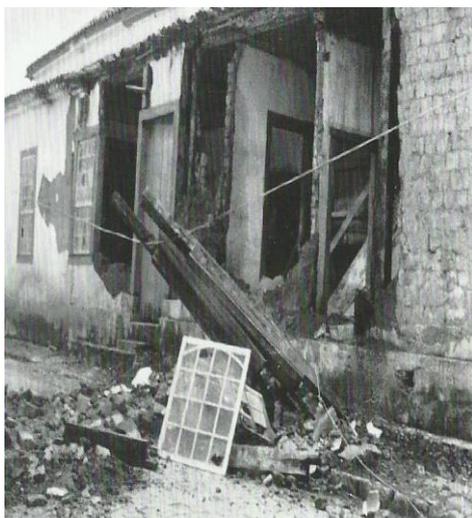
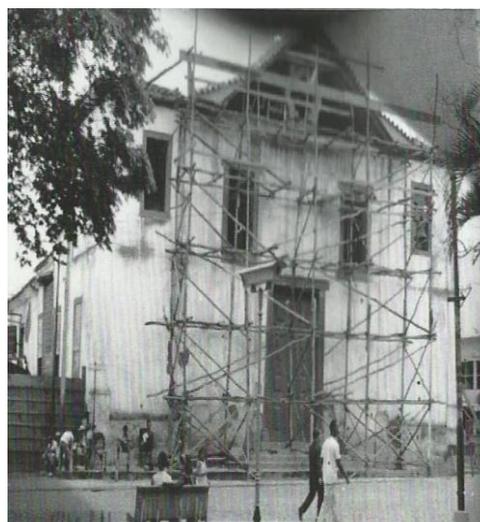
Figura 5 – Fotos da *Igreja do Rosário* antes de sua reforma em 1982: (a) Fachada lateral e (b) Fachada frontal.

Já no ano 1982, realizou-se uma reforma geral na Igreja pelo então Prefeito Sr. Mauricio de Pádua Souza, pois a igreja se encontrava em “ruínas” (Figura 5), sendo em seguida reaberta à população, totalmente restaurada e, com isso, passaram a ser realizadas ali exposições culturais.

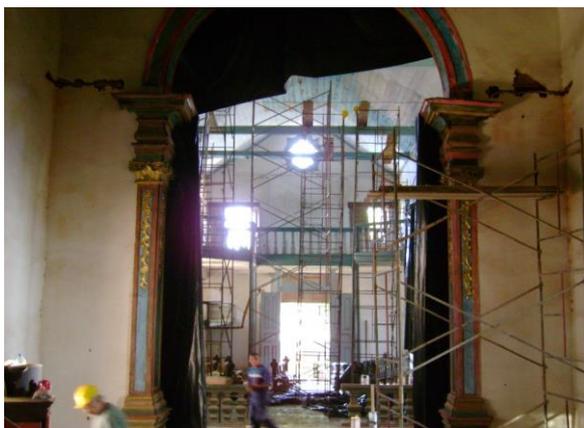
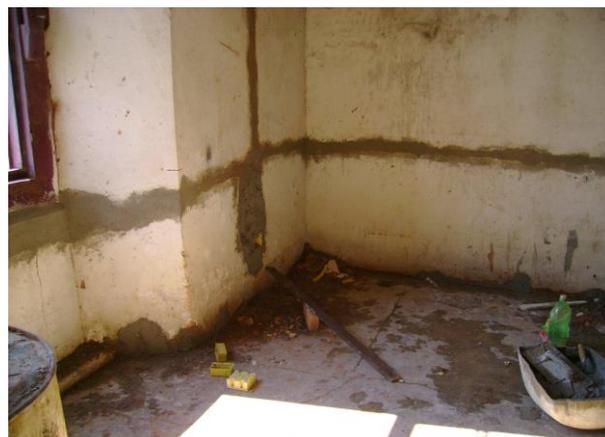
Figura 6 – (a) e (b) Execução do reparo da Igreja do Rosário em 2007.

A Figura 6 apresenta algumas modificações realizadas a partir do laudo proposto.

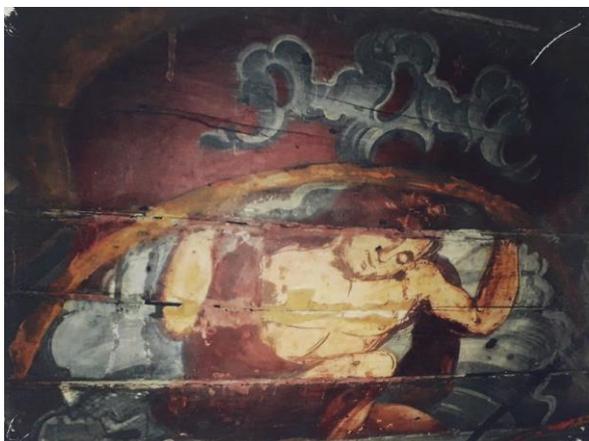
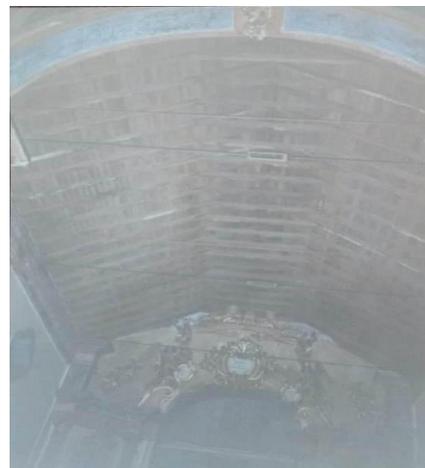
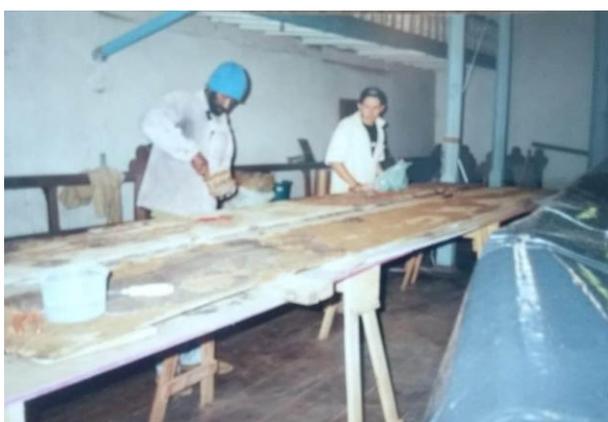
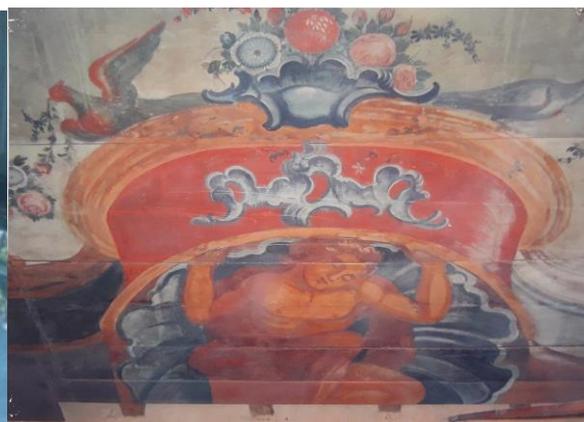
Figura 7 – Etapas da restauração dos forros da igreja: (a) Detalhe do forro antes da restauração; (b) Retirada dos forros; (c) Restauro dos forros; (d) (d) Detalhe do forro representado na letra (a) restaurado.

A Figuras 7 apresenta os forros da igreja antes, durante e após a realização das modificações realizadas a partir do laudo em 2007.
