**RECUPERAÇÃO DAS ÁREAS CILIARES DEGRADADAS
PELO ROMPIMENTO DA BARRAGEM FUNDÃO DE
REJEITOS MINERÁRIOS EM MARIANA-MG**

2022

Monografia apresentada ao Colegiado do Curso de Engenharia Florestal da Universidade Federal de Lavras, como parte das exigências do Curso de Engenharia Florestal, para a obtenção do título de Bacharel.

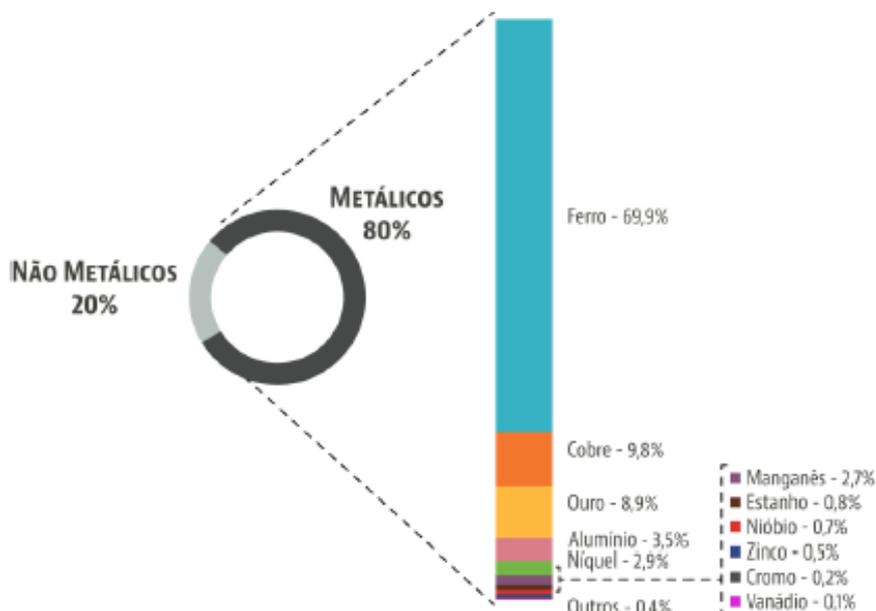
Figura 1. Participação das Principais Substâncias Metálicas no Valor da Produção Mineral -2018.

Em 2018, as substâncias da classe dos metálicos responderam por cerca de 80% do valor total da produção mineral brasileira. Onze se destacam-se por corresponderem a 99,7% do valor da produção da referida classe, são elas: alumínio, cobre, cromo, estanho, ferro, manganês, nióbio, níquel, ouro, vanádio e zinco. O valor da produção dessas onze substâncias totalizou 103 bilhões de reais, com destaque para a expressiva participação de 69,9% do ferro nesse montante, cuja produção é concentrada principalmente nos estados de Minas Gerais e Pará (Agência Nacional de Mineração, 2020).

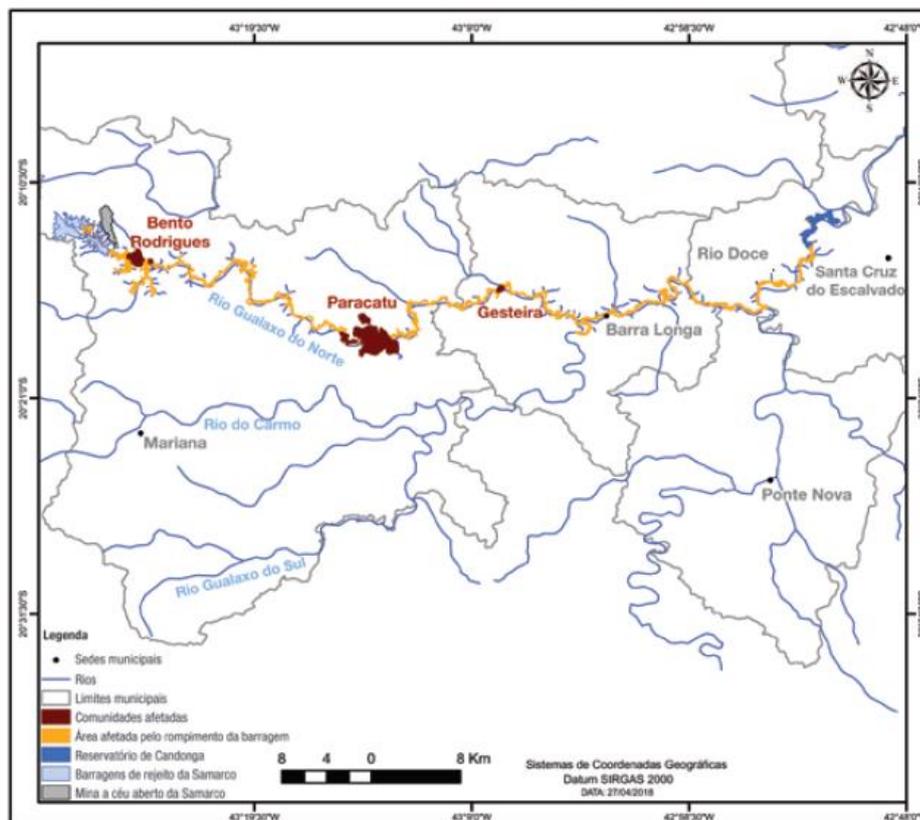
Figura 3 – Trecho onde os danos ambientais às APP foram mais severos.

Em um primeiro momento o Distrito de Bento Rodrigues foi dizimado (Figura 3). O volume de rejeitos provocou a morte de 19 pessoas, derrubou edificações e destruiu a infraestrutura não só em Bento Rodrigues como em Paracatu de Baixo, em Mariana-MG, e uma parte do distrito de Gesteira, em Barra Longa-MG. Propriedades rurais, que somavam cerca de 2,2 mil hectares, ficaram inundadas, impedidas de produzir. O material fluiu rio abaixo prejudicando o abastecimento público de água dos municípios rio abaixo (SAMARCO, 2016).

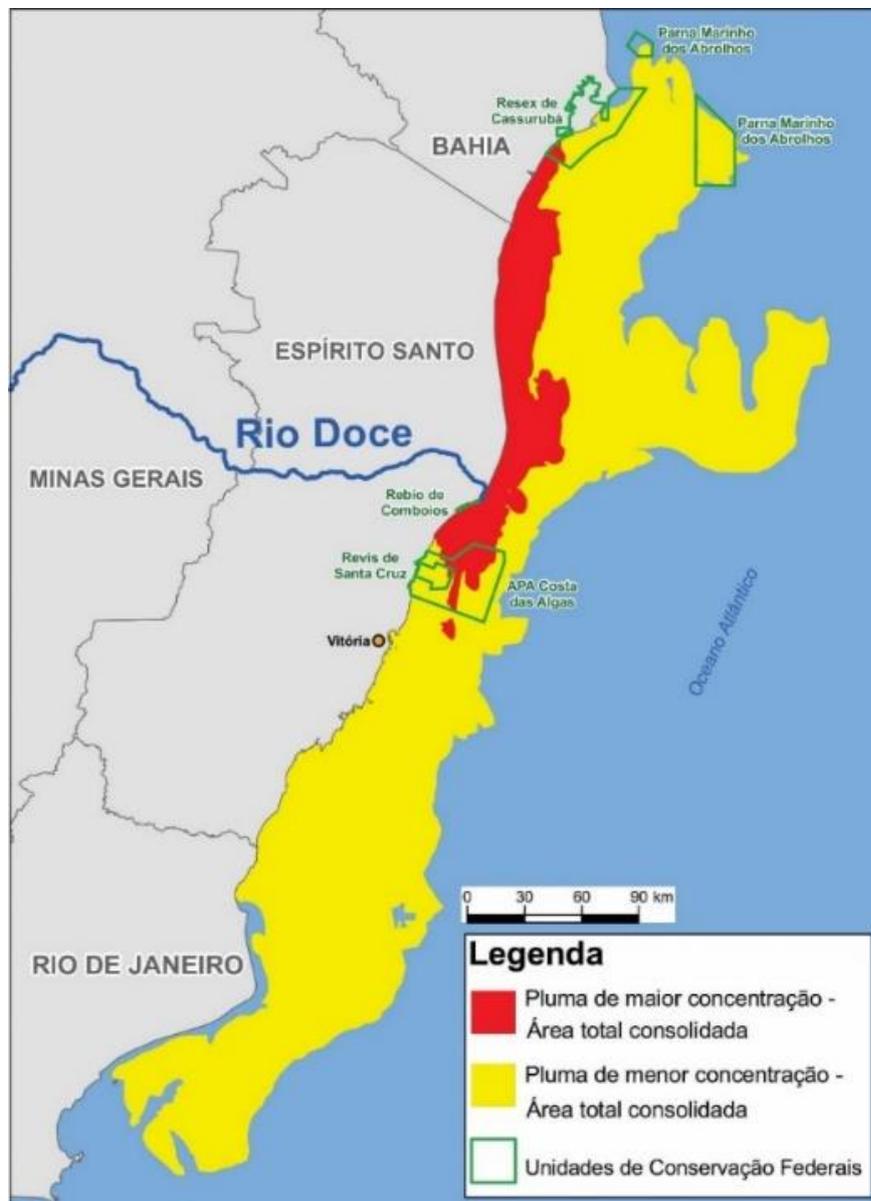
Figura 4 - Alcance dos Sedimentos na Foz do Rio Doce - Consolidação de 03/12/2015 a 03/02/2017. Mapa adaptado do Mapa consolidado elaborado pelo Núcleo de Geoprocessamento e Monitoramento da superintendência do IBAMA no Estado de São Paulo – NUGEO-SP

A lama desembocou dezesseis dias após o rompimento da barragem na foz do Rio Doce, no oceano Atlântico, no município de Linhares – ES, (SCHAEFER et al., 2015) tendo as partículas de rejeito alcançado os litorais dos estados do Rio de Janeiro e Bahia. Estima-se que 663,2 km de corpos hídricos foram afetados, do primeiro afluente até a foz do Rio Doce, no Município de Linhares-ES. (IBAMA, 2015). Pode-se dizer que quanto mais próximos à barragem que se rompeu maior foi o dano.

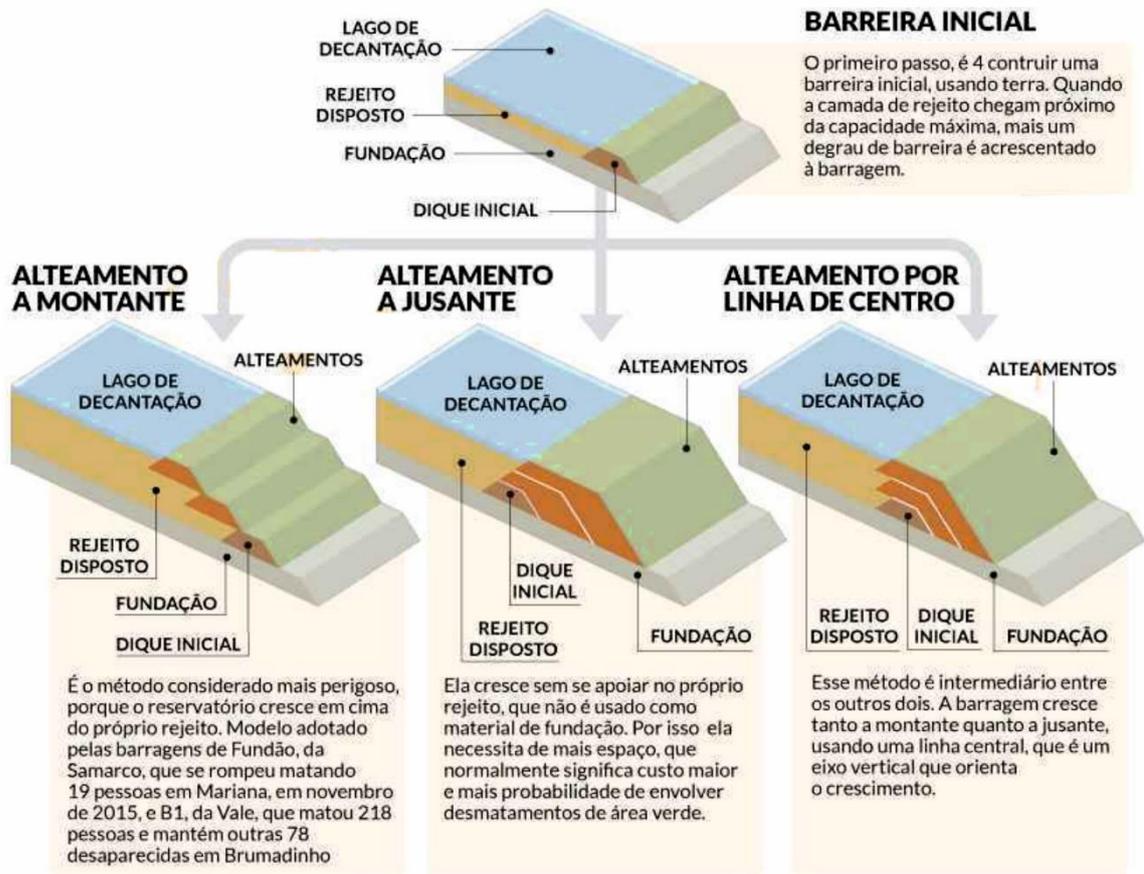
Figura 6 – Métodos de Alçamento de barragens.

Na engenharia de mineração existem métodos de construção de barragem de rejeitos, elas são denominadas pelo deslocamento do eixo da barragem durante as etapas de construção: são a montante, a jusante e linha de centro (Figura 6). A barragem Fundão era do tipo alteamento a montante, em que os diques de contenção se apoiam sobre o próprio rejeito ou sedimento previamente lançado e depositado, esse método de alteamento é conhecido por tornar a estrutura mais suscetível a infiltrações de água que diminuem sua estabilidade e por aumentar as possibilidades de rompimento. Essas barragens são construídas com material grosseiro residual oriundo da atividade de mineração e, regularmente em encostas íngremes. (AZAM; LI, 2010; GUERRA et al., 2017 apud SOUZA, 2019).

"Art. 2º-A. Fica proibida a construção ou o alteamento de barragem de mineração pelo método a montante.

§ 1º Entende-se por alteamento a montante a metodologia construtiva de barragem em que os diques de contenção se apoiam sobre o próprio rejeito ou sedimento previamente lançado e depositado.
