**PROTOCOLO DE AVALIAÇÃO RÁPIDA PARA VEREDAS E
CURSOS D'ÁGUA: ESTUDO SOBRE A DEGRADAÇÃO DO
CÓRREGO BARREIRO GRANDE, TRÊS MARIAS – MG.**

Monografia apresentada à Universidade Federal de Lavras,
como parte das exigências do Curso de Engenharia
Ambiental e Sanitária, para a obtenção do título de
Bacharel.

**QUICK EVALUATION PROTOCOL FOR WATER COURSES AND STREAMS:
STUDY ON THE DEGRADATION OF THE BARREIRO GRANDE STREAM, TRÊS
MARIAS - MG.**

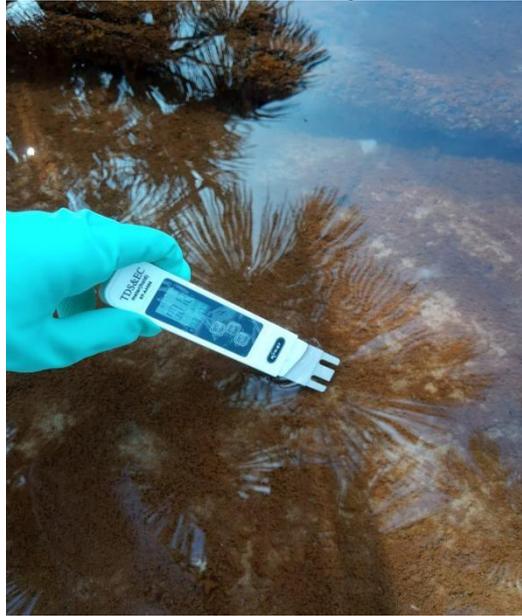
Figura 6 – Utilização do medidor multiparâmetro para análise da qualidade da água.

Foi introduzido o eletrodo do multiparâmetro na água a ser analisada. Após os valores se estabilizarem, foi realizada a anotação da Temperatura, expressa em Graus Celsius (°C), e da Condutividade Elétrica, medida em $\mu\text{S}/\text{cm}$. Após a leitura desses parâmetros, apertando a tecla "Shift" do medidor, foi realizada a leitura de Sólidos Totais Dissolvidos, medido em partes por milhão (ppm).

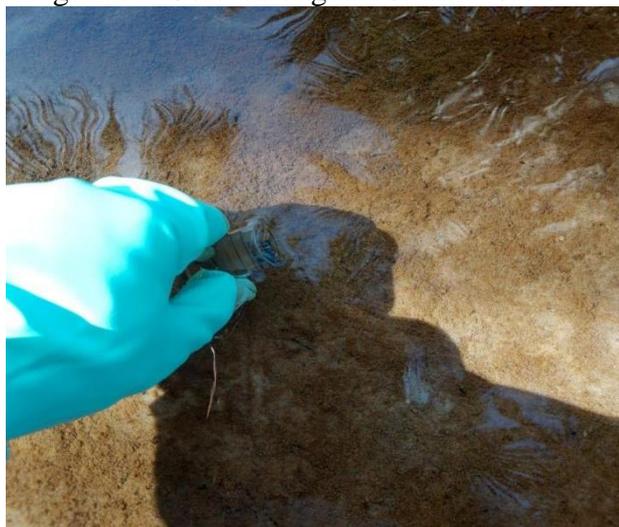
Figura 7 – Coleta da água a ser analisada.

O método de análise foi realizado por meio de gotejamento dos reagentes, conforme o manual de utilização da Alcon. A forma de coleta da análise de água seguiu os mesmos procedimentos para todos os parâmetros analisados. Assim, foi realizada a submersão da proveta, coletando o volume necessário para realização do estudo (Figura 7).

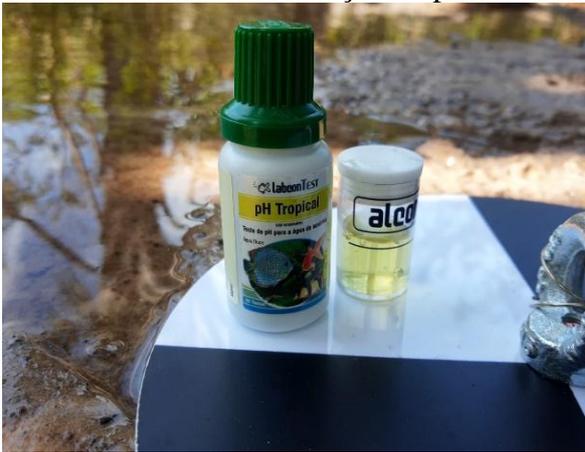
Figura 8 – Amostra e reagente para determinação do pH.

Para o monitoramento do pH, encheu-se a proveta até o menisco e foi gotejado 3 gotas do reagente. Após esses procedimentos a proveta foi tampada e agitada, esperando dois minutos para a leitura do resultado, conforme a escala de cores do manual de utilização.

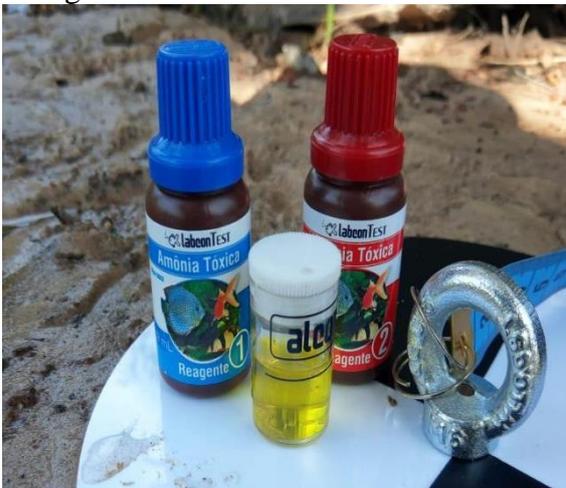
Figura 10 – Análise de amônia tóxica.

A determinação dos valores de amônia tóxica foi realizada da mesma forma que o pH, exceto pelo gotejamento do reagente. A análise de nitrito é constituída por dois reagentes, sendo o reagente 1 gotejado 8 vezes. Após o gotejamento do primeiro reagente, a proveta foi tampada e agitada. Posteriormente o reagente 2 foi gotejado 4 vezes. A proveta foi tampada e agitada, esperando três minutos para a leitura do resultado.

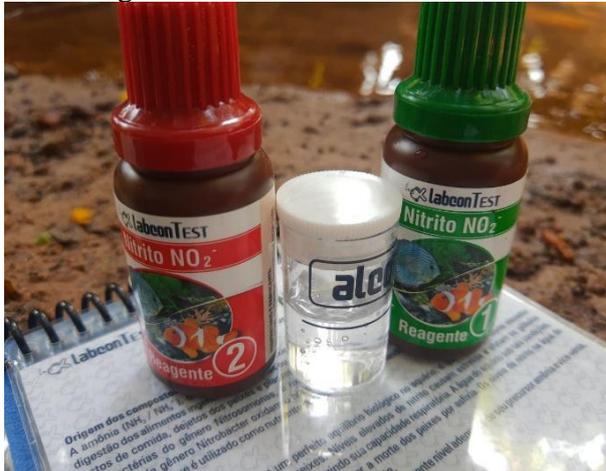
Figura 12 – Análise de nitrito.

Para a realização do monitoramento de nitrito, encheu-se a proveta até o menisco, e também foi gotejado 2 gotas do reagente. Após esses procedimentos a proveta foi tampada e agitada, esperando dez minutos para a leitura do resultado.

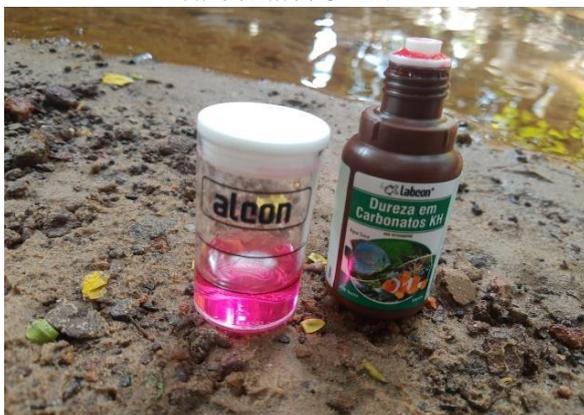
Figura 14 – Análise de dureza em carbonatos 5 ml.

O método de determinação da Dureza em Carbonatos, seguiu os parâmetros da titulometria. Primeiramente, com a proveta foi coletado 5 ml da água a ser analisada. Posteriormente, foi adicionado o reagente, agitando a proveta a cada gotejamento e observando a coloração formada. No momento em que a coloração da água ficou vermelha, foi registrado o número de gotas utilizadas. Após esses processos, foram realizadas quatro novas repetições, coletando valores de 5 ml e de 10 ml de água. Para amostra de 5 ml, uma gota equivale a 1 grau °dH e para 10 ml, duas gotas equivalem a 1 grau °dH.

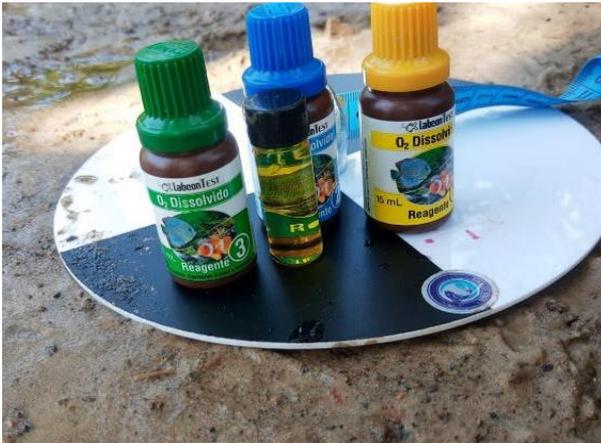
Figura 16 – Análise de oxigênio dissolvido.

Para a determinação dos valores de Oxigênio Dissolvido, encheu-se a proveta até o menisco e foi gotejado 2 gotas do reagente 1, posteriormente foi adicionado 2 gotas do reagente 2 e por fim 2 gotas do reagente 3. Após cada utilização dos reagentes, a proveta foi tampada e agitada lentamente, para promover a mistura. Após as etapas, foram aguardados cinco minutos para a leitura do resultado, conforme a escala de cores do manual de utilização.

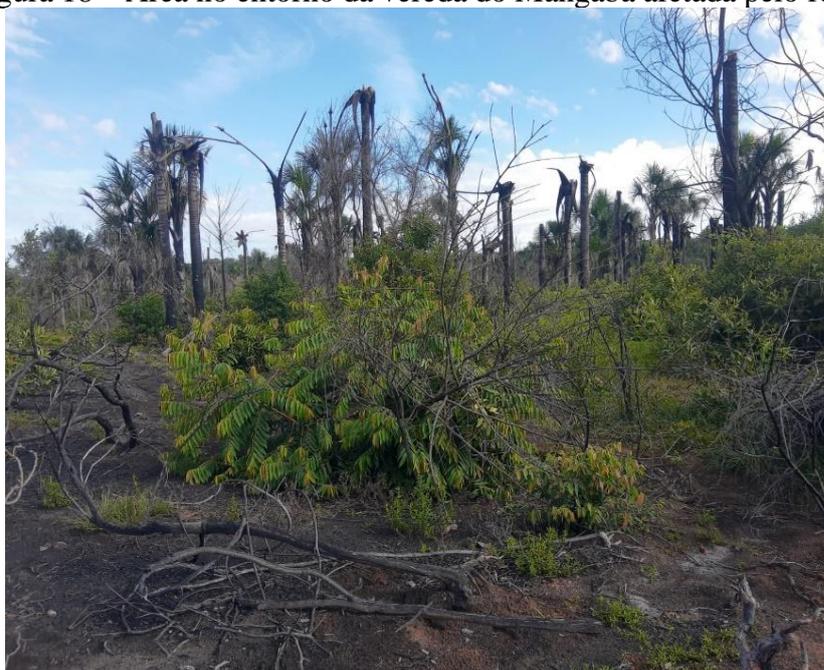
Figura 18 – Área no entorno da vereda do Mangaba afetada pelo fogo.

O ponto 1 – Vereda do Mangaba, foi classificado como Bom, totalizando 36 pontos. Ao redor da APP da vereda, há indícios claros de queimadas, sendo retratadas pelo solo e buritis queimados. O fogo em áreas de Veredas prejudica toda a sua estrutura, pois além das chamas afetarem os buritis, também afeta a turfa acumulada no solo, que está presente em profundidades superiores a 2 metros. A intensa degradação dessas áreas pode acarretar o secamento das veredas, devido ao solo turfoso se transformar em arenoso. Ou seja, o solo perde as suas características originais, influenciando negativamente na infiltração da água das chuvas e, conseqüentemente, a recarga do lençol freático.

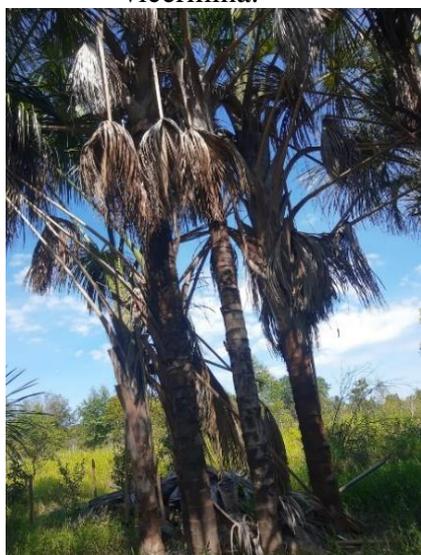
O ponto 2 – Vereda da Vicermina, foi classificado como Boa totalizando 32 pontos. A Vereda apresenta baixa diversificação de fauna aquática, sendo retratado apenas por pequenos insetos existentes em algumas parcelas da vereda. O ambiente possui proximidade com casas, além de existir criação de gado, o qual, em alguns casos, adentra a área da vereda.

Embora a área da vereda não possua o limite estipulado por lei, ela se mantém com boa estrutura, tendo uma vazão constante, sem indícios de assoreamento, lixo ou de contaminação por esgoto doméstico.

Figura 21 – Buritis da vereda da vicermina.

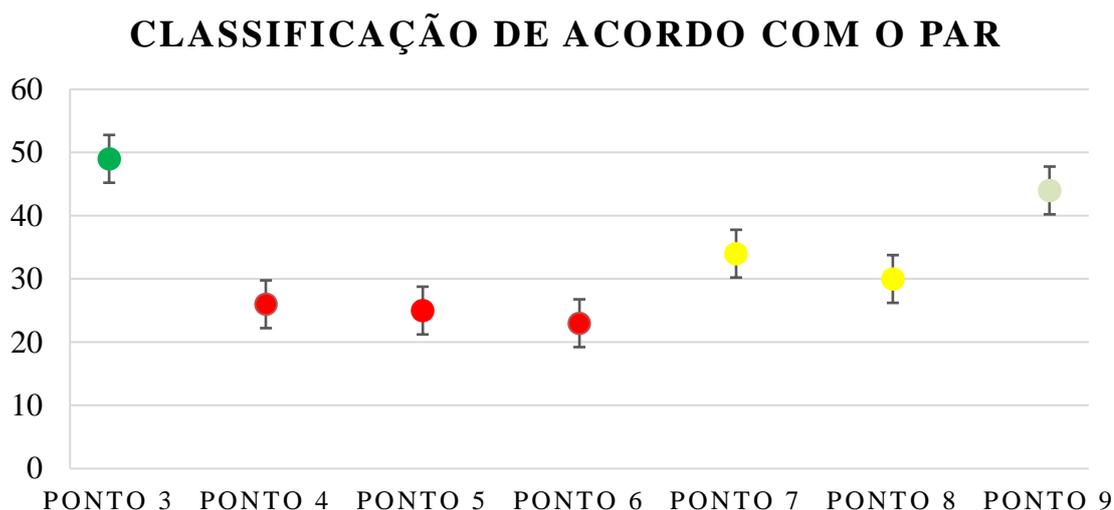
Gráfico 1 – Classificação de acordo com o par para cursos d'água.

A utilização do protocolo para cursos d'água evidenciou que somente o Ponto 3 foi classificado como ótimo, com o total de 49 pontos (Gráfico 1). O local escolhido é a junção das águas da Vereda do Mangaba e Vicermina. O Ponto 3 (figura 23) apresenta uma estrutura arbórea satisfatória, atendendo o limite estipulado pelo Código Florestal Brasileiro para APP's de cursos d'água. Não foi identificado nenhum acúmulo de lixo no entorno, nem a presença de animais ou assoreamento, evidenciando que o local não sofre interferências antrópicas.

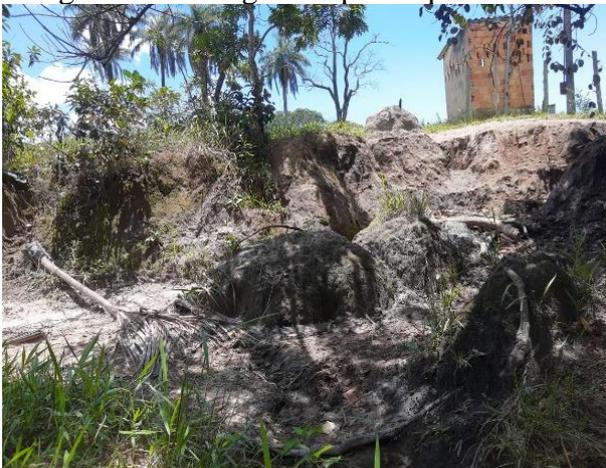
Figura 24 – Margem esquerda ponto 4.

O Ponto 4 foi classificado como péssimo, com 26 pontos. O local apresenta indícios claros de impactos antrópicos. O curso d'água não possui o limite estimulado por lei para as áreas de APP, além de evidenciar erosões em ambas as margens. As margens são cobertas por pequenos resquícios florestais, sendo a pastagem como ambiente predominante (Figura 24).

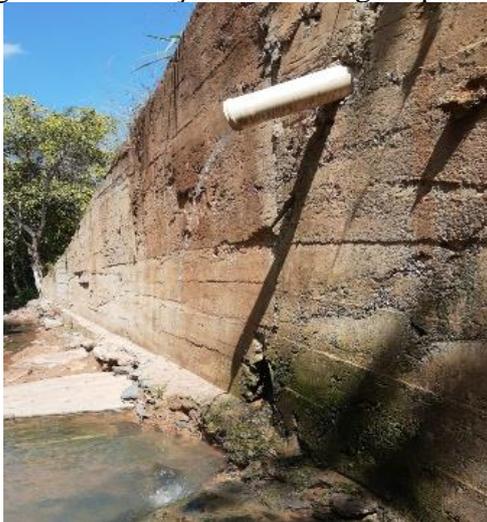
Figura 26 – Lançamento de esgoto ponto 5.

O lançamento de esgoto doméstico (Figura 26) ou industrial prejudica toda estrutura do local, caracterizando a água com o odor acentuado e de coloração turva. Porém, a degradação do ponto 5, não se restringe apenas à presença de esgoto. O curso d'água apresenta em vários trechos concentrações de lixo e entulho provenientes de construção civil, o que pode acarretar contaminação e assoreamento do curso d'água.

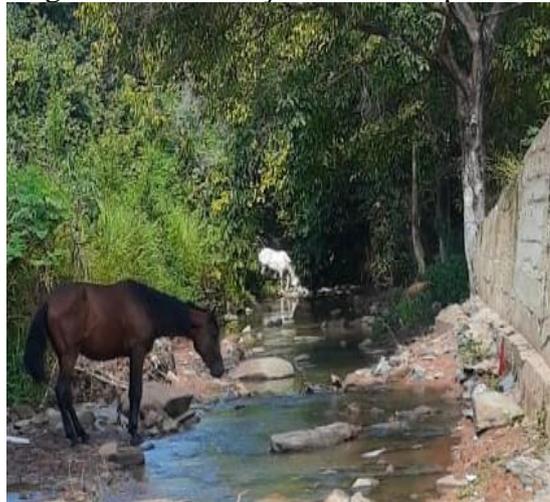
Figura 27 – Presença de animais ponto 5.

O Ponto 5 representa o segundo ponto mais crítico da área de estudo, o local teve 25 pontos de acordo com a aplicação do Protocolo de Avaliação Rápida. A localidade em questão não possui vegetação na margem esquerda, fato causado pela proximidade com casas e a modificação antrópica. Porém, a degradação não se restringe apenas a margem esquerda, mas encontrasse também na direita. A margem direita não apresenta limite satisfatório para APP, sendo interrompida por área de pastagem, onde há a presença de equinos, os quais adentram a área do curso d'água (Figura 27).

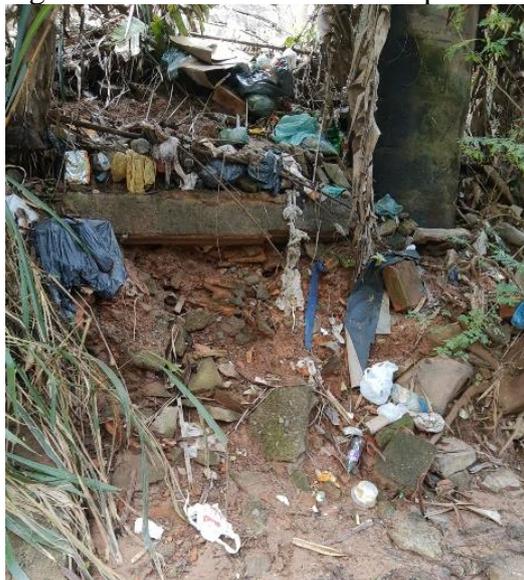
Figura 28 – Acúmulo de lixo no ponto 6.

No ponto 6, foi observado uma classificação péssima, sendo o ponto mais crítico da área de estudo. O local apresenta lançamentos predominantes de esgoto sanitário, águas contendo espumas e lixos conforme observado nas figuras 28, 29 e 30, causando um odor fétido ao local, além de prejudicar a habitação de espécies.

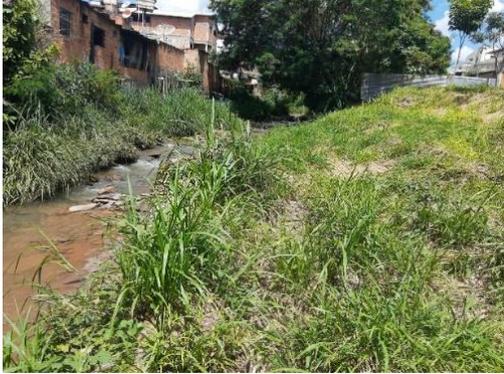
O ponto 7, apresenta casas muito próximas de suas margens, algumas com aproximadamente 2 metros de distância da margem esquerda (Figura 31). O local possui em sua margem direita pastagem como cobertura do solo, apresentando em alguns pontos vestígios

Figura 31 – Proximidade das residências no ponto 7.

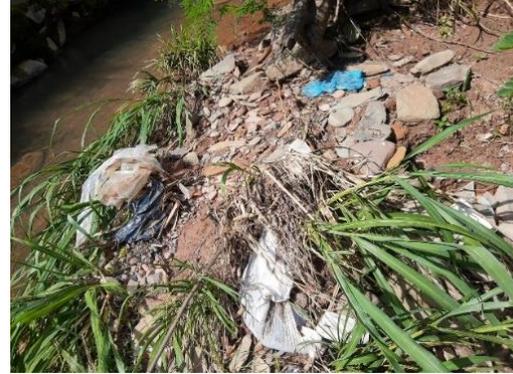
Figura 32 – Acúmulo de lixo nas margens no Ponto 7.

A qualidade do ambiente tem uma melhora significativa no ponto 7. De acordo com a classificação do local pode-se caracterizar como um ambiente regular, mas ainda distante de ser caracterizado como “bom” ou “ótimo”, registrando 34 pontos.

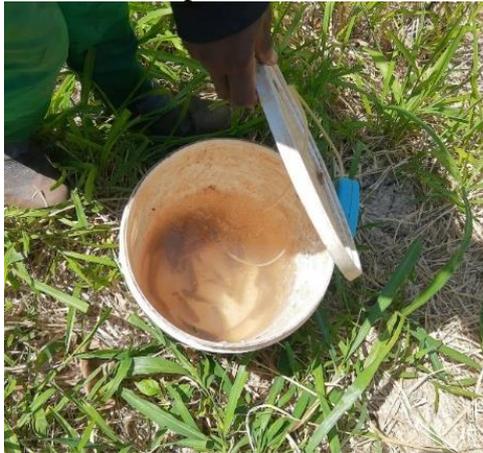
Fato relevante para o local é a presença de peixes no ambiente, evidenciado pela presença de pescadores no local. No ponto 7, foi constatado a presença de peixes da espécie lambari (*Astyanax*) (Figura 33) e traíra (*Hoplias malabaricus*), ambos considerados tolerantes a degradação ambiental. As espécies *Astyanax* e *Hoplias malabaricus* são classificadas, segundo Araújo (1998) e Menni, Gomez e Armengol (1996), como tolerantes a degradação ambiental, papel importante para classificação de espécies bioindicadoras.

O ponto 7 demonstra claramente como os peixes lambaris sobrevivem nesse local. O local apresenta uma manilha, lançando esgoto doméstico in natura no Córrego Barreiro Grande e, por sua vez, os lambaris se concentram em uma área à montante desse lançamento, ou seja, áreas com pouca interferência de contaminação. Já as traíras e os cágados, estão concentrados à jusante do lançamento, o que facilita a reprodução dos lambaris.

Figura 33 – Peixes existentes no córrego no ponto 7.

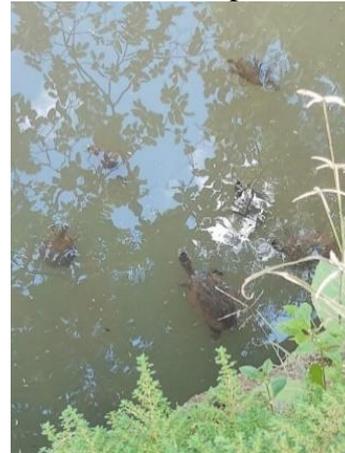
O ponto 7 foi o único local da área de estudo a registrar a presença de cágados da família dos *Chelidae* (Figura 34). Cágados são espécies resistentes a alterações antrópicas e conseguem viver em rios poluídos. A grande presença dessas espécies talvez seja proveniente da concentração de lixo orgânico gerado pela população humana e o favorecimento da ausência de competitividade de predadores (BALESTRA *et al.*, 2008).

Figura 34 – Cágados existentes no ponto 7.

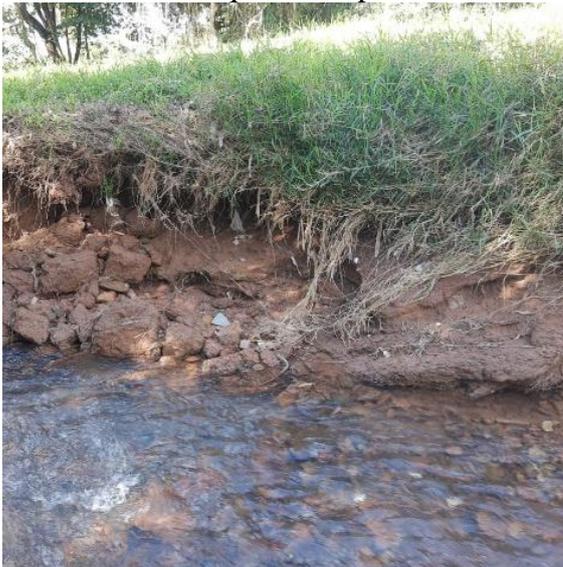
Figura 36 – Processo erosivo na margem esquerda do ponto 8.

A área apresenta erosões evidentes nas suas margens, tendo como uma das causas o tipo de cobertura vegetal no entorno. O local é constituído de pastagem em toda a área de preservação permanente, além de possuir vestígios da presença de gado, que pode contribuir com o processo erosivo do ambiente. Os processos erosivos corroboram com a diminuição do nível da água dos cursos d'água, afetando a estabilização de espécies e o depósito de lama no leito do rio.

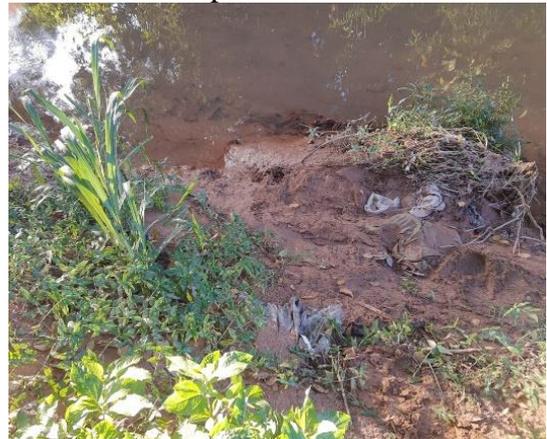
Figura 39 – Lixo dispersos na margem no ponto 9.

O último local de estudo foi o ponto 9. De acordo com a aplicação do protocolo adaptado este ponto se encontra com a qualidade boa, registrando um total de 44 pontos. Embora o local tenha apresentado melhoras significativas quando comparado aos outros pontos, ainda assim apresenta alguns impactos antrópicos.

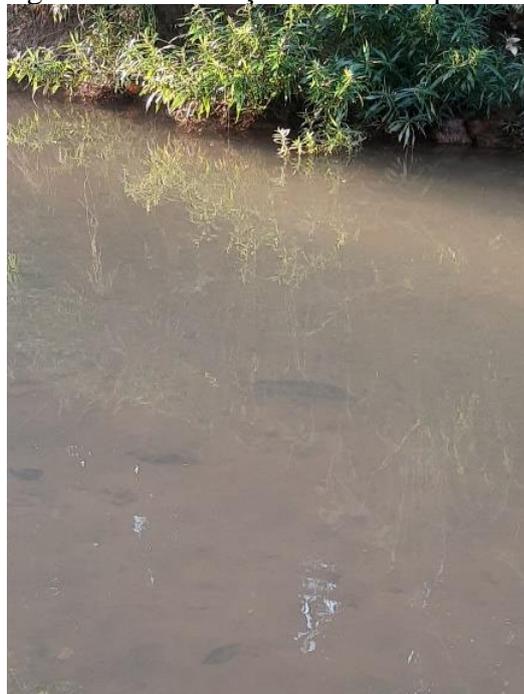
No ponto 9 há lixo disperso em alguns locais, possivelmente deixado por pescadores atraídos pelos lambaris contidos no ambiente. Além dos lambaris, o local possui a presença de traíras, as quais encontram ambientes propícios para a reprodução e alimentação.

Figura 40 – Presença de traíra no ponto 9.

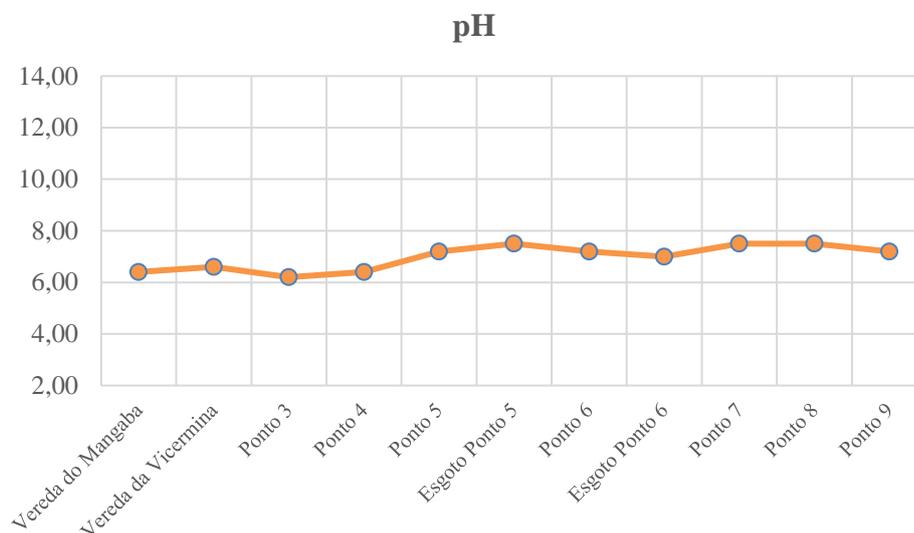
Gráfico 2 – Monitoramento de pH.

De acordo com as análises *in loco*, todas as amostras coletadas apresentaram valores de pH dentro dos limites estipulados pela Resolução COPAM n° 05 de 2008, conforme gráfico 2. O equilíbrio do meio é fundamental para a manutenção da vida aquática, permitindo o desenvolvimento de plantas e de peixes.

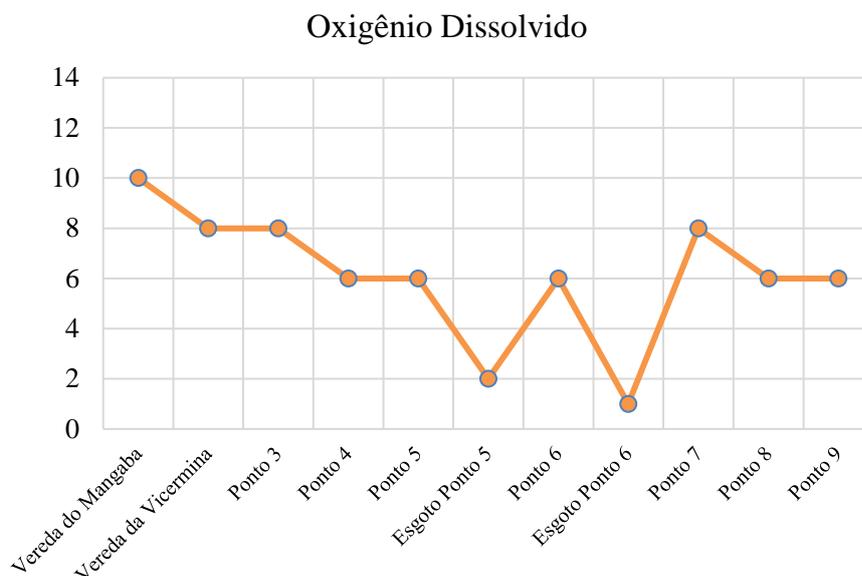
Gráfico 3 – Monitoramento de oxigênio dissolvido.

Dentre os 11 pontos de amostragem, somente os pontos com concentração de esgoto apresentaram oxigênio dissolvido inferior ao estipulado pela Conama 357/05, que prevê valores não inferiores a 5 mg/l. Sendo o esgoto lançado no ponto 5 com valores de OD de 2 mg/l e o esgoto lançado no ponto 6 com valores de OD de 1 mg/l (Gráfico 3).

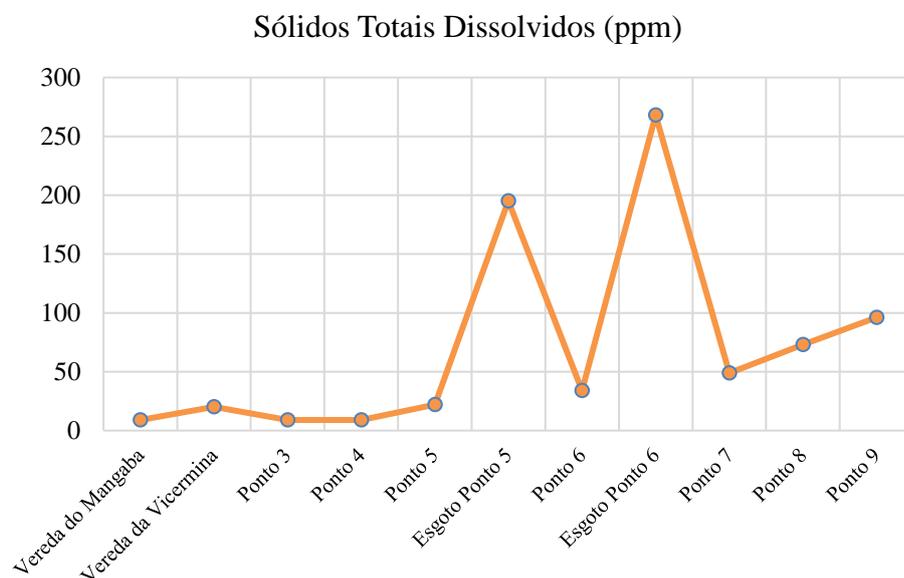
Gráfico 7 – Monitoramento de Sólidos totais dissolvidos (ppm).

A amostragem de sólidos totais dissolvidos encontrados ao longo do Córrego Barreiro Grande variou entre 9 e 268 mg/l (Gráfico 7). Desconsiderando o pico encontrado pelos lançamentos de esgoto, é possível encontrar valores crescentes de sólidos totais dissolvidos. Fato que pode ser explicado pelo carreamento e acúmulo de partículas contendo carbonato, bicarbonato, cloreto, sulfato, fosfato, nitrato, cálcio, magnésio, sódio, íons orgânicos e outros íons.

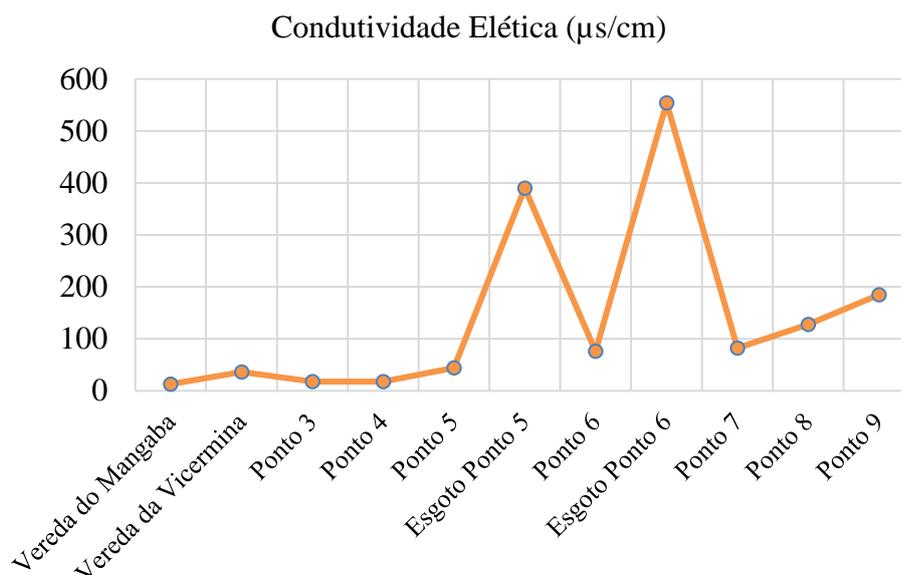
Gráfico 8 – Monitoramento de condutividade elétrica ($\mu\text{s}/\text{cm}$).

Quando comparado o gráfico de sólidos dissolvidos e condutividade elétrica é possível observar uma relação entre os dois parâmetros (Gráfico 8). À medida que a concentração de sólidos aumenta a condutividade também tende a aumentar. A legislação brasileira não estipula um limite para condutividade elétrica, mas de acordo com estudos realizados por Von Sperling (2007), as águas naturais tendem a apresentar condutividade elétrica entre 10 e 100 $\mu\text{s}/\text{cm}$, já as águas com a presença de esgoto doméstico tendem a chegar a valores próximos de 1000 $\mu\text{s}/\text{cm}$.

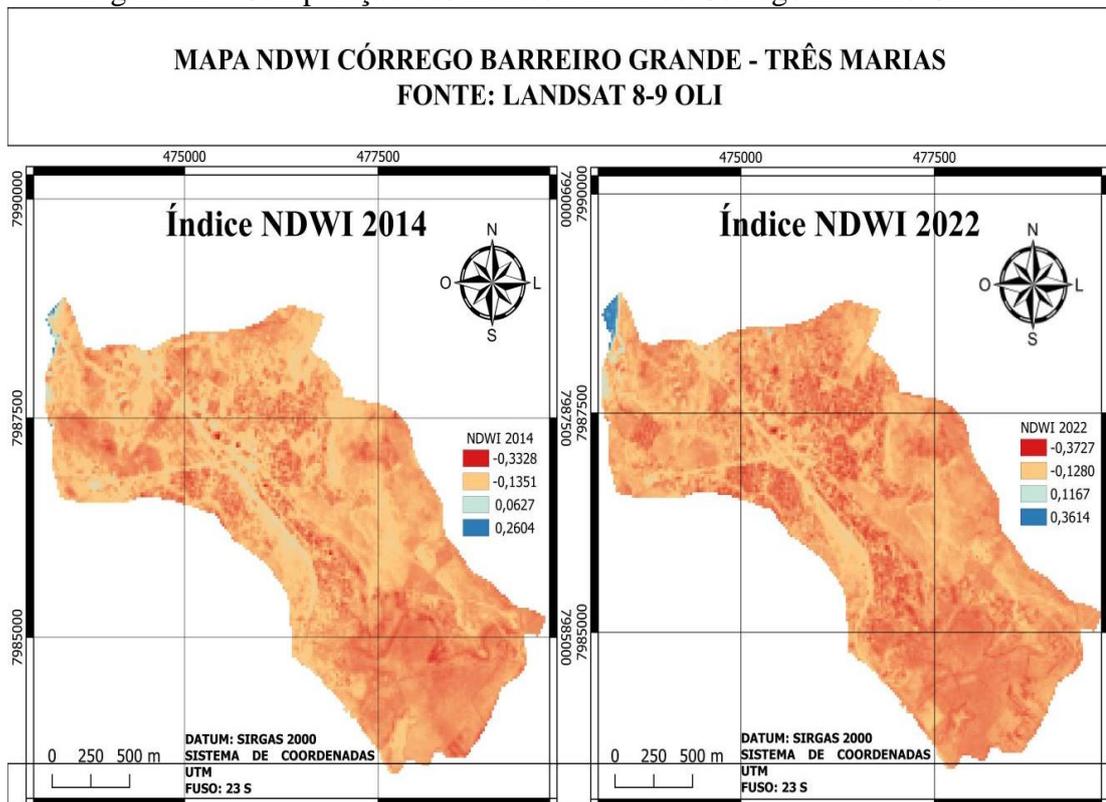
Figura 42 – Comparação dos índices NDWI do Córrego Barreiro Grande.

O índice NDWI foi dividido em 4 classes, sendo elas superfície com água, umidade, seca moderada e seca.

Para as análises dos índices NDVI, NDWI e SAVI, os mesmos apresentaram uma melhora significativa em 2022, possibilitando o entendimento da evolução da vegetação ao longo dos anos e o estágio de degradação no qual o local se encontra. Vale ressaltar que somente imagens de satélite não reflete as condições reais do local, sendo necessário a realização de visitas *in loco*.
