**INFLUÊNCIA DE ADITIVO IMPERMEABILIZANTE EM  
DESPLACAMENTO DE REVESTIMENTO CERÂMICO**

Monografia apresentada à Universidade Federal de Lavras, como parte das exigências do Curso de Engenharia Civil, para a obtenção do título de Bacharel.

**INFLUENCE OF WATERPROOFING ADDITIVE ON CERAMIC COATING REMOVAL**

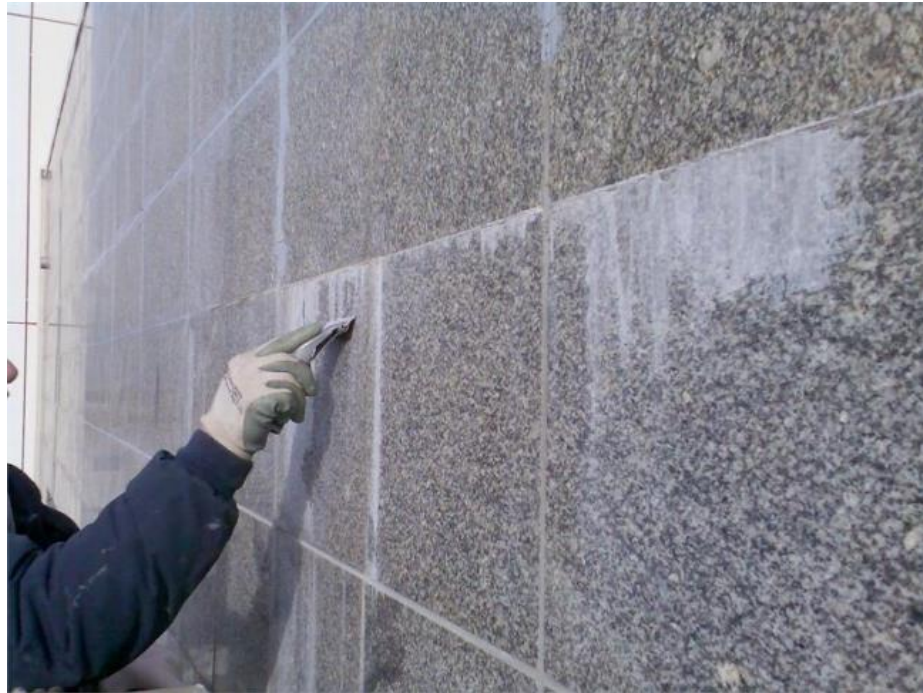
Figura 3 - Eflorescência em revestimento cerâmico

A eflorescência é definida por Oliveira Junior (2018) como um aglomerado de uma substância cristalina branca, as quais surgem superfície do revestimento, pelo fato de haver migração e subsequente evaporação de soluções aquosas salinizadas. “A eflorescência faz parte de um grupo de manifestações patológicas de construção que provocam danos estéticos e estruturais, em casos mais avançados.”

A seguir, pode-se observar na Figura 3, o desenvolvimento da eflorescência em revestimentos cerâmicos.

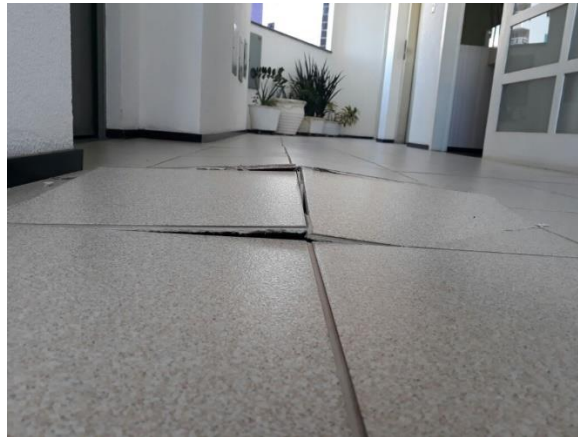
Figura 5 - Deslocamento cerâmico generalizado.

A Figura 5 demonstra a ocorrência do deslocamento cerâmico.

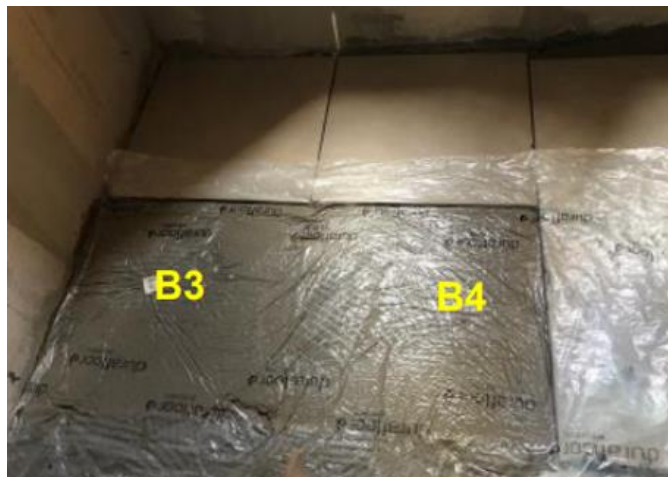
As Figuras 9 e 10 mostram o assentamento das placas assentadas em base impermeabilizada pelo Impermeabilizante B.

Figura 9 - Condições B3 e B4 após o assentamento das placas sobre o plástico, visualizando o esmagamento dos cordões de argamassa colante.

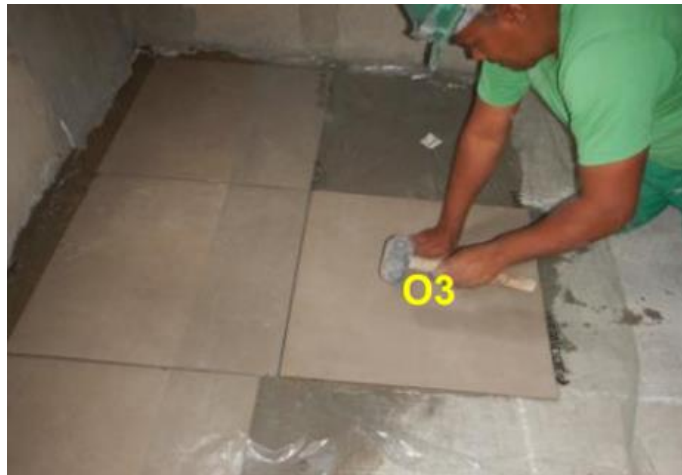
Figura 11 - Assentamento da placa O3 sobre o plástico.

As placas O3, O4, O7 e O8 foram assentadas seguindo os mesmos passos do assentamento realizado com a base impermeabilizada pelo impermeabilizante B, porém agora com a base impermeabilizada pelo Impermeabilizante O. É possível verificar o assentamento das placas referentes ao Impermeabilizante O nas Figuras 11 e 12.

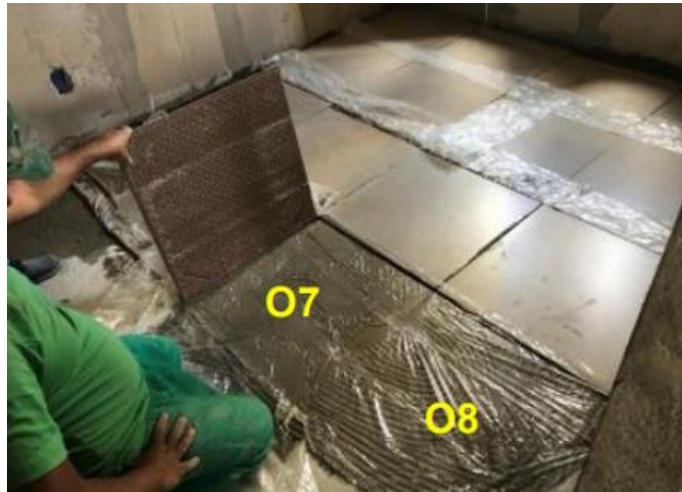
Figura 12 - Placa O7 já assentada sobre o plástico e cordões esmagados. Placa O8 ainda não assentada.

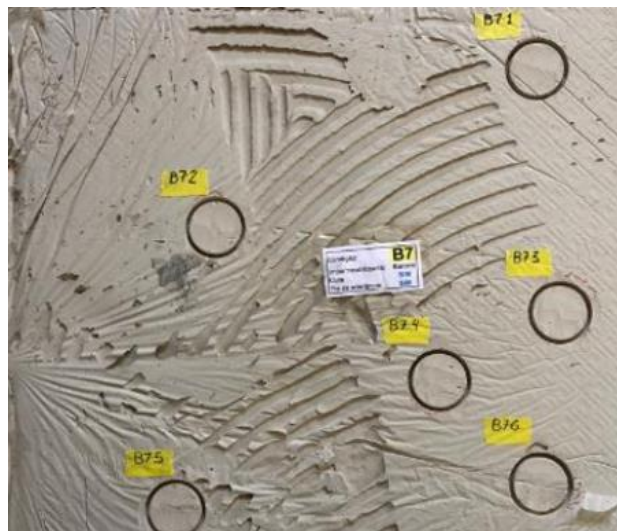
Seguindo a NBR 13528-2 (ABNT, 2019), para cada placa foram escolhidos 6 locais onde o esmagamento dos cordões de argamassa foi total para o posicionamento dos corpos de prova. Os ensaios foram realizados com pastilhas metálicas de 5 cm de diâmetro coladas sobre a camada de argamassa colante com massa plástica, após, o corte dos corpos de prova com serra copo diamantada. A Figura 13 mostra o posicionamento dos corpos de prova para a condição B7.

Figura 13 - Distribuição dos corpos de prova para a condição B7 antes da colagem das pastilhas metálicas.

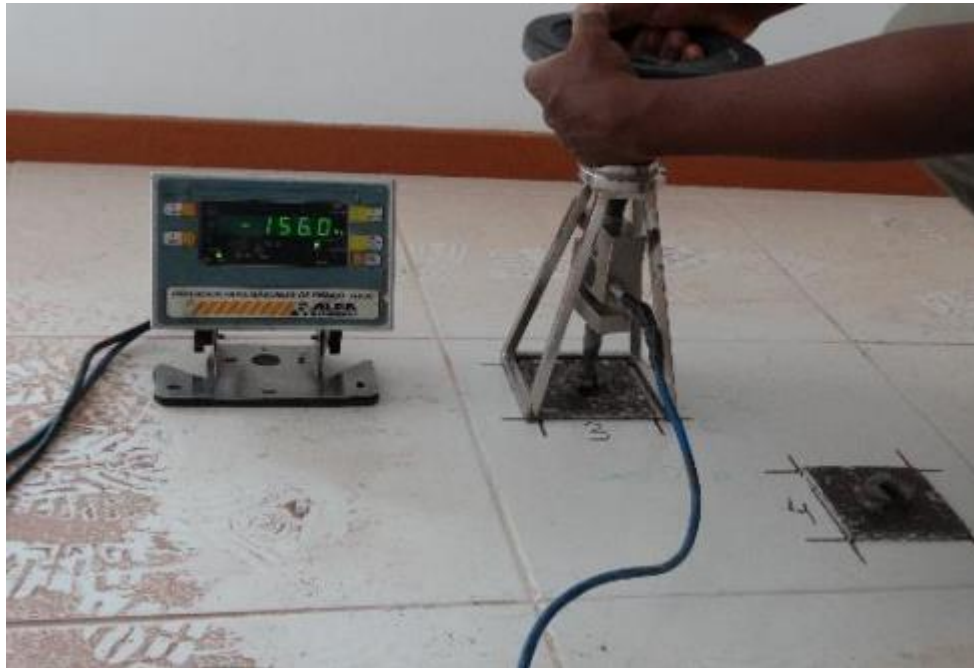
Figura 14 - Acoplagem do dinamômetro de tração.

Os corpos de prova foram espaçados entre si em no mínimo 50 mm, e o corte feito com serra copo, adentrando até 5 mm além da interface de interesse. A Figura 14 representa a acoplagem do dinamômetro para realização do ensaio.

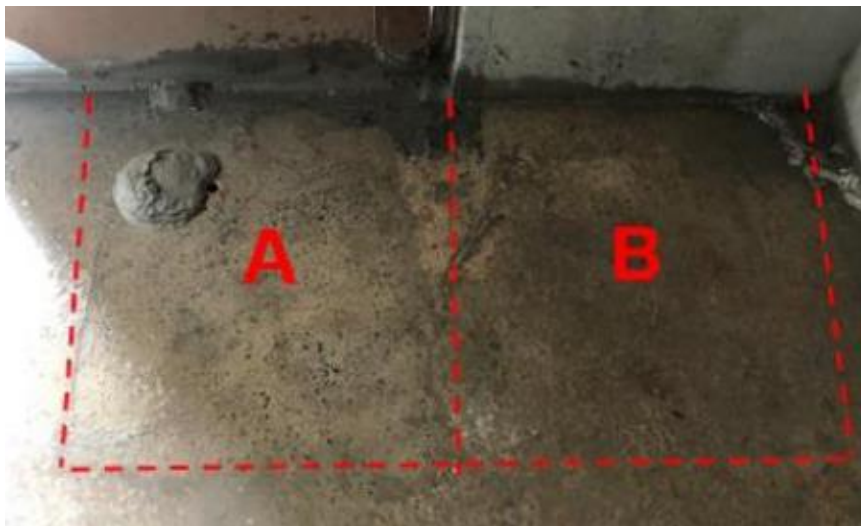
Figura 15 - Bases para as condições A e B.

Foi empregada a mesma argamassa colante, mas com consistência um pouco mais fluida, dado que a base ainda estava molhada, o que implicou na maior fluidez da argamassa. As figuras 15 e 16 mostram a superfície com as condições A e B citadas anteriormente.

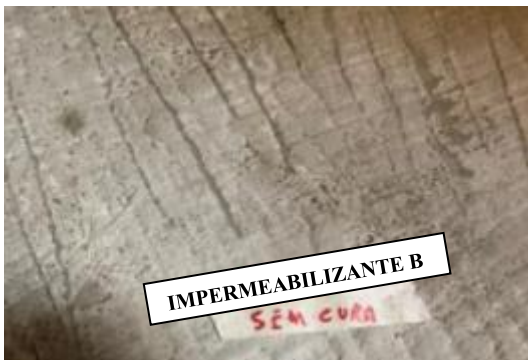
Figura 17 - Riscos realizados no impermeabilizante B sem cura.

Por meio do ensaio de resistência ao risco, foi possível notar que a resistência superficial do Impermeabilizante B mesmo com cura foi deficiente e menor que a do Impermeabilizante O, pelo fato de os riscos realizados nele terem sido mais profundos. As Figuras 17 a 20 mostram como ficaram as bases impermeabilizadas após realizar o Ensaio de Risco.

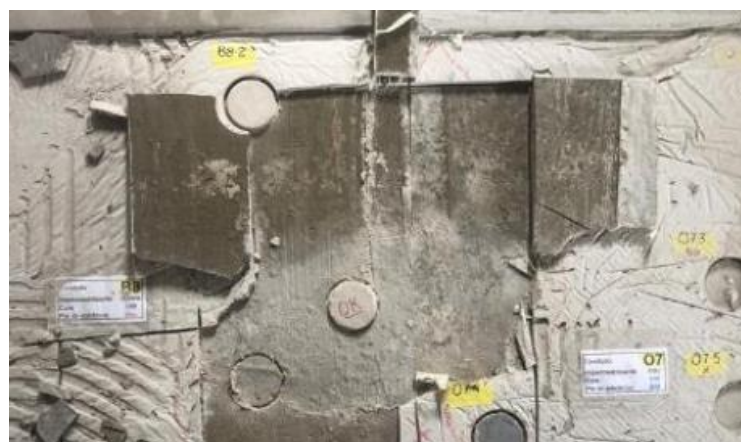
Figura 24 - Retirada de placas do sistema das condições B8 e O7.

Pelo fato de ter havido o descolamento do sistema, foi possível retirar placas do conjunto argamassa colante + impermeabilizante, deixando à mostra a seção de ruptura, conforme se observam nas Figuras 24 a 26.

Conforme foi possível observar na Figura 24, no sistema com o impermeabilizante B a ruptura se deu na camada do impermeabilizante. Já no sistema onde foi empregado o impermeabilizante O – condição O7 – a ruptura se deu na interface do impermeabilizante com a laje.

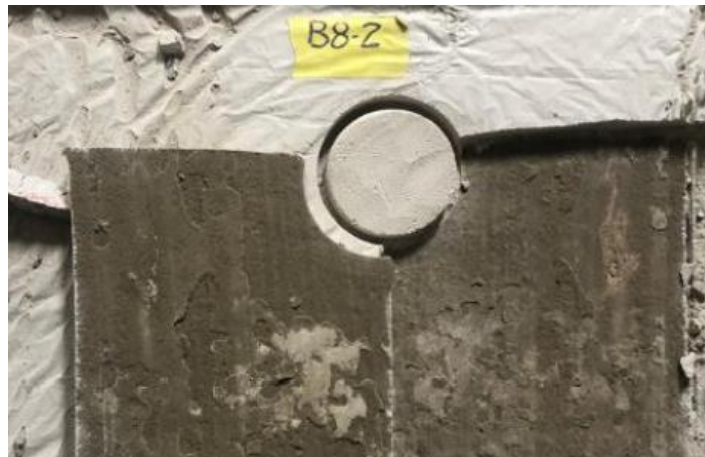
Figura 25 - Condição B8 – Ruptura na camada de impermeabilizante.

O número de fissuras e quantidade de áreas com som cavo foi muito intensa nos locais onde foi empregado o impermeabilizante B e praticamente nulas onde foi empregado o impermeabilizante O.

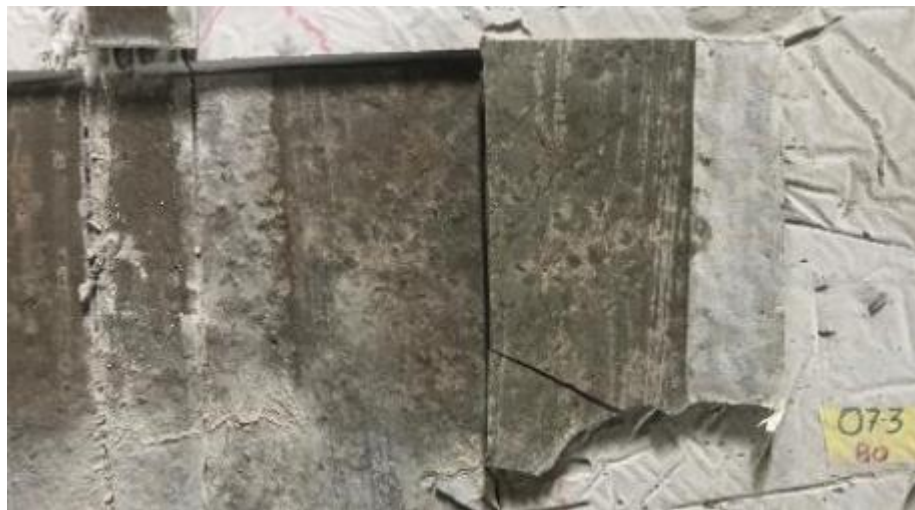
Figura 26 - Condição O7 – Ruptura na interface impermeabilizante X laje.

No verso da placa retirada do sistema da condição O7, pode-se observar sujidade da laje aderida ao impermeabilizante, ou seja, se tivesse sido removida toda sujeira, a aderência do impermeabilizante à laje teria sido maior e poderia ter se contraposto as tensões causadas pela retração da argamassa.
