**PULVERIZADORES AUTOPROPELIDOS:  
INTERFERÊNCIA DAS CONDIÇÕES DE TRABALHO  
NOS RESULTADOS**

Monografia apresentada à Universidade Federal de Lavras, como parte das exigências do Curso de Engenharia Agrícola, para a obtenção do título de Bacharel.

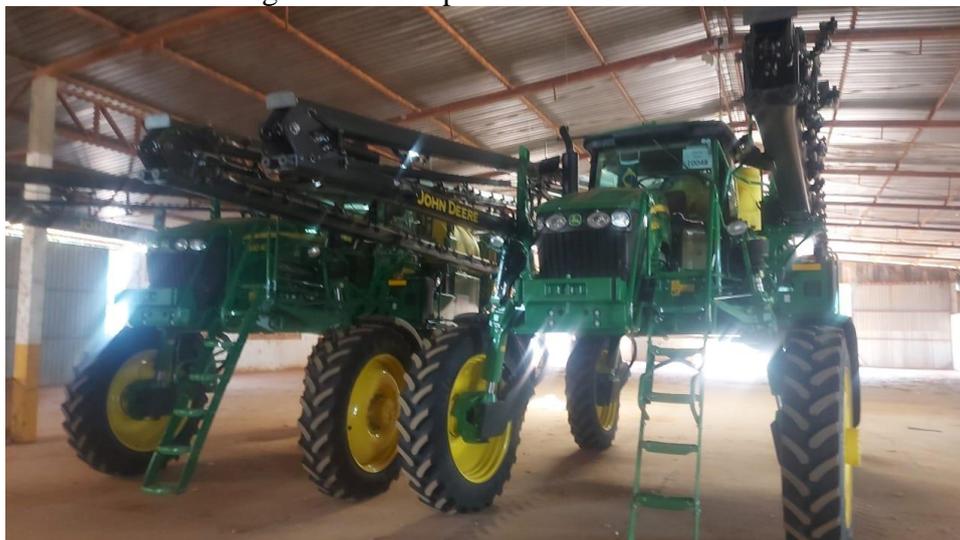
Figura 2 – Foto pulverizadores M4040.

e dois pulverizadores autopropelidos do modelo John Deere M4040.

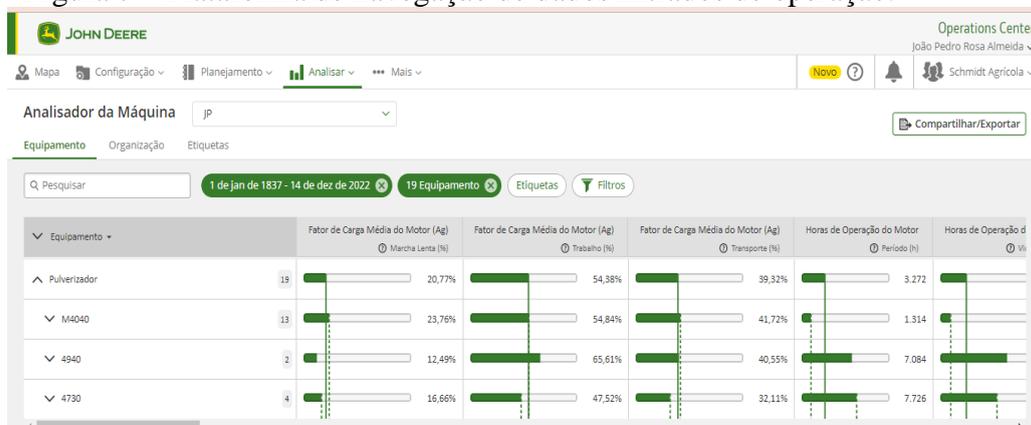
Figura 7 – Plataforma de navegação de dados filtrados de operação.

No operations center, as informações de cada máquina ficam armazenadas e com isso conseguimos realizar uma comparação entre elas, a fim de verificar o que pode ter causado a contaminação ou irregularidade da análise. Todos os dados são selecionados e filtrados pelo usuário da plataforma.

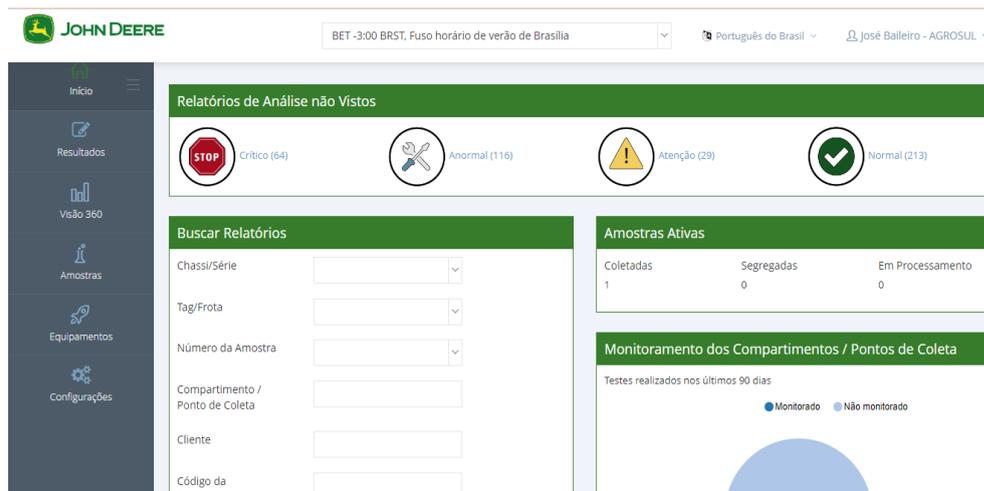
Figura 8 – Plataforma de navegação de dados filtrados das análises de óleo.

Em seguida os resultados e relatórios eram colocados no site da empresa (Figura 8) que realizou as análises, no qual era necessário login de acesso, e assim, era possível verificar os resultados das máquinas agrícolas, de maneira individual, podendo ser filtrados por chassi, modelo, ponto de coleta, nível de contaminação, entre outros.

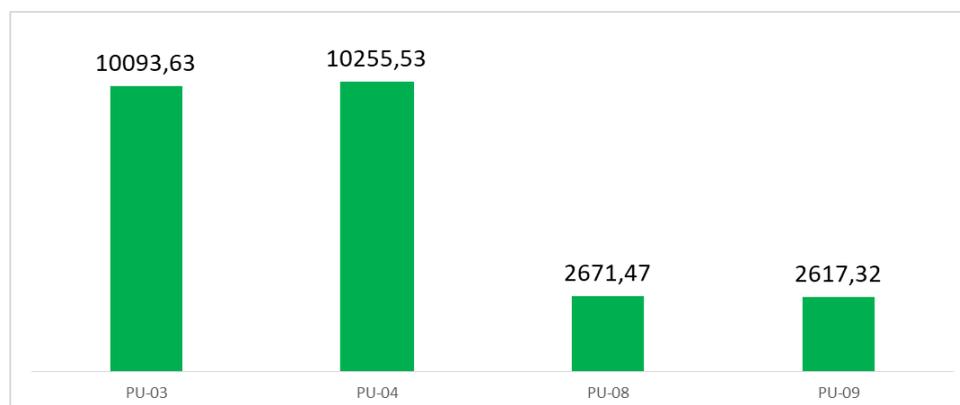
Gráfico 1 – Horas de funcionamento do motor

No Gráfico 1 foi apresentado as horas de funcionamento dos motores analisados dos equipamentos Pu-03, Pu-04, Pu-08 e Pu09.

PU-03/04 = Modelo 4730  
PU-08/09 = Modelo M4040

As diferenças de horas trabalhadas dos motores estão bem próximas, para que assim fosse realizada uma comparação mais equivalente com relação a idade, modelo e utilização do equipamento.

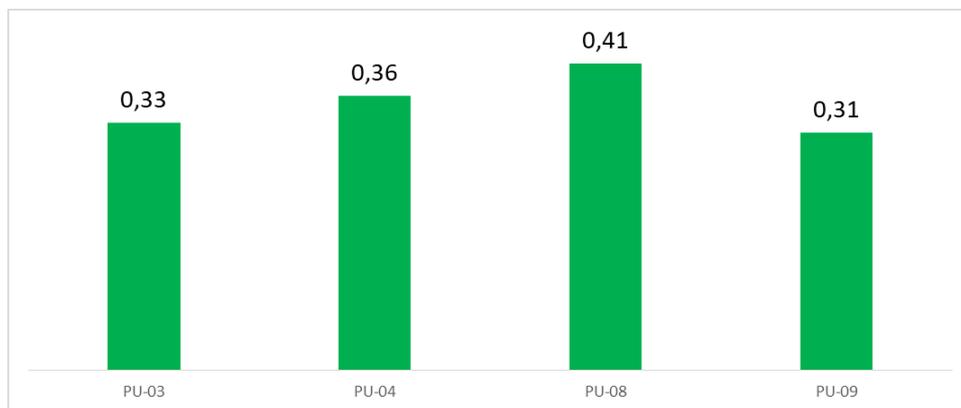
Gráfico 2 – Fator de Carga Médio do Motor (%)

No Gráfico 2, é representando o fator de carga no motor, que é o quanto do motor foi forçado durante a sua vida útil, ou seja, o quanto que na operação é utilizado do motor em relação ao máximo que ele consegue entregar de utilização.

No quesito de carga do motor, o gráfico 02 mostra a carga média do motor dos pulverizadores. Por ser uma atividade relativamente leve, devido principalmente às condições do terreno, planície em nível e aplicação não necessitar tanto esforço. Assim, o fator carga do motor não interfere nos estudos realizados. O Pu08, mesmo sendo uma máquina de modelo novo, com maior potência e reservatório maior que os Pu03 e Pu04, houve uma diferença de 10% na demanda de carga no motor. Tendo em vista o controle da manutenção, o fator carga é uma informação importante por ser um indicativo no desempenho do motor.

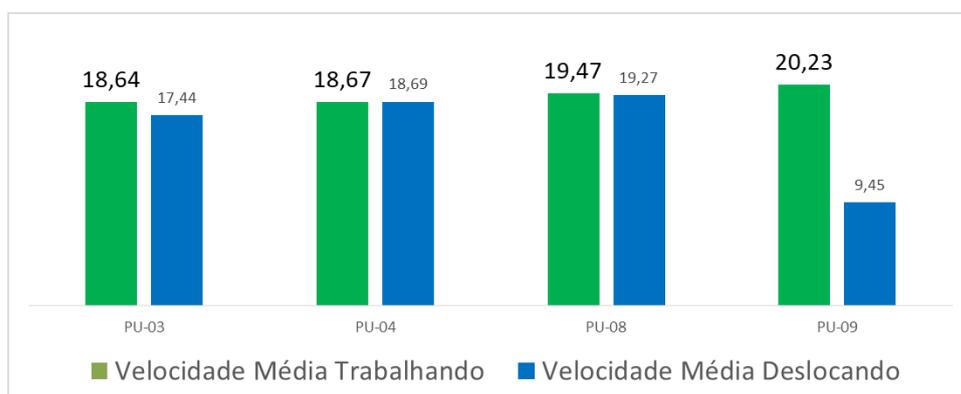
Gráfico 3 – Velocidade média das máquinas em trabalho e deslocamento (km.h<sup>-1</sup>)

O Gráfico 3 está representado as velocidades médias das máquinas em trabalho e em deslocamento, dado importante para análises onde a velocidade de deslocamento e trabalho de máquinas agrícolas interferem diretamente em seu desgaste e danos a parte móveis e fixa.

Os dados entregues entre os equipamentos, se mantêm relativamente os mesmos, tendo uma pequena diferença entre os resultados entre os modelos 4730 e M4040. A superioridade quando a velocidade média em trabalho de Pu08 e Pu09, se dá pelo fato de uma maior potência entregue pelo motor, por ser um modelo maior. Na previsão da manutenção, a velocidade contribui na identificação do desgaste, fornecendo assim o indicativo para manutenção preventiva.

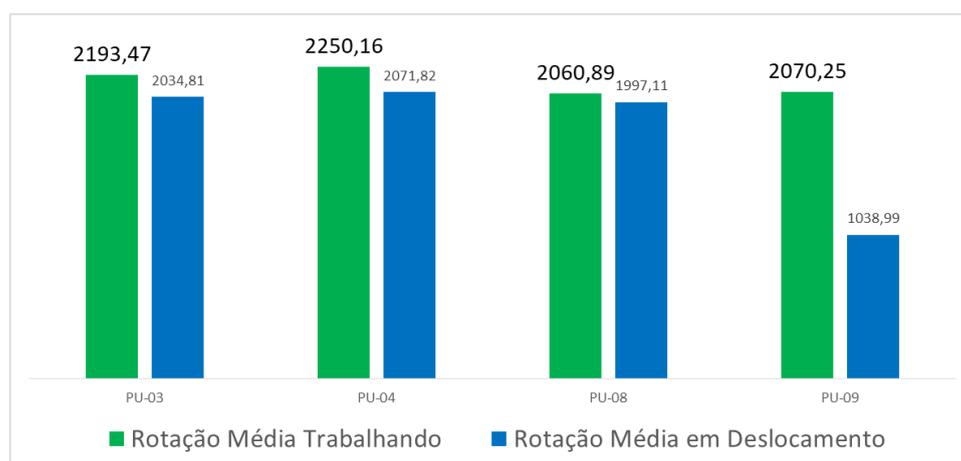
Gráfico 4 – Rotação Média (rpm)

A rotação é um fator de grande importância a ser levado em consideração tendo em vista o desgaste prematuro do motor devido ao seu grande uso, e irá interferir na vida útil do motor, consumo de combustível e carretará em manutenções. No gráfico 4 mostra rotação média de trabalho e de deslocamento das máquinas Pu 03, Pu 04, Pu08 e Pu 09.

No modelo 4730 houve uma pequena diferença de aproximadamente 60 rotações no deslocamento e trabalhando, podendo considerar essa diferença de rotação insignificante para o estudo do óleo a ser realizado. No modelo M4040, a rotação em trabalho foi considerada a mesma, a maior diferença foi considerada em deslocamento, de um pulverizador para o outro. Assim como a velocidade de deslocamento foi menor, a rotação também foi, indicando a interferência do modo de conduzir do operador.

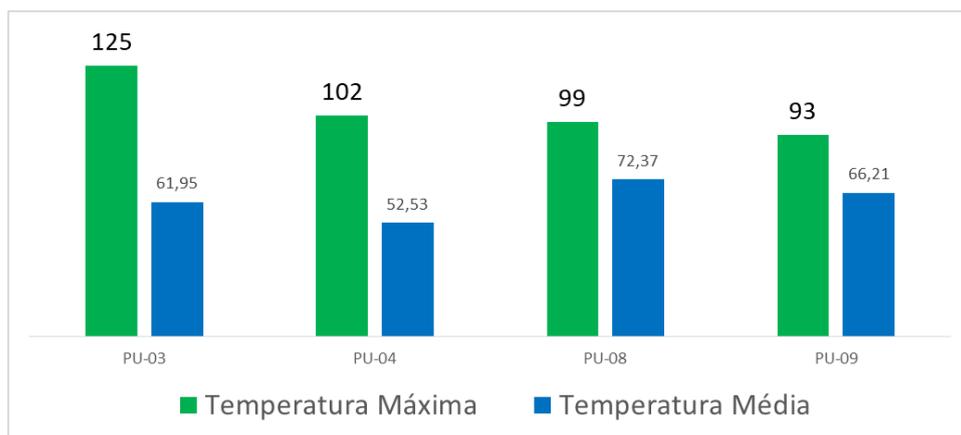
Gráfico 5 – Temperatura Óleo Hidráulico (°C)

No gráfico 5 é apresentado a temperatura do óleo Hidráulico de cada um dos pulverizadores estudados. A temperatura do óleo é um referencial de como ele está sendo utilizado, se está sendo sobrecarregado, garantir o desempenho e prolongar sua vida útil e poder indicar uma possível causa da desgastes e contaminação.

É possível perceber que os Pu08 e Pu09 estão dentro de uma faixa mais ideal de trabalho de temperatura (até 100°C), como sugerem os fabricantes. Apesar de superior, as de Pu03 e Pu04 também se encontram dentro da faixa aceitável. Os modelos 4730 possuem temperaturas máximas maiores, por serem máquinas mais antigas, terem sido mais usadas, e conseqüentemente com os componentes mais desgastados, já que quando o trabalho exige esforço ocorre o incremento da temperatura. Os M4040 possuem uma variação menor entre a média e as máximas, isso por ter maior potência e serem equipamentos mais novos, como menor desgaste dos componentes que fazem a parte hidráulica.

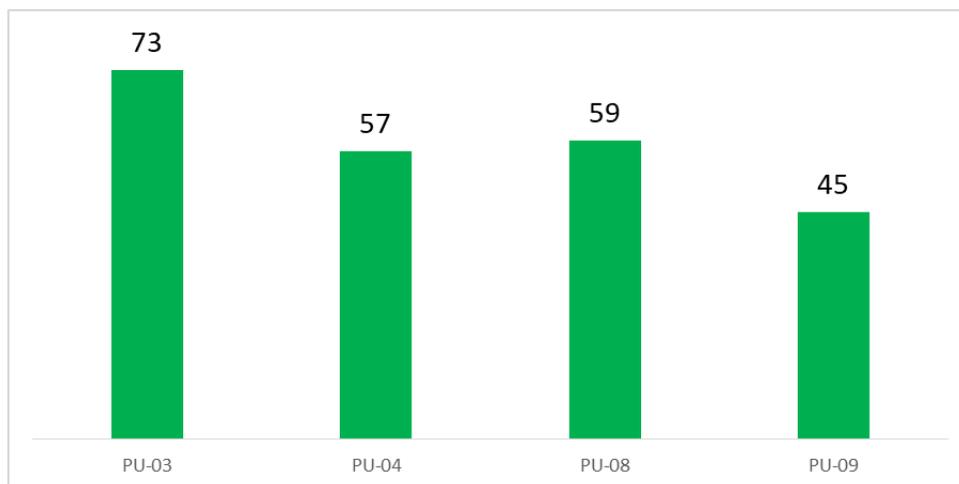
Gráfico 6 – Saúde da Máquina (%)

O Gráfico 6, apresenta dados da saúde das máquinas, que correspondem a uma análise preditiva, realizados e entregues pela empresa responsável (ALS OIL) pela análise de óleo

Esses valores para cada máquina mostram como estão suas condições mecânicas atualmente, para isso foi utilizado dados de todas análises de cada compartimento, suas condições e avaliações.

Destaca-se o pulverizador Pu-03, uma máquina mais velha entre os analisados, com uma alta hora de trabalho e mesmo assim com uma saúde encontrado pelas análises bem superior aos demais. Já o Pu 09, um pulverizador mais novo com menor hora, modelo mais novo do fabricante e com uma saúde bem abaixo das demais.
