**LEVANTAMENTO DE RISCOS E MEDIDAS DE
SEGURANÇA CONTRA INCÊNDIO E PÂNICO EM
AMBIENTES EDUCACIONAIS**

Concepção básica apresentada à Universidade Federal de Lavras, como parte das exigências do Curso de Engenharia Civil, para obtenção do título de Bacharel.

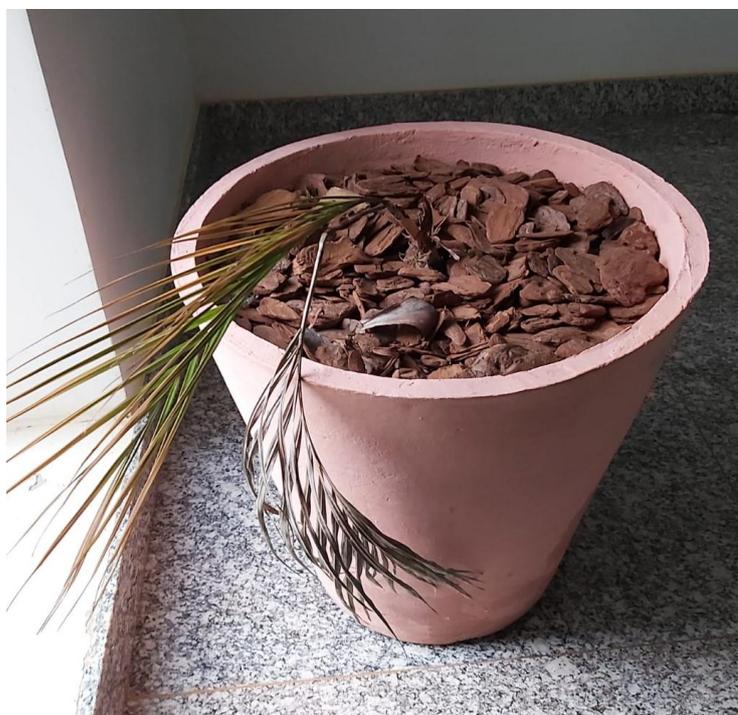
Figura 1 - Escada interna ao edifício com objeto no caminho

uma situação de emergência e pânico, dificultando a rota rápida e segura, como pode ser visto na Figura 1.

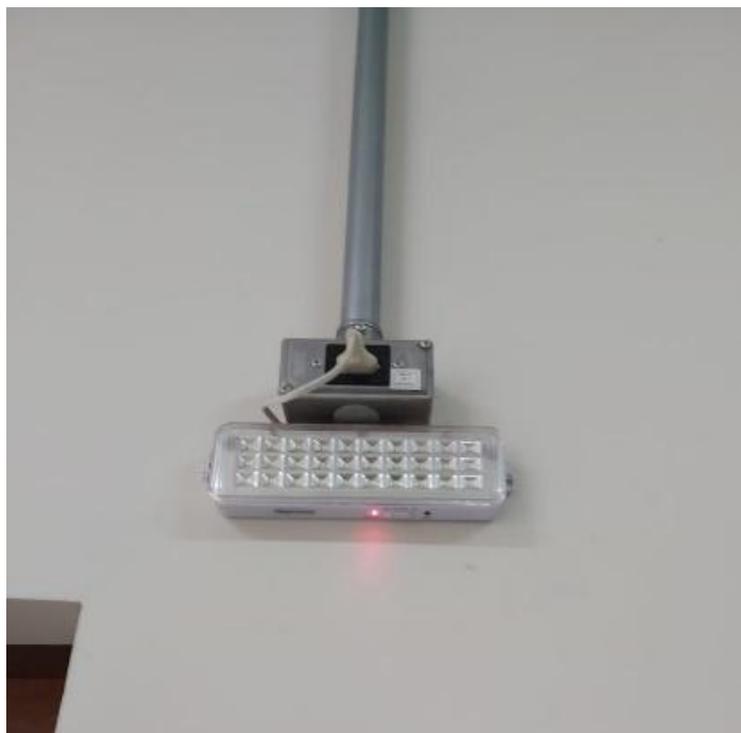
Figura 2 – Luminária de aclaramento

Para as luminárias de aclaramento, 79 foram identificadas com boas condições de uso. Já 3 delas não têm funcionamento adequado. Sendo assim, aproximadamente 96% estão em bom estado de conservação e aproximadamente 4% não. Portanto, considerando as posições em que foram locadas, a intensidade de iluminação é suficiente, desde que todas estejam funcionando adequadamente.

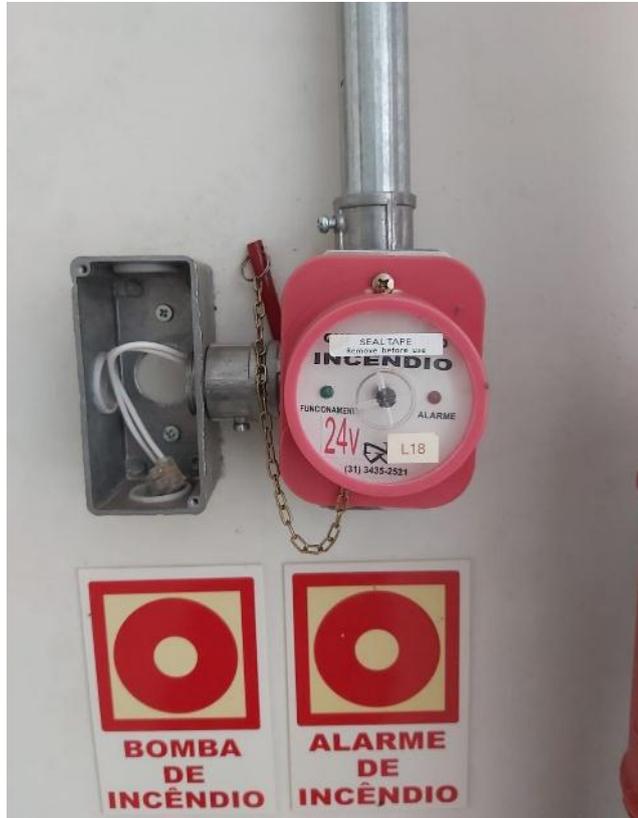
Figura 3 – Acionador manual do alarme de incêndio

possuem acionadores manuais, entre outros. No entanto, foi possível observar a ausência do painel ilustrativo, o qual é de caráter obrigatório e deverá indicar a localização dos acionadores manuais na edificação como recomendado pela Instrução Técnica 14.

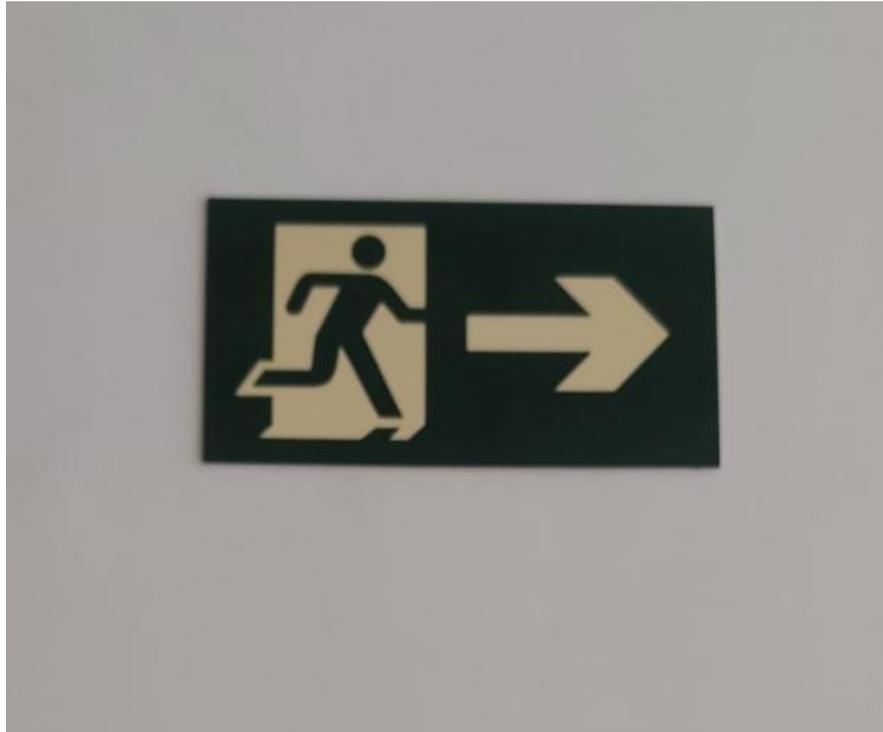
Figura 4 – Sinalização de orientação e salvamento

Em relação à sinalização de orientação e salvamento, referentes a rotas de fuga, indicação de pavimento e escada, foram identificadas 80 placas, com 100% de regularização em relação às instruções, sendo posicionadas na altura adequada e também no distanciamento máximo recomendado de 15 metros.

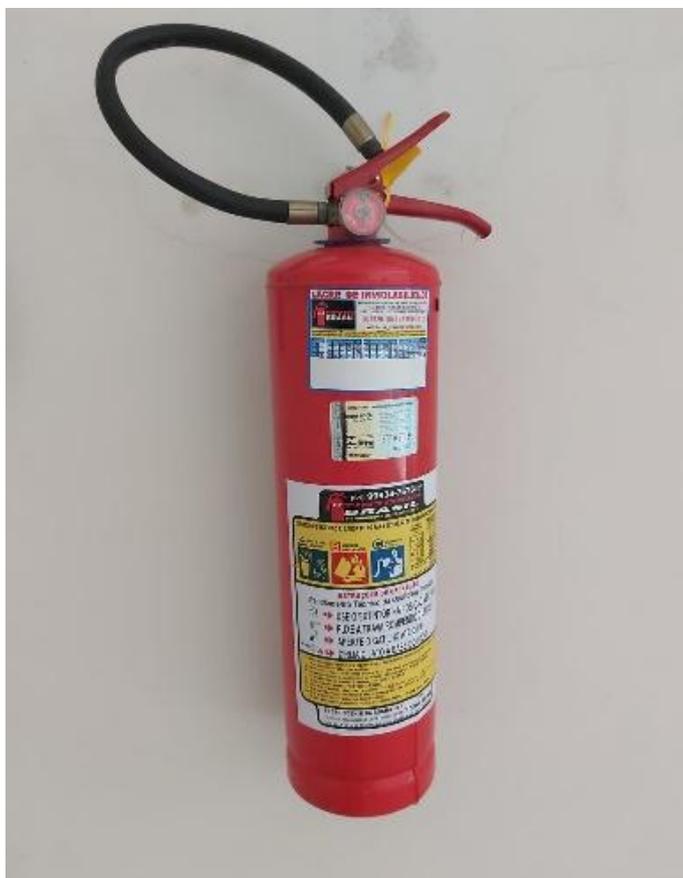
Figura 6 – Extintor de incêndio

Além disso, todos os extintores estavam desobstruídos, protegidos quanto a intempéries e danos físicos e possuíam as classes adequadas para edificação. A distância entre os extintores mais próximos das entradas principais, assim como das escadas correspondem a especificação da instrução, com exceção de uma delas, em que o extintor estava posicionado a uma distância de 13,4 metros da entrada principal.

A edificação conta com quatro pavimentos, em dois deles foram identificados 3 extintores, nos outros foram identificados 7 e 4 extintores resultando em um total de 17 extintores.

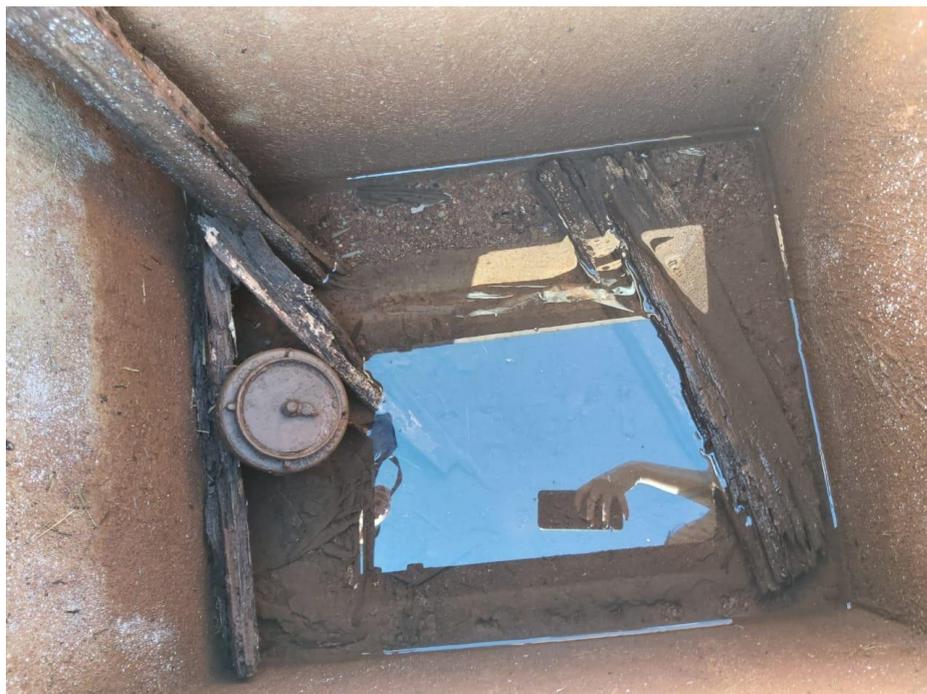
Ambos se encontram enterrados a 0,4 metros, em alvenaria e com dreno ou fundo permeável presente em apenas um deles, já que no hidrante 2 falta o dreno do fundo, causando acúmulo de água em dias chuvosos, como pode ser visto na figura 7. A introdução está voltada para cima obedecendo o ângulo de 45° em 100% dos casos. Além disso, possuem tampão, registro, adaptador do tipo engate e estão instalados na entrada da edificação a uma distância aproximada de 13,0 metros para o primeiro caso e 19,0 metros para o segundo caso.

Figura 7 - Hidrante de recalque sem dreno no fundo, ocasionando acúmulo de água.

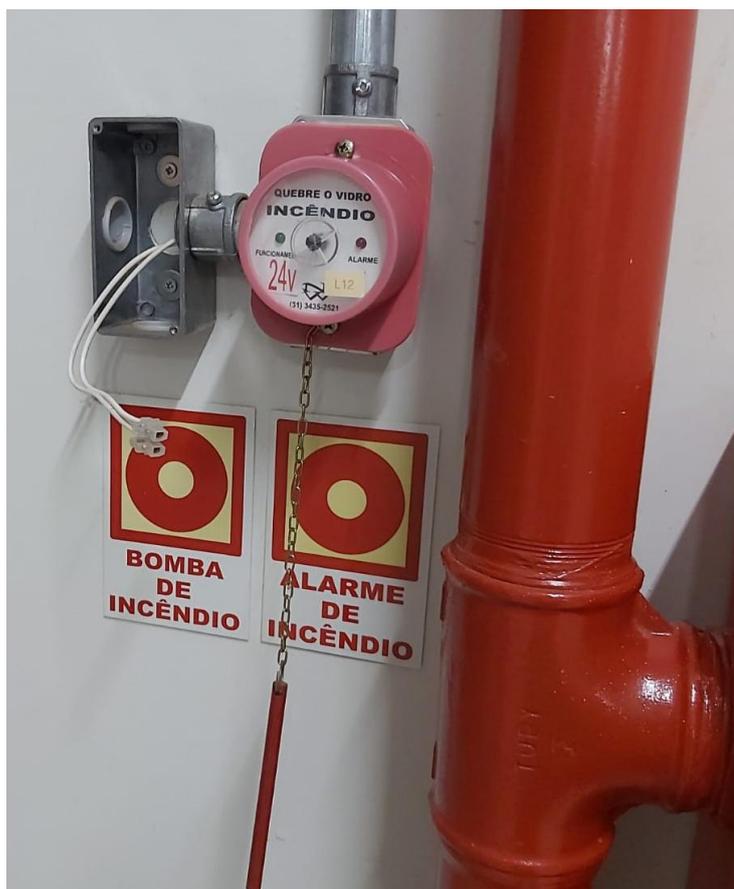
Figura 8 - Bomba desconectada do sistema de hidrante

Todas as tubulações relacionadas aos hidrantes encontram-se pintadas na cor vermelha. Estão também fixadas corretamente nas estruturas da edificação, são resistentes ao efeito do calor e esforços mecânicos, além de se encontrarem sem vazamento, pois não circula água pelo local, já que não estão conectados a bomba, como pode ser visto na figura 8.

O sistema da bomba de incêndio conta com painel que apresenta avarias, bomba com vazamento e a não conexão ao sistema de hidrantes, inviabilizando seu uso em casos de emergência. Encontra-se protegida contra danos mecânicos, pois fica abaixo do passeio em estrutura de alvenaria. O princípio de funcionamento é de acionamento manual e não possui alimentação elétrica independente.
