**ANÁLISE QUALITATIVA DE SUPERFÍCIE DE  
PAVIMENTO ASFÁLTICO PELA DETERMINAÇÃO  
DO ÍNDICE DE GRAVIDADE LOCAL: BR265 – TRECHO  
LAVRAS ENTRADA ITUMIRIM/ MG**

Monografia apresentada à Universidade Federal de Lavras, como parte das exigências do Curso de Engenharia Civil, para a obtenção do título de Bacharel.

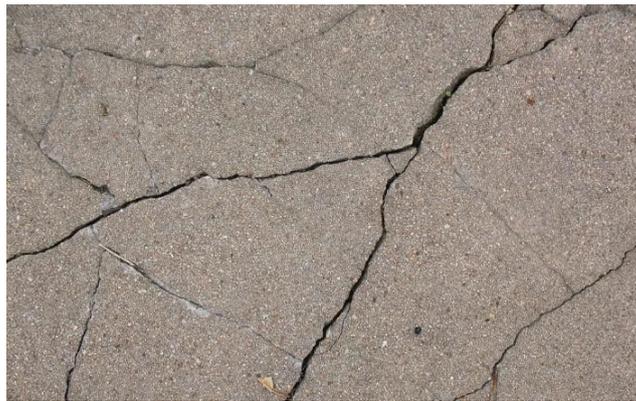
Figura 1 – Fissura asfáltica

Diante do exposto, também é necessário discorrer sobre outros tipos de transtornos que podem acometer os pavimentos, como as fissuras que são compreendidas como fendas que ocorrem no revestimento da superfície asfáltico e pode ter posicionamento longitudinal ou transversal. A fissuração é uma patologia superficial que não é capaz de afetar a estrutura do pavimento, e visualmente, são fendas com distância de no máximo 150cm (FIGUEIREDO, 2017), conforme Figura 1.

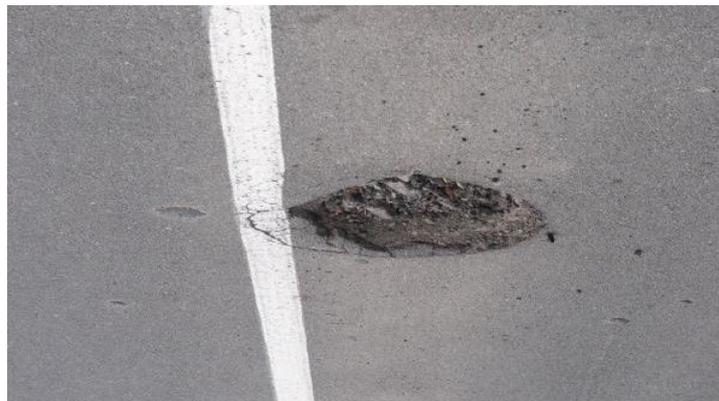
Figura 2 – Panela no pavimento asfáltico

As panelas são representadas por cavidades com tamanhos diferentes que se instalam na extensão da via, procedendo das trincas que já existem no pavimento em decorrência da ação do tráfego. A Figura 2 ilustra um exemplo de panela no pavimento.

baixo, médio e alto. O nível baixo apresenta profundidade inferior a 2,5cm, o médio varia entre 2,5 e 5cm e o alto apresenta profundidade superior a 5cm. O advento das panelas nas rodovias possui o seu agravamento com as chuvas, as quais empoçam água nas trincas superficiais que contribuem para a desagregação do material que gera deformações em formatos de buracos (CARVALHO et al., 2019).

O reparo dessa patologia requer a substituição do material base, o qual apresenta comprometimento e necessita de nova aplicação para ser executado corretamente na extensão superficial afetada pelo problema (CARVALHO et al., 2019).

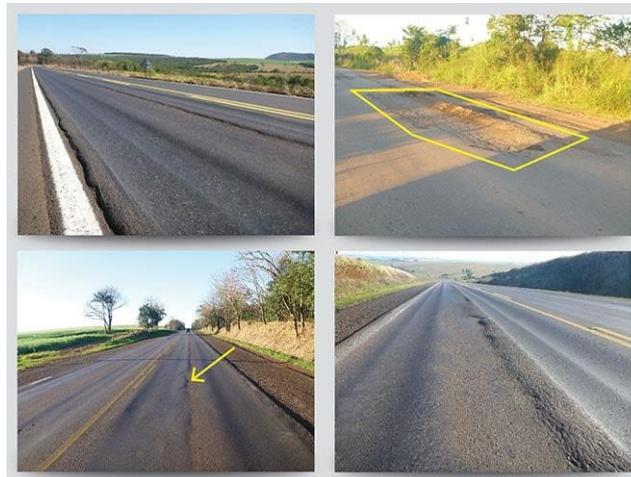
Figura 3 – Afundamento asfáltico em trilha de roda

Nesse sentido, as deformações em pavimentos asfálticos podem ser: afundamento em trilha de roda, o qual afeta de maneira direta a via flexível devido ao excesso de carga no local, tais como a passagem de caminhões pesados que atingem a estruturação do pavimento. Representam “bacias” transversais, como aponta a Figura 3.

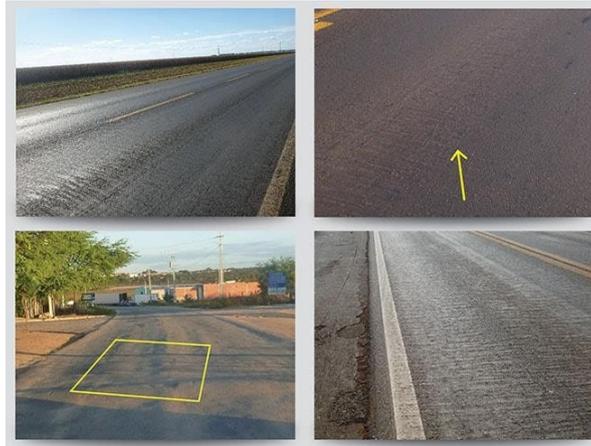
Figura 4 – Corrugação

Já as corrugações são ocasionadas devido a contaminação na mistura asfáltica, bem como no processo fabril responsável pela mistura dos líquidos que compõem o material asfáltico, tais como umidade, ausência de estabilidade do asfalto, dentre outros (BERBEL, 2016). A Figura 4 é um exemplo de corrugação em rodovia de pavimentoasfáltico.

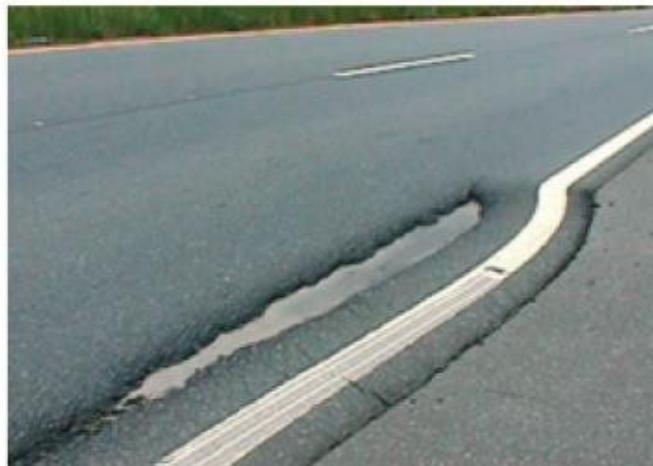
Figura 5 – Escorregamento de capa asfáltica

Ainda ao que diz respeito à má ligação existente entre o revestimento e a camada subjacente. Assim, trata-se de uma mistura não muito estável, parada e saída de automóveis nas intersecções, compactação insuficiente das misturas asfálticas, como aponta a Figura 5.

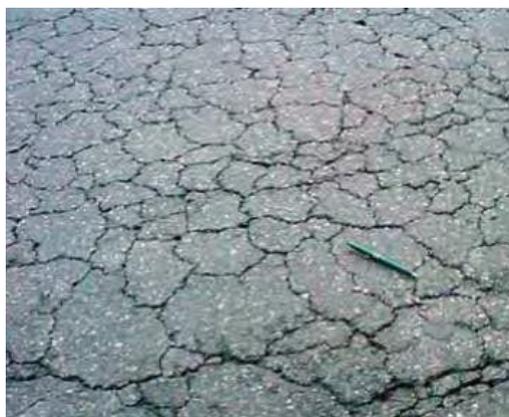
Figura 6 – Trinca couro de jacaré

As trincas são fendas no revestimento e são muito visíveis, visto que são maiores do que as fissuras, e podem ocorrer isoladamente ou interligadas. Com isso, Albuquerque (2017) salienta que os tipos de trincas são compreendidos como trinca em bloco, que apresenta aparência retangular e de tamanho variável entre 0,1m<sup>2</sup> e 10m<sup>2</sup>. Já as trincas couro de jacaré se referem ao desgaste do ligante, o qual compromete à flexibilidade asfáltica, ausência de compactação do revestimento, recalques, dentre outros (ALBUQUERQUE, 2017). A Figura 6 demonstra a trinca couro de jacaré.

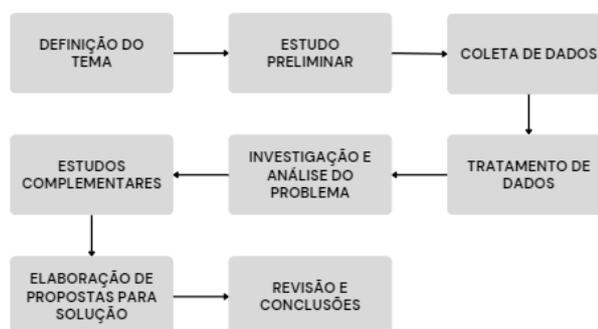
Figura 7 – Fluxograma das etapas do estudo

As informações coletadas foram levadas para análise e aplicação do método do Índice de Gravidade Global (IGG) e correlacionado com demais dados coletados visualmente. O trabalho foi desenvolvido em etapas, sendo elas: estudo preliminar e delimitação do tema, elaboração do planejamento da aplicação do procedimento de avaliação, coleta de dados em campo e análise delas, pesquisa e estudos para elaboração de sugestões de alternativas de melhorias. A Figura 7 demonstra as fases delimitadas para a construção do estudo.

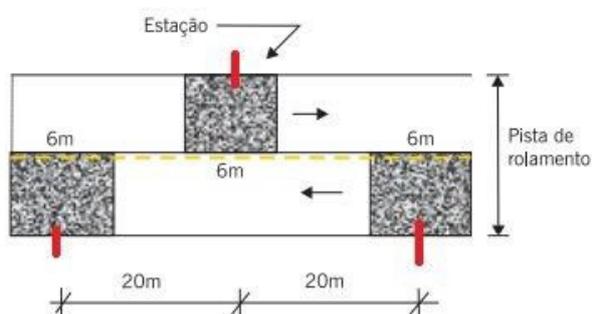
Figura 9 – Trecho estabelecido para a análise dos defeitos rodoviários

As seções de análise foram realizadas de 20 metros, intercalando entre o lado direito e o esquerdo da rodovia, gerando observâncias de 6m, sendo 3m para a frente e 3m para trás da estação. A Figura 9 o trecho que ficou estabelecido para as análises dos defeitos da rodovia.

As observações foram realizadas por meio de um percurso a pé, de modo que foram medidas as seções com a utilização de uma fita métrica, que serviu para as marcações no pavimento.

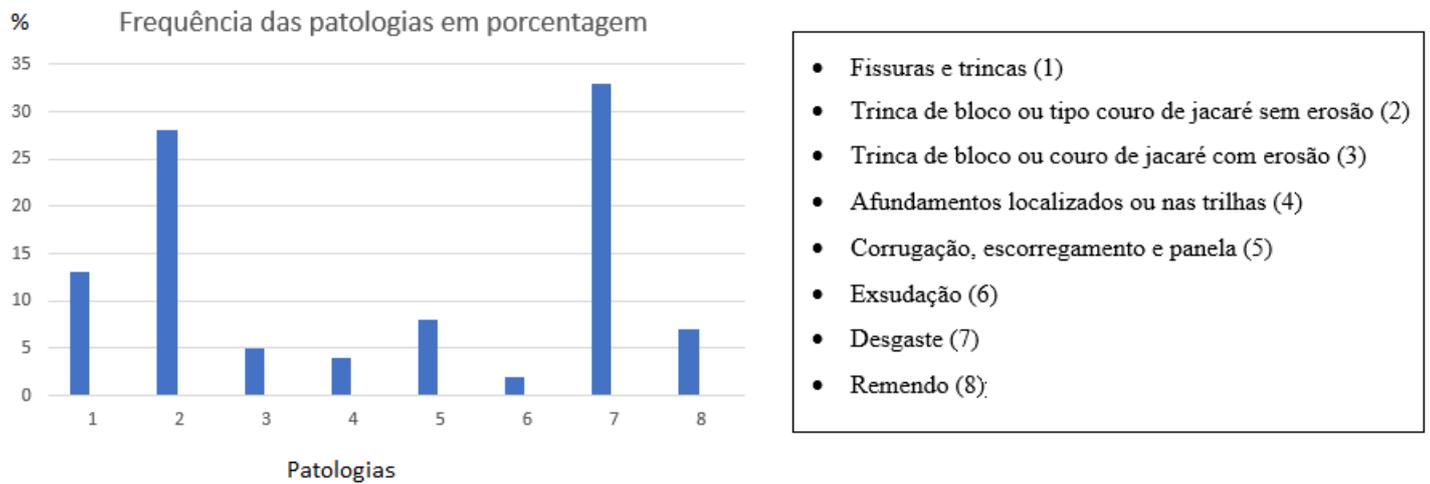
Gráfico 1 – Frequência das manifestações patológicas

As observações efetivadas foram anotadas conforme as terminologias e codificações dos defeitos de acordo com o DNIT, o qual exige que o método de exposição dos defeitos seja realizado dentro dos parâmetros disponibilizados pela norma. Pode-se analisar através deles algumas informações pertinentes como as principais ocorrências das manifestações patológicas que estão dispostas a seguir no Gráfico 1.

Frente ao gráfico exposto, a maior parte das ocorrências se relacionaram ao tipo (2) Trinca de bloco ou couro de jacaré sem erosão e tipo (7) desgaste. Deste modo, as possíveis falhas de desgaste foram analisadas como: falha de adesividade ligante-agregado; presença hídrica aprisionada e sobreposição em vazio da camada de revestimento com a geração de deslocamento de ligante; deficiência no teor de ligante e problemas executivos inerentes ao projeto de misturas.

Sobre as trincas de bloco, as possíveis falhas foram avaliadas como: contração da capa asfáltica devido à alternância entre altas e baixas temperaturas e baixa resistência à tração da mistura asfáltica.

Já nas falhas de trincas tipo couro de jacaré sem erosão, pode-se destacar o colapso do revestimento asfáltico devido a repetição das ações do tráfego; subdimensionamento ou má qualidade estrutural de uma ou mais camadas do pavimento; baixa capacidade de suporte do solo; envelhecimento do pavimento (ciclo de vida útil) e asfalto rígido ou quebradiço.

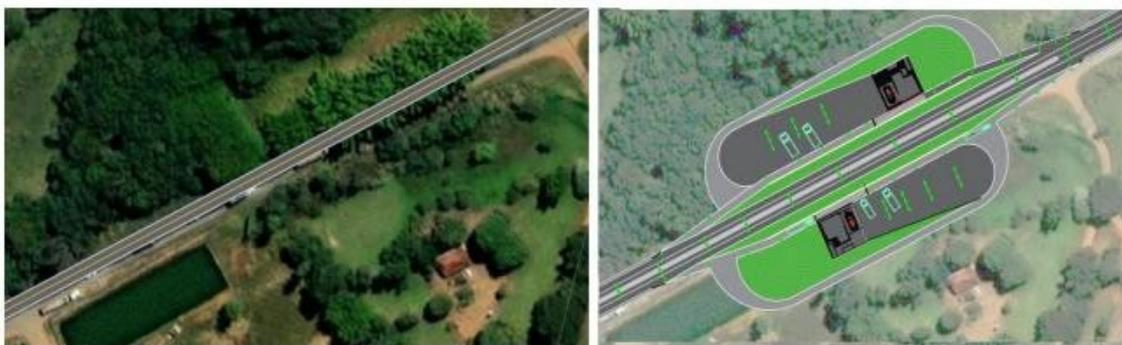
Figura 10 – Representação de implantação de balança.

É importante considerar que o excesso de cargas no trecho analisado, é um fator relevante pois impacta negativamente em sua superfície de rolamento, deteriorando o pavimento, assim é sugestivo a implantação do projeto de balança de pesagem, como na Figura 9, onde é representado um exemplo, para que em projetos futuro sejam reduzidos os defeitos na pista causados pela sobrecarga.

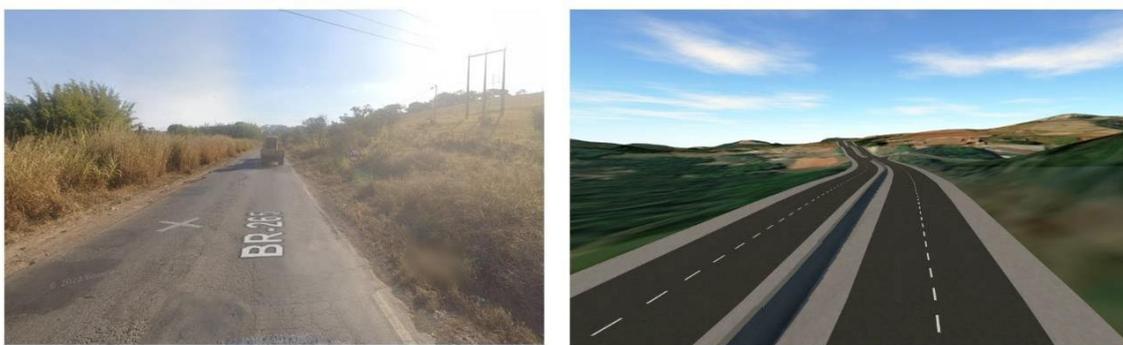
Figura 11 – Representação de duplicação da rodovia.

No trecho em estudo, a rodovia é de pista simples, e em sua condição atual não há presença de acostamentos e raramente de sinalizações verticais e horizontais. Também existe o fator atrelado as condições de rolamento, já citadas como o alto índice de tráfego de veículos de carga, onde ocasionam lentidão, e acabam colocando em risco os usuários. Foi proposto a sugestão da duplicação da rodovia para melhorias no tráfego.
