**ANÁLISE TEMPORAL DO NÍVEL DO LENÇOL FREÁTICO NA  
USINA CASUR, NICARÁGUA**

Monografia apresentada à Universidade Federal de Lavras, como parte das exigências do curso de Agronomia, para a obtenção do título de Bacharel em Agronomia.

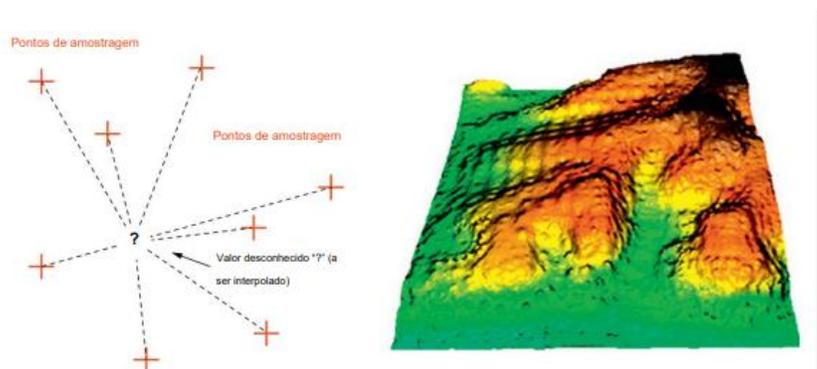
Figura 01 – Interpolação de ponderação de distância inversa de média móvel

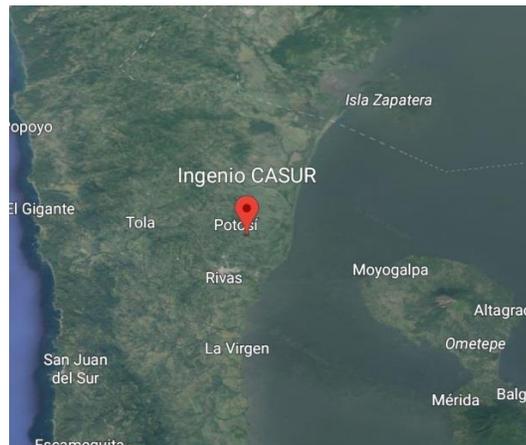
Figura 02 – Áreas de produção da Usina Casur.

Os dados utilizados no presente estudo foram coletados nas áreas de produção da Usina Casur, coordenadas 11E 29' 20", 85S 50' 14", fuso 16N, localizado no estado de Rivas, República da Nicarágua, conforme demonstrado na Figura 02.

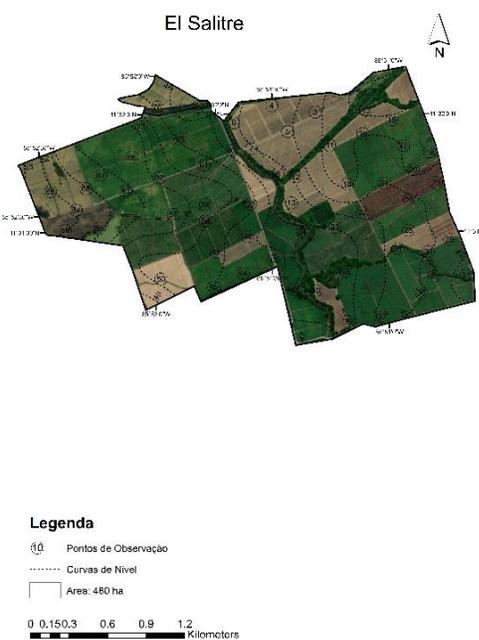
Figura 03 – Área de El Salitre.

Para otimizar a gestão e organização, a área de 6800 ha (seis mil e oitocentos mil hectares) da usina foi dividida em 12 setores. São áreas planas, com baixa declividade devido à sistematização do terreno. Neste trabalho, foram analisados a variação do lençol freático durante dois anos em 4 destes setores. Sendo ela El Salitre com 480ha apresentada na Figura 03 e Los

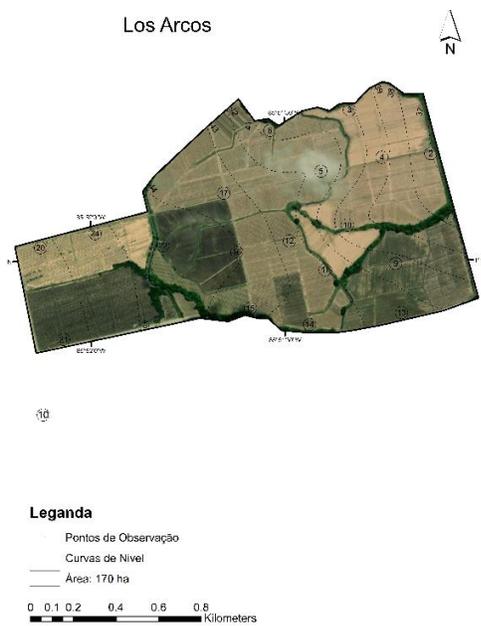
Figura 04 – Área de Los Arcos.

Arcos com 170ha na Figura 04. A Figura 05 é El Sitio com 264,67ha e Ñocarime com 182,13ha Figura 06.

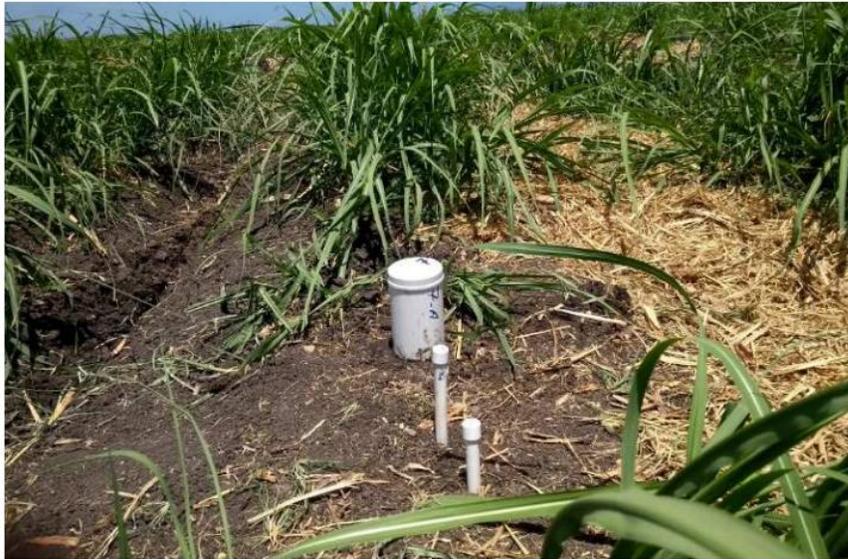
Figura 07 – Bateria Piezométrica e Poço de Observação.

No momento em que os pontos de observação foram instalados, o lençol freático se encontrava entre 1,9 e 2,0 metros de profundidade, exceto alguns locais que estavam sob irrigação e nas áreas perto do lago Ñocarime.

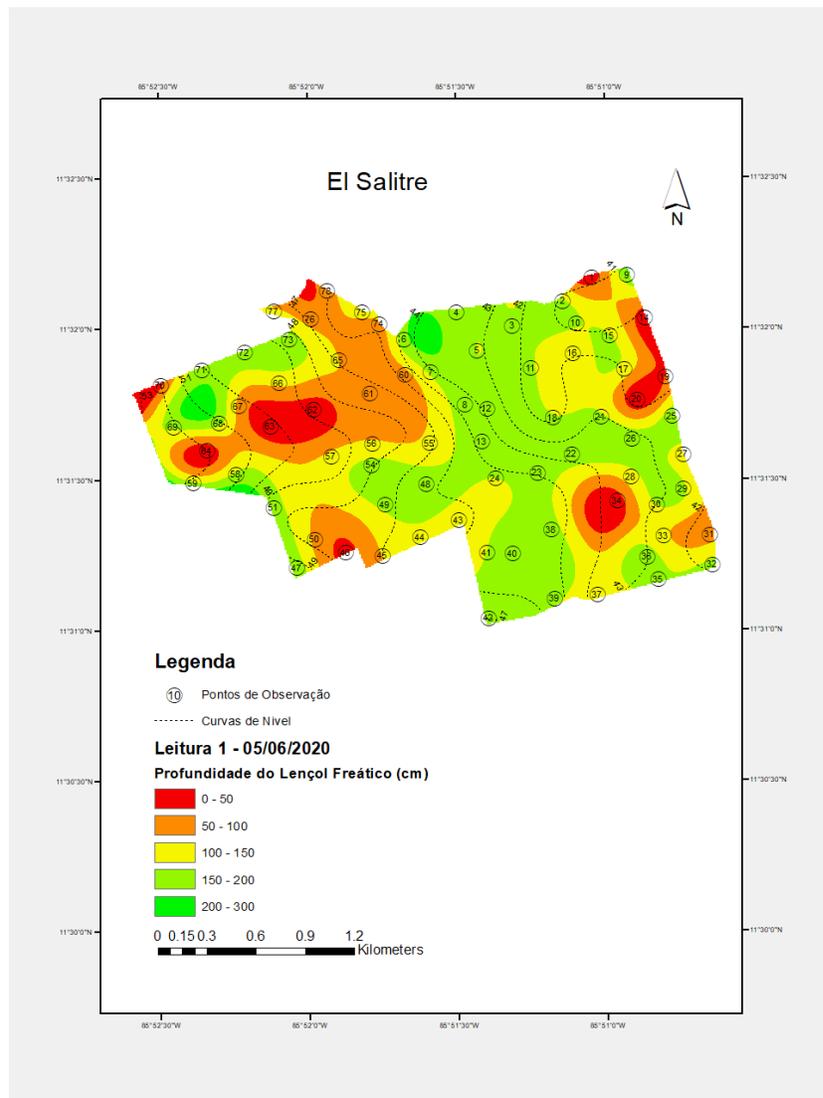
Figura 08 – Nível do lençol freático em El Salitre no dia 05/06/2020

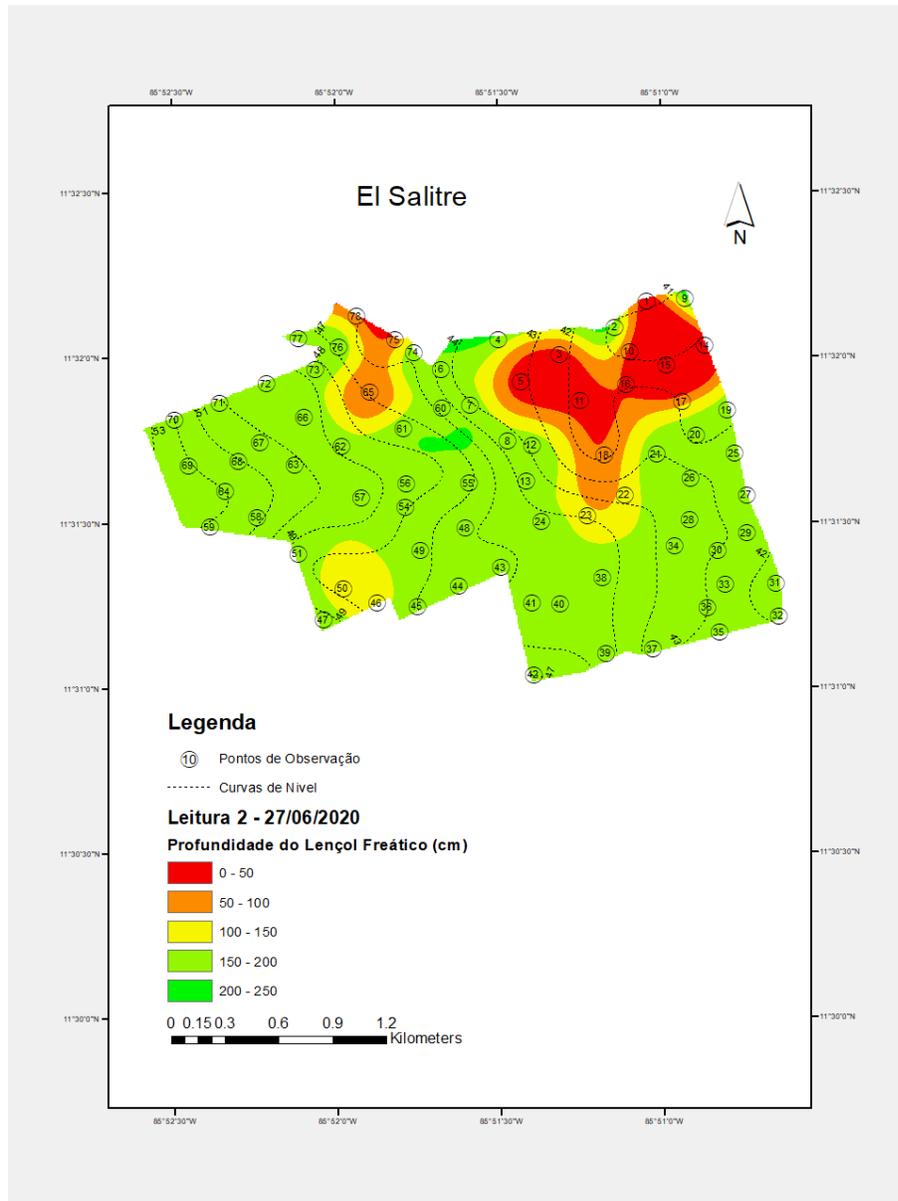
Figura 09 – Nível do lençol freático em El Salitre no dia 27/06/2020

O segundo conjunto de leituras realizado na área no ano de 2020 em El Salitre foi realizado no dia 27/06/2020, no qual o resultado da interpolação mostra que a região nordeste, entre 41 e 44 metros de altitude, e a próxima ao ponto de coleta número 65 foi a que mais carecia de drenagem, enquanto no restante o lençol se encontra entre 1,5 e 2 metros de profundidade, como pode ser observado.

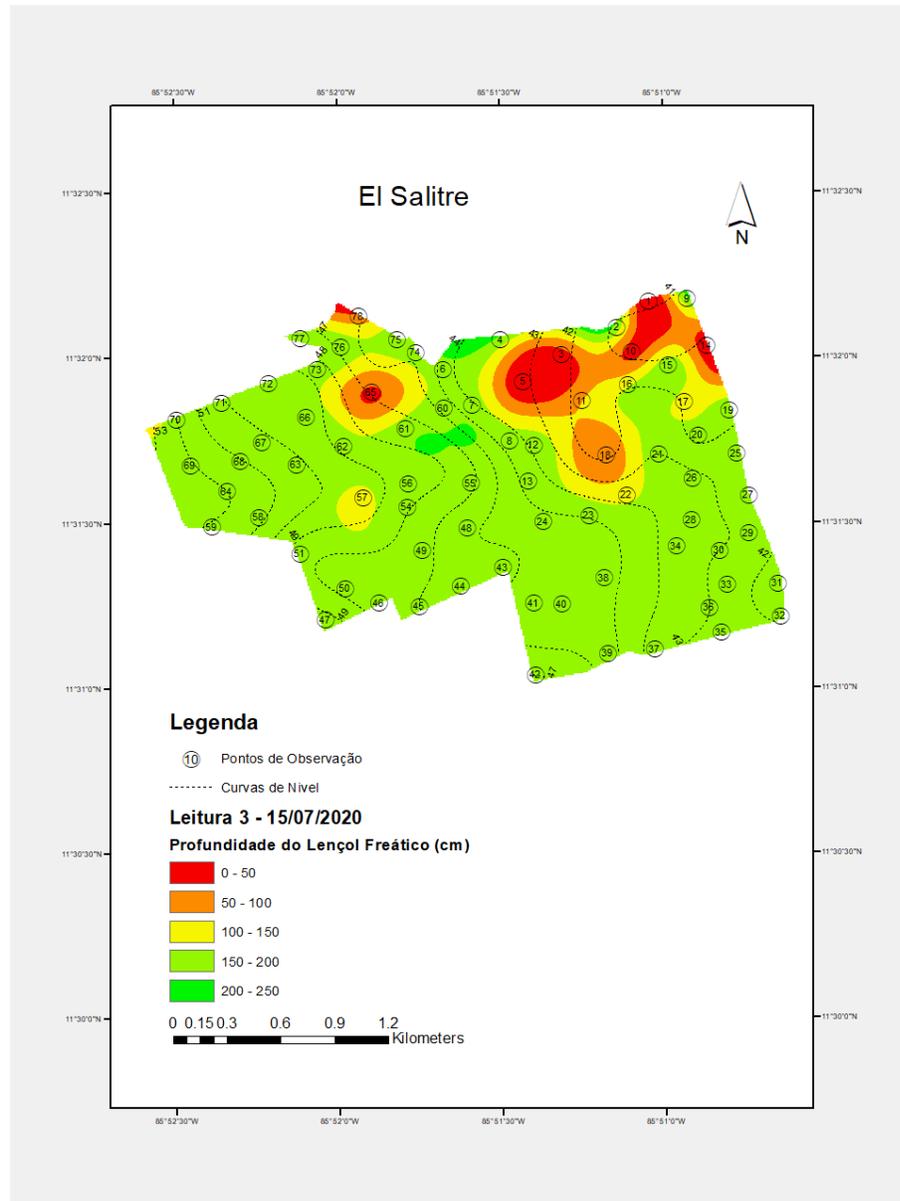
Figura 10 – Nível do lençol freático em El Salitre no dia 15/07/2020.

O Terceiro conjunto de leituras realizado na área no ano de 2020 em El Salitre foi realizado no dia 15/07/2020. Nota-se que, passados 20 dias do segundo conjunto de dados coletados, as regiões onde o lençol freático se encontrava próximo à superfície do terreno são as mesmas daquelas do mês anterior, região nordeste e aos arredores do ponto de coleta número 65.

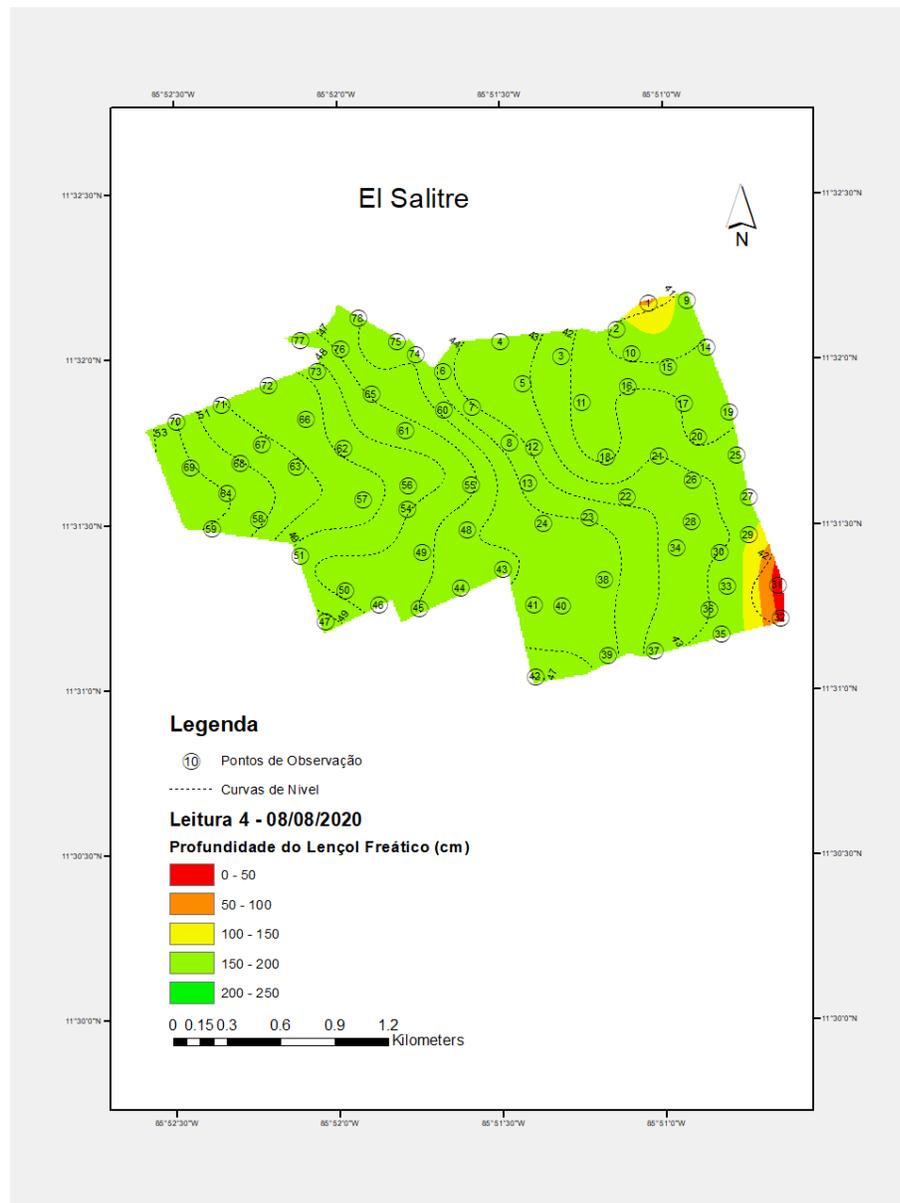
Figura 11 – Nível do lençol freático em El Salitre no dia 08/08/2020.

O quarto conjunto de leituras realizado na área no ano de 2020 em El Salitre foi realizado no dia 08/08/2020, 32 dias após o terceiro conjunto de dados coletados. Nessa ocasião, em agosto de 2020, somente uma ínfima área a sudeste, ao redor dos pontos 31 e 32 apresentavam encharcamento excessivo, com lençol freático entre a superfície e 0,5 metros de profundidade. No restante da área, o lençol freático se encontrava entre 1,5 e 2 metros de profundidade. Como pode ser visto na Figura 11.

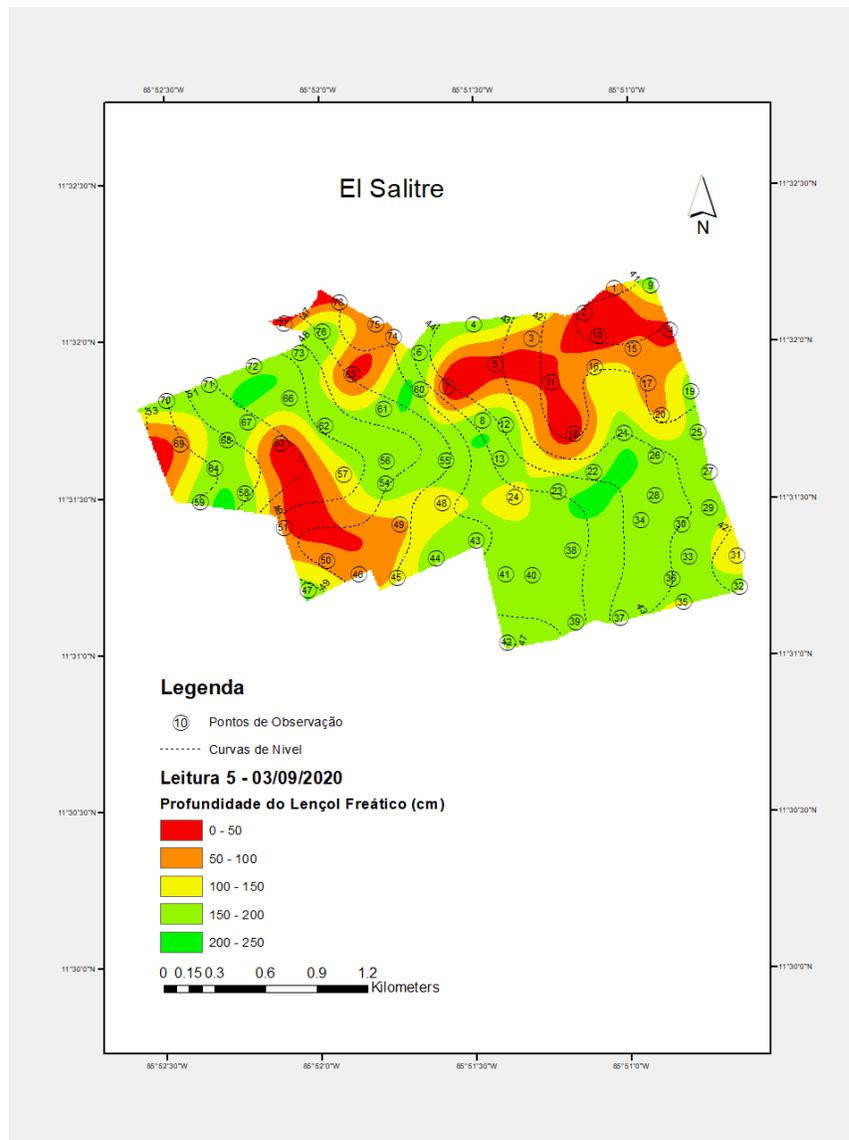
Figura 12 – Nível do lençol freático em El Salitre no dia 03/09/2020.

O quinto conjunto de leituras realizado na área no ano de 2020 em El Salitre foi realizado no dia 03/09/2020. Nessa ocasião, além da região nordeste, houve encharcamento na área compreendida entre os pontos 58, 67, 66, 62, 54, 48 e 44, região sudoeste de El Salitre. Como pode ser ilustrado na figura

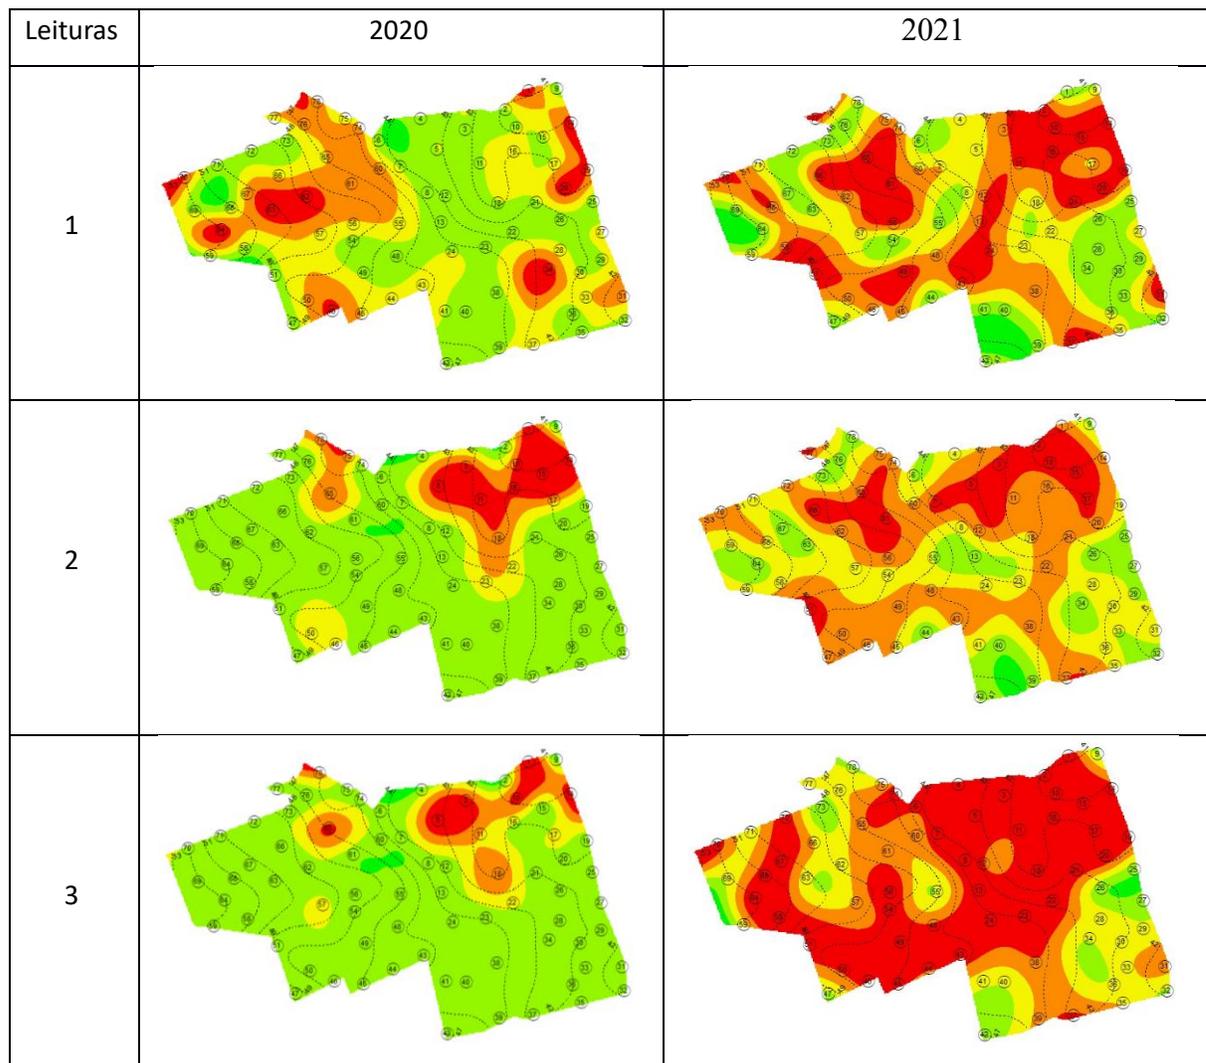
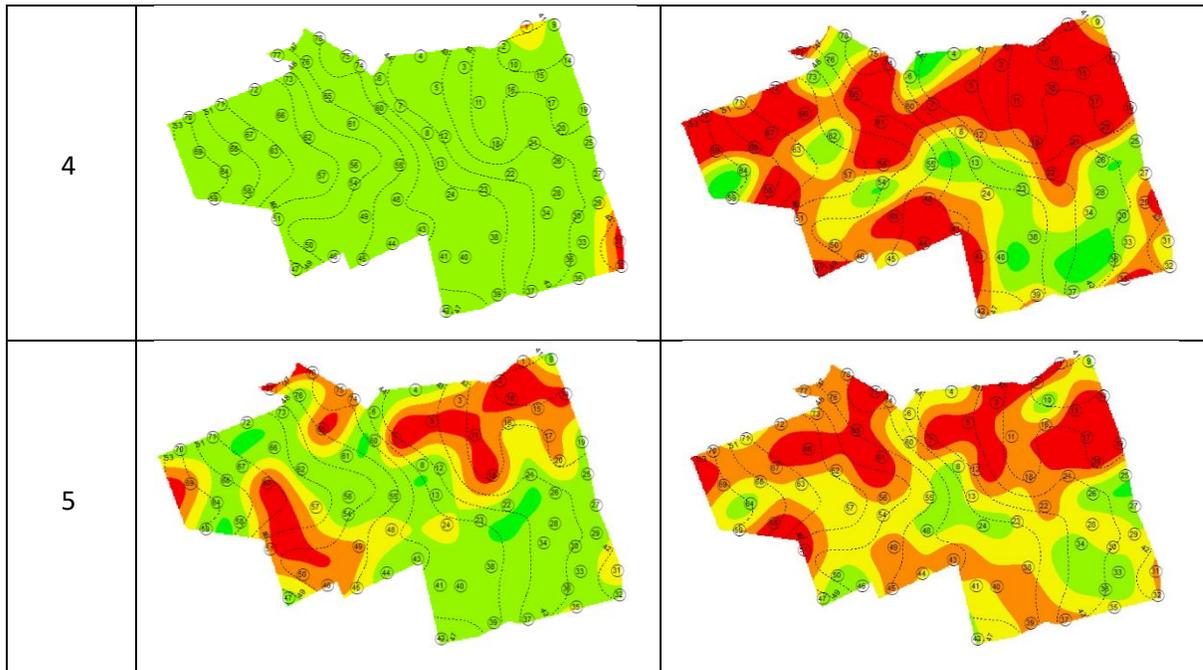
Figura 18 – Comportamento temporal do nível do lençol freático em El Salitre nos anos de 2020 e 2021

Porém, apesar de que no dia 08/08/2020 (leitura 4), o lençol freático se encontrava abaixo de 1,5 metros de profundidade em quase toda a área, no restante, em 90% das ocasiões analisadas, esta é uma área que demanda drenagem para um bom desenvolvimento de culturas com a cana - de açúcar.

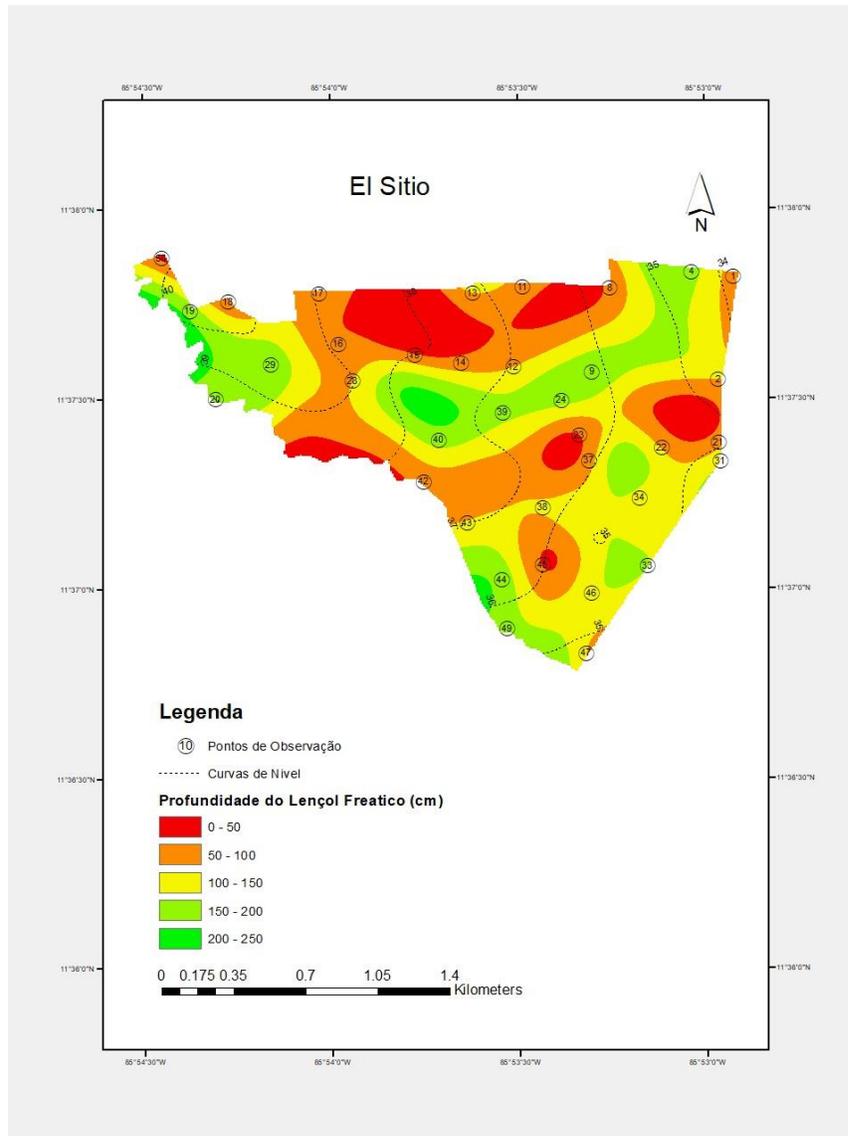
Figura 20 – Nível do lençol freático em El Sitio no dia 24/06/2020.

O segundo conjunto de leituras realizado na área de El Sitio foi realizado no dia 24/06/2020. Passados 20 dias após o primeiro conjunto de leituras obtidas, naquela área mais encharcada do começo de junho, apenas o ponto 23 permaneceu com o lençol freático próximo à superfície. Por outro lado, no geral, esse segundo conjunto de dados amostrados revelou maiores áreas com problemas de drenagem, destacando a região norte central, ao redor do ponto 45 e entre os pontos 2, 22 e 21. Como pode ser visto na Figura 20, a seguir:

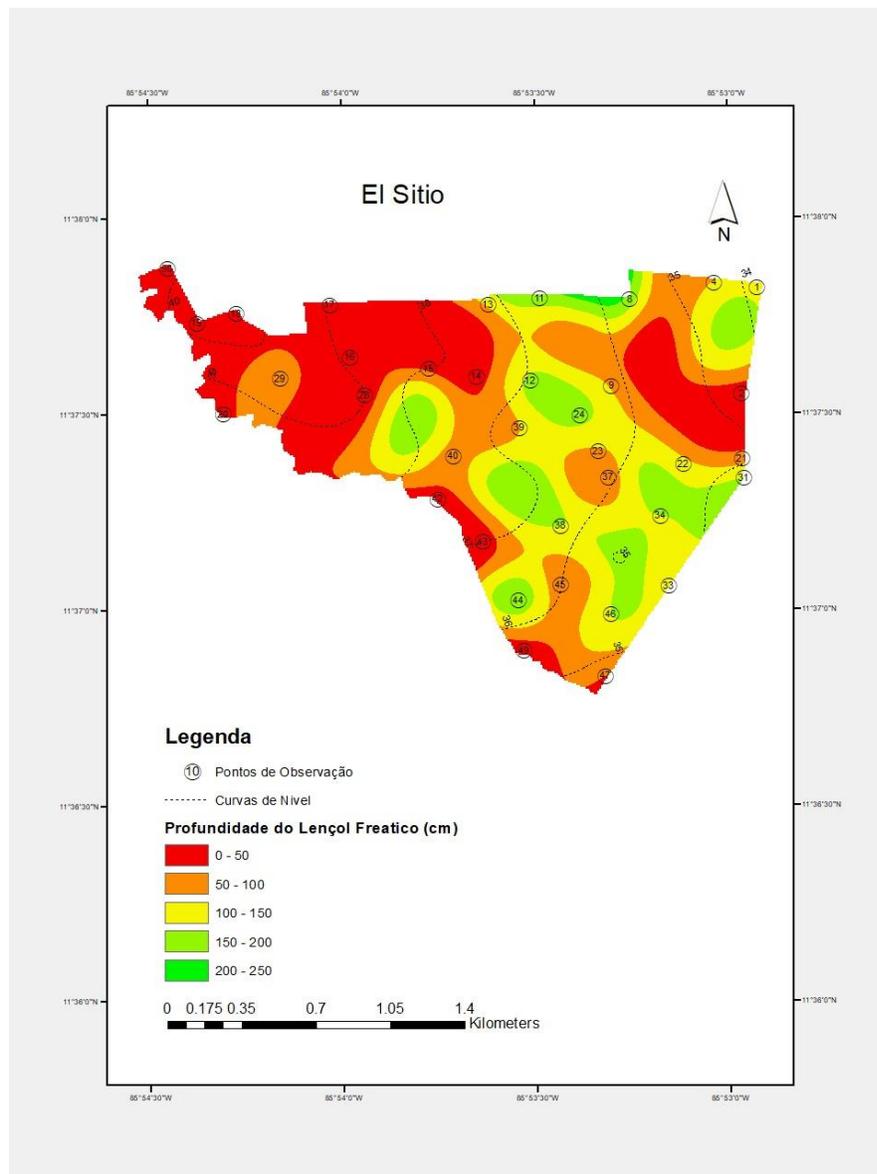
Figura 26 – Nível do lençol freático em El Sitio no dia 17/08/2021.

O terceiro conjunto de leituras realizado neste ano na área de El Sitio foi realizado no dia 17/08/2021. Naquele mês de agosto, boa parte da região leste estava com lençol freático acima de 0,5 metros de profundidade e em algumas pequenas áreas isoladas, de formato circular estavam com lençol freático abaixo de 1,5 metros de profundidade. Como pode ser visto na Figura 26.

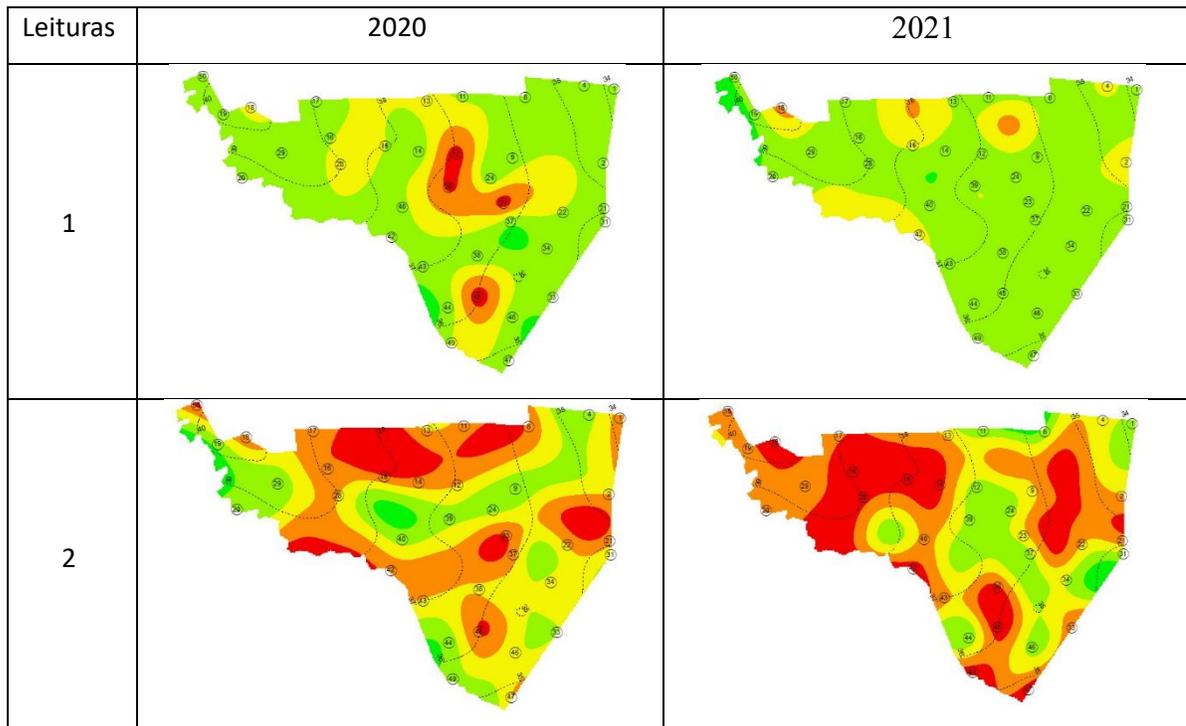
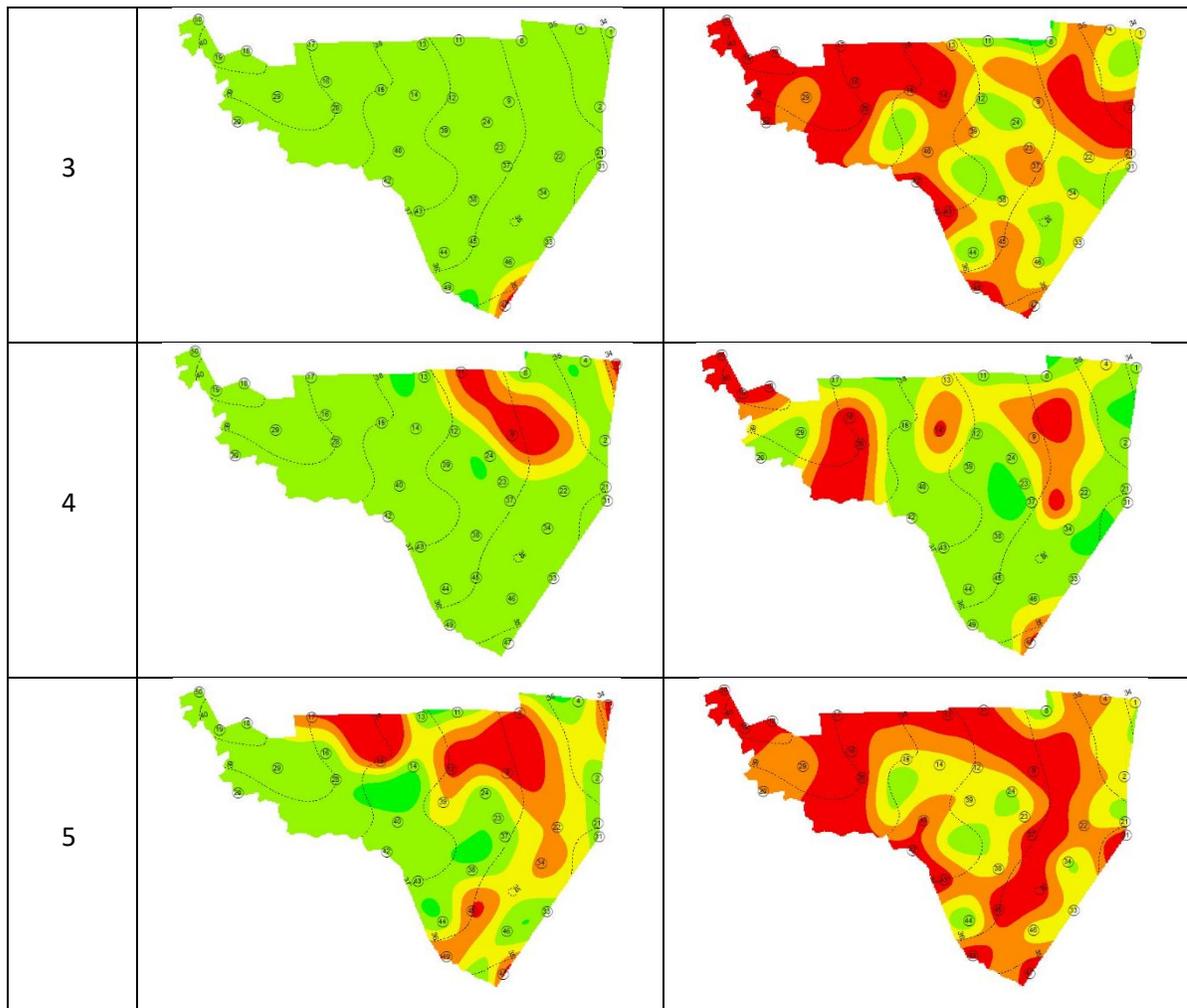
Figura 29 – Comportamento temporal do nível do lençol freático em El Sitio nos anos de 2020 e 2021.

Porém, é evidente que a parte mais ao norte e, principalmente a leste, tem maiores problemas de drenagem que as demais, sendo que o mês de agosto e outubro de 2021 foram os que apresentaram maiores áreas encharcadas.

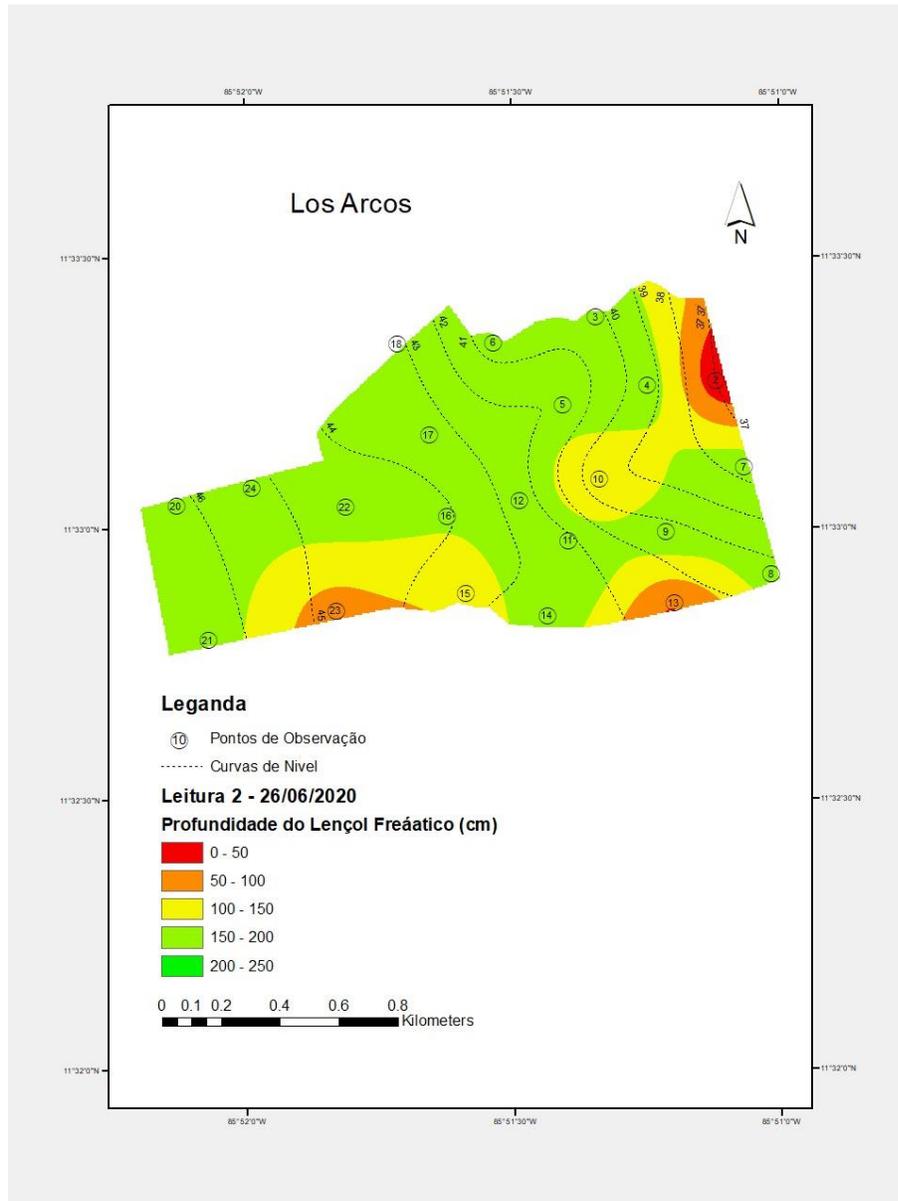
Figura 31 – Nível do lençol freático em Los Arcos no dia 26/06/2020.

O segundo conjunto de leituras realizado na área no ano de 2020 em Los Arcos foi realizado 22 dias após o primeiro conjunto de amostras, no dia 26/06/2020. Nessa ocasião, apenas ao redor do ponto 2, região nordeste de Los Arcos, ainda apresentava excesso de umidade com lençol freático acima de 0,5 metros de profundidade. A área em torno do ponto 13, antes encharcada, estava com lençol freático entre 0,5 e 1 metro de profundidade, enquanto ao redor do ponto 14 o lençol freático estava abaixo de 1,5 metros de profundidade, evidenciando uma maior drenagem nesse último ponto. (Figura **31**)

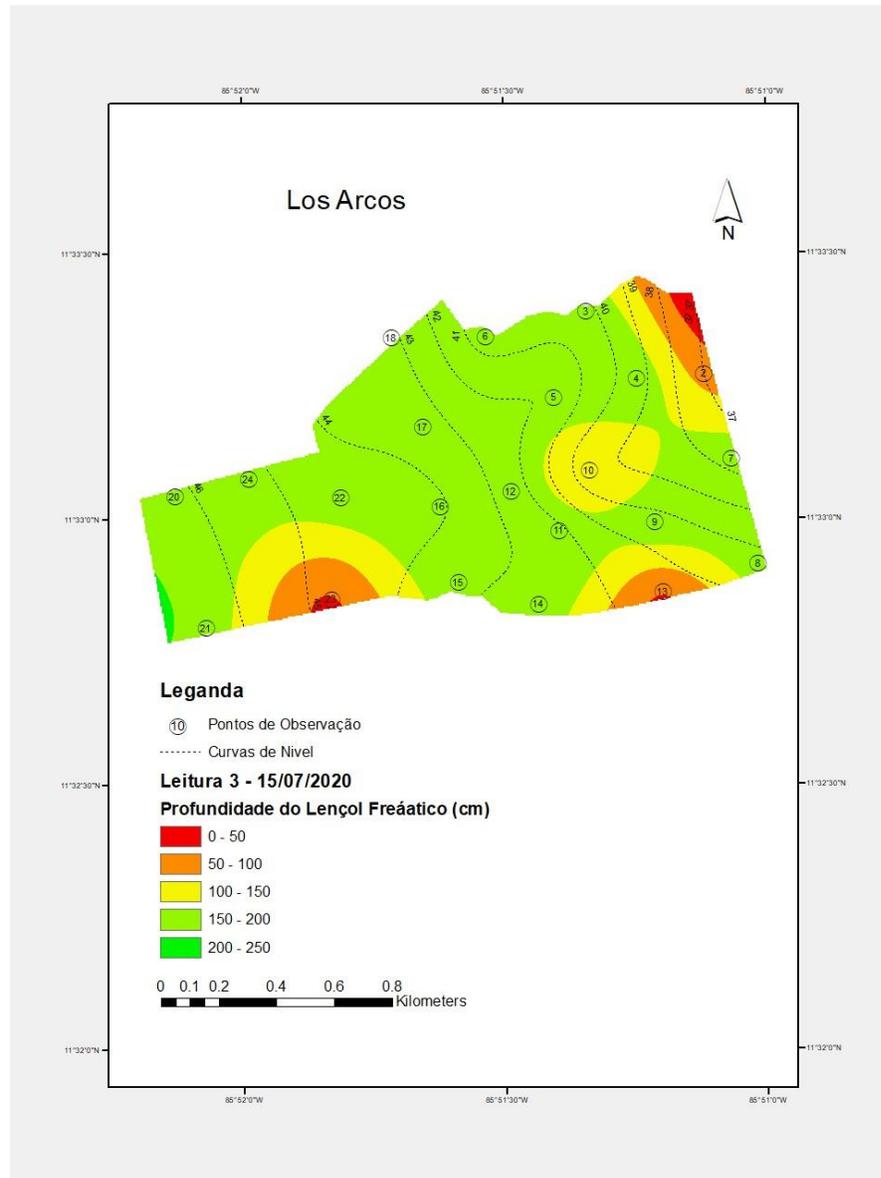
Figura 32 – Nível do lençol freático em Los Arcos no dia 15/07/2020.

O terceiro conjunto de leituras realizado na área no ano de 2020 em Los Arcos foi realizado no dia 15/07/2020, cerca de 20 dias após a segunda leitura. Nessa data, a área ao redor do ponto 13 ainda estava com excesso de umidade entre 0. E 1 metro de profundidade. Além disso, a área mais a nordeste de Los Arcos volta a ter elevação do lençol freático acima de 0,5 metros acima do ponto 2, a 37 metros de altitude. Outra área circular, em torno do ponto 23, também apresentou excesso de umidade entre 0 e 0,5 metros de profundidade. (Figura 32)

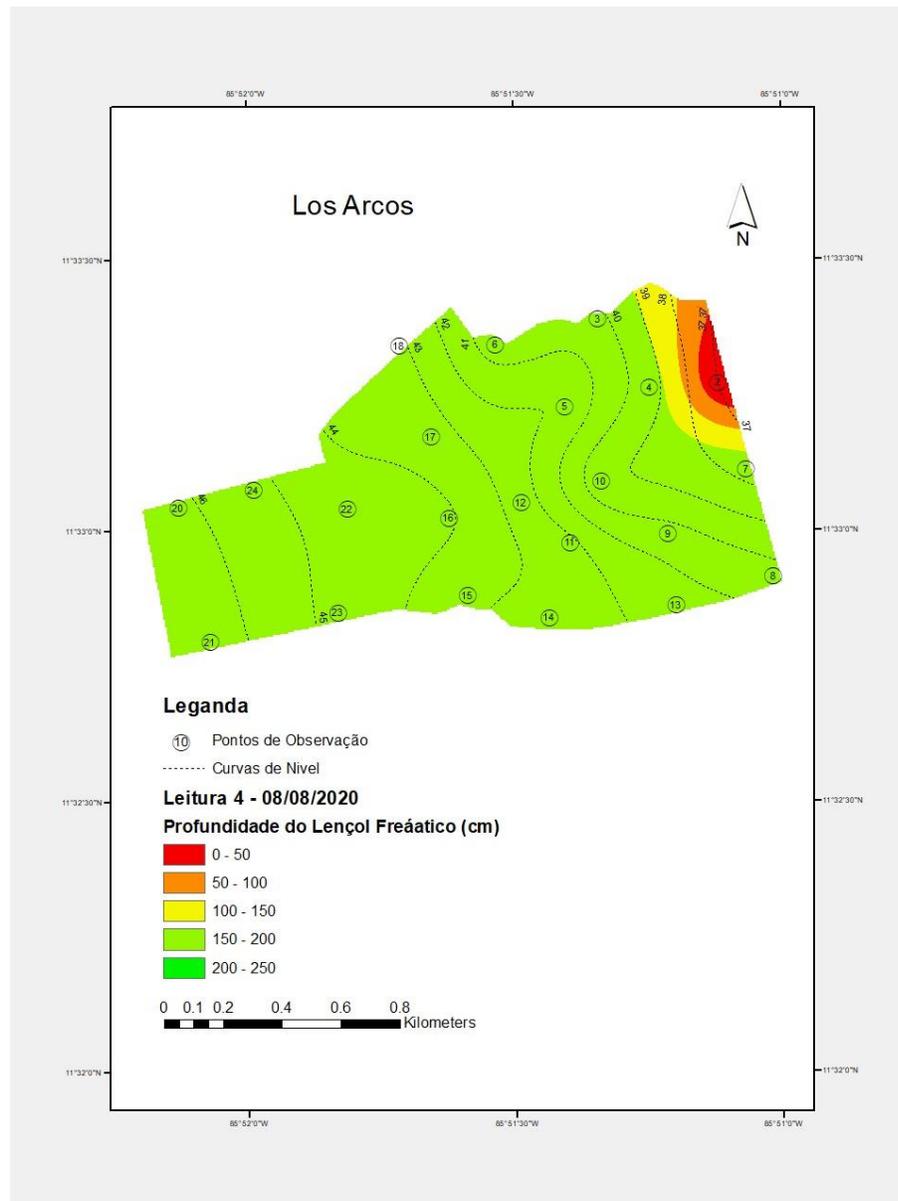
Figura 33 – Nível do lençol freático em Los Arcos no dia 08/08/2020.

O quarto conjunto de leituras realizado na área no ano de 2020 em Los Arcos foi realizado no dia 08/08/2020. Nessa ocasião, apenas a região nordeste de Los Arcos apresentava elevação da profundidade do lençol freático ao redor do ponto 2. (Figura 33)

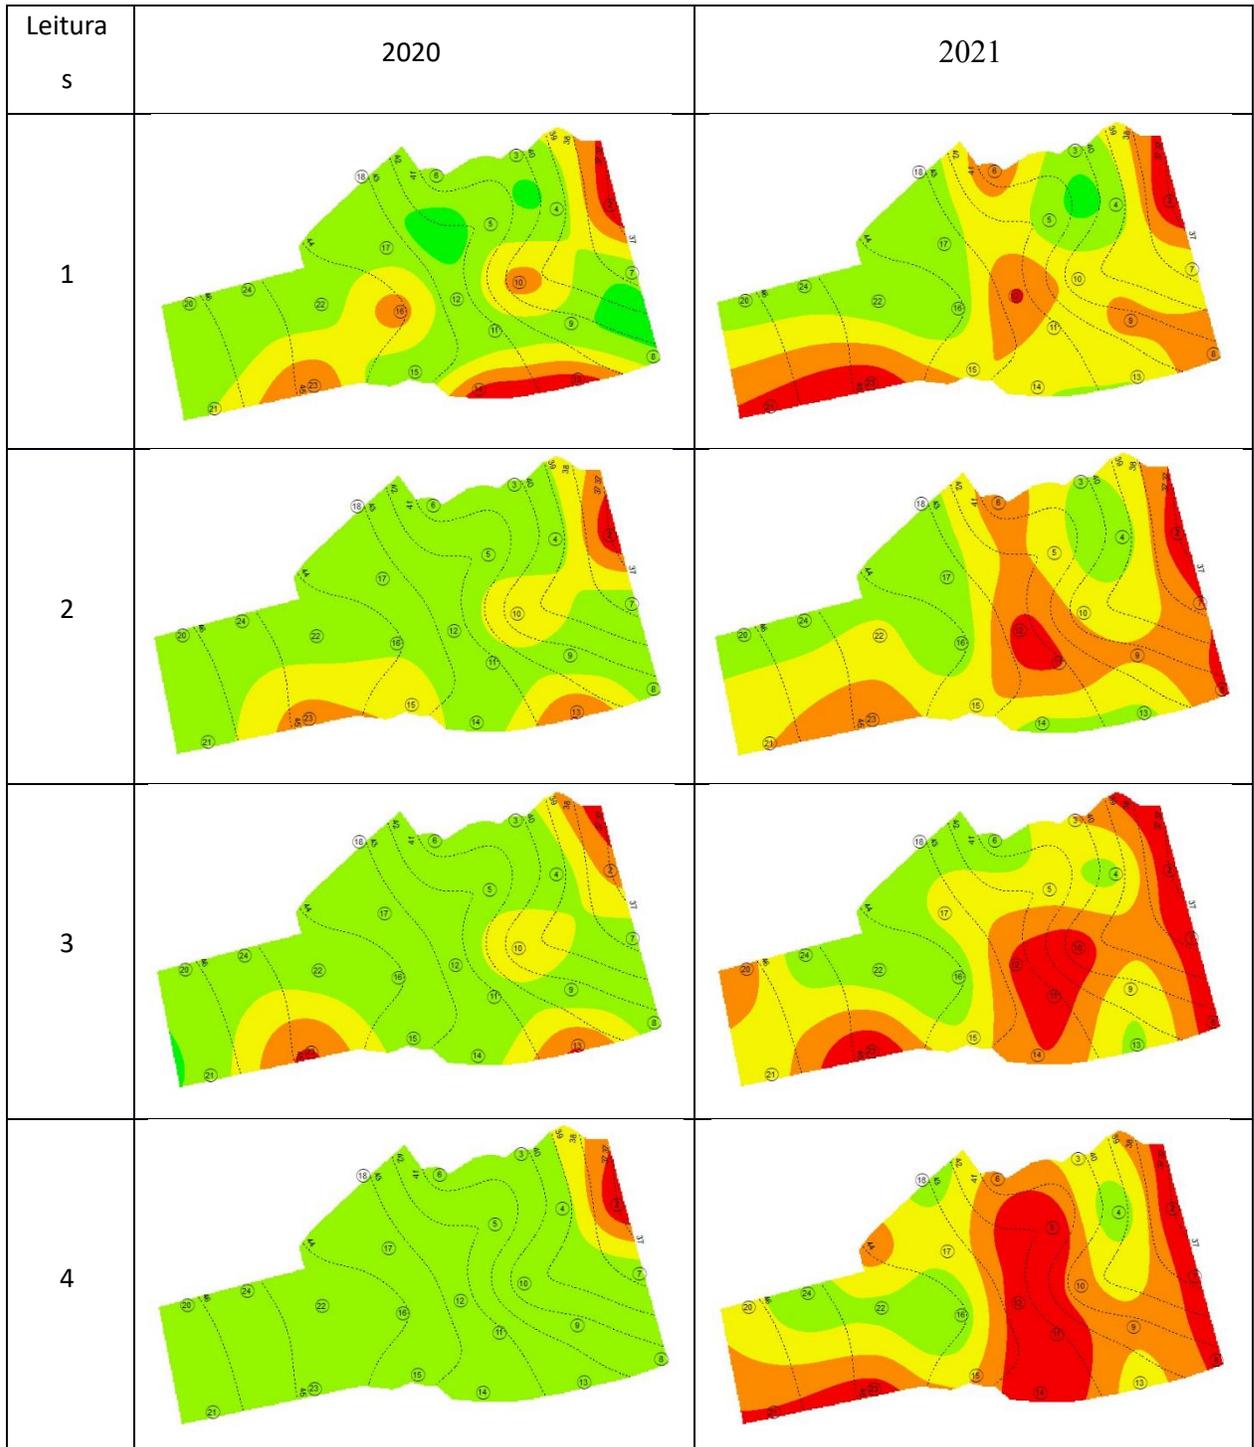
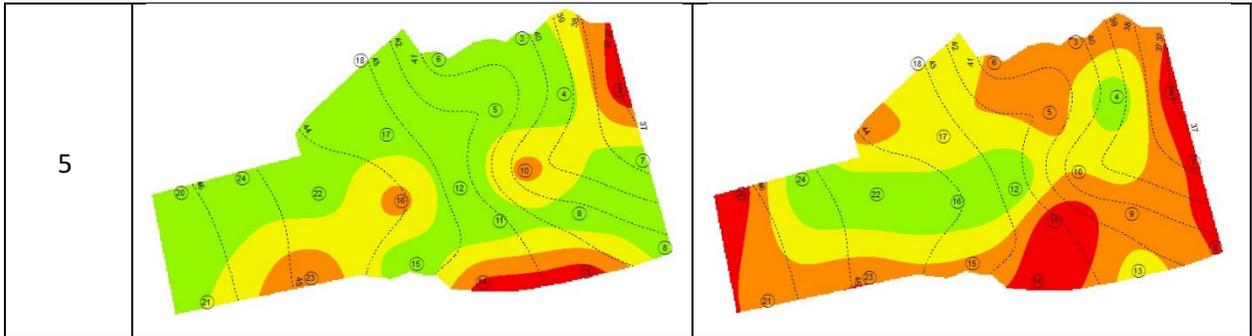
Figura 40 – Comportamento temporal do nível do lençol freático em Los Arcos nos anos de 2020 e 2021

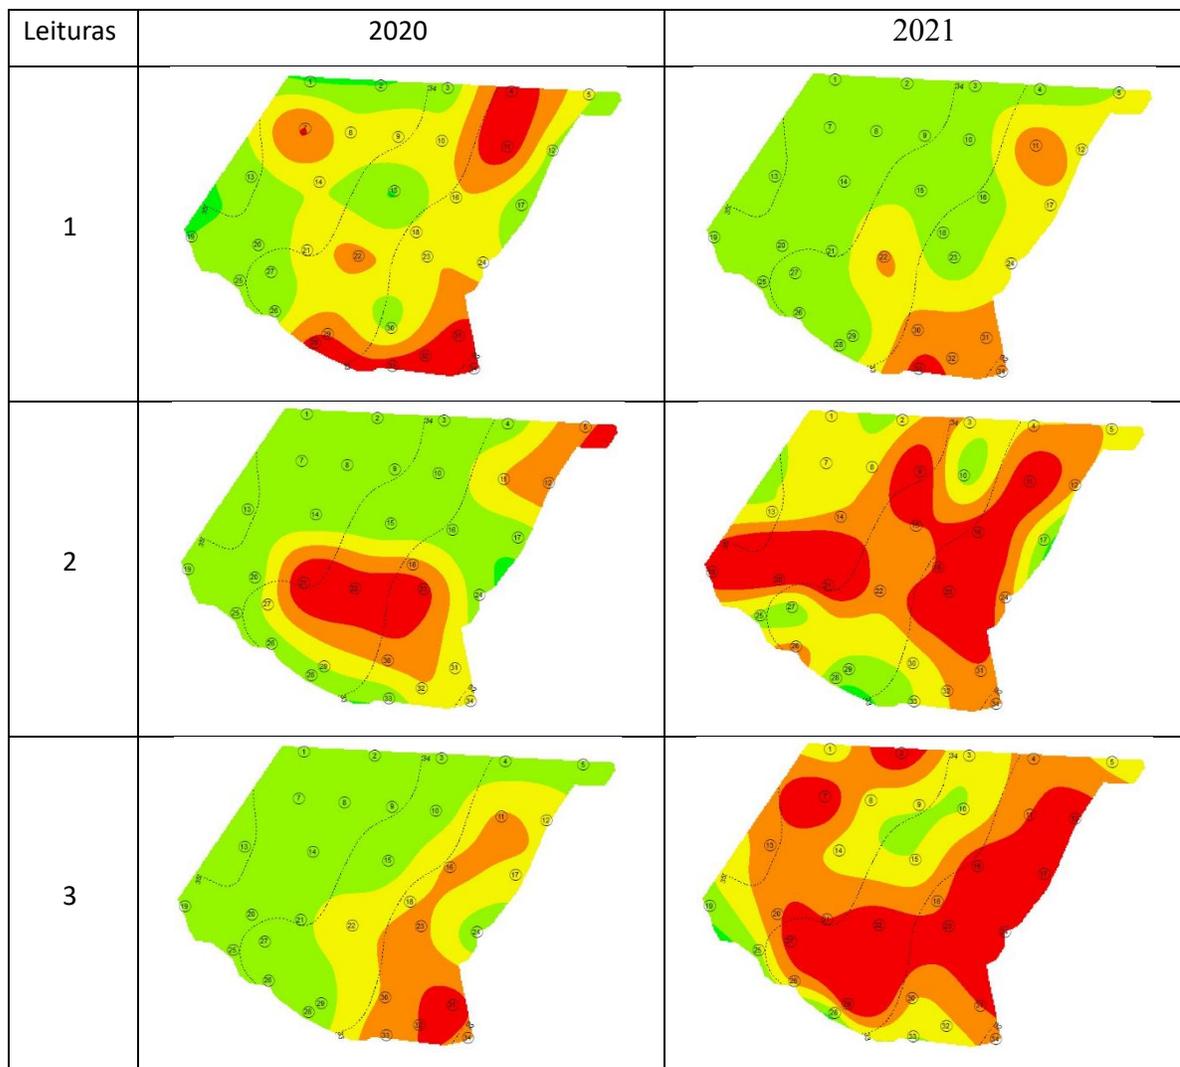
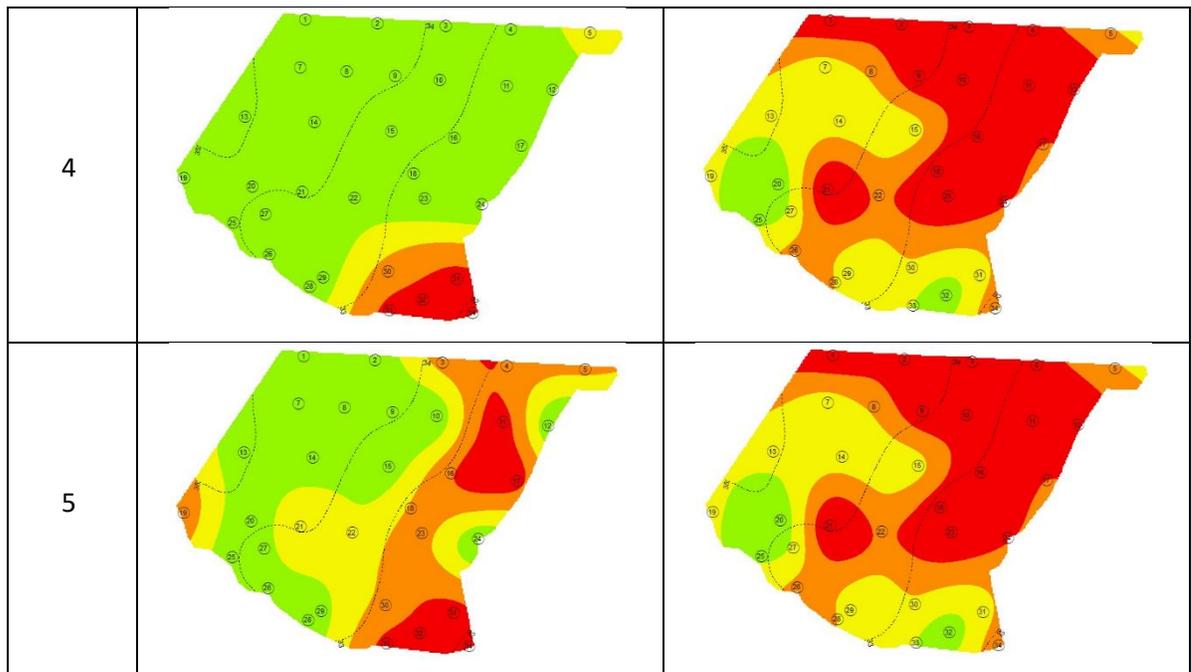
Figura 51 – Comportamento temporal do nível do lençol freático em Ñocarime nos anos de 2020 e 2021
