**PATOLOGIAS EM ALVENARIA ESTRUTURAL: ESTUDO DE  
CASO DE UMA CONSTRUÇÃO EM ITAGUARA/MG**

Monografia apresentada à Universidade Federal de Lavras como parte das exigências do Curso de Engenharia Civil, para obtenção do título de Bacharel.

Dessa forma, o presente trabalho abordará o tema construções em alvenaria estrutural, com foco no residencial Olympia, localizado no centro da cidade de Itaguara-MG. Serão abordados sua forma construtiva, estruturação e também, patologias e problemas relatados por atuais moradores. Por conseguinte, serão propostas soluções técnicas de engenharia capazes de amenizar e resolver tais problemas.

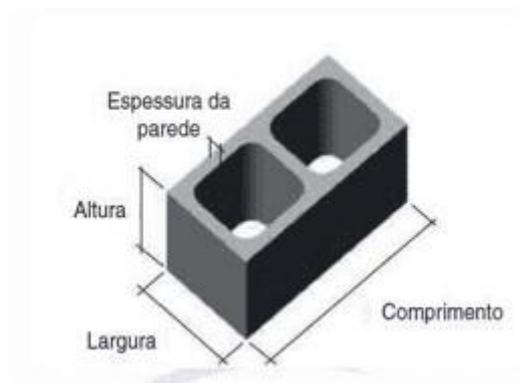
Figura 2 – Desenho Esquemático de um Bloco de Concreto.

Na Figura 4 têm-se a demonstração do desenho esquemático do bloco de concreto, segundo a NBR 6136/2016.

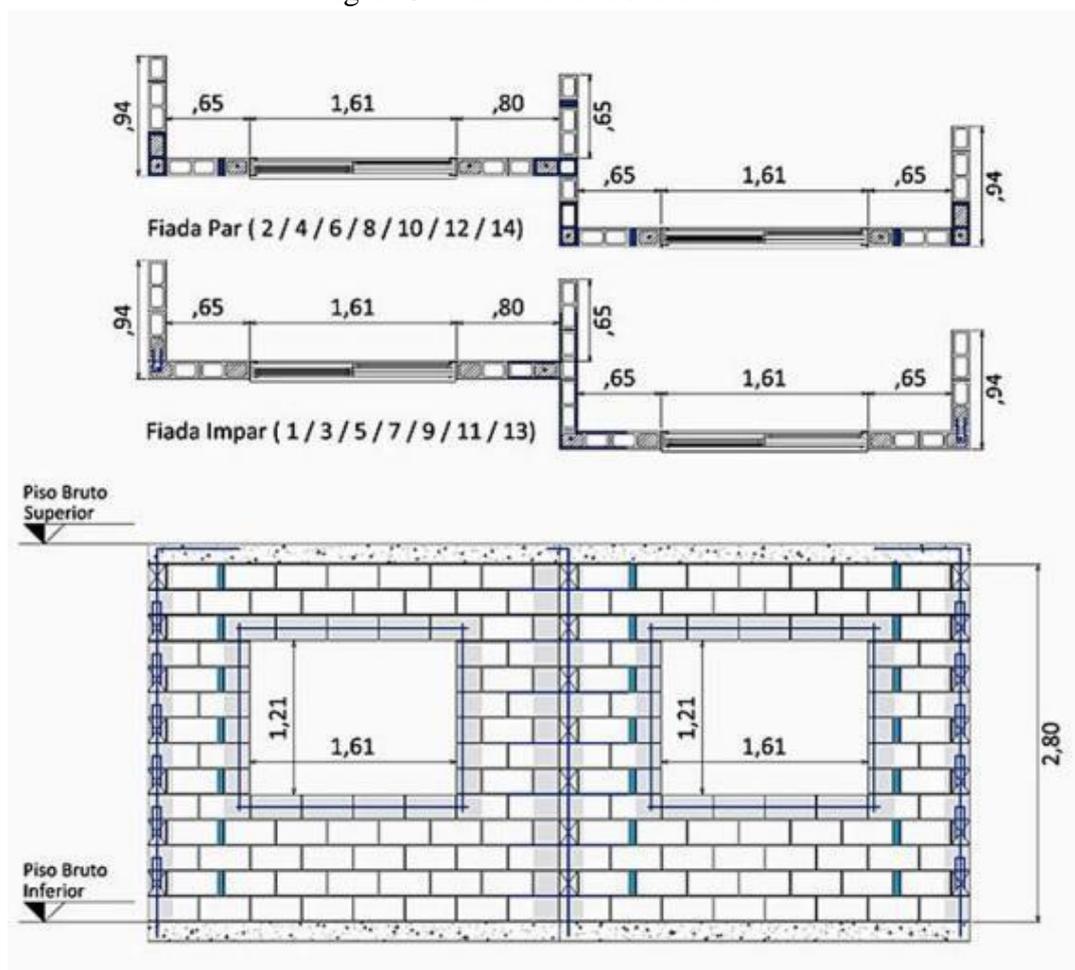
Figura 3 – Alvenaria não armada.

Considera-se alvenaria não armada, apresentada na figura 5, aquela que não recebe graute em sua estrutura. Pode apresentar reforços de aço (barras, fios e telas) por razões construtivas - vergas de portas, vergas e contra-vergas de janelas e outros reforços construtivos para aberturas – a fim de evitar problemas patológicos futuros, como trincas e fissuras provenientes da acomodação da estrutura, movimentação por efeitos térmicos, de vento e concentração de tensões.

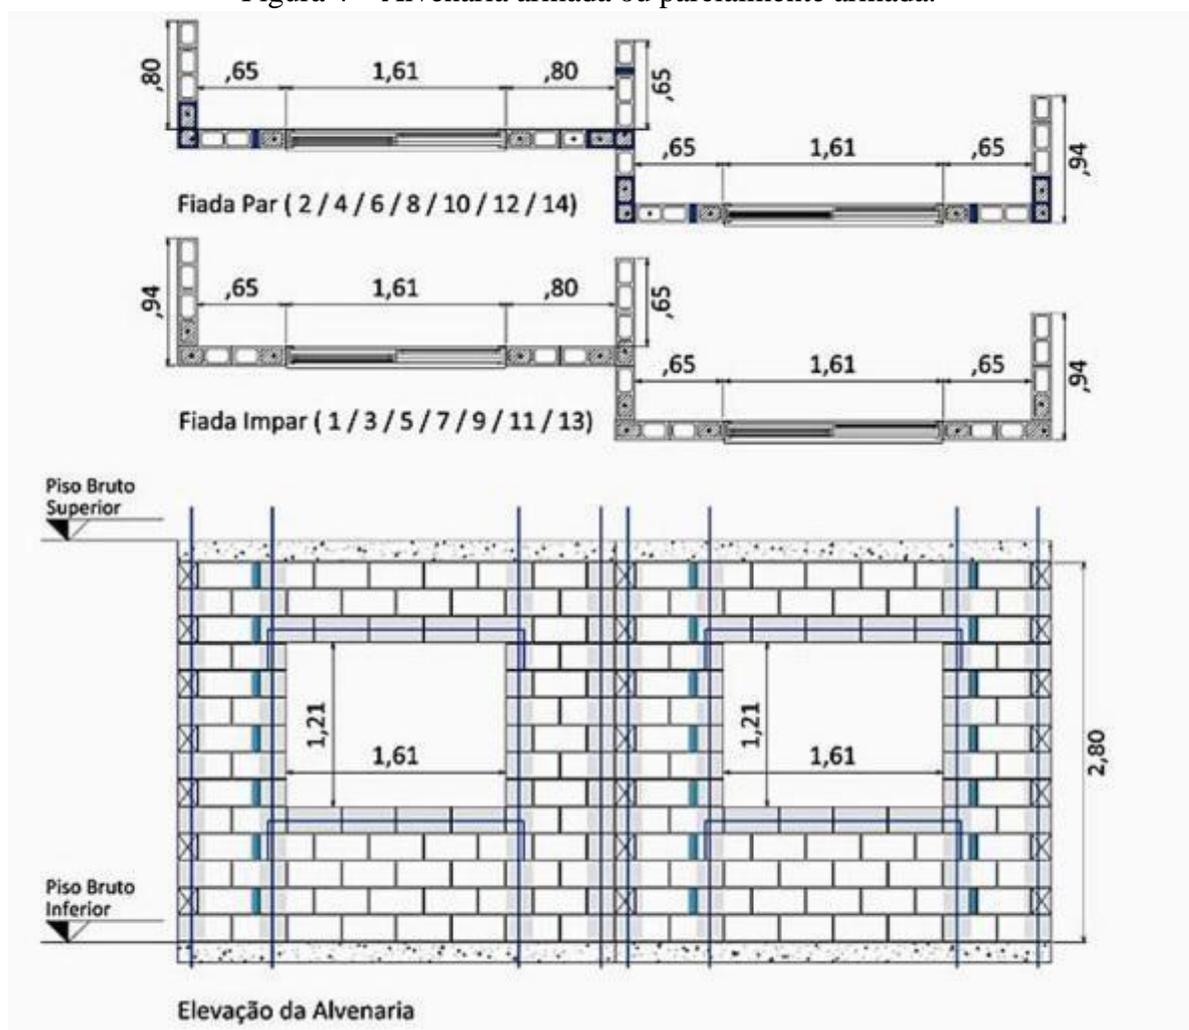
Figura 4 – Alvenaria armada ou parcialmente armada.

Alvenaria armada ou parcialmente armada (figura 6), por sua vez, é aquela que recebe reforços em algumas regiões, de acordo com as exigências estruturais. Utilizam-se armaduras passivas de fios, barras e telas de aço dentro dos vazios dos blocos e grauteadas.

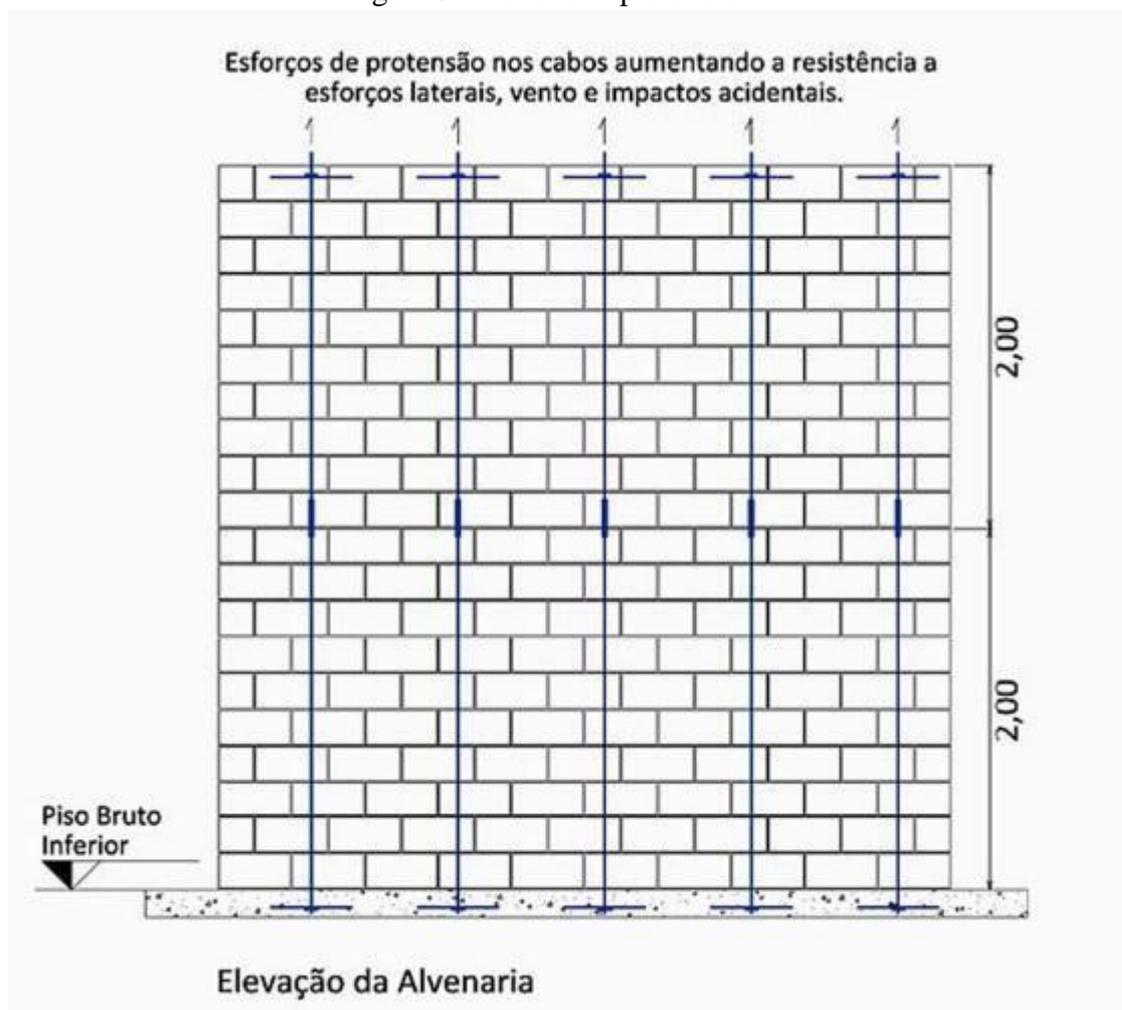
Figura 5 – Alvenaria protendida.

Já alvenaria protendida, mostrada na figura 7, é o tipo de alvenaria reforçada por uma armadura ativa (pré-tensionada) que submete a alvenaria a esforços de compressão. É pouco utilizado, pois os materiais, dispositivos e mão de obra para a protensão possuem alto custo, quando comparado ao padrão de construção.

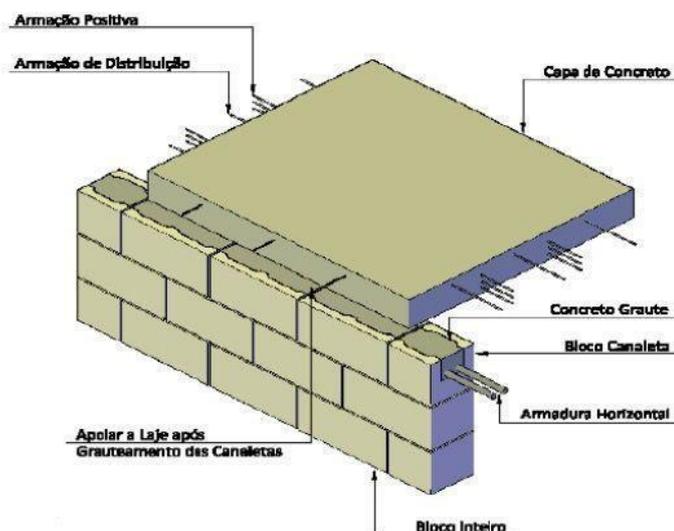
Figura 6 – Representação laje maciça em alvenaria estrutural.

As lajes maciças podem ser moldadas in loco ou pré-fabricadas, armadas em uma ou duas direções. Utilizam-se lajes maciças pré-fabricadas, normalmente, em edifícios mais altos, visto que necessitam de guias de grande capacidade de carga para içá-las. Enquanto que, lajes maciças executadas in loco, em edifícios de pequeno e médio porte.

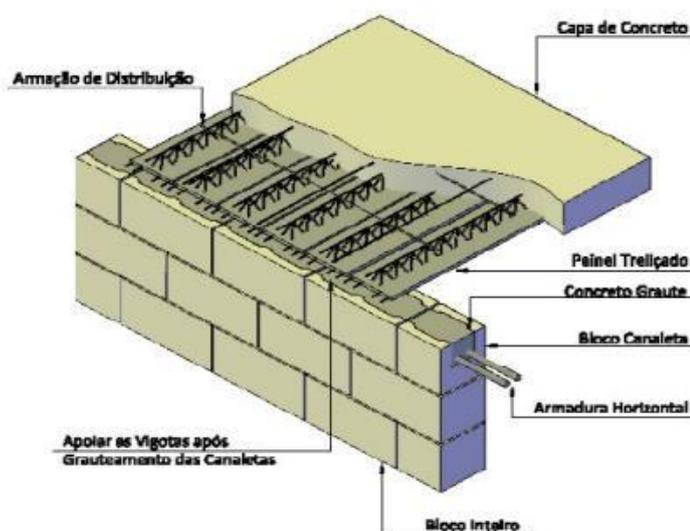
Figura 7 – Representação laje em painel treliçado em alvenaria estrutural.

Outra solução prática seria a execução de lajes em painel treliçado. Visto que essas, possuem a mesma concepção das lajes maciças, porém produzidas em duas etapas. A primeira ainda na fábrica, onde são deixados furos para posterior colocação das instalações. Nessa etapa, são colocadas treliças metálicas, visualizado na figura 9, para enrijecer o conjunto para o içamento. A laje então é içada por meio de uma grua de pequeno porte, são colocados os dutos a serem embutidos e executa-se a concretagem da capa superior da laje.

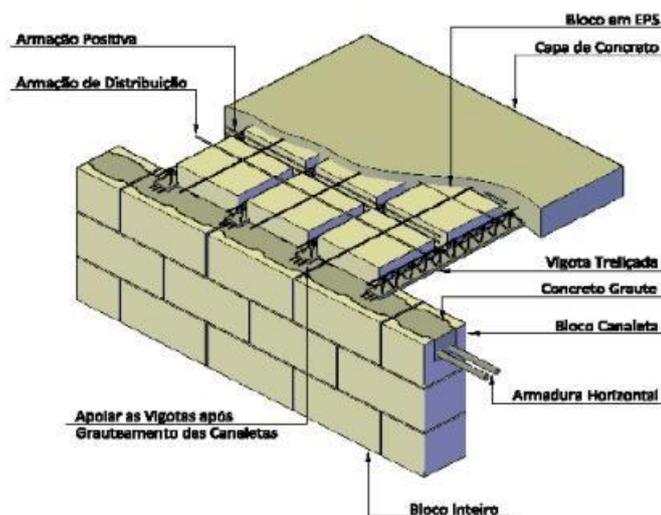
Figura 8 – Representação laje treliçada mista em alvenaria estrutural.

Podem ainda ser executas lajes treliçadas mistas (vigota-tabela), visualizado na figura 10, atentando-se a necessidade de execução de uma capa de concreto com espessura entre 5 e 6 cm para acomodação das tubulações.

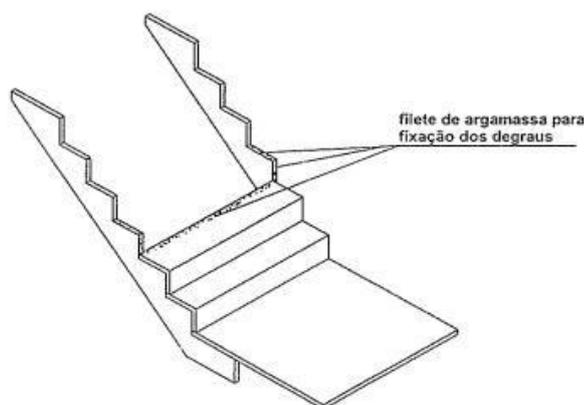
Figura 9 – Detalhe da fixação dos degraus na escada tipo “jacaré”.

Em escadas tipo “jacaré”, geralmente os degraus se apoiam em peças fixadas às paredes e possuem uma das faces dentadas, como é possível visualizar na figura 11. Essas peças são pré-moldadas em microconcreto, chumbadas nas paredes com o auxílio de parafusos e buchas. Os degraus são peças individuais, também em microconcreto, e são ligados às peças de sustentação com argamassa. Essas escadas são normalmente empregadas onde as caixas de escadas possuem dutos de ventilação ou compartimentos na parte central, já que existe a necessidade de paredes de apoio para as peças. Entretanto, no caso de não haver paredes para a fixação, existe a possibilidade de serem projetados suportes para apoiá-las.

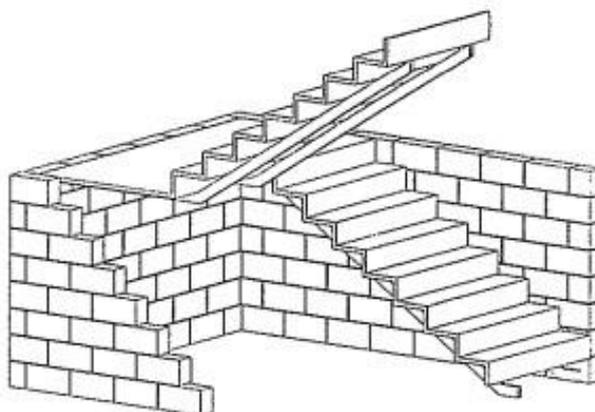
Figura 10 – Detalhe da escada com estrutura metálica.

Em escadas pré-moldadas com estruturas metálicas (figura 12), por sua vez, os degraus e patamares contam com uma estrutura metálica de suporte. É necessário a padronização das dimensões da caixa da escada com as dimensões fornecidas pelo fabricante no mercado afim de garantir um emprego vantajoso.

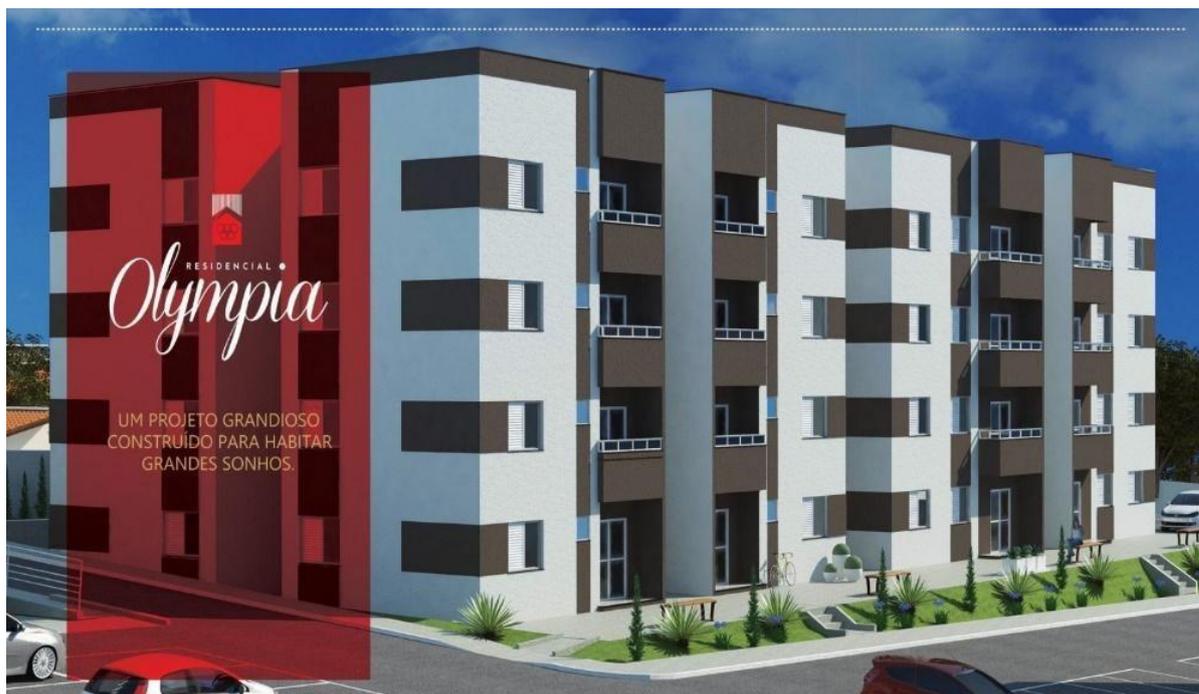
Figura 11 – Imagem 3D do projeto do residencial Olympia.

Foi utilizado no processo construtivo desse residencial, alvenaria parcialmente armada, composta pela união de blocos de concreto estrutural classe B - com resistência característica de 4,0 Mpa -, argamassa de assentamento de 1,0cm com resistência variando entre 1,2 Mpa e 4,2 Mpa, graute para enchimento com fck=15Mpa (adensado por vibração) e armaduras.

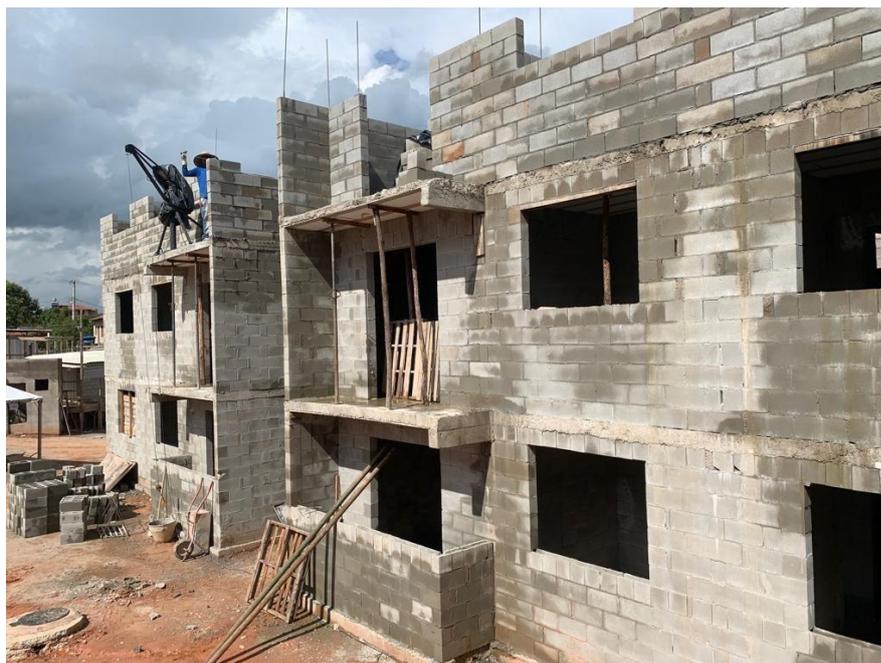
Figura 13 – Alvenaria estrutural do residencial Olympia sendo erguida.

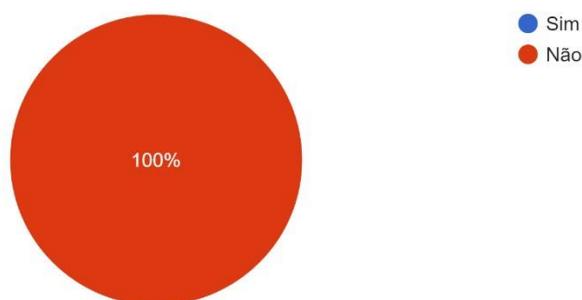
Figura 14 – Gráfico a respeito da presença de fissuras.

Embora trate-se de uma das patologias mais recorrentes nas construções em alvenaria estrutural, no edifício Olympia não há ainda presença de fissuras. Provavelmente, deve-se ao fato de não haver sobrecarga, não ter tido recalques diferenciais nas fundações e/ou não ter ocorrido dilatação e movimentação dos materiais e demais componentes da estrutura. Associa-se, portanto, ao fato de ser um edifício novo, visto que foi inaugurado em 2021.

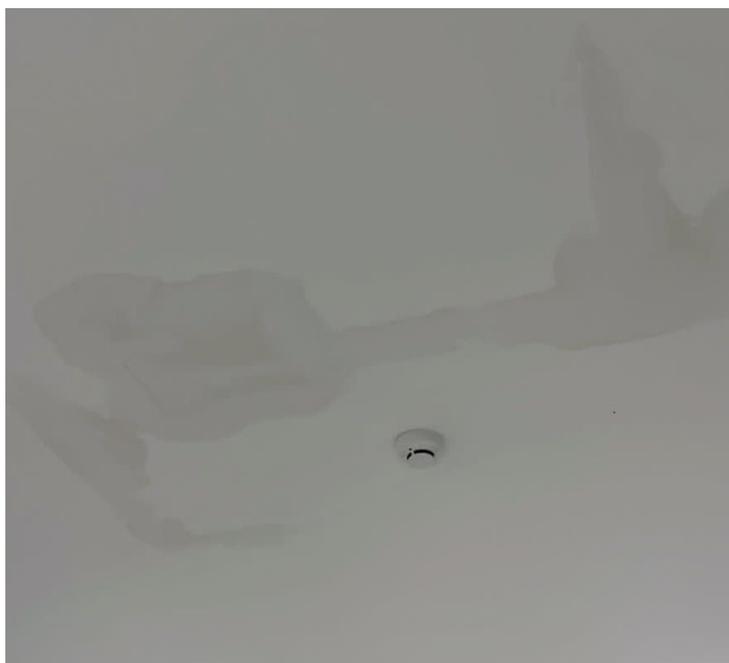
Figura 16 – Infiltração encontrada em apartamento do 4º andar.

De acordo com a figura 16, enviada por um morador do 4º e último pavimento, notouse a presença de infiltração no teto do apartamento.

A primeira hipótese para a causa deste fenômeno, é que se deve a falha no sistema de drenagem de água pluvial. Neste caso, é preciso averiguar se o dimensionamento da calha está correto e se atende a demanda de captação de água pluvial provinda do telhado. Caso essa calha seja ineficiente, e/ou se o diâmetro do cano não seja suficiente, sugere-se então a troca do

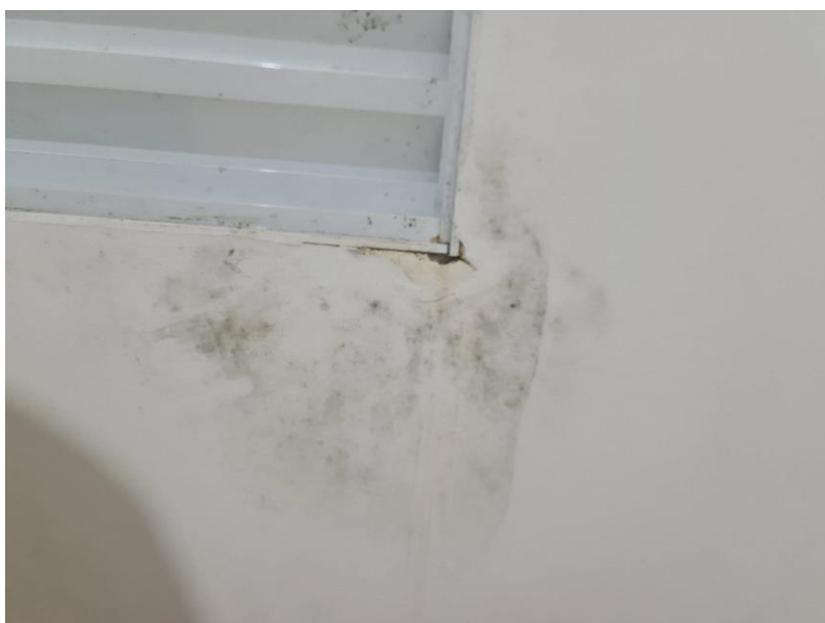
Figura 17 – Mofo decorrente de infiltração.

Além dessa ocorrência, detectou-se também, infiltração no peitoril das janelas. E como decorrência, a presença de mofo dentro dos apartamentos, mostrado na figura 17.

Essa patologia, provavelmente, deve-se ao fato de uma vedação feita de forma incorreta. Neste caso, com a aplicação de um selante, deve-se fazer a vedação adequada dessas janelas.

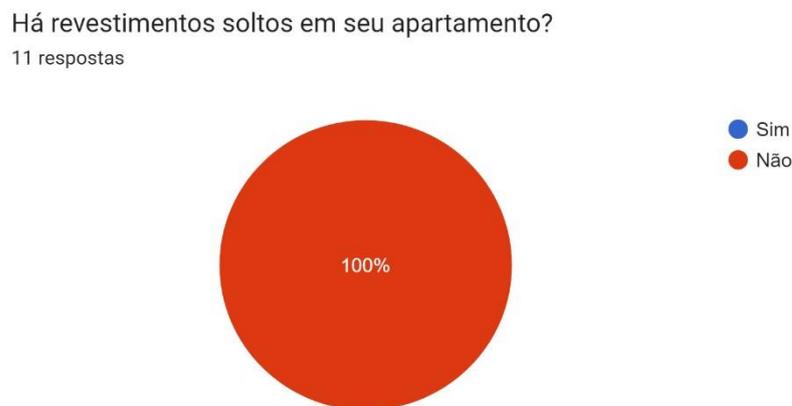
De acordo com os moradores, não há presença de deslocamento de revestimentos no edifício.

Figura 18 – Gráfico a respeito da presença de revestimentos soltos.

Deve-se ao fato de uma boa aderência do revestimento à base e/ou ainda, não ter tido recalques nas estruturas.

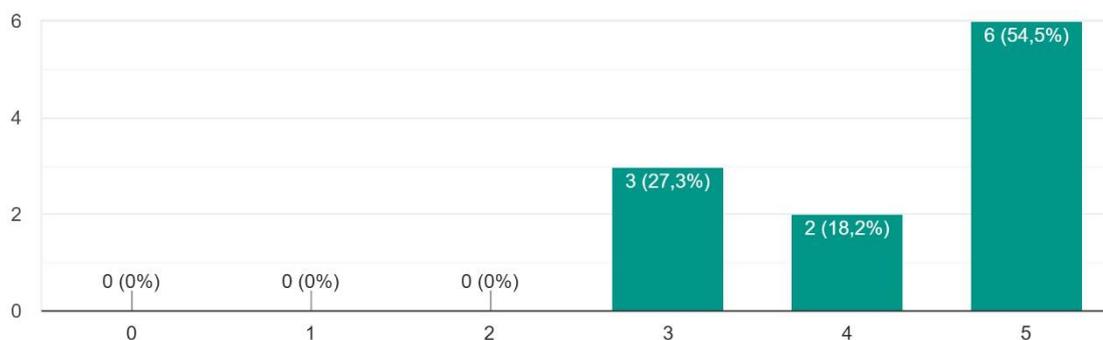
No questionário era abordado o tema de ruídos, nessa pergunta todas as onze pessoas relataram ter problemas em relação ao ruído, como está representado no gráfico de barras apresentado na Figura 19.

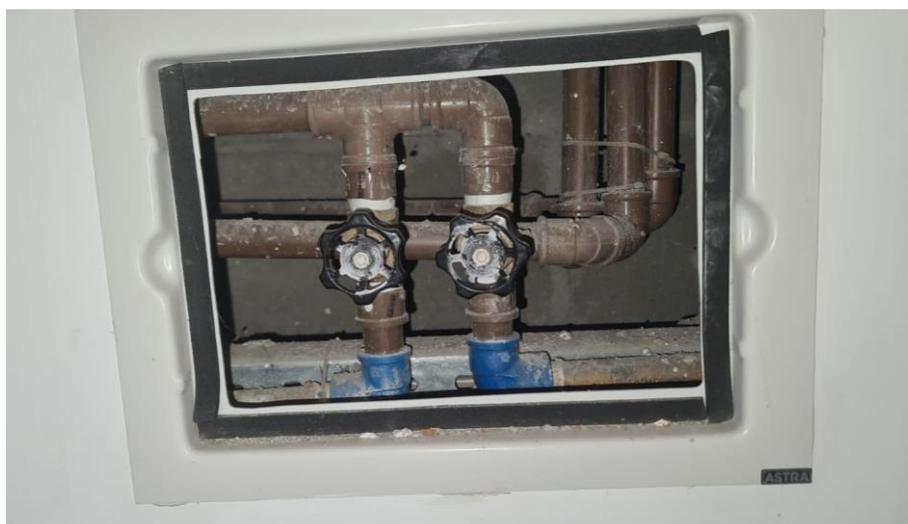
Figura 21 – Shaft hidráulico do residencial Olympia.

Essa ausência, de grandes problemas com a parte hidráulica, por sua vez, associa-se ao fato de o edifício contar com shafts hidráulicos, mostrado na figura 21, facilitando assim, a manutenção do sistema, quando necessário.
