**UM ESTUDO DE CASO: ANÁLISE DAS MANIFESTAÇÕES  
PATOLÓGICAS NA RAMPA DO LAVRASTEC**

Monografia apresentada à Universidade Federal de Lavras, como parte das exigências do Curso de Engenharia Civil, para a obtenção do título de Bacharel.

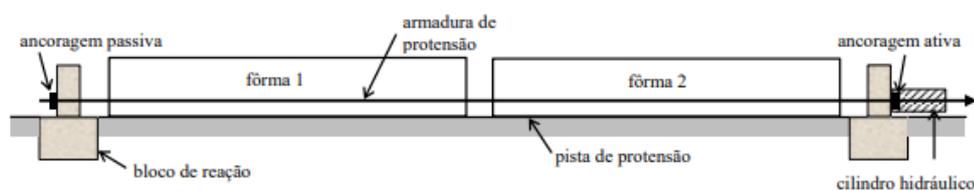
Figura 7 - Ancoragem e estiramento das cordoalhas.

Inicialmente, as armaduras de protensão são posicionadas e devidamente fixadas nas extremidades da pista, nas bases de ancoragem (FIGURA 7). Posteriormente, é realizado o estiramento da cordoalha, mediante utilização do cilindro hidráulico (FIGURA 7). É válido destacar que o estiramento da cordoalha ocorre em apenas uma das extremidades, definida como ancoragem ativa, enquanto a extremidade onde a cordoalha se encontra apenas apoiada é definida como ancoragem passiva (FIGURA 7). Também é importante destacar que a tensão de estiramento aplicada deve ser sempre inferior à tensão limite do regime elástico do aço em questão (BASTOS, 2021).

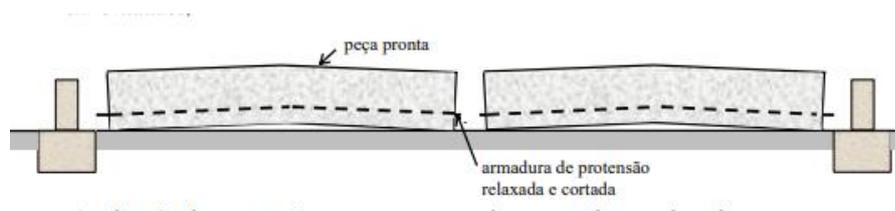
Figura 9 - Relaxamento das cordoalhas.

Com o concreto devidamente endurecido, ocorre o relaxamento do aço de protensão (FIGURA 9), através da liberação de suas extremidades. Como as tensões aplicadas caracterizam regime elástico, tem-se como tendência para os fios, o retorno a sua configuração inicial. Entretanto, a presença de concreto endurecido na seção transversal do elemento impossibilita a retração elástica do aço, promovendo uma força de compressão ao longo de seu comprimento. Como a força de protensão é transferida para o concreto devido à aderência entre os materiais, tem-se a pré tensão com aderência inicial (BASTOS, 2021).

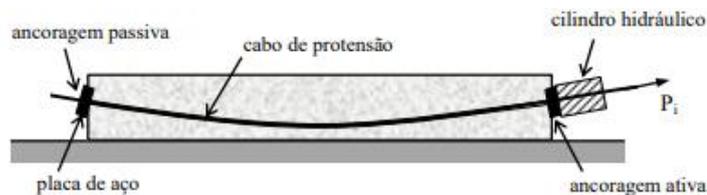
Figura 11- Estiramento e ancoragem da armadura de protensão.

Feito isso, as armaduras de protensão são colocadas no interior dos tubos metálicos, e fixadas nas extremidades da peça (FIGURA 11). Neste caso, os dispositivos de ancoragem nas extremidades das peças são as placas de aço com furos cônicos, onde serão inseridas as cunhas, responsáveis pela fixação das cordoalhas (FIGURA 11). Analogamente à pré-tensão, ocorre o estiramento dos fios apenas em uma das extremidades, denominada ancoragem ativa (BASTOS, 2021).

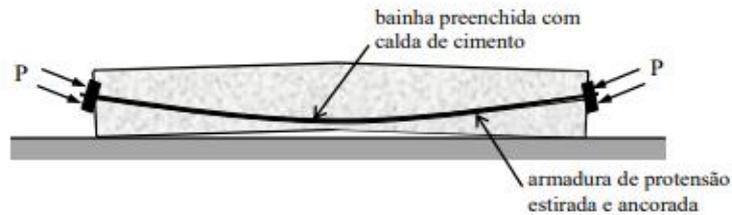
Figura 12 - Surgimento da força de protensão e preenchimento da bainha.

Com a finalização do tracionamento das cordoalhas, os fios são relaxados e, novamente, são produzidas forças de protensão devido ao comportamento elástico da armadura, tendendo à sua deformação inicial. Dessa forma, as forças de compressão geradas ocorrem de forma concentrada, através das placas de aço inseridas nas superfícies externas da peça (FIGURA 12). Por fim, as bainhas são preenchidas com calda de cimento, a fim de proporcionar aderência com o concreto da peça e proteção das armaduras (FIGURA 12). Em casos específicos, onde não ocorre injeção de calda de cimento no interior das bainhas, o processo é denominado pós-tensão sem aderência (BASTOS, 2021).

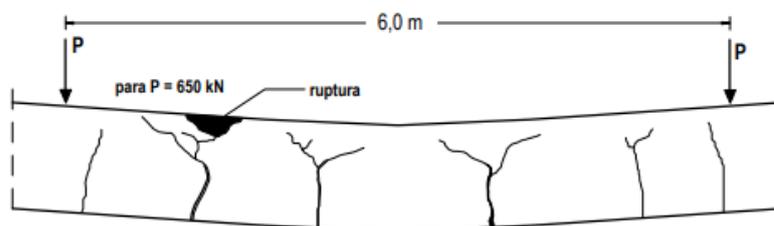
Figura 14 - Viga Protendida sem aderência.

Quando comparados os comportamentos de ambos os sistemas com a seção totalmente comprimida, o resultado é semelhante. Entretanto, quando analisado um aumento substancial do carregamento transversal, observam-se diferenças. Nessa ótica, com a formação de fissuras na superfície da peça, nos sistemas com aderência, ocorrem grandes deformações localizadas dos cabos, nos entornos da fissura. No que diz respeito ao sistema sem aderência, o valor absoluto de abertura de uma fissura é diluído em um comprimento longo do cabo, e conseqüentemente, produz deformações pequenas. Desse modo, em sistemas com aderência observa-se a formação de fissuras com aberturas ínfimas (FIGURA 13), enquanto no sistema sem aderência, ocorre a formação de fissuras com aberturas relativamente maiores (FIGURA 14) (VERÍSSIMO, 1998).

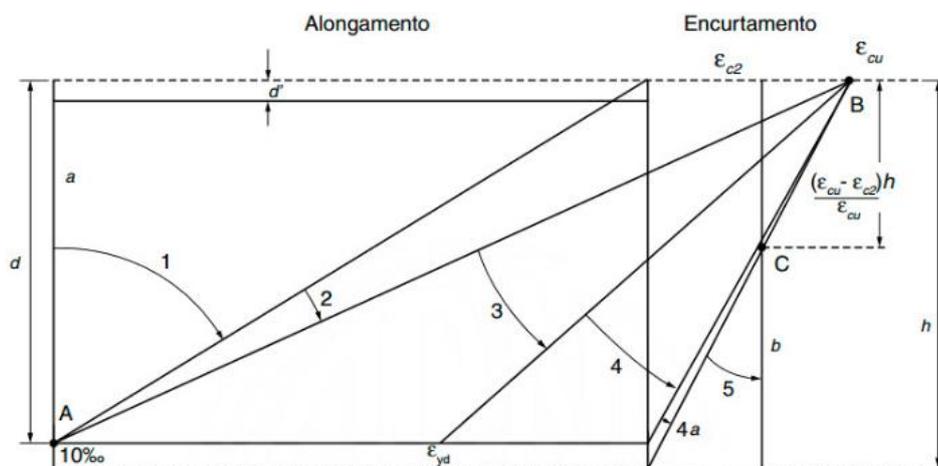
Figura 16 - Domínios de deformação no ELU de uma peça de concreto armado sob tensões normais.

Quando submetidos a esforços mecânicos, os materiais tendem a se deformar, de acordo com a natureza da solicitação. A ruptura de um elemento estrutural é caracterizada quando os valores de deformação específica dos materiais atingem seus valores últimos definidos por referências normativas (KOCHEM, 2015). Partindo desta premissa, as diferentes faixas e estágios em que os materiais se deformam são chamados de domínios de deformação (MELO, 2015). Nesse sentido, cada faixa representa as propriedades mecânicas dos materiais, de acordo com a natureza do esforço. Assim, tratando-se do concreto armado, cada área representada pelo diagrama estabelece valores de porcentagem para o encurtamento por compressão do concreto e alongamento por tração do aço (MELO, 2015). Segundo a NBR 6118 (ABNT, 2023), a representação correspondente aos domínios de deformação do concreto armado é apresentada na Figura 16.

No diagrama, são identificados parâmetros como posição da linha neutra, e os valores de referência para deformação do concreto e do aço.

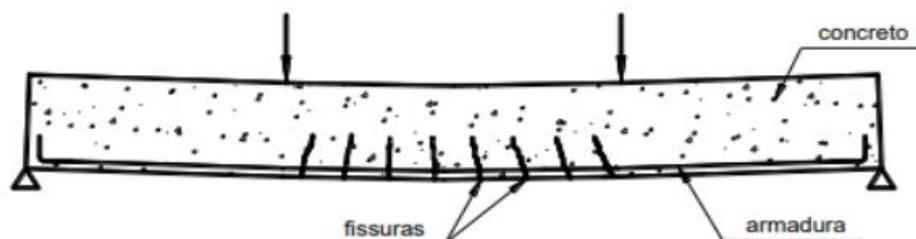
Figura 18 - Fissuração por sobrecarga em elementos sub-armados

As patologias associadas ao cálculo estrutural têm, em alguns casos, como consequência um elemento sub-armado (GONÇALVES, 2015). Desse modo, ocorre o surgimento das fissuras devido à flexão (FIGURA 18), visto que os elementos não estão adequadamente preparados para suportar os momentos solicitantes atuantes.

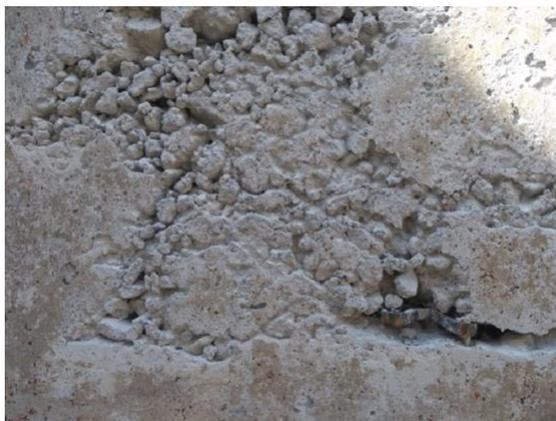
O adensamento do concreto tem como função básica eliminar a quantidade de vazios na mistura. Segundo Gonçalves (2015), um concreto mal adensado é um concreto altamente poroso, e conseqüentemente, com pouca resistência e durabilidade. Um problema constantemente identificado em virtude do excesso de adensamento do concreto é a segregação, processo no qual é possível identificar o excesso de vazios entre as partículas de agregado graúdo (FIGURA 19). Outro fator afetado pelo adensamento inadequado, é a diminuição da aderência entre as barras de aço e o concreto.

Figura 19 - Segregação do concreto.

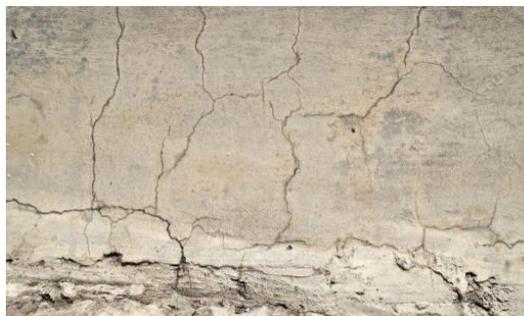
De acordo com Gonçalves (2015), a cura tem como objetivo primário impedir a evaporação da água da mistura, mantendo um teor de umidade satisfatório durante o processo. Além disso, outro parâmetro importante que deve ser observado é a temperatura do concreto fresco, durante o período de hidratação. Tal procedimento é realizado com o intuito de minimizar os efeitos da retração plástica do concreto, que ocorre devido ao processo de exsudação. Para Mehta e Monteiro (2008), a exsudação consiste na elevação da água de amassamento da mistura para a superfície do concreto. Com a água retida na superfície e sob ação da evaporação, o concreto perde volume através da perda de água, aumentando a fissuração nas camadas superficiais da mistura (FIGURA 20).

Figura 20 - Retração plástica do concreto.

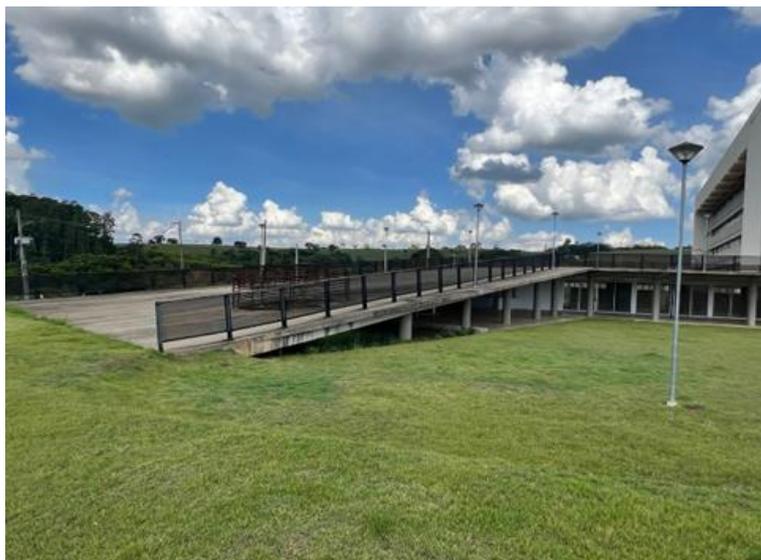
Figura 22 - Rampa do LavrasTec

na rampa de acesso do LAVRASTEC. Tendo em vista a pouca idade da edificação, foram assumidas como principais hipóteses as patologias de concepção e de execução. A estrutura da rampa (FIGURA 22) é composta basicamente por pilares circulares de concreto armado e vigas, majoritariamente, de concreto protendido, com protensão não aderente.

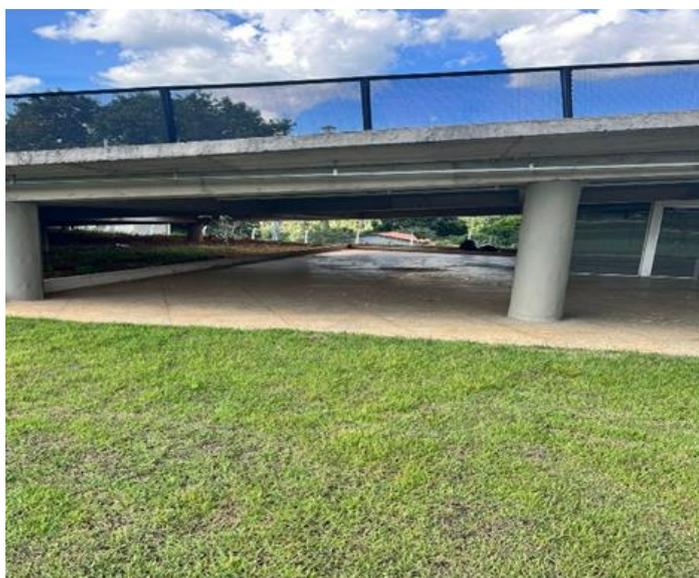
Figura 23 - Estrutura interna da rampa e dos pilares.

Em sua estrutura interna, podemos identificar os pilares circulares, com dimensão padronizada de 80cm de diâmetro, ilustrados na Figura 23.

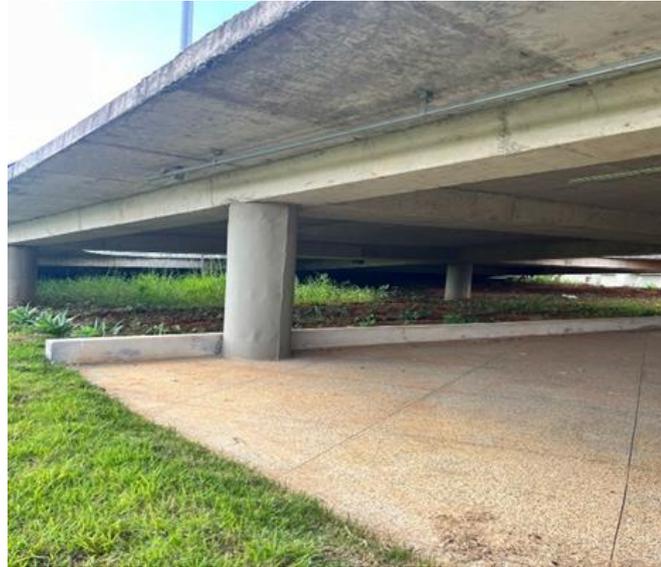
Figura 24 - Estrutura interna da rampa e das vigas.

As vigas da estrutura tem dimensão variável, de acordo com a solicitação em cada ponto específico. No entanto, as vigas são identificadas como principais (sentido longitudinal) e complementares (sentido transversal), representadas na Figura 24.

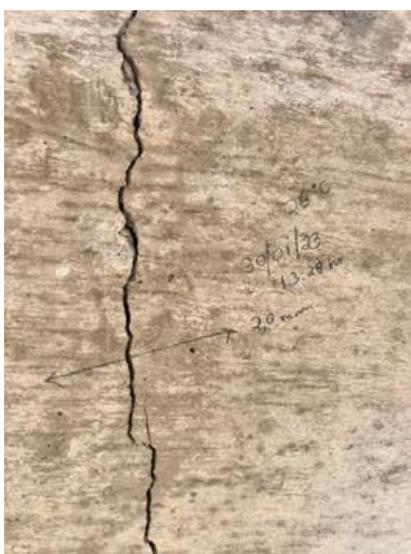
Figura 27 - Fissura viga 101.

Dentre elas, temos a ilustração da trinca observada na face lateral da viga 101 (FIGURA 27), que se estende até a face inferior da viga em questão, na qual foi registrada a abertura de 2mm de espessura, valor excedente ao limite estabelecido. A trinca se encontra no ponto de apoio entre a viga 107 e a viga 101 (região central da viga 101).

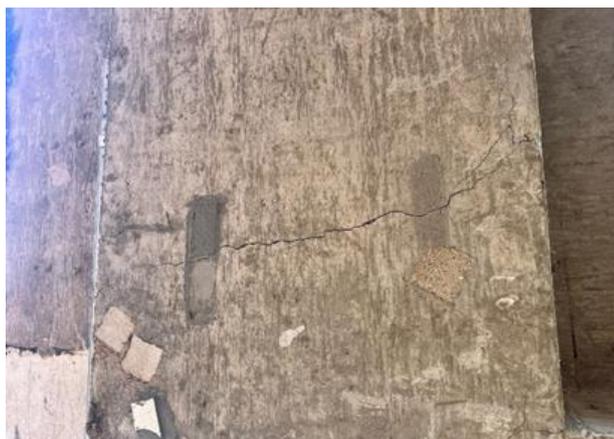
Figura 28 - Face inferior da viga 107.

Analogamente à viga 101, foram registrados diversos casos de fissuração na face inferior da viga 107 próximas ao ponto de apoio com a viga 101 (FIGURA 28). Neste caso, existia a presença tanto de fissuras que respeitavam o limite imposto pela norma, quanto fissuras com abertura superior a ele.

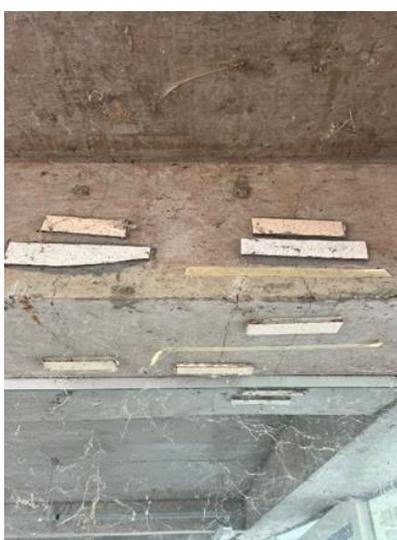
Figura 29 - Viga 107.

Ainda na viga 107, foram identificados ao longo de todo comprimento contido entre as vigas 101 e 102, fissuras de pequeno porte que não apresentavam dano iminente. Entretanto, na face inferior da viga 107, no ponto de apoio com a viga 102, foi observado juntamente às menores, fissuras classificadas como problemáticas, em virtude de sua espessura, muito próximas aos valores estabelecidos pela NBR 6118 (ABNT, 2023) (FIGURA 29).

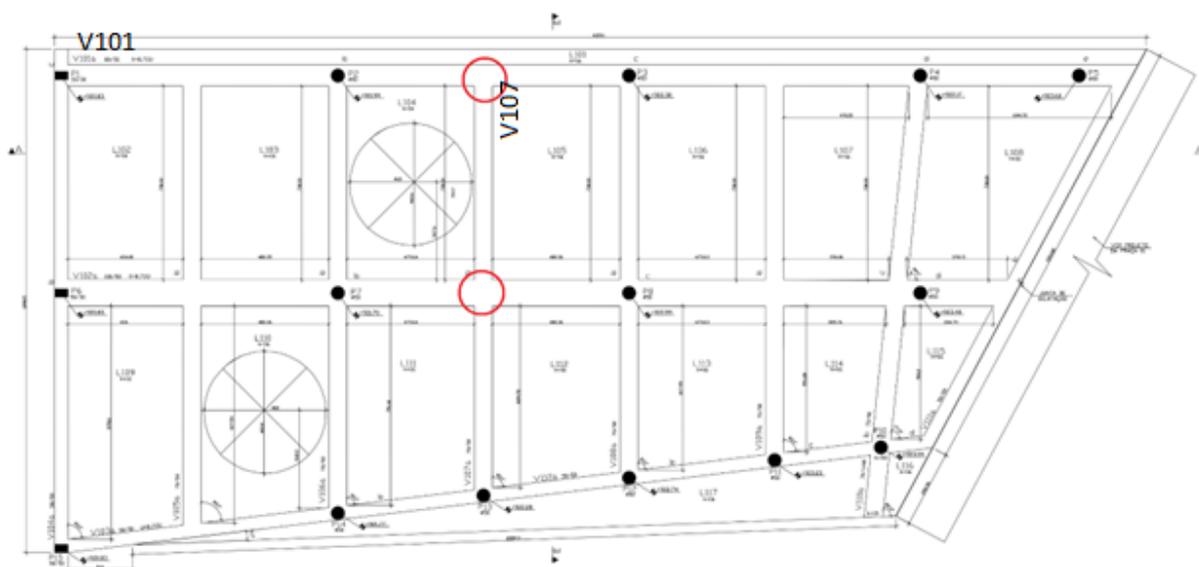
Figura 30 - Pontos críticos.

Contudo, embora a maior parte dos elementos estruturais estivessem fissurados, as patologias de maior magnitude e potencialmente problemáticas estavam concentradas principalmente em 2 pontos. Assim, foi identificado que as vigas acometidas pelos casos mais graves de fissuração foram as Vigas 101 e 107, nos pontos identificados na Figura 30.

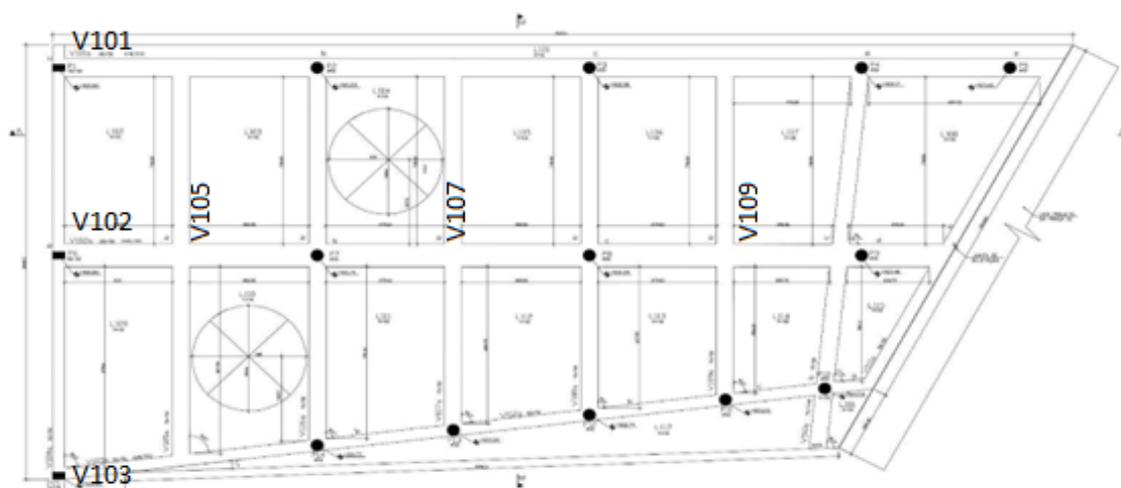
Figura 31 - Concepção estrutural da rampa

Dito isso, a simples análise da concepção estrutural da rampa não fornece argumentação lógica suficiente que justifique o excesso de patologias nos 2 pontos críticos especificados, uma vez que existem outros locais de intersecção de vigas com ausência de pilar que não foram acometidos pelo mesmo problema. Dessa forma, com intuito de fornecer diagnóstico mais detalhado, foi realizado um comparativo entre os projetos estruturais das vigas mais danificadas e das vigas com concepção semelhantes a elas. Nesse sentido, foram analisados os projetos estruturais das vigas principais 101 (FIGURA 38) e 102 (FIGURA 39) e das vigas complementares 105 (indicadas pelas Figuras 32 e 33), 107 (indicadas pelas Figuras 34 e 35) e 109 (indicadas pelas Figuras 36 e 37).

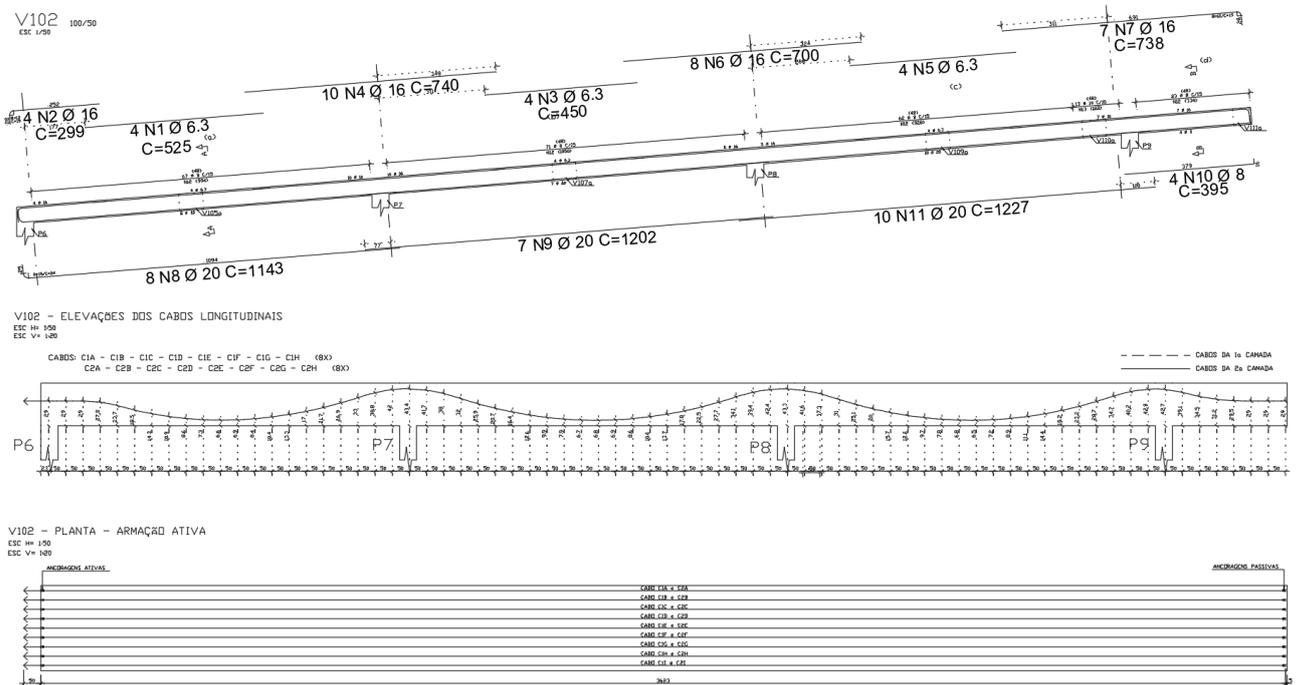
Figura 39 - Projeto estrutural da viga 102.

Outro fator que corrobora com essa hipótese é com relação a diferença entre as quantidades de armadura passiva entre as vigas 101 e 102. Como podemos observar no projeto de formas, a viga 102 está situada exatamente no meio da estrutura. Em decorrência disso, é natural que suas áreas de aço sejam superiores às da viga 101, em virtude do recebimento de mais cargas. Entretanto, quando comparamos a diferença da quantidade de armadura do tramo 1 e do tramo 2 da viga 102, é perceptível que as áreas de aço utilizadas nos respectivos tramos são semelhantes, uma vez que estão submetidas aos mesmos esforços (cargas das lajes adjacentes e pesos próprio da viga), o que não acontece na viga 101, como analisado anteriormente. Nessa lógica, tal fato reforça a hipótese de que o tramo 2 da viga 101 foi subdimensionado.

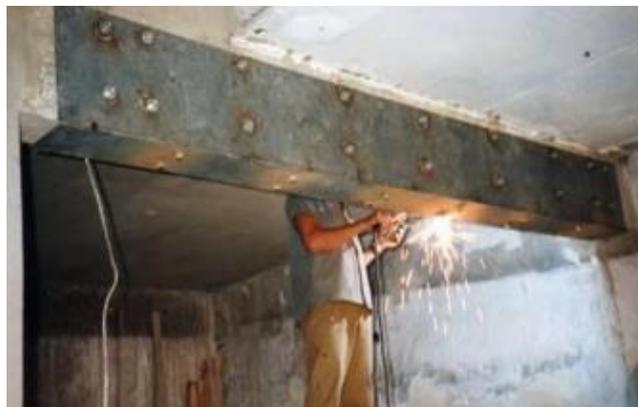
Figura 45 - Colagem de chapa metálica em viga de concreto.

Outra alternativa relevante é a utilização de chapas de aço por colagem ou chumbamento. De acordo com Souza e Ripper (1998), a aplicação das chapas é indicada quando existe a necessidade de adicionar capacidade resistente ao elemento, proporcionando maior rigidez e redução da fissuração. O processo é relativamente simples e consiste basicamente na

colagem das chapas nas superfícies da viga através da utilização de resina epóxi (MENACKER, 2021) (FIGURA 45).

Tal método tem como vantagem a facilidade de execução e o aumento irrelevante na seção das peças. Por outro lado, tem como desvantagem um aumento considerável do peso bruto da peça e a necessidade de medidas específicas de proteção e combate em detrimento a incêndios e a corrosão.
