**ACESSIBILIDADE NO ENSINO SUPERIOR: BARREIRAS
ARQUITETÔNICAS E URBANÍSTICAS NO CAMPUS DA
UNIVERSIDADE FEDERAL DE LAVRAS**

**LAVRAS - MG
2020**

Monografia apresentada à Universidade Federal de Lavras, como parte das exigências do Curso de Engenharia Civil, para a obtenção do título de Bacharel.

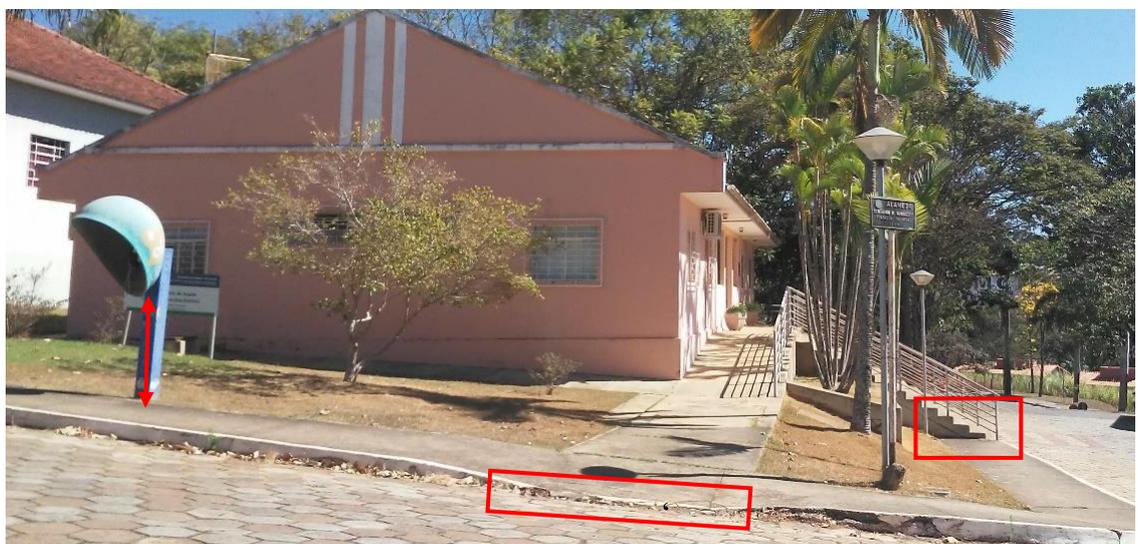
Figura 9 – Circulação de piso e rebaixamento da calçada do acesso 2

Primeiramente, percebe-se que a calçada na rua frontal à edificação tem seu término no início da calçada, ou seja, não há condições de mobilidade desta calçada, pois, o pedestre necessita de avançar no sentido da via para conseguir ter acesso à escada do acesso 1. Em relação à calçada do acesso 2, percebe-se que o telefone público interfere na circulação e isso gera um obstáculo não permitido pela norma, e que pode causar acidentes, ainda se verificou que o mobiliário urbano não atende aos princípios do desenho universal. Em relação ao rebaixamento da calçada verificou-se que sua largura é de 1,85 m, inclinação longitudinal de 16% e transversal de 5%, desta forma, tem-se que as inclinações estão acima do permitido e seu modelo está inadequado, pois, devido à largura da calçada, deveria ser adotado a redução do percurso da travessia para calçada estreita, ainda percebeu-se a ausência de faixa de acomodação no desnível existente entre o rebaixamento e o leito carroçável.

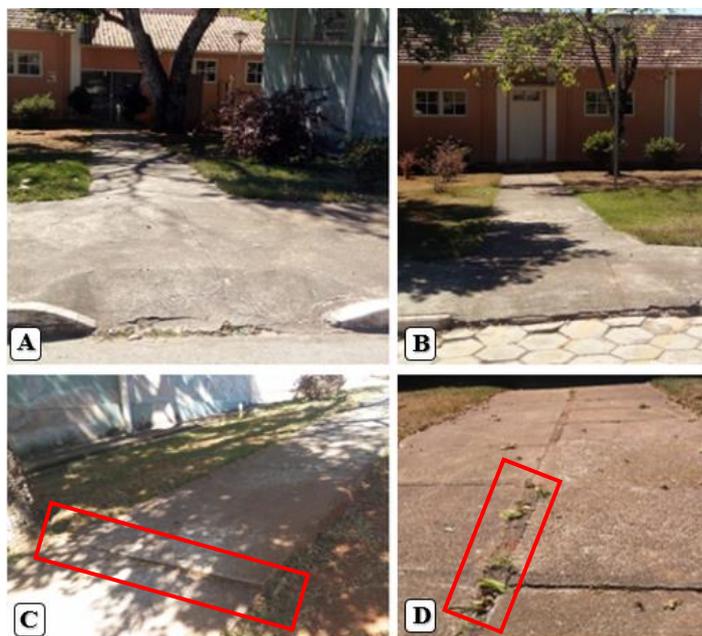
Figura 13 – Circulação de piso vertical: acessos 1 e 2

Legenda: vista frontal da rampa 1 (A); vista frontal da rampa 2 (B); presença de desnível entre os segmentos da rampa 1 (C); presença de irregularidades no revestimento de piso da rampa 2 (D).

As fotos (A e B) da figura 13 demonstram as rampas 1 e 2, constatou-se que sua largura é de 1,62 m e 1,44 m e inclinação longitudinal variável entre 11% a 14% e 12% a 14% e transversal de 2% a 4% e 0%, respectivamente, sendo assim, as duas rampas, possuem inclinação longitudinal acima do permitido pela norma e a rampa do acesso 2 ultrapassa o limite

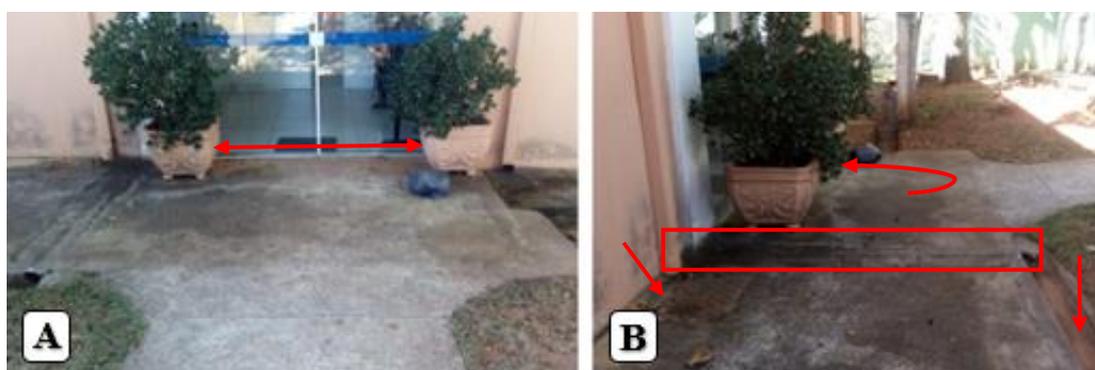
Figura 14 – Circulação de piso horizontal: acesso 1 e 2

Legenda: presença de vasos de flores em frente à porta de acesso (A); presença de irregularidades no piso e obstáculo na circulação do corredor lateral – acesso 2 (B).
Fonte: Da autora (2020)

De acordo com a foto (A) da figura 14, existem vasos de flores no piso do patamar de entrada da Clínica Odontológica, desta forma, reduz a largura do acesso principal e caracteriza-se como um obstáculo na circulação, que não é permitido pela norma. Adicionalmente, a foto (B) demonstra o corredor lateral do acesso 2, nota-se que em seu piso há ressalto da tampa de caixa de inspeção e visita e canaleta de água pluvial na transversal do corredor, resultando em irregularidades no revestimento de piso, além disso, nota-se que também é necessário desviar do vaso de flor para acessar a porta da edificação, adicionalmente, verificou-se que em sua lateral há uma canaleta sem grelha de proteção, criando um desnível que pode causar um acidente.

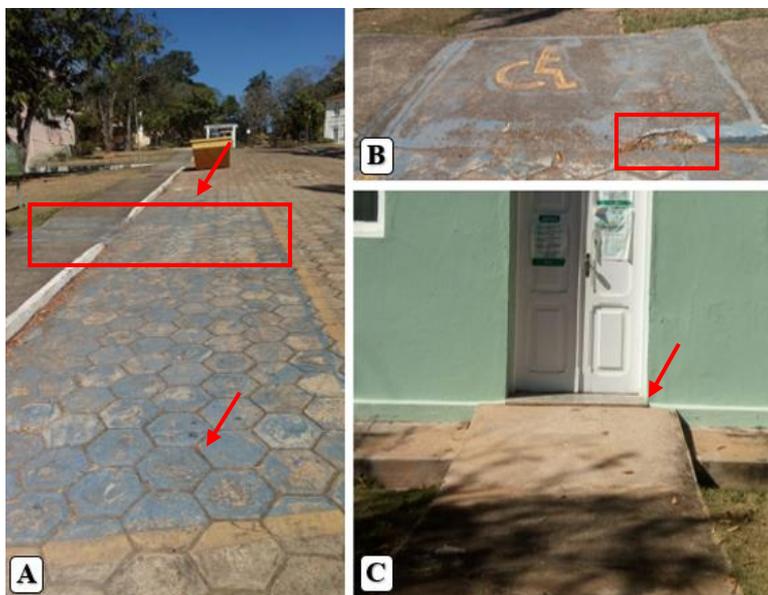
Figura 16 – Rebaixamento da calçada e circulação de piso do acesso

Legenda: vaga reservada para veículos em frente ao laboratório (A); condição do rebaixamento de calçada (B); presença de rampa na porta de acesso à edificação (C).

De acordo com a foto (A) da figura 16, nota-se que há sinalizações de vagas reservadas para pessoas com deficiência e idosos ao lado da calçada da avenida, desta forma, percebe-se que a sinalização interfere na circulação dos pedestres e não há um espaço adicional de 1,20 m para circulação entre as vagas, conforme descrito pela norma. Em relação à calçada, verificou-

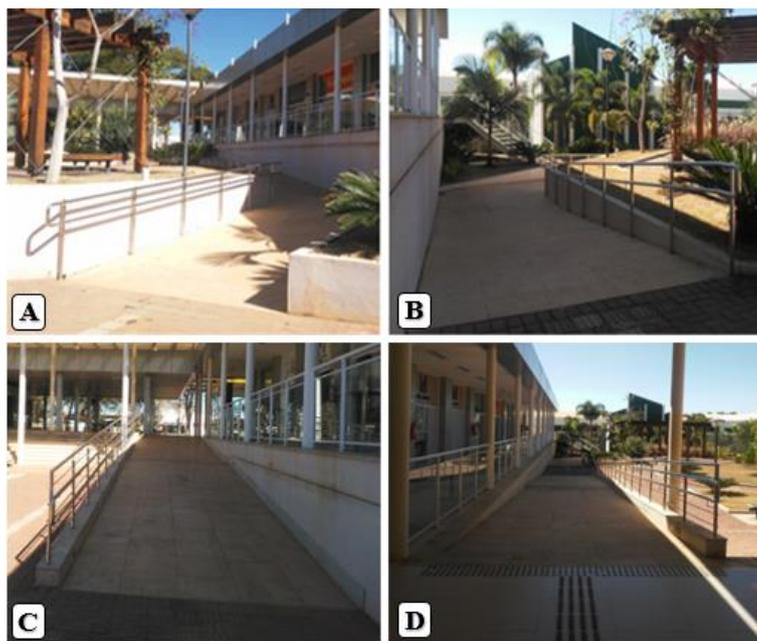
Figura 22 – Circulação vertical 2: acesso 3

Legenda: vista frontal do lance 1 - rampa 3 (A); vista frontal do lance 2 - rampa 3 (B); vista lateral do lance 1 - rampa 4 (C); vista lateral do lance 2 - rampa 4 (D).

A rampa 3 apresentada nas fotos (A e B) da figura 22, possui dimensões variáveis entre os lances 1 e 2, sendo de 2,76 m e 2,51 m, inclinação longitudinal de 5% e 11%, respectivamente, desta forma, tem-se que o lance 2 ultrapassa o limite de inclinação descrito na norma. Nesse sentido, a rampa 4 representada nas fotos (C e D) possui largura de 2,66 m, inclinação longitudinal de 10% em seus lances, ainda, seu patamar possui dimensão longitudinal de 1,17 m e inclinação transversal de 3%. Diante disso, tem-se que o dimensionamento foi realizado de forma incorreta, pois, a inclinação longitudinal do lance e transversal do patamar extrapolam os limites definidos pela norma, ainda a dimensão do longitudinal do patamar está inferior a mínima exigida.

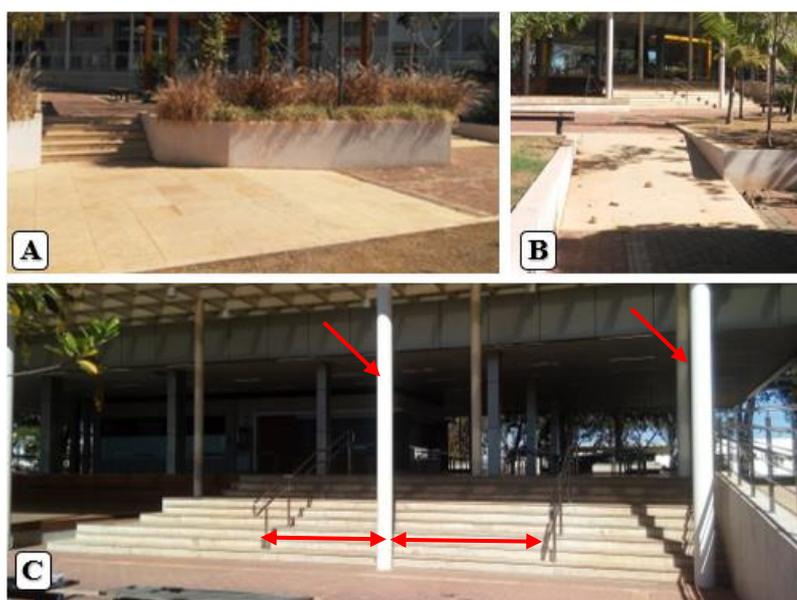
Figura 24 – Circulação vertical: acessos 1 e 2

Legenda: rampa 1 e escada 1 – acesso 1 (A); vista frontal da rampa 2 – acesso 2 (B); escada 2 – acessos 1 e 2 (C).

Em relação à verificação do dimensionamento das circulações verticais, tem-se que a rampa 1 apresentada na foto (A) da figura 24 possui inclinação longitudinal de 9%, sendo acima do permitido pela norma, ainda, a foto demonstra a escada 1 que possui largura de 1,94 m, 0,31 m de piso e 0,15 m de espelho, desta forma, tem-se que seu dimensionamento foi realizado de forma errônea, pois a equação geral e da dimensão do espelho (itens a e c) contidas norma, não estão sendo obedecidas. Nesse sentido, a foto (B) demonstra a rampa 2 que possui largura de 1,94 m e inclinação longitudinal de 12% e transversal de 2%, sendo assim, verifica-se que sua inclinação longitudinal ultrapassa o limite permitido pela norma NBR 9050, de 2015.

Em relação aos itens de segurança obrigatório, verificou-se a inexistência nas rampas 1 e 2 e escada 1 apresentadas nas fotos (A e B), além disso, na escada 2 representada na foto (C) constatou-se que a largura de circulação entre os corrimãos ultrapassam o limite de 2,40 m, sendo assim, tem-se que sua quantidade é insuficiente perante a norma. Por fim, notou-se que a existência de sinalização tátil direcional na circulação dos acessos e o emprego de piso de alerta no início e fim das circulações verticais.

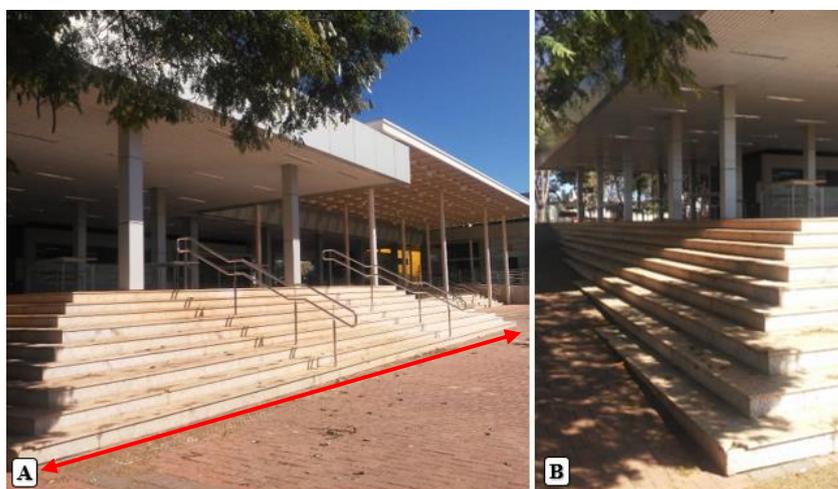
Figura 25 – Circulação de piso vertical: acessos 3 e 4

Legenda: vista lateral da escada 3 – acesso 3 (A); vista lateral da escada 4 – acesso 4 (B).
Fonte: Da autora (2020)

De acordo com as fotos (A e B) da figura 25 nota-se que as escadas 3 e 4 possuem dimensões variáveis, sendo assim, verificou-se que sua largura é de 8,70 m a 14,50 m e 0,96 m a 5,32 m, piso de 0,315 m a 0,61 m e 0,30 m, espelho de 0,15 m, respectivamente, como resultado, tem-se que elas estão inadequadas perante a norma, pois, não tem dimensões constantes e não atendem aos itens das equações de dimensionamento contidos na norma. Adicionalmente, em relação aos itens de segurança, constata-se que a escada 4 não possui

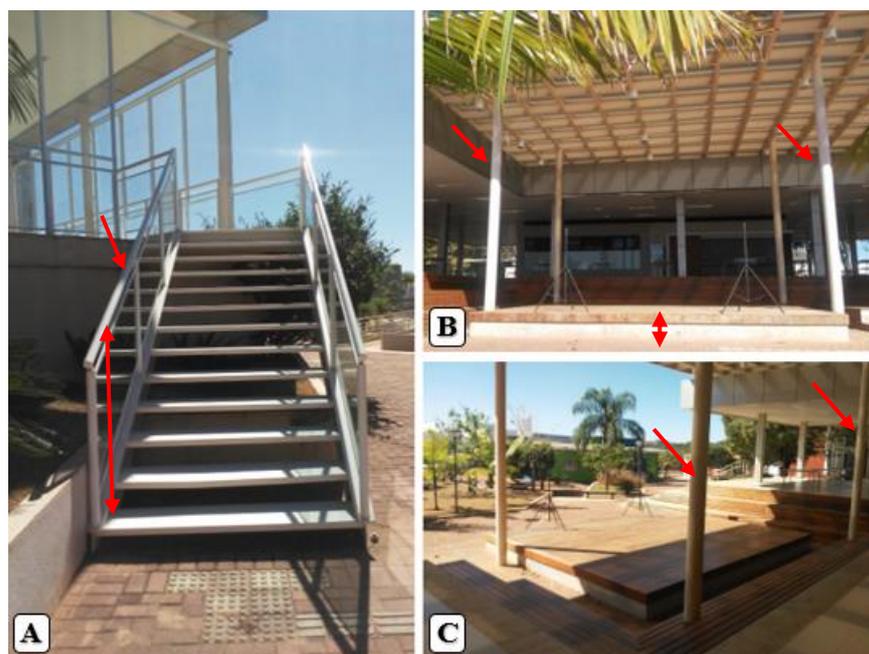
Figura 26 – Circulação de piso: Fotocopiadora e palco de apresentação do Centro

Legenda: vista frontal da escada – acesso à Fotocopiadora (A); vista frontal do palco do Centro (B); vista isométrica do palco do Centro (C).

Em relação ao dimensionamento da escada representada na foto (A) da figura 26, verificou-se que sua largura é de 1,40 m, 0,30 m de piso e 0,175 m de espelho, sendo assim, suas dimensões estão adequadas perante a norma. Mas, em relação a composição do espelho, a norma determina em seu item 6.7.1 sobre a impossibilidade de empregar espelhos vazados em escada, sendo assim a figura 26 demonstra que isso não está sendo cumprido. Além disso, constata-se irregularidades nos itens de segurança, pois, não há guia de balizamento, e o guarda corpo encontra-se com altura inadequada de 0,96 m, e o corrimão em seu topo, desta forma, tem-se que tais itens contrapõem as especificações da norma. Ainda, ressalta-se a existência de sinalização tátil direcional e alerta no piso do pátio.

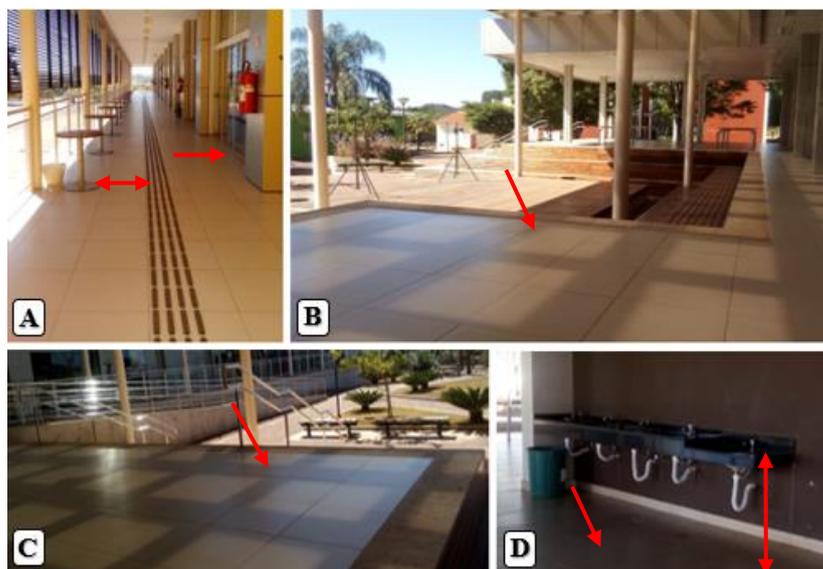
Figura 28 – Circulação interna: praça de alimentação

Legenda: corredor em direção à Fotocopiadora (A); palco de apresentação (B); acesso à escada 2 dos acessos internos 1 e 2 (C); lavabo (D).

A foto (A) da figura 28 demonstra a inserção errônea do piso tátil, pois, os ambientes contidos nos corredores não são direcionados, ou seja, o piso tátil direcional é contínuo, como se não houvesse ambientes nos corredores. Adicionalmente, nota-se que o piso tátil está muito próximo das mesas de refeições, cerca de 0,59 m, sendo assim, acredita-se que essa distância não é suficiente para garantir a segurança do usuário e evitar acidentes, pois, a presença de cadeiras e mochilas no piso podem interferir na rota e gerar obstáculos que podem causar acidentes.

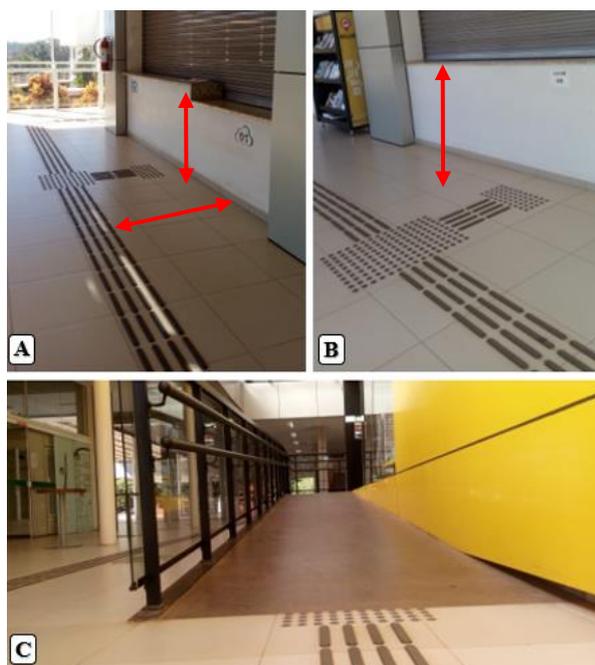
Figura 29 – Circulação interna: Fotocopiadora e Livraria

Legenda: sinalização tátil visual no piso referente ao guichê 01 (A); vista do guichê 09 (B); circulação vertical de acesso à Livraria (C).

O atendimento do serviço da fotocopiadora é realizado por meio de senhas, através de nove guichês, nesse sentido a foto (A) da figura 29 demonstra o balcão 01 que não possui símbolo internacional de acesso e de atendimento preferencial de atendimento, ainda, verificou-se que sua altura é de 0,85 m, valor máximo permitido pela norma, e não tem profundidade mínima de 0,30 m para avanço do usuário, além disso, o espaço entre o balcão e o piso tátil na circulação é de 1,18 m, ou seja, esta largura não é suficiente para garantir a aproximação frontal do usuário em atendimento e a circulação do usuário no corredor lateral. Nesse sentido, o guichê nove referente a foto (B) possui sinalização tátil, mas, também não há sinalização internacional de acesso, e de atendimento preferencial, além disso, sua altura é de 1,12 m. Como resultado, nota-se que ambos os balcões não possuem os requisitos normativos para ser um balcão acessível, ou seja, a acessibilidade não é garantida no atendimento da fotocopiadora.

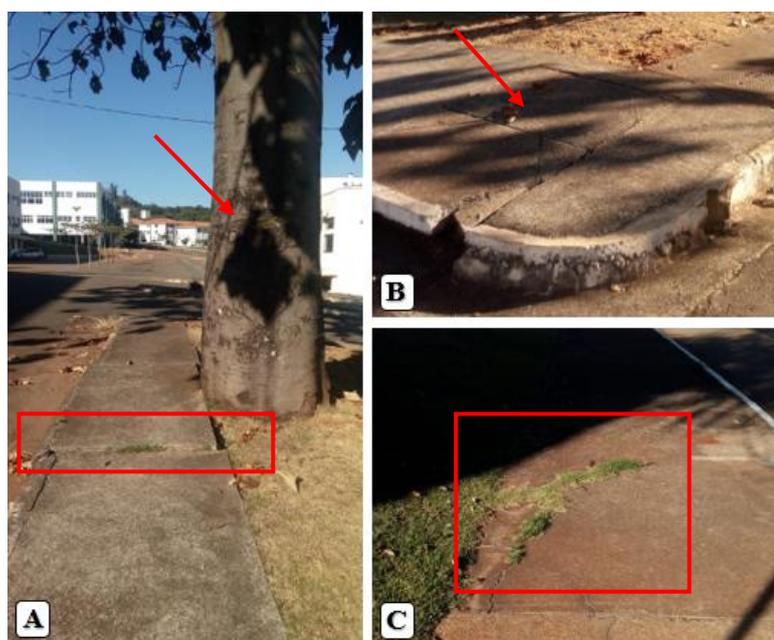
Figura 32 – Circulação de piso na calçada: acessos 1, 2 e 3

Legenda: desníveis entre os segmentos da calçada – acesso 1 (A); ressalto de tampas de caixa de inspeção e visita na calçada da esquina entre a rua do departamento e a rua lateral (B); irregularidades da calçada da avenida sul (C).

Primeiramente, a foto (A) demonstra a irregularidade e desnível no segmento da calçada causado pelas raízes da árvore ao lado, desta forma, verifica-se que a norma deixa claro em seu item 8.8.2 letra (b) que nas áreas de circulação de pedestres, as raízes da vegetação não podem prejudicar o pavimento, ou seja, este item não está sendo seguido. Em relação a existência de ressaltos de tampa de caixa de inspeção e visita conforme demonstrado nas calçadas das fotos (B e C), a norma determina que deve estar nivelada com o piso adjacente e que elas devem estar preferencialmente fora do fluxo de circulação. Ainda, a foto (C) demonstra claramente as irregularidades no revestimento de piso da calçada da avenida sul, nota-se que a vegetação ocupou os buracos que foram abertos no revestimento, desta forma, ressalta-se a exigência da norma em que o revestimento deve possuir superfície regular, firme e estável, ou seja, não condiz com o que foi verificado.

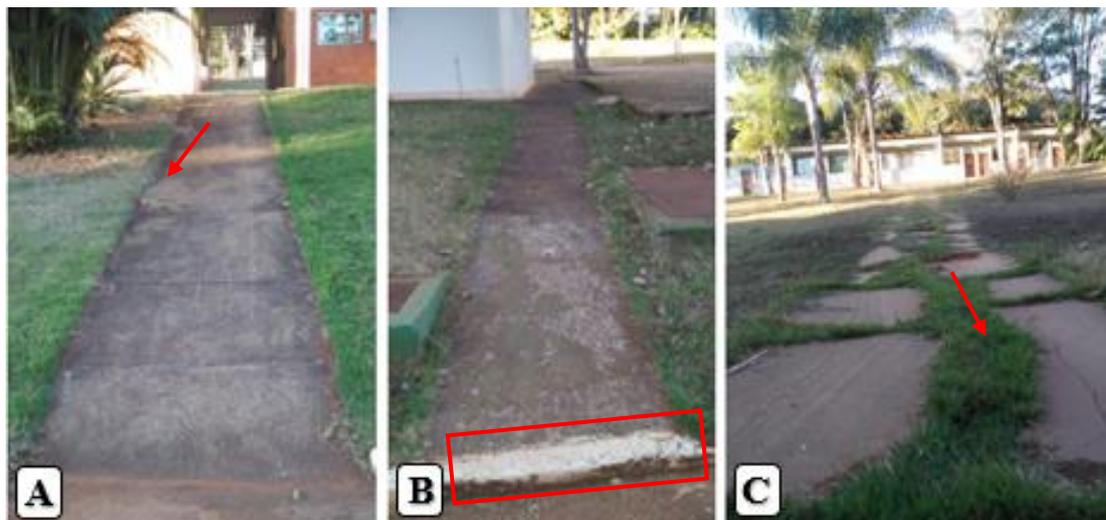
Figura 35 – Circulações de piso vertical: acessos 1 e 2

Legenda: rampa 1 – acesso 1(A); rampa 4 – acesso 1 (B); rampa interna entre o bloco 1 e anexo – acesso 2 (C).

e transversal de 2% a 11%, sendo assim, tem-se que suas inclinações também não condizem com as determinadas com a norma. De modo geral, a figura 35 demonstra que as rampas não possuem os itens de segurança exigidos pela legislação, ou seja, não há guarda corpo, corrimão, guia de balizamento e sinalização.

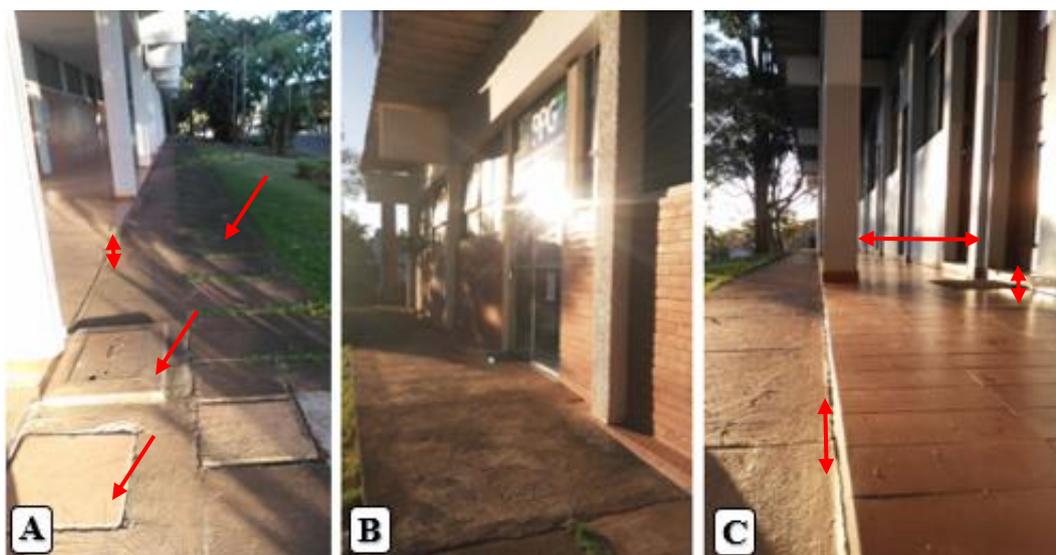
Figura 36 – Circulação de piso: Bloco 1 e Anexo

Legenda: circulação externa do Bloco 1 (A); rampa de acesso à sala do Programa de Pós-Graduação em Zootecnia (B); circulação interna do Anexo (C).

A circulação externa do Bloco 1 representada na foto (A) figura 36, possui largura total de 1,73 m e 1,13 m na faixa ao lado do corredor interno da edificação, ainda, nota-se vários ressaltos de tampas de caixas de inspeção e visita, irregularidades e juntas entre os segmentos preenchidas por vegetação, ainda, ressalta-se a presença de desnível de 0,03 m entre o piso externo e interno da circulação, sem tratamento especial e sinalização. Como resultado, percebe-se que não há condições de mobilidade nesta circulação, conseqüentemente não há acessibilidade, pois, os itens observados não condizem com as condições de rota acessível determinada pela norma.

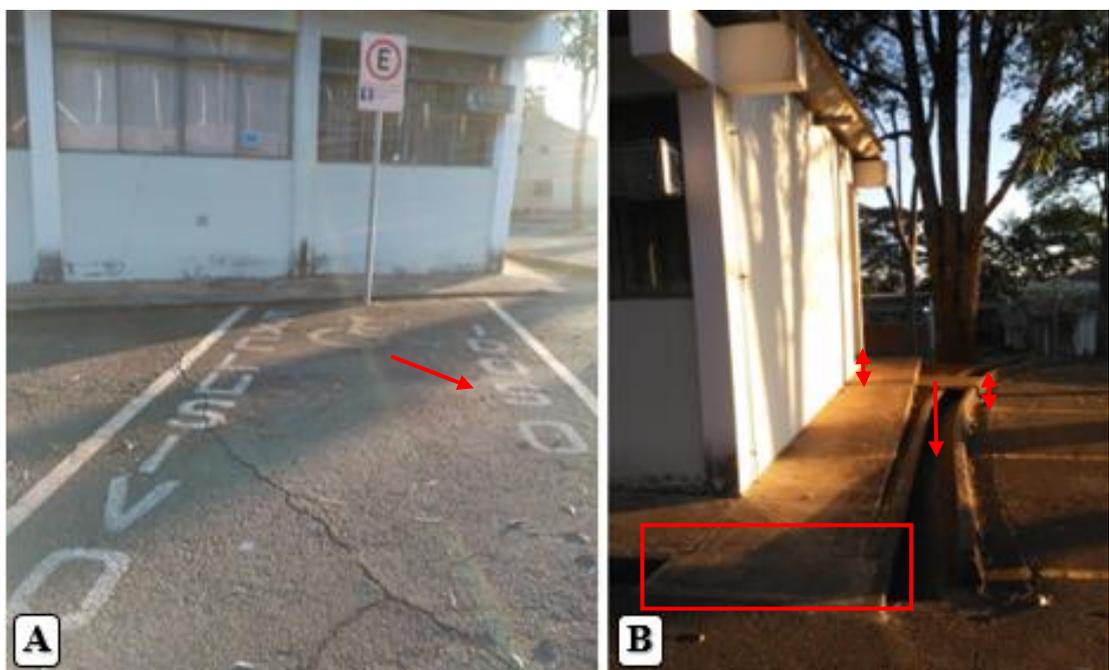
Figura 37 – Circulação de piso: acesso 3

Legenda: vista frontal da vaga reservada para veículos no estacionamento (A); vista do acesso 3 (B).

Primeiramente, em relação a vagas reservadas para veículos, a foto (A) da figura 37 demonstra a existência de vaga reservada exclusiva para idosos no estacionamento detrás do anexo, notou-se que não há um espaço de 1,20 m reservado para a circulação do usuário, ou seja, o emprego da sinalização está equivocado. Ainda, ressalta-se a inexistência de vaga reservada para pessoas com deficiência nos estacionamentos detrás e lateral à edificação do anexo.

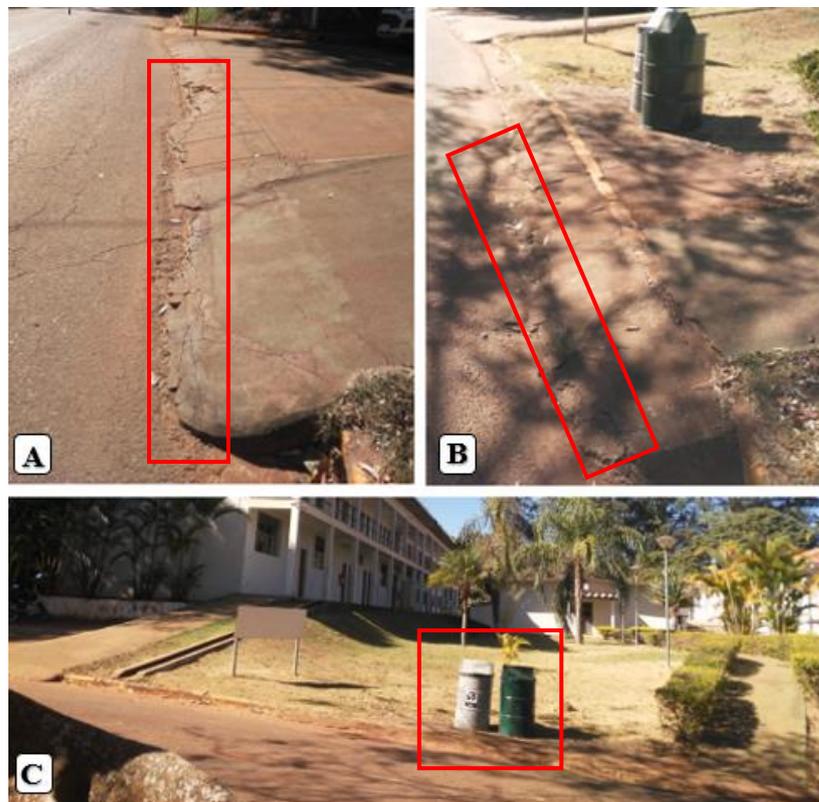
Figura 40 – Circulação de piso na calçada: acessos 1 e 2

Legenda: rampas de acesso presente entre o leito carroçável e o alinhamento do imóvel – acesso 1 (A); rampas de acesso presente entre o leito carroçável e o alinhamento do imóvel – acesso 2 (B); vista frontal das edificações do pavilhão de aulas e laboratório 1 (C).

De acordo com a figura 40 é possível notar que na rua das edificações não existe calçada, apenas rampas para os acessos em determinados lugares, desta forma, verifica-se que a circulação de pedestres ocorre no leito carroçável, desta forma, ressalta-se que isso é inadmissível pela legislação vigente.

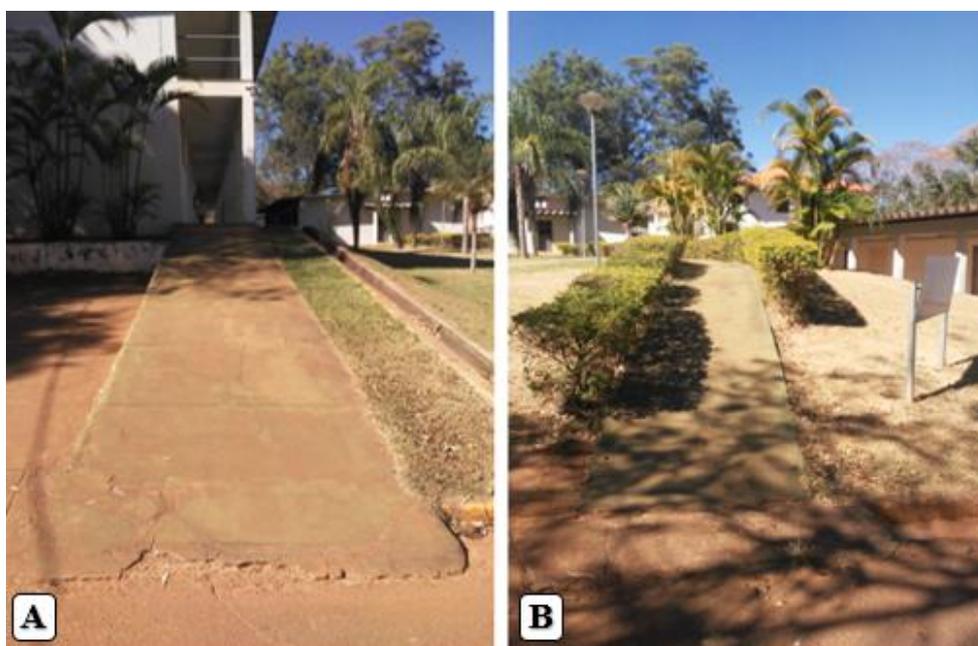
Figura 41 – Circulação de piso vertical: acessos 1 e 2

Legenda: rampa 1 – acesso 1 (A); rampa 2 – acesso 2 (B).

Em relação ao dimensionamento das rampas 1 e 2 apresentadas nas fotos (A e B) da figura 41, verificou-se que sua largura é de 2,04 m e 1,47 m, inclinação longitudinal de 18% e

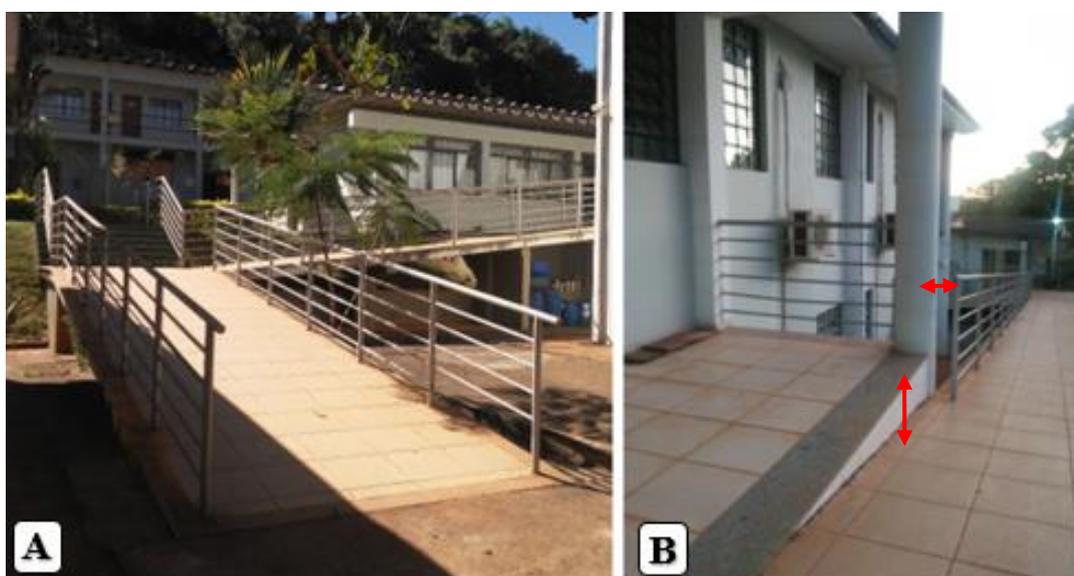
Figura 44 – Circulação de piso vertical: acessos 4, 5

Legenda: rampa dos acessos 4 e 5 e escada do acesso 4 (localizada no patamar da rampa) (A); vista do lance 2 da rampa – acesso 5 (B).

Em relação ao dimensionamento das circulações verticais, notou-se que a rampa apresentada na foto (A) da figura 44, possui largura de 2,58 m e a inclinação longitudinal dos lances 1 e 2 é de 16% e 17%, sendo assim, sua inclinação está acima do permitido pela norma, ainda, a escada contida em frente ao seu patamar intermediário possui largura de 2,47 m, 0,27 m de piso e 0,14 m de espelho, diante disso, percebe-se que seu dimensionamento não foi feito corretamente, pois, não atendem aos limites estabelecidos nas equações de dimensionamento definidas pela norma.

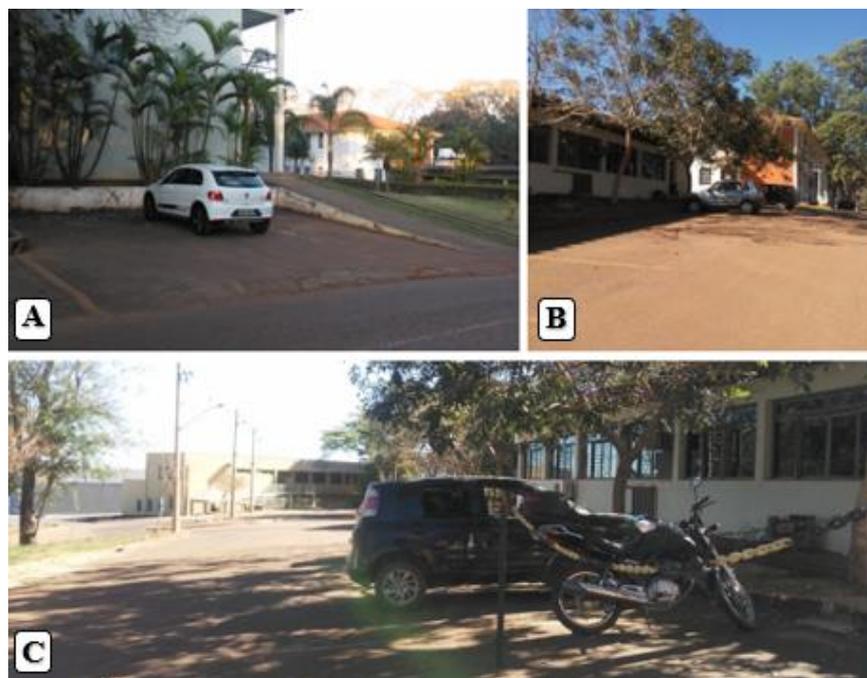
Figura 46 – Estacionamentos

Legenda: vista lateral do estacionamento ao lado do Pavilhão de Aulas (A); estacionamento na rua do Laboratório de Pesquisa Animal (B e C).

De acordo com a foto (A, B e C) da figura 46, nota-se que não há vagas reservadas para veículos e rota acessível para os usuários nos estacionamentos referente as edificações, ainda, ressalta-se que não existe sinalização de vagas reservadas próximos aos acessos conforme determinado pela norma quando os estacionamentos carecem desta sinalização. De modo geral, constatou-se a inexistência de sinalização tátil no piso e de circulação nos acessos, diante dos dados apresentados, conclui-se que não há rotas acessíveis.

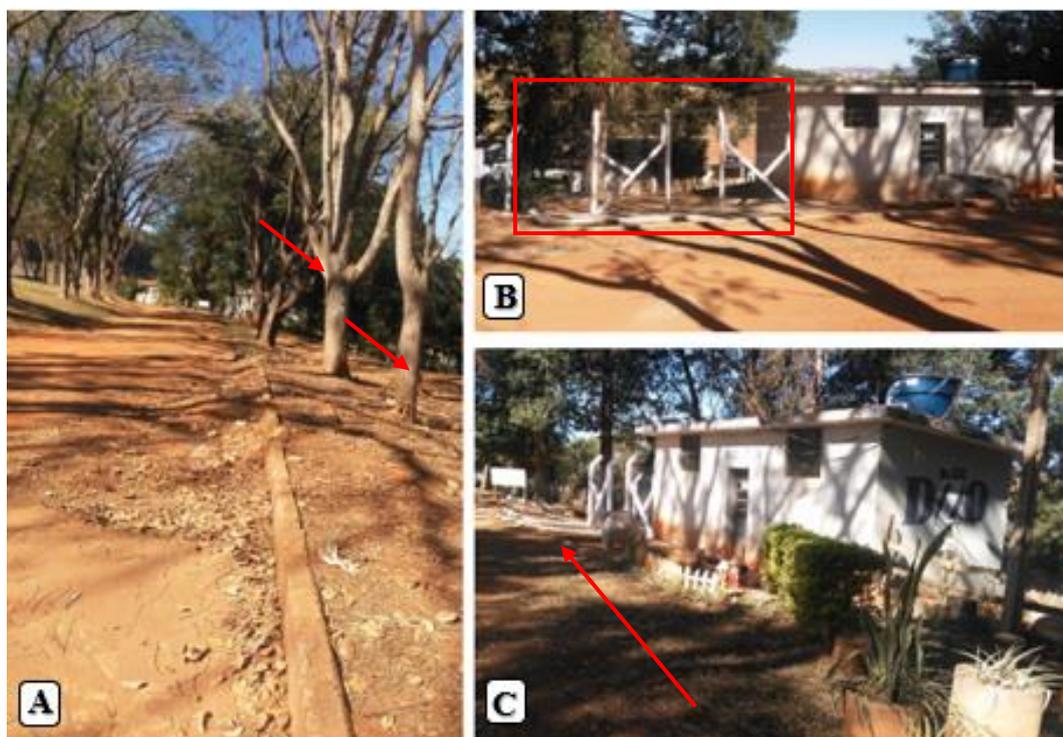
Figura 48 – Circulação de piso: Suinocultura

Legenda: vista da estrada (A); vista frontal da entrada da Suinocultura (B); vista do percurso para chegar-se à entrada da Suinocultura (C).

As edificações da suinocultura estão localizadas em uma estrada de terra como evidenciado nas fotos da figura 48, de acordo com a foto (A) nota-se que não há calçada para pedestres, pois após o meio fio nota-se a existências de árvores ao longo da estrada, além disso, a foto (B e C) demonstra que o portão de entrada está sendo reformado, mas ressalta-se que não foi verificado nenhum caminho acessível destinado a ele. De forma geral, as fotos ressaltam-se a precariedade do acesso a este setor e conseqüentemente a inexistência de qualquer condição de acessibilidade.

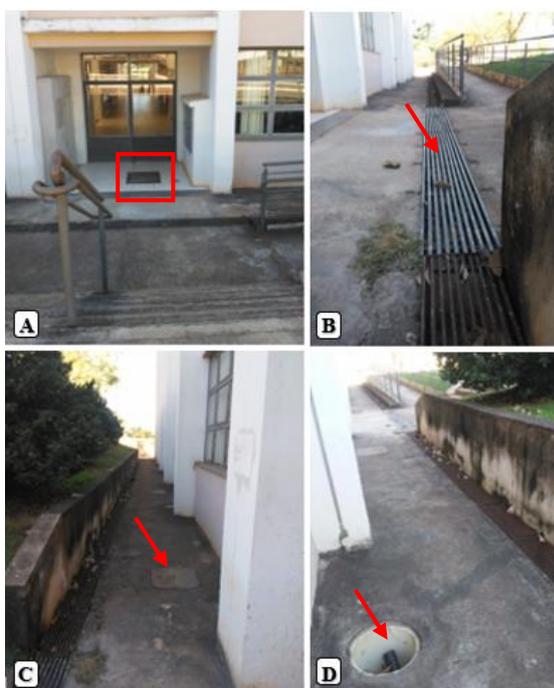
Figura 52– Circulação de piso horizontal: acessos 1, 2 e 3

Legenda: vista frontal dos patamares de acesso externo e interno (A); presença de grelha na circulação (B); vista frontal do corredor lateral – acesso 3 (C); presença de caixa de visita e inspeção sem tampa – acesso 3 (D).

O patamar externo demonstrado na foto (A) da figura 52 possui inclinação longitudinal de 5% e transversal de 2%, sendo assim, está adequado, pois o valor longitudinal é menor que 5% sendo considerado como circulação horizontal e a inclinação transversal está no dentro dos limites normativos, além disso, é possível notar a presença de grelha, evidenciada pela foto (B) que foi inserida de forma perpendicular ao fluxo, contrapondo a norma, ainda, verificou-se que

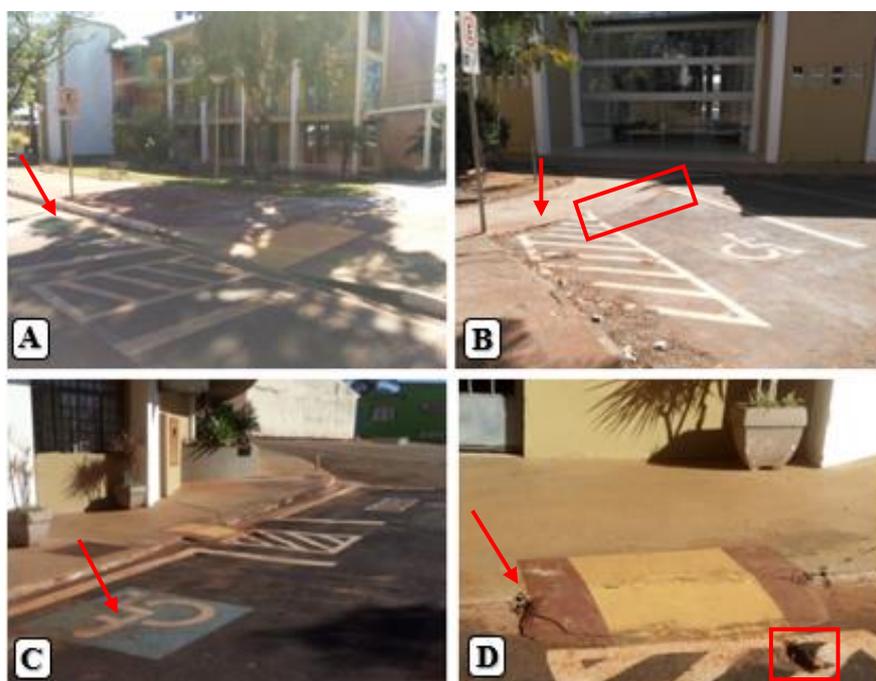
Figura 58 – Rebaixamentos e vagas reservadas: acessos 1 e 5

Legenda: vista lateral da calçada da avenida central – acesso 1 (A); sinalização de vaga reservada no estacionamento ao lado da entrada do acesso 1 (B); sinalização de vaga reservada ao lado da calçada do subsolo – acesso 5 (C); rampa de acesso à calçada do subsolo (D).

De acordo com (A) da figura 58 verifica-se que em frente à origem do acesso 1 existe vaga reservada para veículos na faixa de estacionamento da avenida central e rebaixamento na calçada, verificou-se que a inclinação longitudinal na rampa central e abas laterais esquerda e direita são de 8%, 8% e 12%, e transversal de 3%, 3% e 6%, respectivamente, como resultado, tem-se que a inclinação da aba lateral direita está inadequada, conseqüentemente, o rebaixamento não está conforme as especificações técnicas da norma.

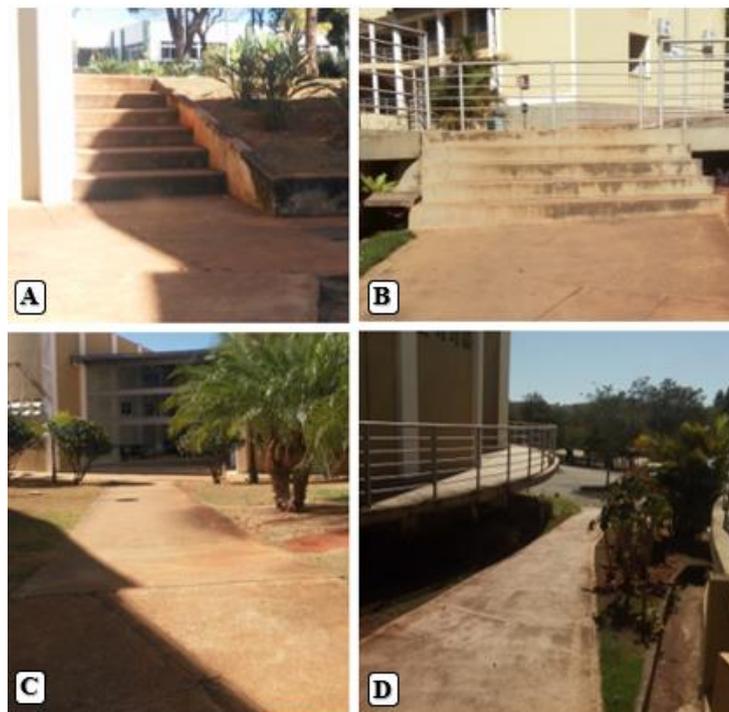
Figura 60 – Circulação de piso vertical: acessos 2 e 5

Legenda: vista lateral da escada 1 – acesso 2 (A); vista frontal da escada 2 – acesso 5 (B); vista frontal da rampa 2 – acesso 2 (C); vista frontal da rampa 3 – acesso 5 (D).
Fonte: Da autora (2020)

De acordo com a vistoria, verificou-se que as escadas 1 e 2 demonstradas na figura 60 possuem largura de 1,38 m e 3,0 m, piso de 0,53 m e 0,30 m, e espelho de 0,18 m e 0,165 m, respectivamente, sendo assim, percebe-se que a escada 1 e 2 não atendem aos limites

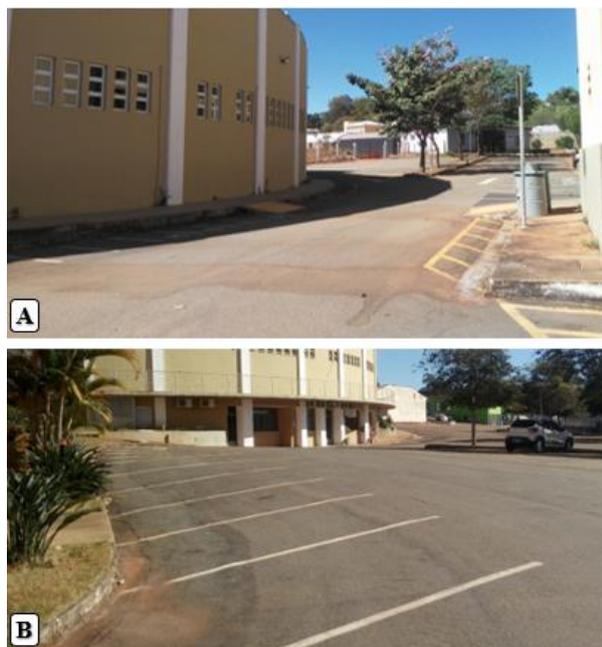
Figura 67– Estacionamentos: PV5

Legenda: estacionamentos existentes na rua do térreo – acesso 1 e 2 (A); estacionamentos existentes na rua do subsolo – acesso 3 (B).

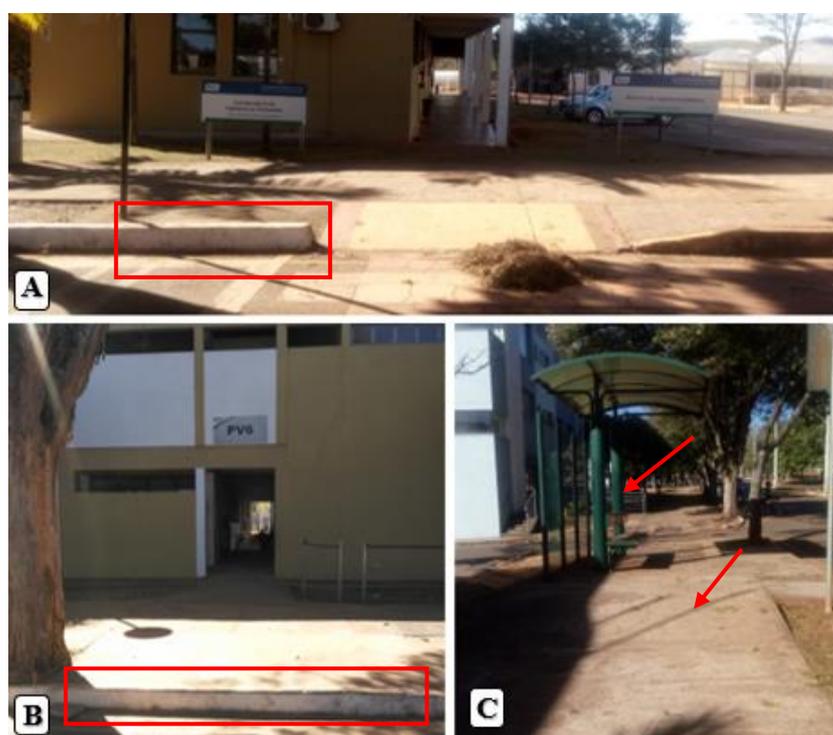
Figura 69– Calçada avenida central: acessos 1 e 2

Legenda: rebaixamento de calçada e vista frontal do acesso 2 (A); vista frontal do acesso 1 (B); vista lateral do ponto de ônibus presente na calçada da avenida central (C).

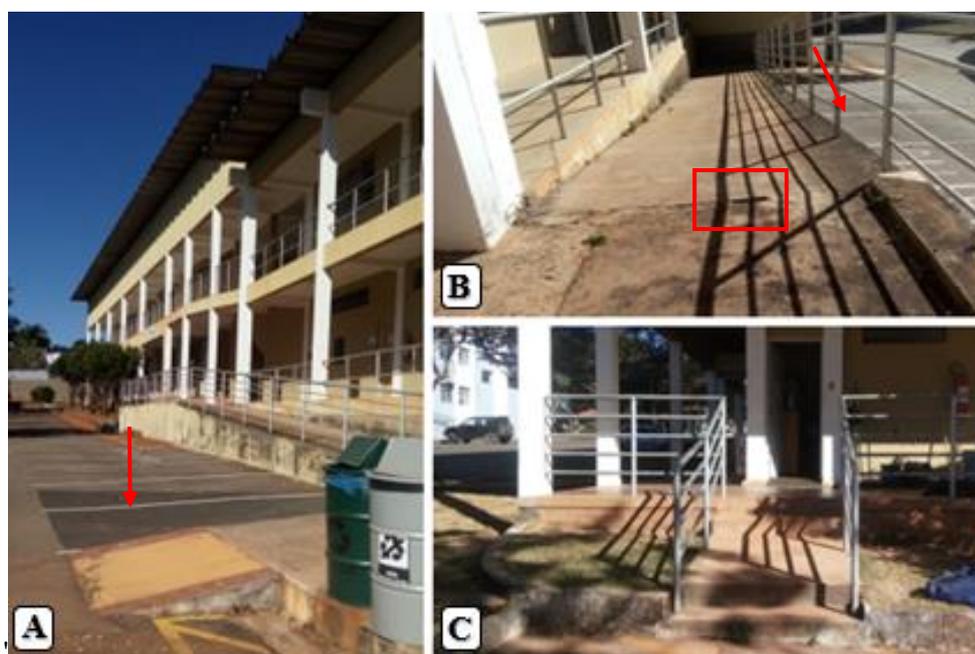
Figura 71 – Circulação de piso vertical: acessos 3 e 4

Legenda: vista lateral do estacionamento e da rampa 3 – acesso 3 (A); vista frontal do lance 2 da rampa 3 – acesso 3 (B); vista frontal da circulação vertical – acesso 4 (C).

Adicionalmente, a foto (C) demonstra o acesso 4, trata-se de uma associação através de degraus isolados e rampa, onde seu início é no leito carroçável e seu término no corredor da circulação interna do PV6, diante disso, verificou-se que os degraus possuem sua largura de 1,40 m, 0,36 m de piso e 0,18 m de espelho e a rampa possui inclinação longitudinal de 13% e transversal de 2% , como resultado, o acesso não é acessível, pois, a associação das circulações verticais está equivocada, porque, não existe patamares entre elas, além disso, o dimensionamento dos degraus e a inclinação da rampa não estão adequados perante a norma e não existem os itens obrigatórios de segurança, exceto o guarda corpo.

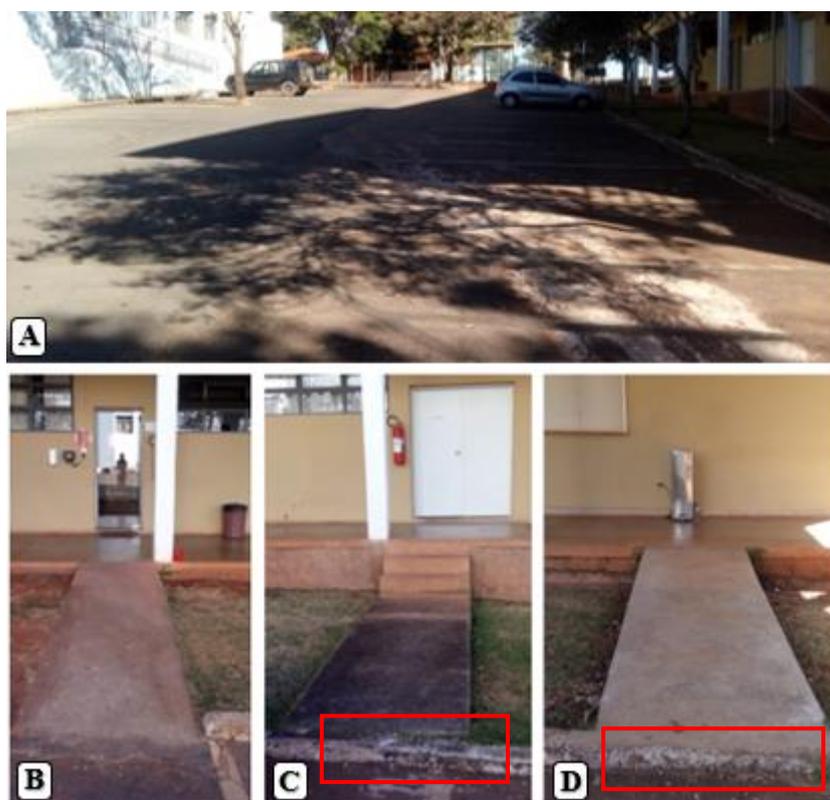
Figura 72– Circulação de piso vertical: acesso 5

Legenda: estacionamento lateral (A); rampa 4 (B); escada (C); rampa 5 (D).

A foto (A) da figura 72, demonstra que no estacionamento lateral do PV6 não há sinalização de vaga reservada. Além disso, para acessar o piso interno da edificação tem-se três

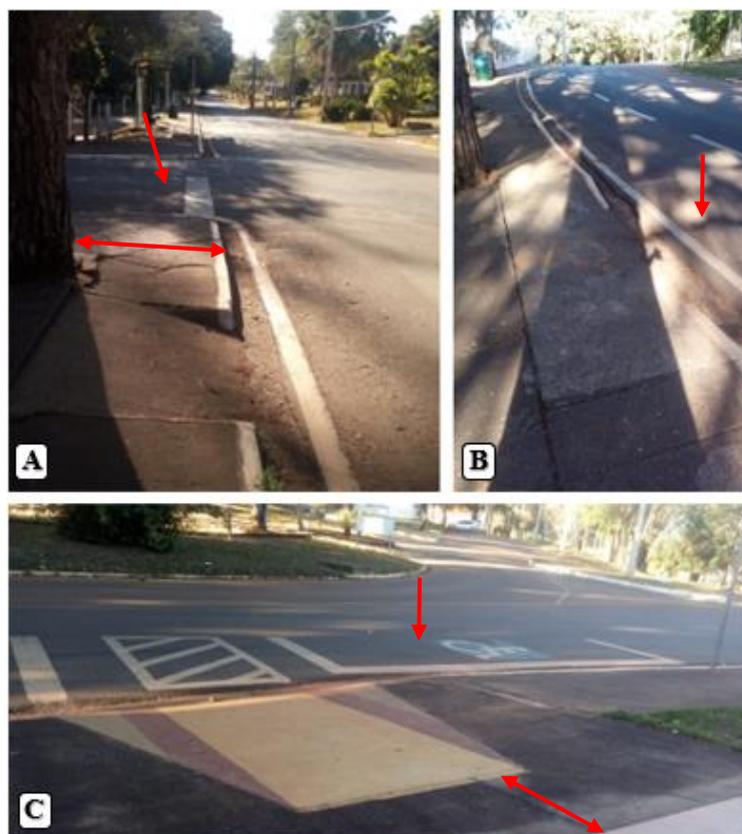
Figura 74 – Rebaixamento de calçadas: acessos 1 e 2

Legenda: rebaixamento de calçada 1 – acesso 1 (A); rebaixamento de calçada 2 – acesso 1 (B); rebaixamento de calçada 3 – acesso 2 (C).

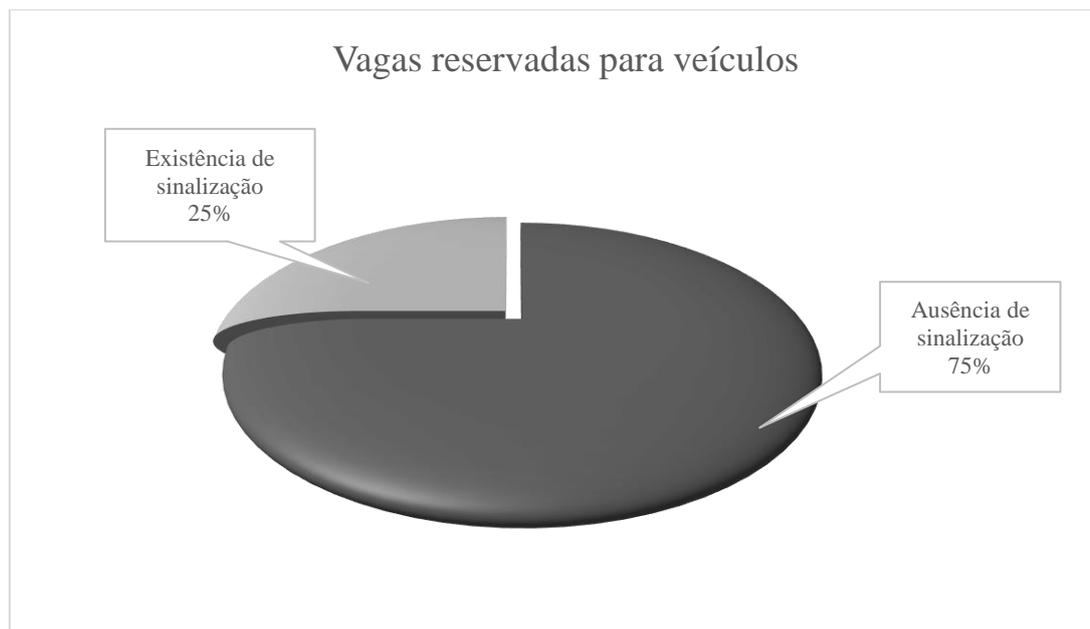
Gráfico 10 – Previsão de vagas reservadas

De acordo com a análise feita, o gráfico demonstra que 25% dos ambientes vistoriados possuem sinalização de vaga reservada contida no estacionamento ou próxima ao acesso, ainda, ressalta-se que este valor corresponde a 5 edificações, deste total, ressalta-se que em 4 edificações as sinalizações possuem irregularidades em relação às condições estabelecidas pela legislação, ou seja, apenas 1 edificação contém sinalização correta. Ainda, o gráfico demonstra que cerca de 75% dos ambientes vistoriados não possuem sinalização de vagas reservadas para veículos, ou seja, 15 edificações na universidade carecem desta sinalização.

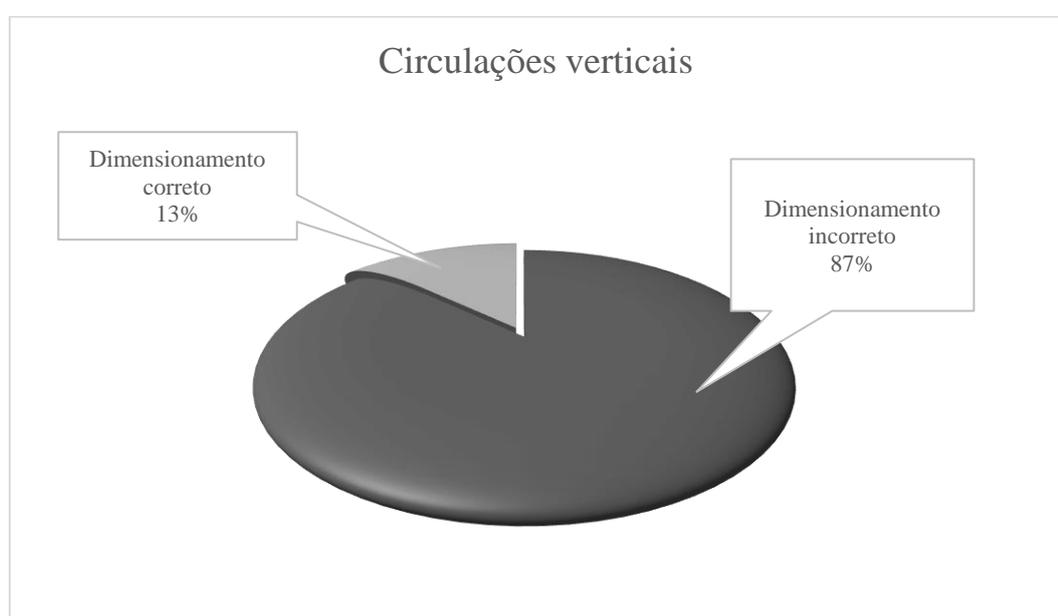
Gráfico 11 – Condições das circulações verticais dos percursos analisados

De acordo com os dados do gráfico, nota-se que 87% das circulações verticais estão com seu dimensionamento incorreto perante à norma, que significa que as rampas, escadas presentes nas rotas estão inacessíveis em relação a legislação vigente e, conseqüentemente, a mobilidade das rotas também estão comprometidas. Esta porcentagem corresponde a um total de 55 circulações analisadas. Por outro lado, nota-se que 13% das circulações possuem dimensões e inclinações com valores permitidos pela norma, sendo essa porcentagem correspondente a 8 circulações. Adicionalmente, ressalta-se que em relação aos itens de segurança obrigatórios nestas circulações, verificou-se que todas possuem alguma irregularidade quanto a eles, ou seja, 100 % das circulações analisadas não estão acessíveis em relação a estes itens.

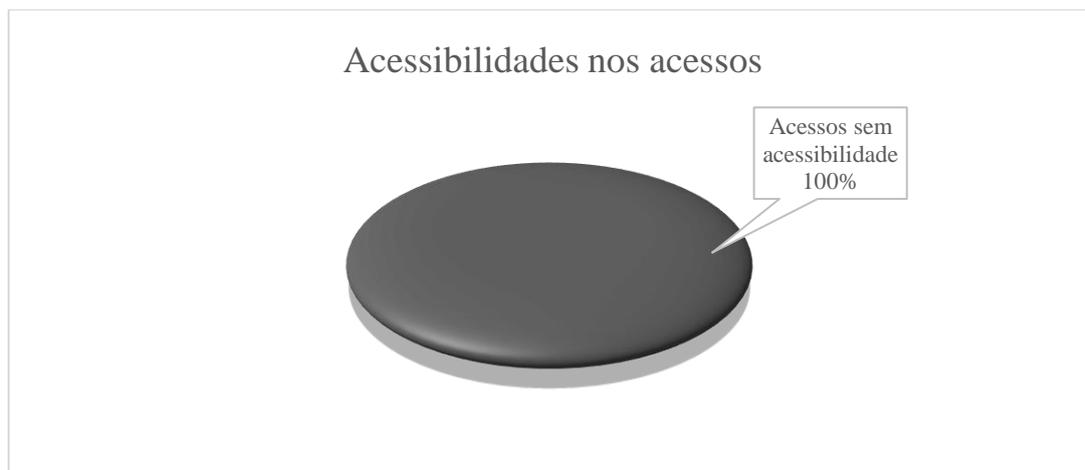
Gráfico 12 – Acessibilidade dos acessos

De acordo com o gráfico, nota-se que em todos os acessos foi verificada irregularidades que não são permitidas pela norma, desta forma, tem-se que 100% dos acessos estão inadequados, o que representa as 53 das rotas verificadas.
