**FELIPE JOSÉ REIS CALIXTO**

**ANÁLISE DE PATOLOGIAS CAUSADAS POR RECALQUES  
DIFERENCIAIS EM EDIFICAÇÃO COMERCIAL EM SÃO PAULO/SP**

Monografia apresentada à Universidade Federal de Lavras, como parte das exigências do Curso de Engenharia Civil, para a obtenção do título de Bacharel.

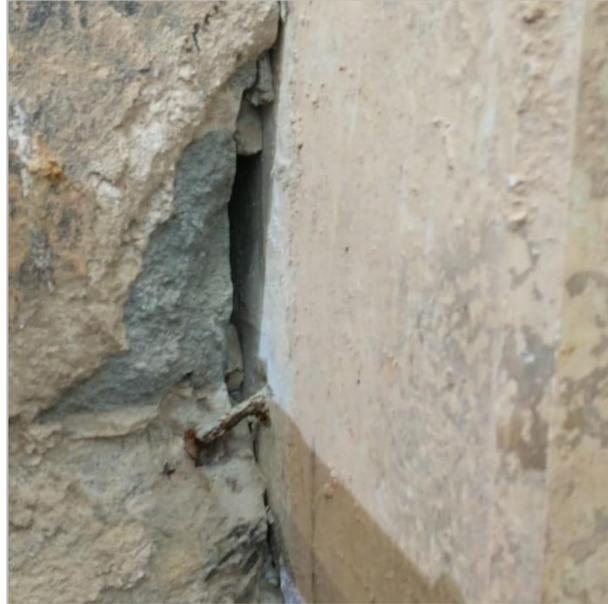
Figura 22: Viga baldrame na região dos banheiros e ruptura do ponto de apoio no pilar pré-moldado.

Após vistorias in loco foi possível constatar a existência de viga baldrame, sem registro em projetos, e com ruptura em um dos apoios na região dos banheiros (feminino e masculino) e sala de faturamento como mostra a Figura 22.

Inspeccionar todas as vigas baldrames que apoiam alvenarias danificadas (fissuradas) ou que apresentem distorções em esquadrias, priorizando os locais de maiores danos.

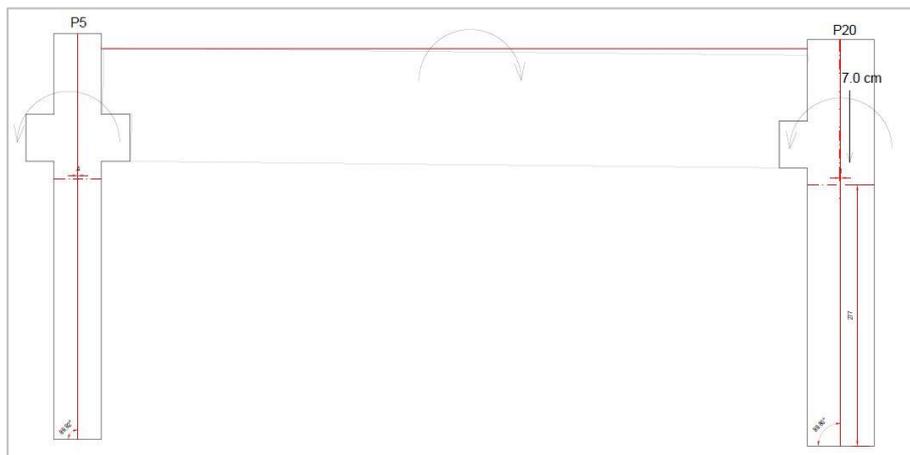
Figura 23: Deslocamentos e rotações entre os pilares P5 e P20.

A Figura 23 e a Figura 24 mostram os deslocamentos e rotações entre os pilares situados na região que sofreu recalque. A Tabela 4 e a Tabela 5 mostram os desaprumos dos pilares e os deslocamentos verticais respectivamente, e a Tabela 6 mostra os valores obtidos de recalques distorcionalis.
