**ESTUDO DAS MANIFESTAÇÕES PATOLÓGICAS NO PARQUE
TECNOLÓGICO DA UFLA**

Monografia apresentada à Universidade Federal de Lavras, como parte das exigências do Curso de Engenharia Civil, para a obtenção do título de Bacharel.

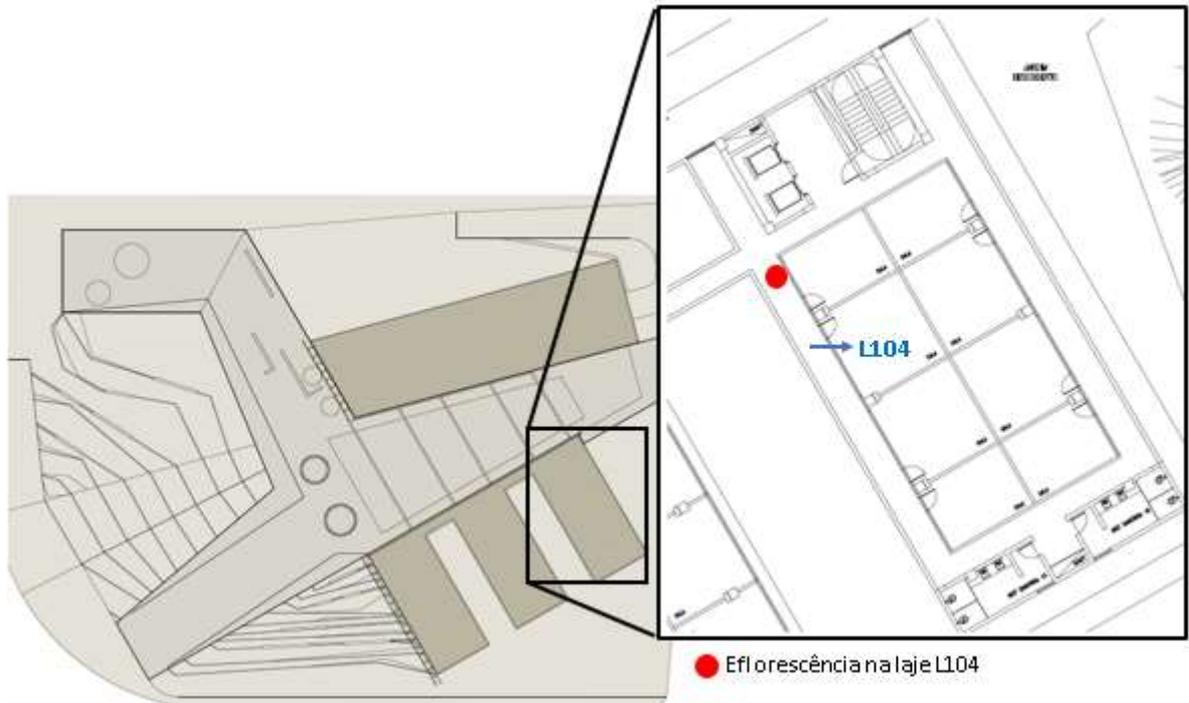
Figura 10 - Localização no projeto da eflorescência identificada no prédio norte, Bloco 3, laje L104, nível 924.

As Figura 10 e 11 possibilita a identificação do local onde foi observada a eflorescência das Figura 12 e 13, conforme já explicitado, para que ocorra a essa patologia são necessárias três condições simultâneas: presença de água, sais solúveis no material e fluxo de água.

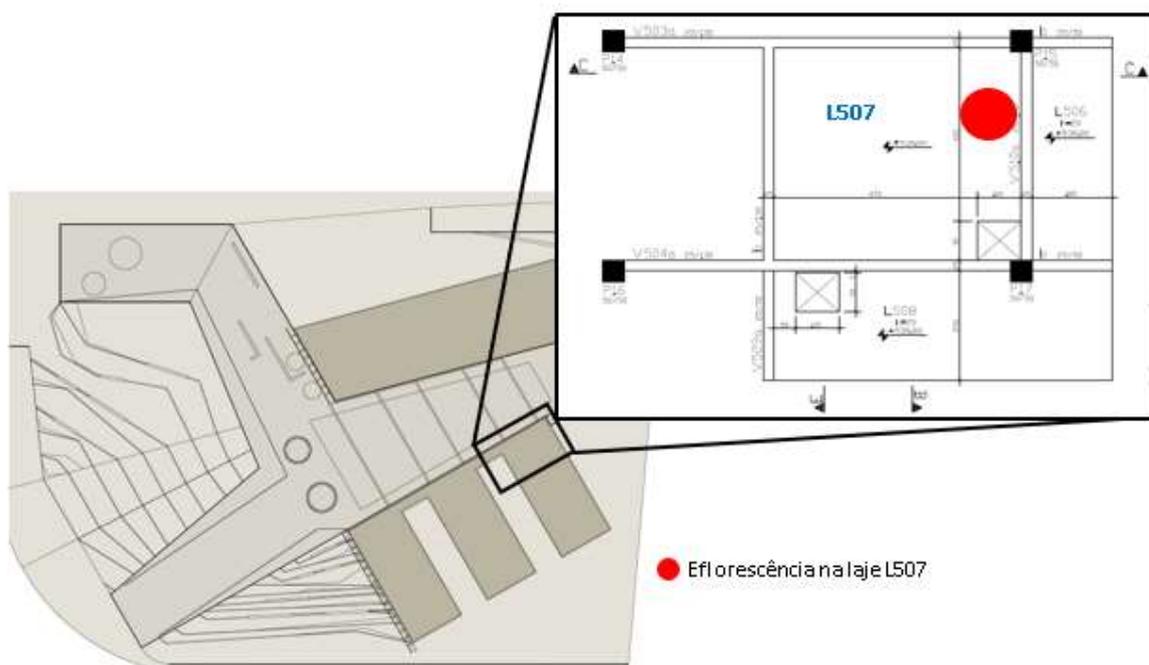
Figura 14 - Localização da eflorescência no prédio norte bloco 3, laje L507 nível 938,80.

O local indicado na Figura 14 é onde existe a formação da eflorescência apresentada na Figura 15.

A eflorescência da Figura 15 aparenta ser originada pela da percolação de água da acumulada na parte superior laje. O tratamento seria através da impermeabilização da parte superior laje, a fim de evitar o fluxo de água. Outra possibilidade é a eflorescências ter sido originada por meio da umidade de condensação, já que o local apresenta pouca circulação de ar, sendo necessário, neste caso, realizar a impermeabilização da parte inferior da laje. Em ambos os casos é necessária, também, a remoção dos depósitos de sais já existentes na estrutura, podendo ser feita através de um método mecânico, como o escovamento da superfície ou por meio da aplicação de soluções ácidas.

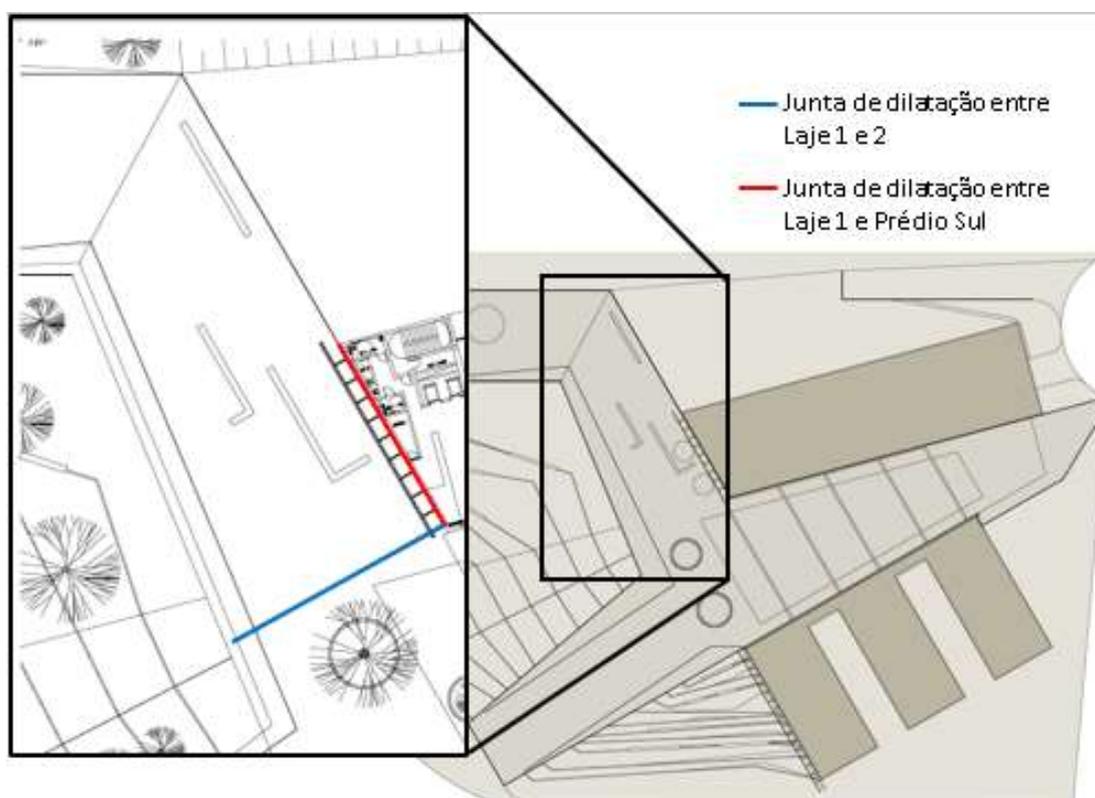
Figura 16 - Localização das juntas de dilatação da laje 1, nível 924.

Os locais indicados nas Figura 16 apresentam problemas na execução da junta de dilatação ou a falta dela.

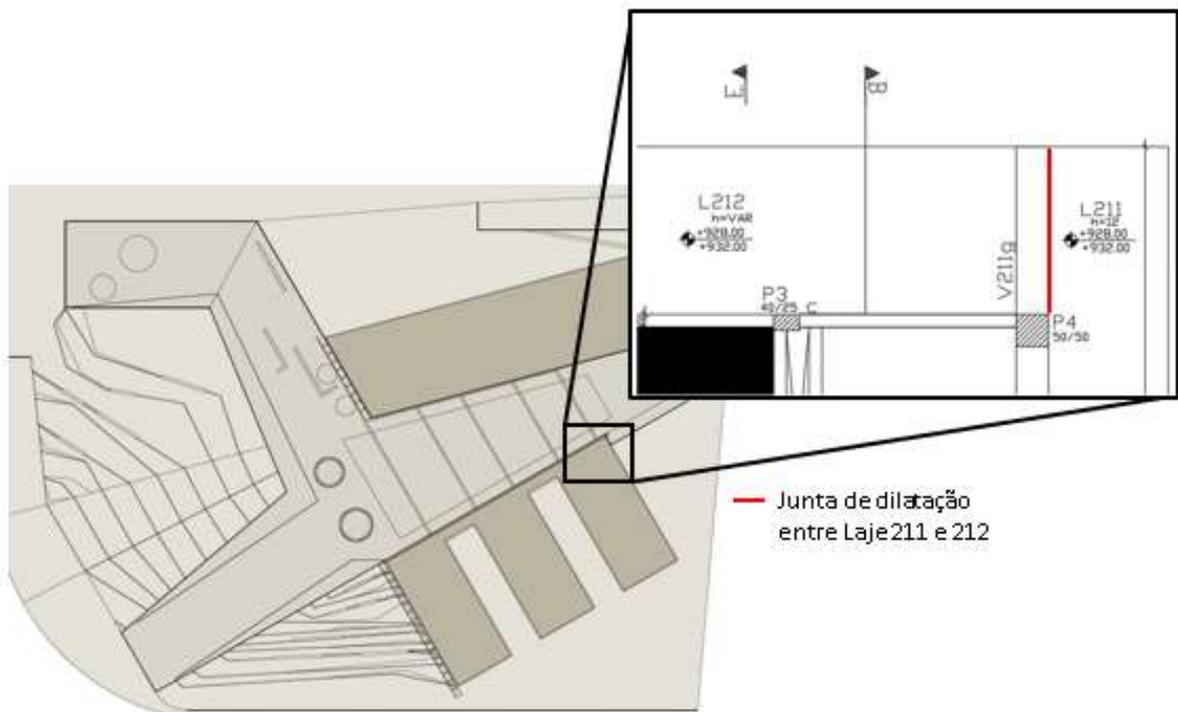
Figura 22 - Localização da junta de dilatação entre as lajes L211 e L212 do prédio Norte, Bloco 3, nível 932.

O local destacado na Figura 22 representa uma junta dilatação com problemas de execução no prédio norte, Bloco 3.

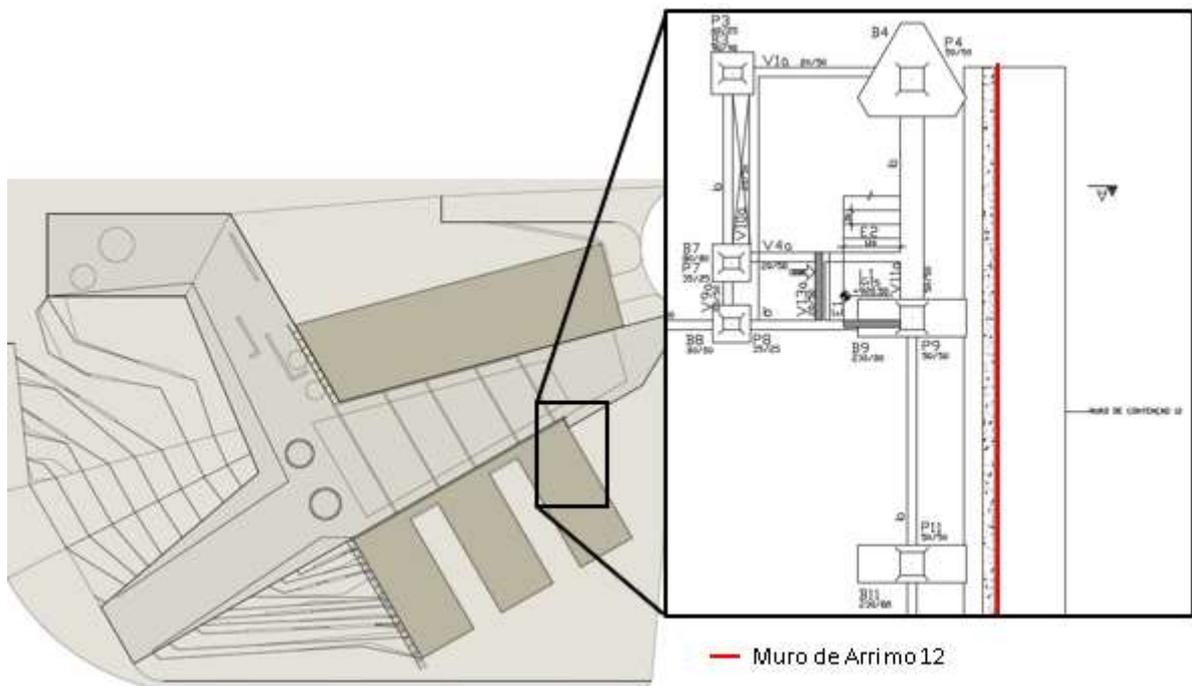
Figura 26 - Localização do muro de arrimo 12 no prédio Norte, Bloco 3, nível 920.

A drenagem dos muros de arrimo pode ser feita por dois meios superficiais e/ou internos. A drenagem superficial consiste em algum sistema que conduza o fluxo superficial de água para longe da parede e a drenagem interna tem como função conduzir a água que já infiltrou no solo. A Figura 26 mostra onde se encontra o muro de arrimo 12, descrito nas próximas figuras.

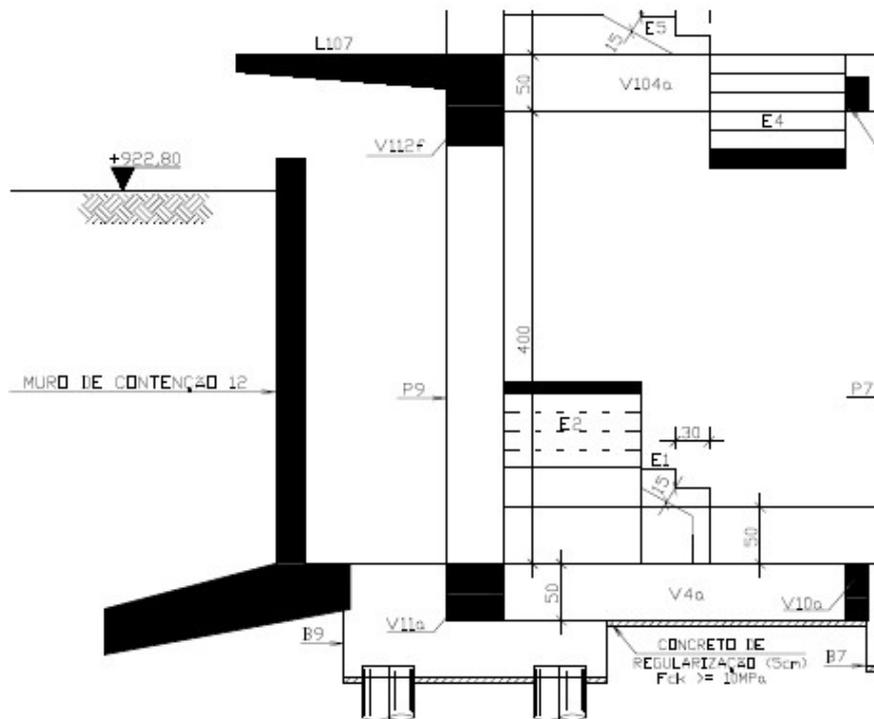
Figura 28 - Identificação do projeto estrutural do muro de arrimo presente no prédio Norte, Bloco 3, nível 920.

O local destacado em vermelho no projeto estrutural, mostrado na Figura 23, é a junta de dilatação entre as lajes L211 e L212, ao nível 932. No projeto não há nenhum detalhamento específico sobre junta de dilatação.

A Figura 27, demonstra como deveria ser o sistema de drenagem e a Figura 28, o corte representado no projeto estrutural do muro de arrimo 12. Para a drenagem superficial, seria utilizada uma valeta de topo do muro e a interna, por um sistema composto de manta geotêxtil e duas camadas de rocha britada com granulometrias diferentes, conduzindo a água que percola pelo solo para a manilha furada localizada na base do muro.

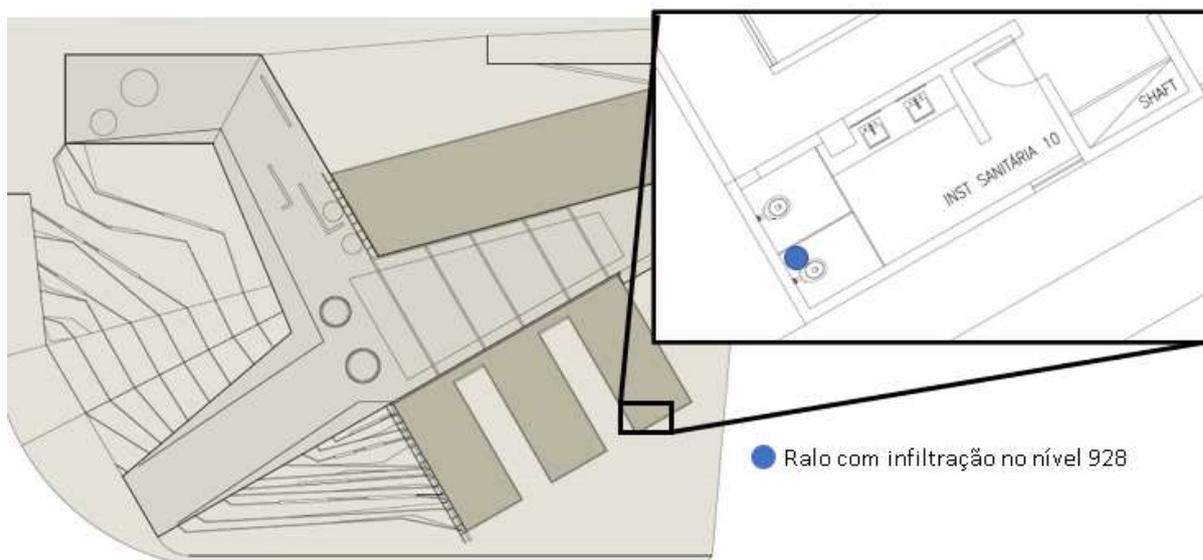
Figura 32 - Localização do ralo que apresenta infiltração do prédio Norte, Bloco 3, nível 928.

Na Figura 32 é possível observar um local cuja infiltração teve origem a partir de um vazamento no ralo do banheiro.

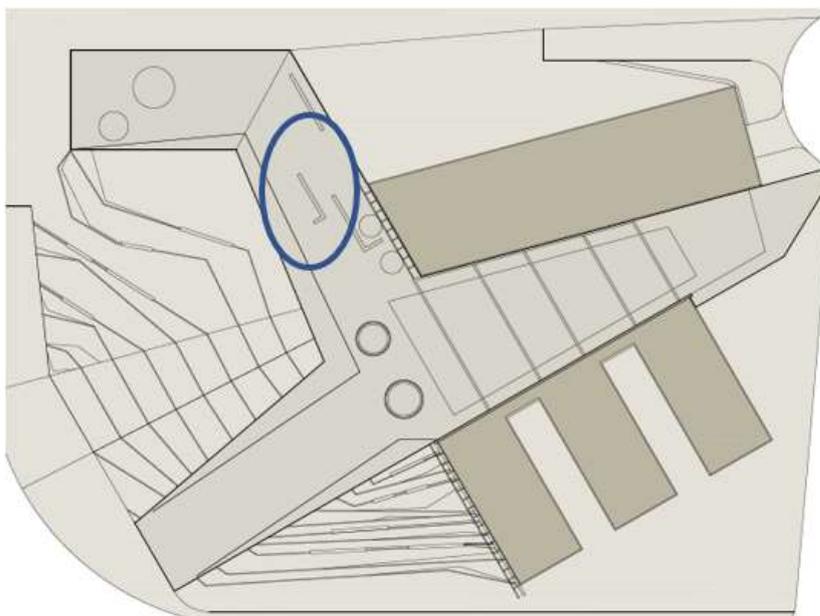
Figura 36 - Localização dos acúmulos de água presentes na laje 1, nível 924.

A Figura 36 mostra os locais onde se observaram os acúmulos de água na laje 1.

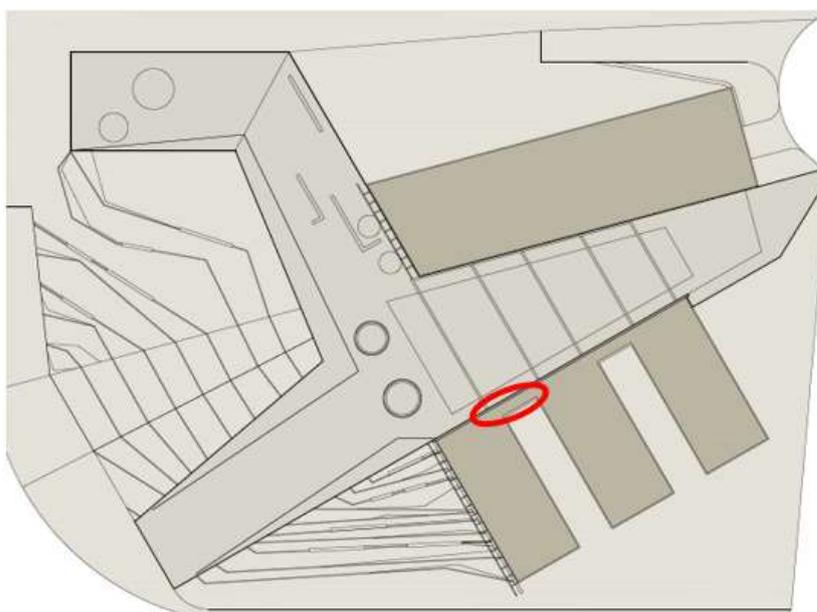
Figura 38 - Localização do acúmulo de água no prédio norte entre os blocos 1 e 2, nível 932.

Na Figura 38 tem-se o local onde foi identificado um acúmulo de água no segundo andar (nível 932) do prédio Norte, entre os Blocos 1 e 2. A Figura 39 mostra o local com ocorrência do ponto de acúmulo de água localizado no prédio Norte, entre os Blocos 1 e 2. Isto evidencia que, pela marca escura no canto da parede a regularização da laje foi mal feita, o que fez com que surgisse o referido ponto de acúmulo.
