**ESTUDO DO ESTADO DE CONSERVAÇÃO DAS
ESQUADRIAS E ALVENARIAS EXTERNAS DA IGREJA
NOSSA SENHORA DAS MERCÊS EM MARIANA / MG**

Trabalho de Conclusão de Curso de graduação
apresentado à Universidade Federal de Lavras,
como parte das exigências do Curso de Engenharia
Civil, para a obtenção do título de Bacharel.

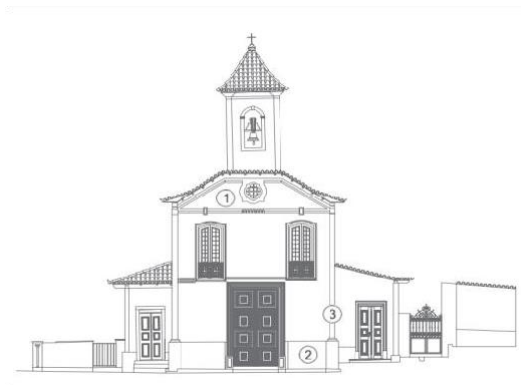
Figura 7 - Fachada Principal

A Figura 7 apresenta a fachada principal da Igreja, onde foram identificados com os números 1, 2 e 3, as patologias presentes na mesma.

De acordo com Sandra, as paredes demandavam uma preocupação maior que outros elementos, demonstrando um estado de conservação precário do ponto de vista estrutural.

Em geral, a fachada apresentava sujidade generalizada, manchas e desgaste da camada pictórica. Nos baldrames, observavam-se trincas, fissuras, eflorescência e intervenções inadequadas com cimento, representados na Figura 7 pelo número 2 (figura 8 a seguir).

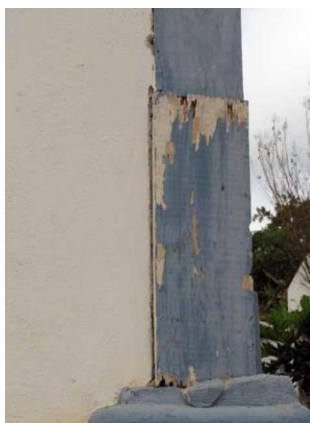
Figura 9 - Cunhal fachada principal. Foto: Tamara Pereira - 07/2014

Ambos os cunhais já haviam passado por intervenções anteriores, as quais introduziram materiais inadequados e vícios de construção, os quais sofriam com deterioração por umidade e por ataque de insetos xilófagos, representados na figura 7 pelo número 3 (figura 9 a seguir). Observava-se, no plano de parede desta fachada, uma trinca na horizontal, que tinha seu traçado da peça do cunhal até a verga esquerda da porta principal. As peças de madeira localizadas acima do plano de parede da fachada principal e abaixo dos cachorros, representadas na Figura 7 pelo número 1, apresentavam deslocamentos com formação de lacunas e ataque de insetos xilófagos, como mostrado na Figura 10 a seguir.

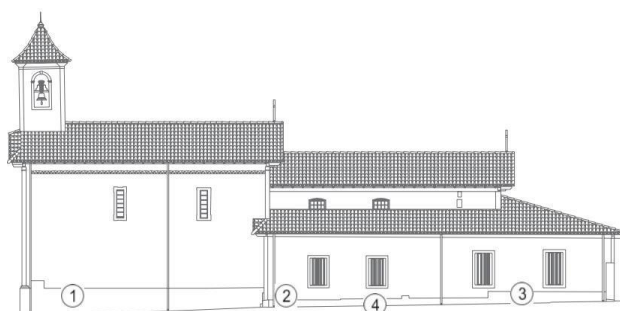
Figura 11 - Fachada direita

A figura 11 apresenta a fachada lateral direita da Igreja, onde foram identificados com os números de 1 a 4, as patologias presentes na mesma.

Sandra e sua equipe constataram que a parte da fachada que corresponde ao corredor lateral direito possuía fissuras e trincas na parte acima da verga da porta do corredor lateral. O cunhal localizado ao lado da porta do corredor lateral direito encontrava-se deteriorado por ataque de insetos xilófagos e pela umidade.

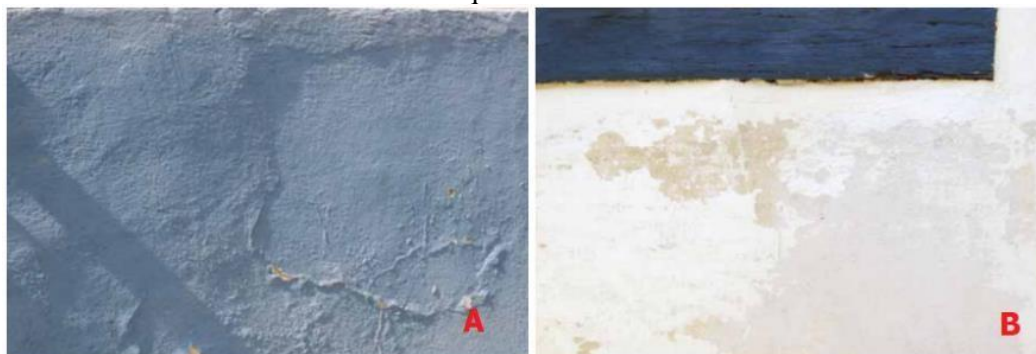
Na Figuras 12-A e 12-B, são representados os locais que apresentavam manchas de umidade e perda da camada pictórica (números 1 e 4 da figura 11 acima).

Figura 12 - A - Detalhe do barrado; B - detalhe da parede da fachada lateral direita. Foto: Sandra Fosque - 07/2014

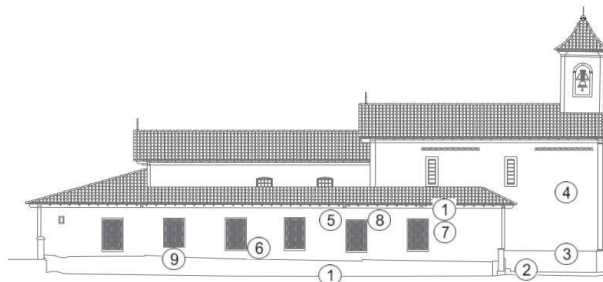
Figura 15 - Fachada lateral esquerda

Entre todas as fachadas, a da lateral esquerda é a que apresentava o maior acúmulo de patologias. O diagnóstico foi representado por Sandra Fosque na figura 15, onde os números de 1 a 8 mostram o local das patologias presentes na mesma.

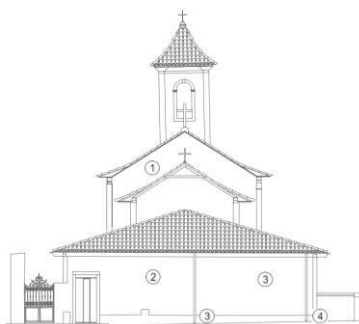
Figura 23 - Fachada posterior

A Figura 23 apresenta a fachada posterior da Igreja, onde foram identificados com os números de 1 a 4, as patologias presentes na mesma.

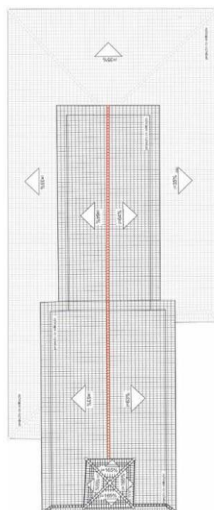
Figura 28 - Representação da cobertura

O relatório da Sandra relata que o telhado, que foi construído em estrutura de madeira e coberto com telhas cerâmicas do tipo capa e canal, havia passado por intervenções recentes, sendo nestas realizadas reparos e substituição de peças. Apesar disso, ele apresentava fungos

e líquens sobre as telhas, além de algumas peças quebradas que causavam pingueiras e infiltrações de águas de chuva.

Além disso foi relatado que os frechais se mostravam deteriorados por ação de umidade e ataque de insetos xilófagos, vícios de construção, desestruturação de sambladuras (encaixes), intervenções inadequadas, oxidação dos tirantes de cabo de aço, infiltrações junto ao arco cruzeiro, deterioração da camada pictórica do guarda pó e dos cachorros.

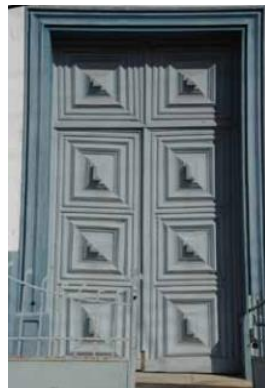
Figura 31 - Porta entrada principal Foto: Sergio Sanches

O documento com o diagnóstico indicava que todas as esquadrias se encontram detalhadamente em um caderno anexo, que não obtive acesso. A única constatação feita foi que por serem em sua maioria compostas por peças de madeira apresentam problemas de apodrecimento por umidade e ataque de insetos, tornando-as frágeis e gerando problemas para a segurança da edificação, o que justificava a existência nas janelas da fachada lateral esquerda de grades metálicas como solução para uma maior segurança.

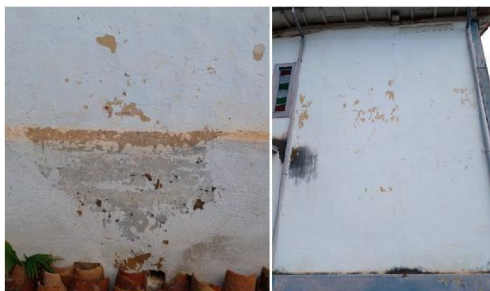
Figura 46 – Perda da camada pictórica

É visível na figura 46 a seguir que por toda a extensão da fachada a pintura estava desbotada e com perdas pontuais da camada pictórica. Nas proximidades de todas as calhas, manchas enegrecidas e presença de pátina biológica se faziam presentes, sendo que em alguns pontos essas manchas ocorriam até quase a altura da cobertura.

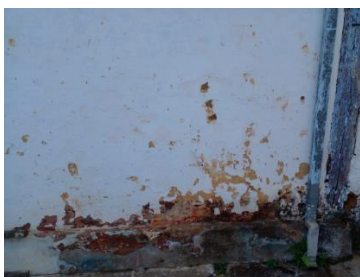
Figura 50 – Detalhe da fachada posterior

A fachada posterior é a que mais sofreu com os anos que se passaram . Assim como todas as fachadas já mostradas anteriormente, a mesma apresentava perda da camada pictórica por toda sua extensão, manchas enegrecidas, desprendimento do reboco no barrado, sujidades, eflorescências, trincas, fissuras e manchas de umidade, mostradas na figura 50. Uma fissura que se estende do frechal até a viga baldrame se fazia presente na alvenaria da sacristia, mostrado na figura 51.

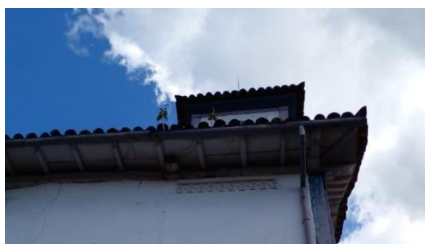
Figura 57 – Vegetação na calha

Não se pôde analisar criteriosamente as condições da cobertura, devido a falta de acesso ao local. Entretanto, foi verificado durante a inspeção e mostrado na figura 57, que ao redor do templo estava começando a surgir vegetação em alguns pontos das calhas, que podem levar ao deslocamento de telhas.
