**ANÁLISE DE MANIFESTAÇÕES PATOLÓGICAS EM  
PRÉDIOS DA UFLA E SUAS POSSÍVEIS CAUSAS**

Monografia apresentada à Universidade Federal de Lavras, como parte das exigências do Curso de Engenharia Civil, para obtenção do título de Bacharel.

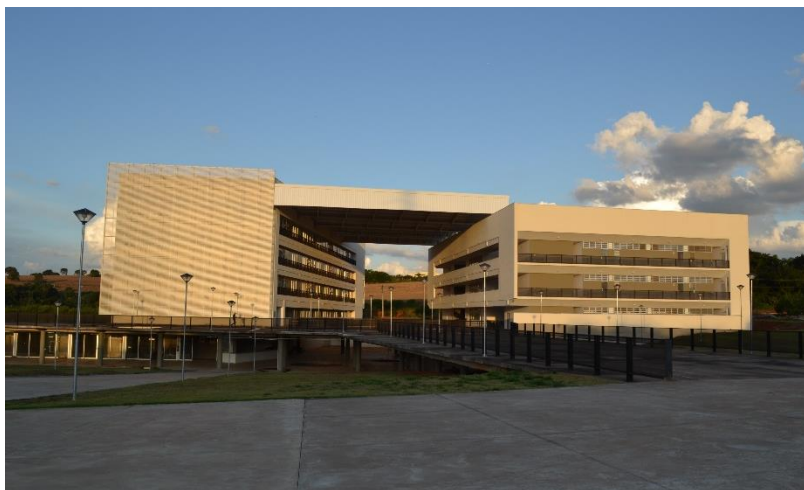
Figura 22 – Prédio Lavrastec no Campus da Universidade Federal de Lavras.

A primeira manifestação patológica analisada, pode se tratar inicialmente de um processo de carbonatação. Na Figura 22 apresenta-se o prédio Lavratec, no qual foi identificado uma viga que sofreu o deslocamento do cobrimento. A viga analisada está apresentada nas Figuras 23 e 24.

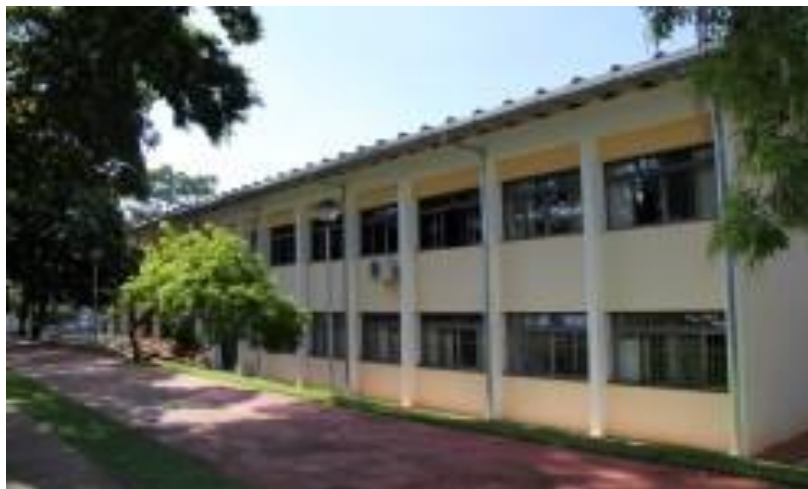
Figura 28 – Departamento de Administração e Economia.

Foi identificada a infiltração ascendente na alvenaria do prédio do departamento de administração e economia, apresentado na Figura 28. A infiltração pode ter sido causada pelo

excesso de umidade advindo do solo. Na Figura 29 é possível perceber a presença de musgo tanto no piso como na base das paredes.

quebrar a superfície para impermeabilizar os elementos da fundação a fim de evitar o desenvolvimento da infiltração.

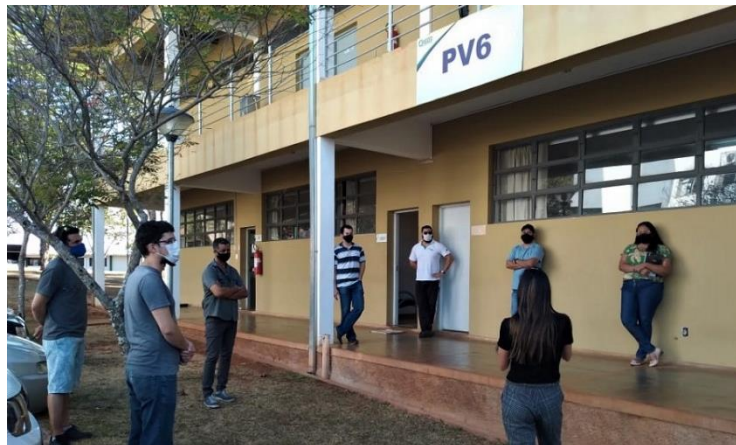
Figura 30 – Pavilhão de aulas nº 6.

No pavilhão de aulas número 6, retratado na Figura 30, foram observadas aberturas na alvenaria, as quais exibem espessuras consideráveis e parecem se classificar a partir da categoria de fendas. As Figuras 31 e 32 mostram as fendas surgindo a partir dos vértices das aberturas das janelas.
